**Parecer Técnico de Licença Ambiental Simplificada (LAS) nº 0358434/2019**

PA COPAM Nº: 6371/2019/001/2019	SITUAÇÃO: Sugestão pelo Indeferimento		
EMPREENDEDOR:	Espólio de Ivan Costa	CPF:	082.454.446-34
EMPREENDIMENTO:	Fazenda Lambari - Matrícula 39.598	CPF:	082.454.446-34
MUNICÍPIO(S):	Monte Carmelo/MG	ZONA:	Rural
<b>CRITÉRIO LOCACIONAL INCIDENTE:</b>

MEMO/SUPRAM TMAP/DAT N° 149/2018

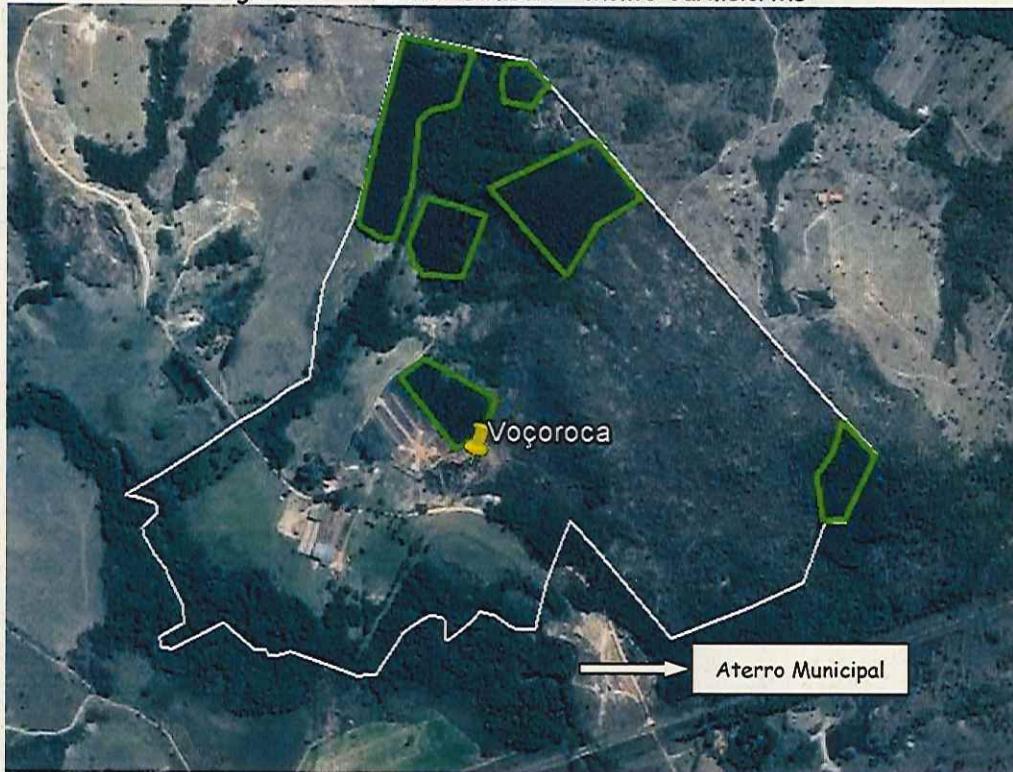
Figura 01 – Fazenda Lambari – Monte Carmelo/MG

A Fazenda Lambari – coordenada de referência: 18°40'21.1"S / 47°28'10.3"O – se localiza nas proximidades da rodovia MG-190, que liga Monte Carmelo a Abadia dos Dourados (lado esquerdo). A Figura 01 ilustra o local com limites aproximados (traçados observando-se o CAR da propriedade).

Percebe-se que o aterro municipal localiza-se em terreno vizinho à fazenda (informação retirada do Auto de Fiscalização).

A Figura 01 foi retirada do Google Earth Pro, trata-se de uma imagem mais atual. Acredita-se que as parcelas circunscritas em verde escuro são compostas por alguma vegetação exótica (como eucalipto). Inclusive uma destas parcelas encontra-se na área destinada a Reserva Legal.

Não se sabe ao certo onde está localizada a voçoroca, mas acredita-se ser no ponto demarcado na Figura 01.

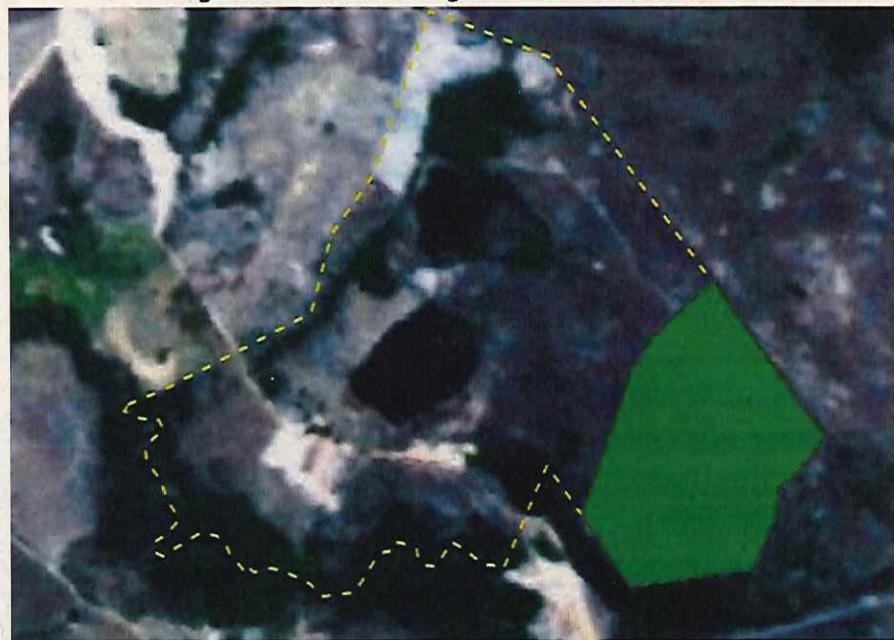
Figura 02 – Reserva Legal da Fazenda Lambari

A Figura 02 ilustra o local destinado à Reserva Legal (em verde), composta, aparentemente, por um campo aberto (em sua maior parte).

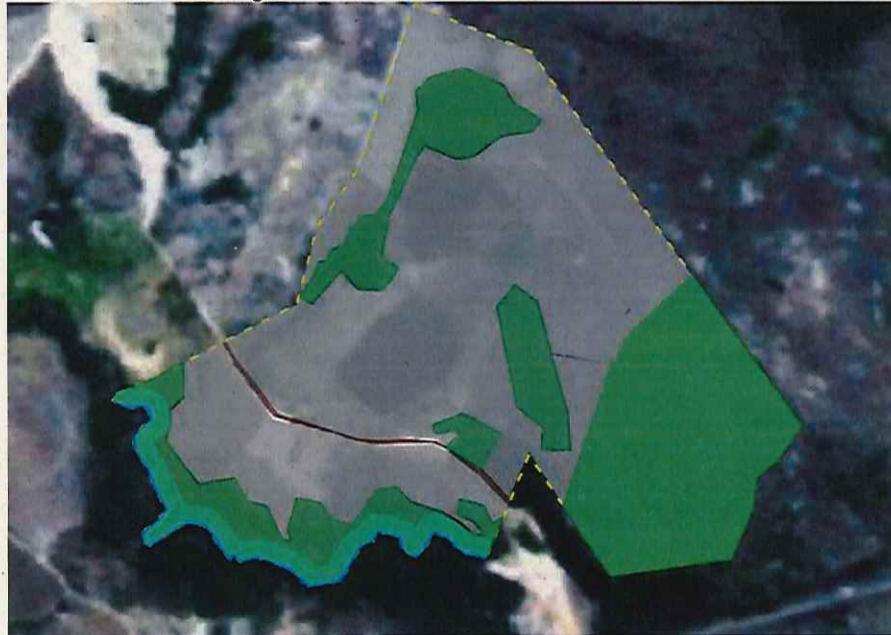
Figura 03 – Áreas declaradas no CAR

A Figura 03 ilustra o remanescente de vegetação nativa na propriedade, incluindo a reserva, que totaliza 23,73 ha, além da Área de Preservação Permanente - APP correspondente à faixa de mata ciliar do Rio Perdizes (uma das divisas do imóvel), que totaliza 2,78 ha. Em branco tem-se a área consolidada (35,68 ha), e, em marrom, a estrada de acesso à propriedade, declarada no CAR como "área de servidão administrativa" (0,38 ha).

Pela imagem a APP parece bem preservada.
