Parecer Único de Licenciamento Simplificado nº **3111/2022**

Processo SLA: 3111/2022	SITUAÇÃO: Sugestão pelo indeferimento		
EMPREENDERDOR: COMPANHIA DE SANEAMENTO DE MINAS GERAIS – COPASA/MG		CNPJ:	17.281.106/0001-03
EMPREENDIMENTO: Estação de Tratamento de Esgoto - ETE Prudente de Moraes		CNPJ:	17.281.106/0001-03
MUNICÍPIO: Prudente de Moraes		ZONA:

Parecer Técnico de Licença Ambiental Simplificada (RAS)

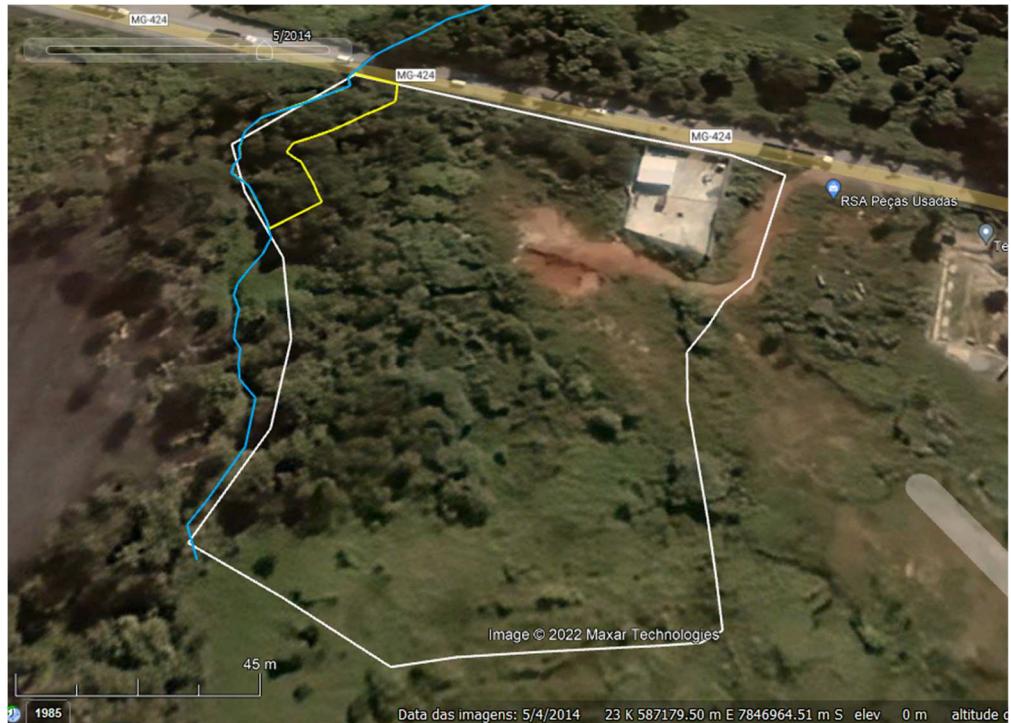
Foi declarado no RAS que há remanescentes de formações vegetais nativas de Cerrado na ADA, mas que não há curso d'água e tampouco feições cársticas. Contudo, conforme **Imagem 01**, o Ribeirão Jequitibá permeia os limites do empreendimento, tendo sido, inclusive, afetado por intervenção em área de preservação permanente (APP).

Imagem 01: ADA (polígono branco) e APP do Ribeirão Jequitibá (polígono amarelo) – 04/05/2014

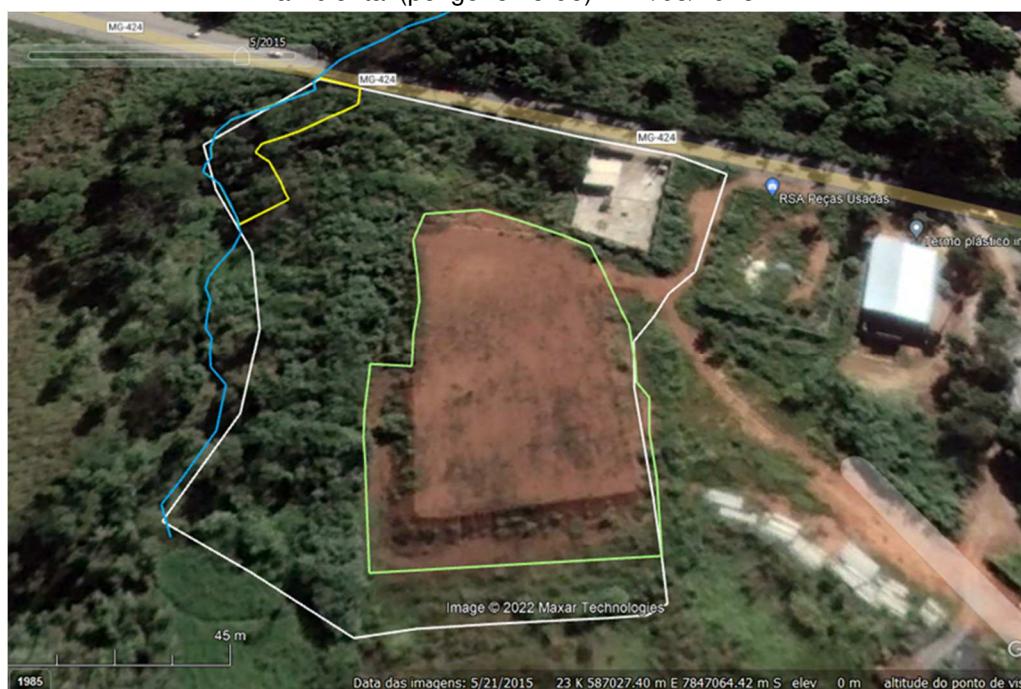
Imagem 02: ADA (polígono branco) e APP do Rib.Jequitibá (polígono amarelo) em face a intervenção ambiental (polígono verde) – 21/05/2015

Salienta-se que foram observadas, também, intervenções em área comum, iniciadas anteriormente às intervenções em APP.

A área comum intervinda demarcada, na imagem 02, conta com 0,55ha e, quando da análise do processo 24200/2016/001/2018, não foi apresentado nenhum documento autorizativo para a supressão.

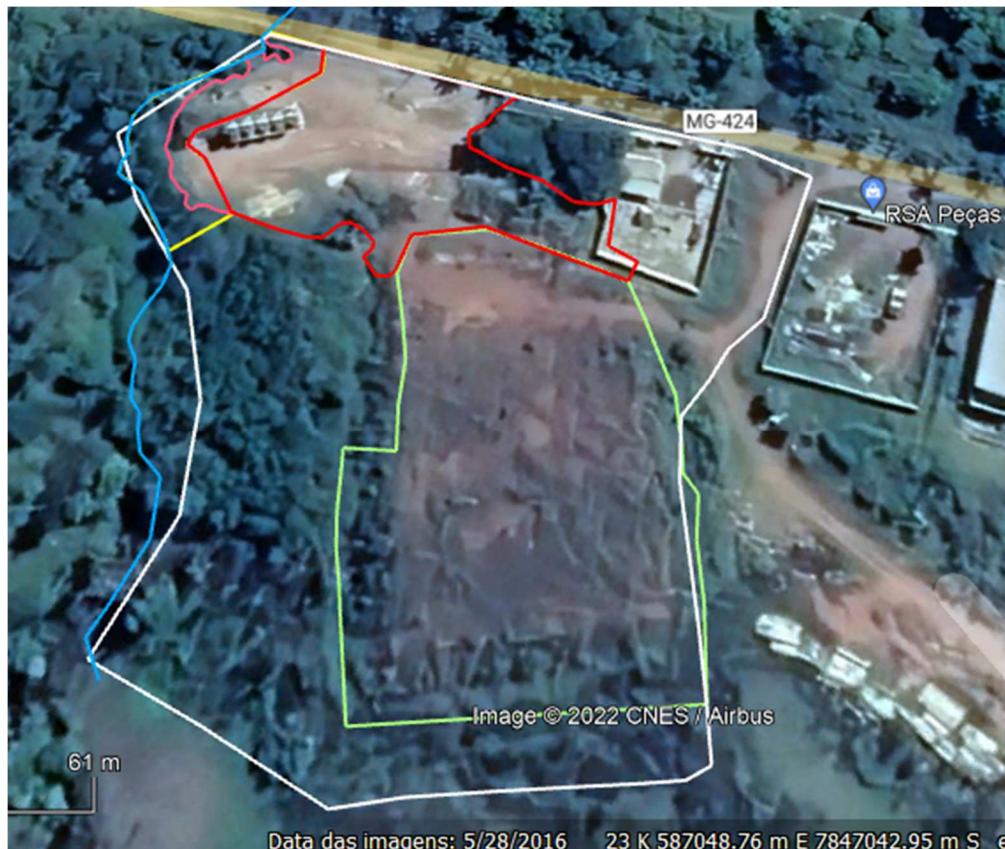
Posteriormente, em 2016, foi ampliada a área comum intervinda (0,29ha) ao mesmo tempo que iniciou-se a intervenção na APP do Ribeirão Jequitibá.

Imagen 03: ADA (polígono branco) e APP do Rib. Jequitibá (polígono amarelo) em face das intervenções ambientais em APP (polígono rosa) e em área comum (polígonos verde e vermelho) – 28/05/2016

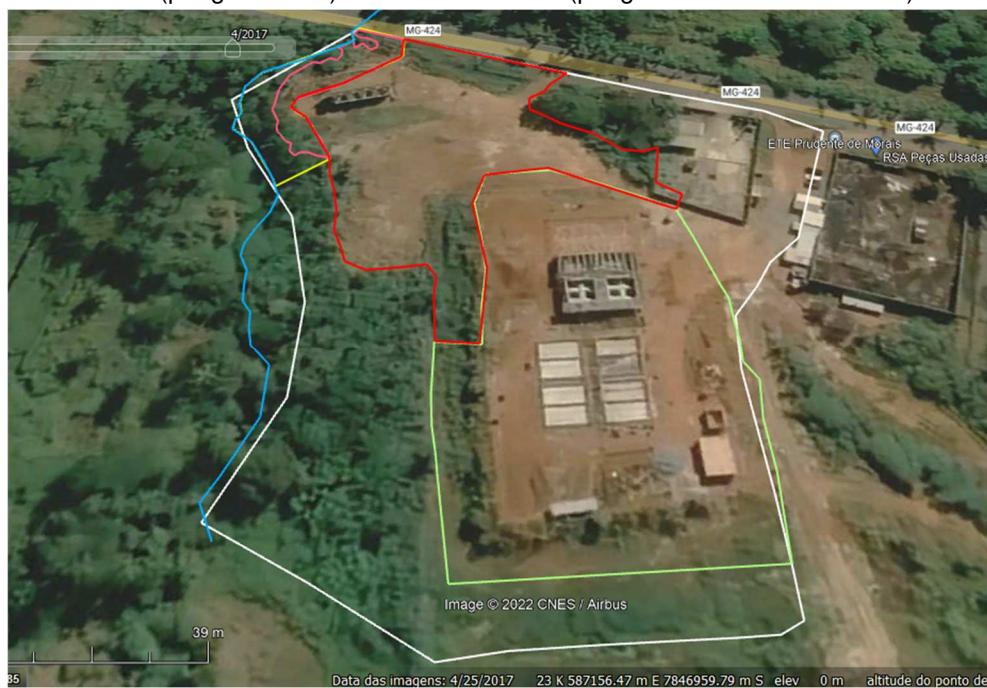
Em 2017, a área comum intervinda foi ampliada para 0,40ha, conforme destacado na imagem 04.

Imagen 04: ADA (polígono branco) e APP do Rib.Jequitibá (polígono amarelo) em face das intervenções ambientais em APP (polígono rosa) e em área comum (polígonos verde e vermelho) – 28/04/2017

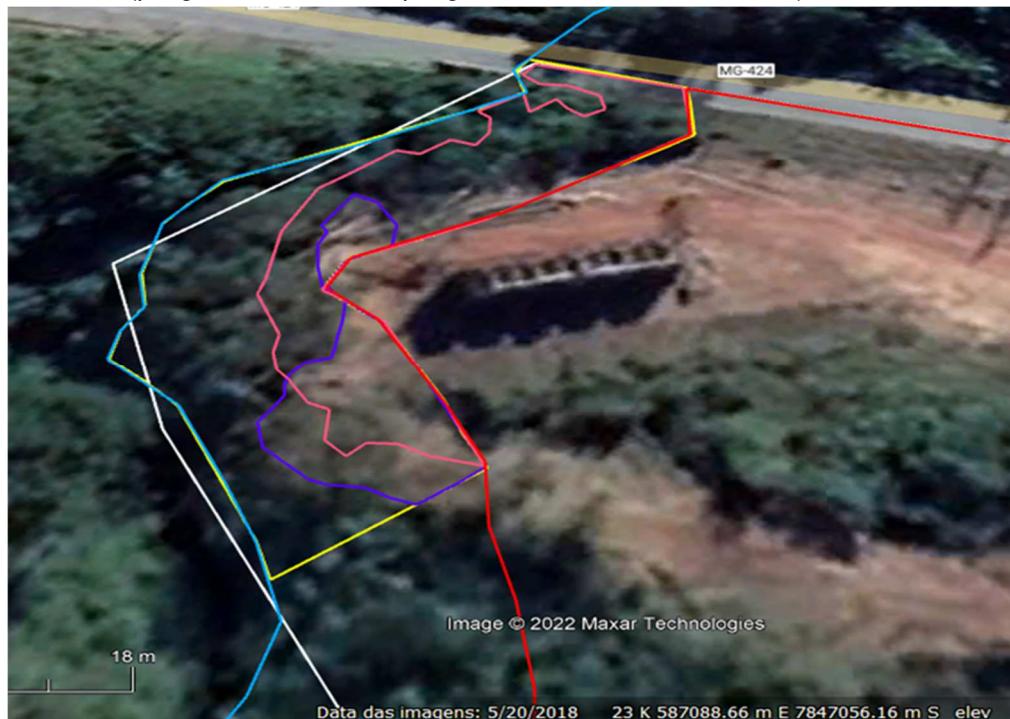
Em 2017, não foi identificada ampliação da intervenção em APP. Em 20/05/2018, todavia, identifica-se uma ampliação de 57,8m² da área, ao mesmo tempo que parte dela iniciou regeneração.

Imagen 05: APP do Ribeirão Jequitibá (polígono amarelo) em face das intervenções ambientais em APP (polígono rosa: 2016 e polígono azul escuro: 20/05/2018)

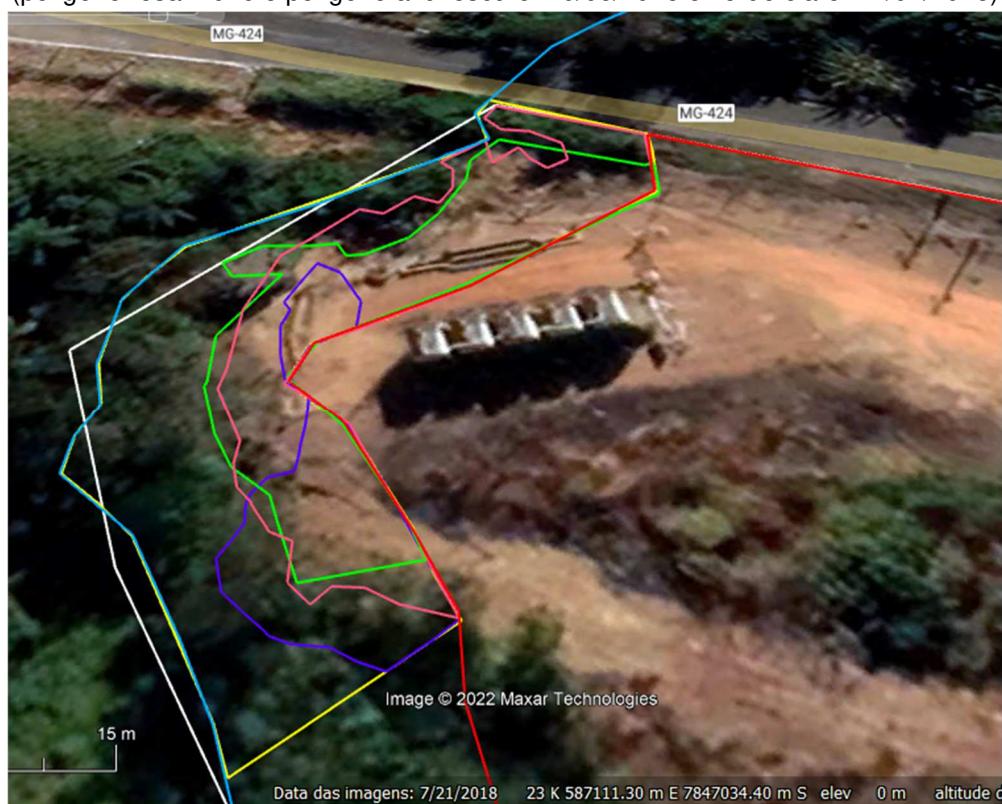
Em 21/07/2018, ampliou-se a intervenção em APP em 27m², conforme identificado no Imagem 06.

Imagem 06: APP do Ribeirão Jequitibá (polígono amarelo) em face das intervenções ambientais em APP (polígono rosa: 2016 e polígono azul escuro: 20/05/2018 e verde claro: 21/07/2018)

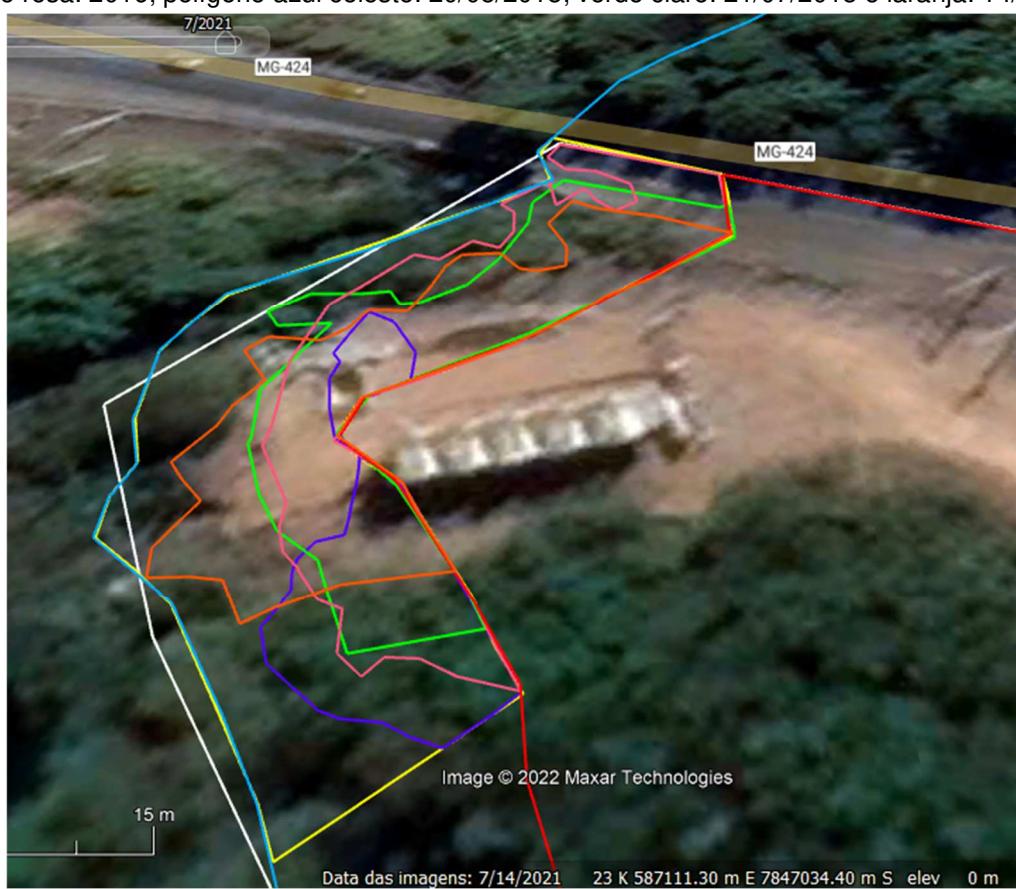
Parte da APP do Ribeirão Jequitibá até então seguiu em regeneração, quando, em 2021 houve nova ampliação. Dessa vez de 84,8m².

Imagem 07: APP do Ribeirão Jequitibá (polígono amarelo) em face das intervenções ambientais em APP (polígono rosa: 2016; polígono azul celeste: 20/05/2018; verde claro: 21/07/2018 e laranja: 14/07/2021)

O total de APP que sofreu intervenção não autorizada ao longos desses anos é de 0,1ha. Em função disso, o empreendimento sofrerá as sanções administrativas legais, tal qual para os 0,95ha de área comum intervindos entre 2015 e 2021.
