Parecer nº 184/FEAM/URA SM - CAT/2026

| <b>Parecer Técnico de LAS nº 184/FEAM/URA SM - CAT/2026</b> | | | | |
| PROCESSO SLA: 40038/2026 | | SITUAÇÃO: Sugestão pelo Indeferimento | | |

### **Estação de Transbordo de Resíduos Sólidos Urbanos – RSU**

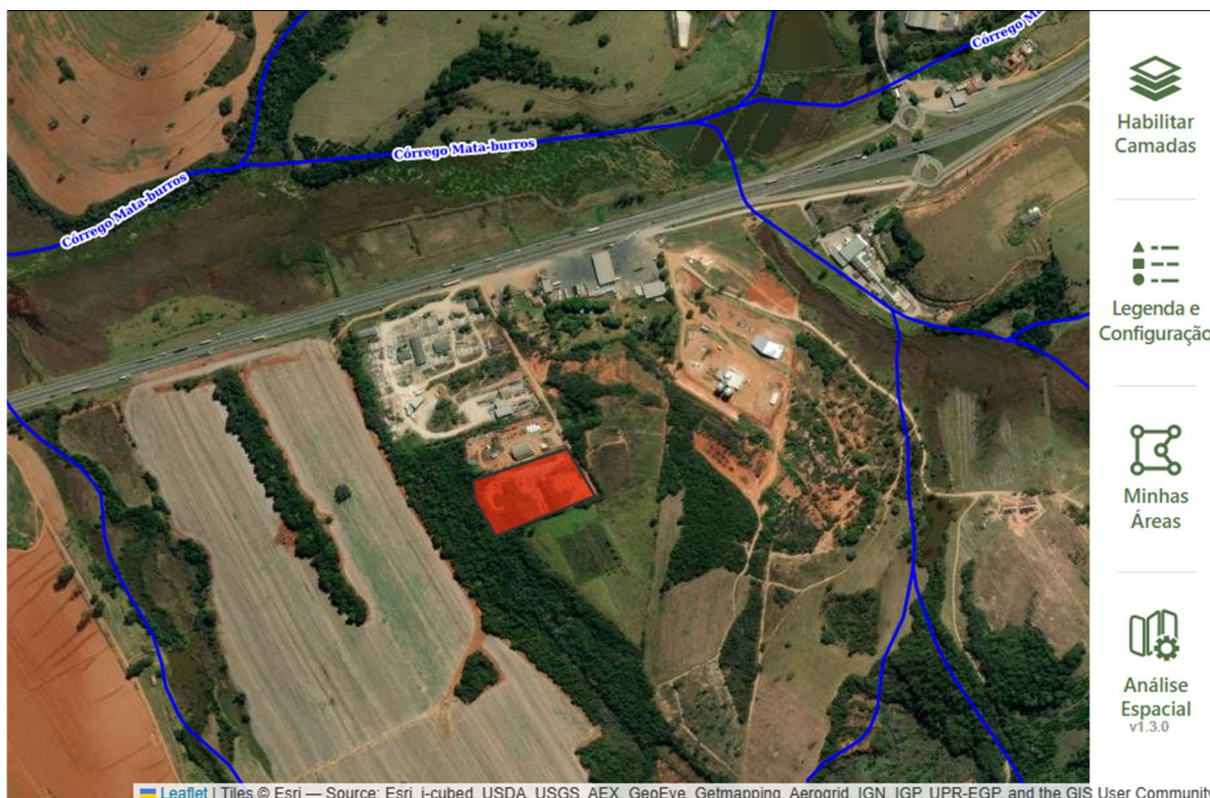
Mediante projeção na plataforma IDE-Sisema do arquivo .shp encaminhado pelo empreendedor anexo ao processo administrativo, foi observado que o empreendimento localiza-se no bioma Mata Atlântica, em área com **uso e ocupação do solo alterados por atividades antrópicas**, atualmente ocupada pelo aterro de resíduos da construção civil Classe A do município, onde nota-se indícios de supressão de vegetação nativa em regeneração natural na porção sul/oeste do imóvel. Fato este corroborado pela camada “Mapbiomas – Áreas Naturais e Usos Antrópicos (2023)”, na qual verifica-se que a área do empreendimento é caracterizada como um mosaico de usos (21), com pastagem (15) e uma parcela na porção sul/oeste da propriedade com formação florestal (3). O entorno do empreendimento apresenta características de transição de área rural para urbana, com a presença de áreas agrossilvipastoris, indústria de pré-moldados (Ibérica), posto de combustível, etc., distando aproximadamente 550 m do curso d’água mais próximo, afluente do córrego Mata Burros.

**Figura 1** – Imagem aérea com a delimitação da ADA do empreendimento (*em vermelho*) e dos cursos d'água (*em azul*). Fonte: Arquivo .shp anexo ao processo inserido na plataforma IDE-Sisema.

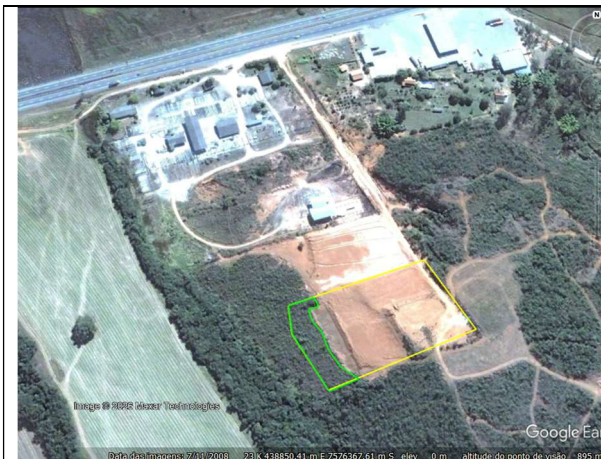
(a) Imagem aérea de 11/07/2008.

Conforme se observa na Figura 2(a), datada de 11/07/2008, a área do imóvel delimitada (*em amarelo*), se encontra alterada por atividade de terraplanagem, havendo uma parcela na porção sul/oeste da área parcialmente em regeneração natural rasteira (*em verde*).

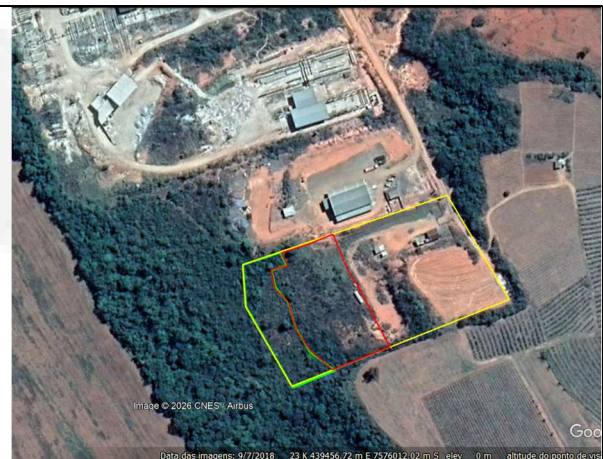
(b) Imagem aérea de 07/09/2018.

Na imagem aérea datada de 07/09/2018 (Figura 2(b)), verifica-se ao longo dos 10 (dez) anos que aproximadamente metade da área delimitada como do imóvel (*em amarelo*) apresenta cobertura vegetal em regeneração natural rasteira/arbustiva (*em verde e em vermelho*).

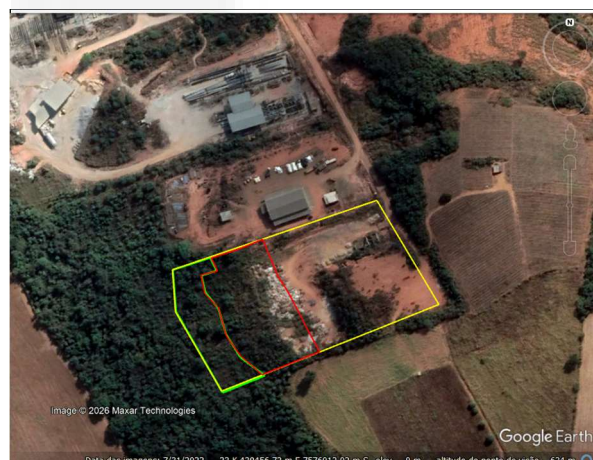
(c) Imagem aérea de 31/07/2022.

Na Figura 2(c), datada de 31/07/2022, é possível observar um adensamento da vegetação em regeneração natural com a presença de indivíduos arbustivos/arbóreos (*em verde*), bem como a deposição de resíduos de construção civil – RCCs na área, inclusive em parte daquela regenerada (*em vermelho*) e observada na Figura 2(b) anterior. Ressalta-se que nesta data o empreendedor já era detentor do Certificado nº 007/2020 para a atividade de aterro de RCCs e que esta licença não autorizava

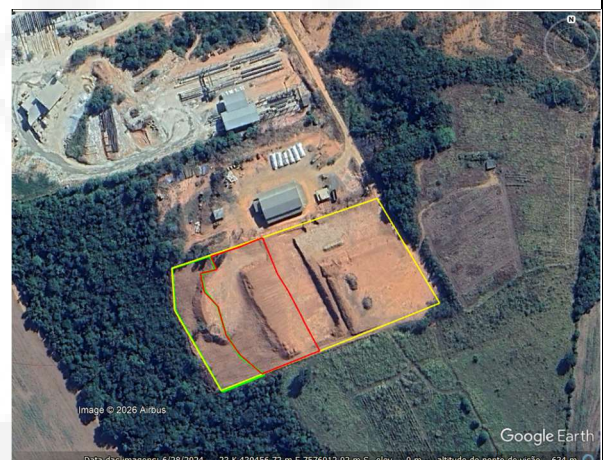
(d) Imagem aérea de 28/06/2024.

Por último, na imagem aérea datada de 28/06/2024 (Figura 2(d)), verifica-se que a área que inicialmente se encontrava parcialmente em regeneração natural no ano de 2008 (*em verde*), bem como a área que ao longo do tempo foi regenerada (*em vermelho*) se encontra desprovida de vegetação nativa, corroborando com indícios de supressão de vegetação nativa na área.

**Figura 2** – Série história de imagens aéreas com a delimitação da ADA do empreendimento (*em vermelho*) e das áreas de regeneração natural (*em verde e em vermelho*). Fonte: Arquivo .shp anexo ao processo inserido no *software Google Earth*.

Sendo assim, com base nas consultas e levantamentos da área realizadas no SIAM, Sistema de Decisões de Processos de Intervenção Ambiental, bem como na plataforma IDE-Sisema e na série histórica de imagens aéreas da área no software Google Earth verifica-se indícios de supressão nativa em regeneração natural sem autorização prévia do Instituto Estadual de Florestas (IEF), conforme preconiza o art. 15, parágrafo único da DN COPAM nº 217/2017:

- Ausência de Autorização para Intervenção Ambiental, referente a supressão de vegetação nativa em regeneração natural, emitida previamente pelo IEF;
- Divergências quanto a real área de terreno e ADA do empreendimento, contemplando as atividades (aterro de RCCs e estação de transbordo RSU) e infraestruturas associadas, culminando no incremento de ADA não declarado;
- Divergências quanto a demanda hídrica do empreendimento e impactos das emissões atmosféricas;
- Ausência de cronograma de instalação e de operação da atividade a ser ampliada;
- Ausência de arquivo completo *shapefile* e *pdf* da planta topográfica planialtimétrica georreferenciada, contemplando: altimetria, limites das propriedades confrontantes, área do imóvel, macro localização de todos os elementos que compõem o empreendimento, áreas de recepção, triagem,
