Parecer nº 58/FEAM/URA SM - CAT/2025

Parecer Técnico de LAS nº 58/FEAM/URA SM - CAT/2025

PA SLA N°: 315/2025	SITUAÇÃO: Sugestão pelo indeferimento		
EMPREENDEDOR:	Rico Ferti LTDA	CNPJ:	53.832.964/0001-62
EMPREENDIMENTO:	Rico Ferti LTDA	CNPJ:	53.832.964/0001-62
MUNICÍPIO:	Machado	ZONA:	Rural
COORDENADAS GEOGRÁFICAS (DATUM): WGS84	LAT/Y: 21°35'46,367"S	LONG/X: 45°55'13,276"O

Parecer Técnico FEAM/URASM-CAT nº 58/2025

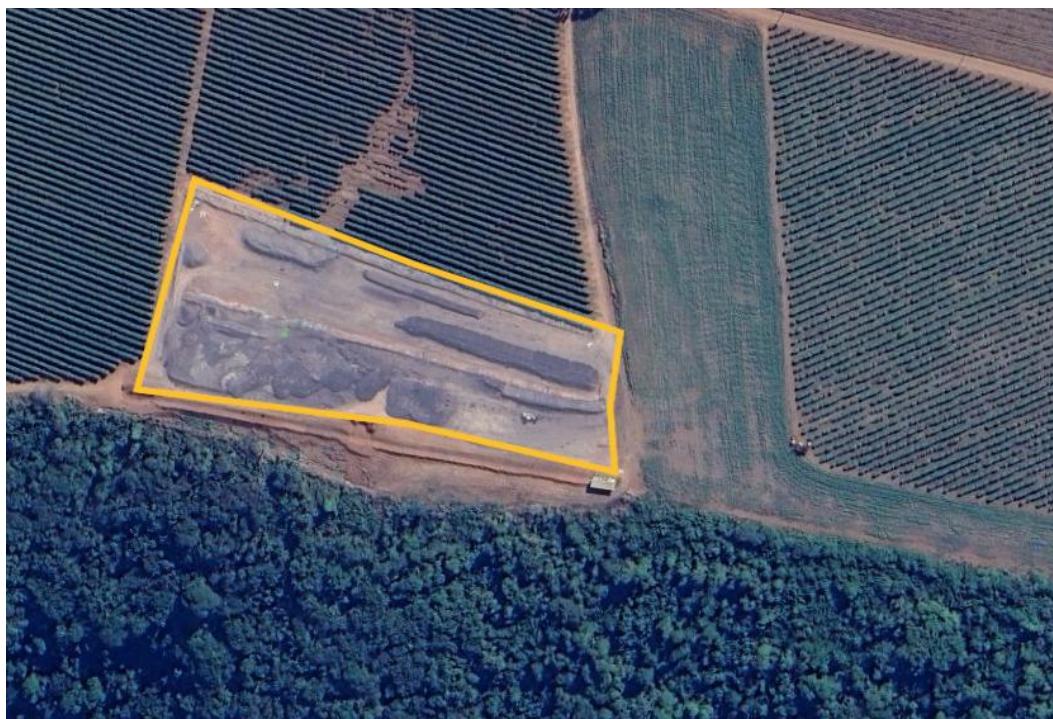
Figura 02: Localização do empreendimento e seu entorno. **Fonte:** Google Earth, imagem de 29/06/2024.

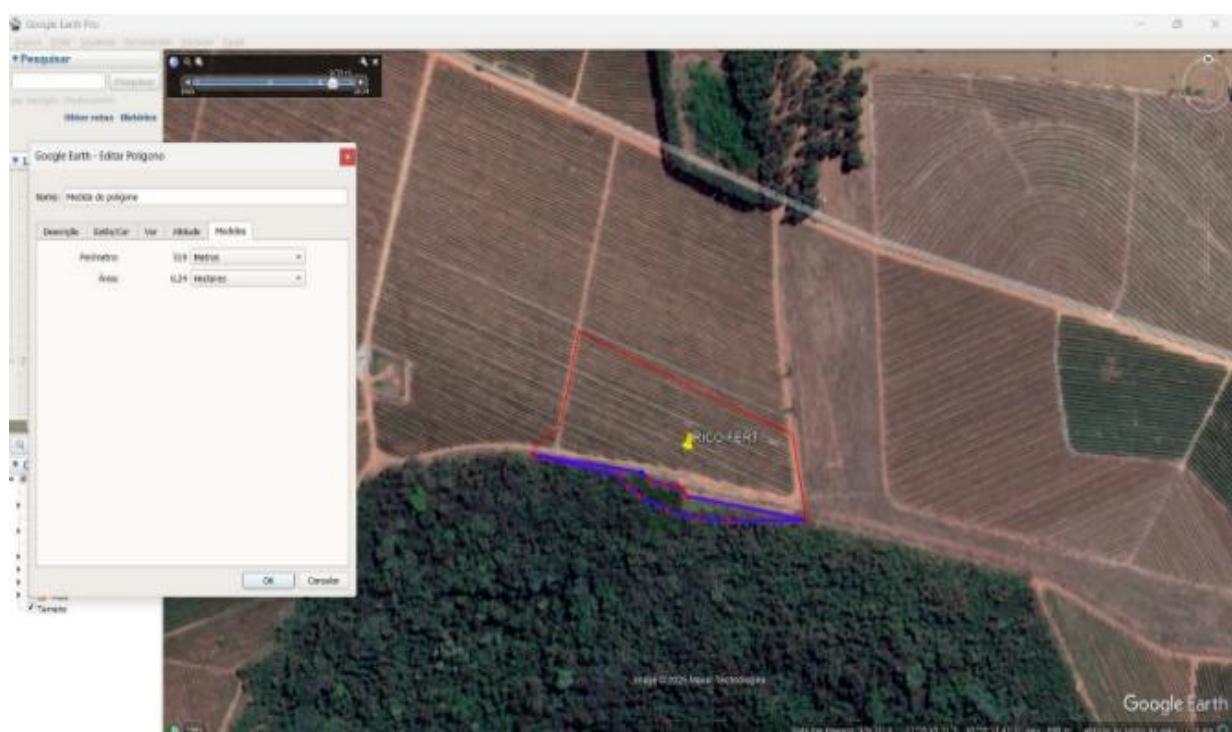
Verificou-se, ainda, através de imagem do Google Earth, que para a instalação do empreendimento Rico Ferti Ltda houve a supressão de vegetação nativa, compreendendo uma área de aproximadamente 0,24 ha, conforme pode ser observado comparando-se as Figuras 02 e 04.

Figura 04: Supressão identificada delimitada pelo polígono em azul. **Fonte:** Google Earth.

O empreendimento foi autuado com a aplicação das penalidades administrativas previstas nos códigos 301, 302 e 309 do Anexo III do Decreto Estadual nº 47.383/2018, alterado pelo Decreto Estadual nº 47.837/2020, e no código 115 do Anexo I do mesmo decreto. As autuações foram formalizadas por meio do AI nº 237772/2025. Em observância ao artigo 18 do Decreto Estadual nº 47.383/2018, com as alterações promovidas pelo Decreto Estadual nº 47.837/2020, as atividades do empreendimento foram suspensas, tendo em vista a ausência de medidas mitigadoras.

Diante do exposto, considerando a prestação de informações não compatíveis com a realidade do empreendimento e a falta de adoção de medidas de controle ambiental, sugere-se o **indeferimento** do presente processo de Licença Ambiental Simplificada (LAS), ao empreendimento **Rico Ferti LTDA**, para a atividade de **Compostagem de resíduos industriais F-05-05-3, no município de Machado/MG**
