## GOVERNO DO ESTADO DE MINAS GERAIS

Parecer Único de Licenciamento (Convencional) N.º 137/2023

<b>Processo SLA:</b> 5.926/2021	<b>SITUAÇÃO:</b> Sugestão pelo deferimento		
<b>EMPREENDEDOR:</b>	Cachoeira Extração e Mineração Ltda	<b>CPF/CNPJ:</b>	10.561.894/0001-42
<b>EMPREENDIMENTO:</b>	Cachoeira Extração e Mineração Ltda	<b>CPF/CNPJ:</b>	10.561.894/0001-42
<b>MUNICÍPIO:</b>	Esmeraldas	<b>ZONA:</b>	Rural

<b>CÓDIGO:</b>	<b>ATIVIDADE OBJETO DO LICENCIAMENTO (DN COPAM 217/17):</b>	<b>CLASSE:</b>	<b>CRITÉRIO LOCACIONAL</b>
A-03-01-8	Extração de areia e cascalho para utilização imediata na construção civil	3	0
A-05-02-0	Unidade de tratamento de minerais – UTM, com tratamento a úmido	4

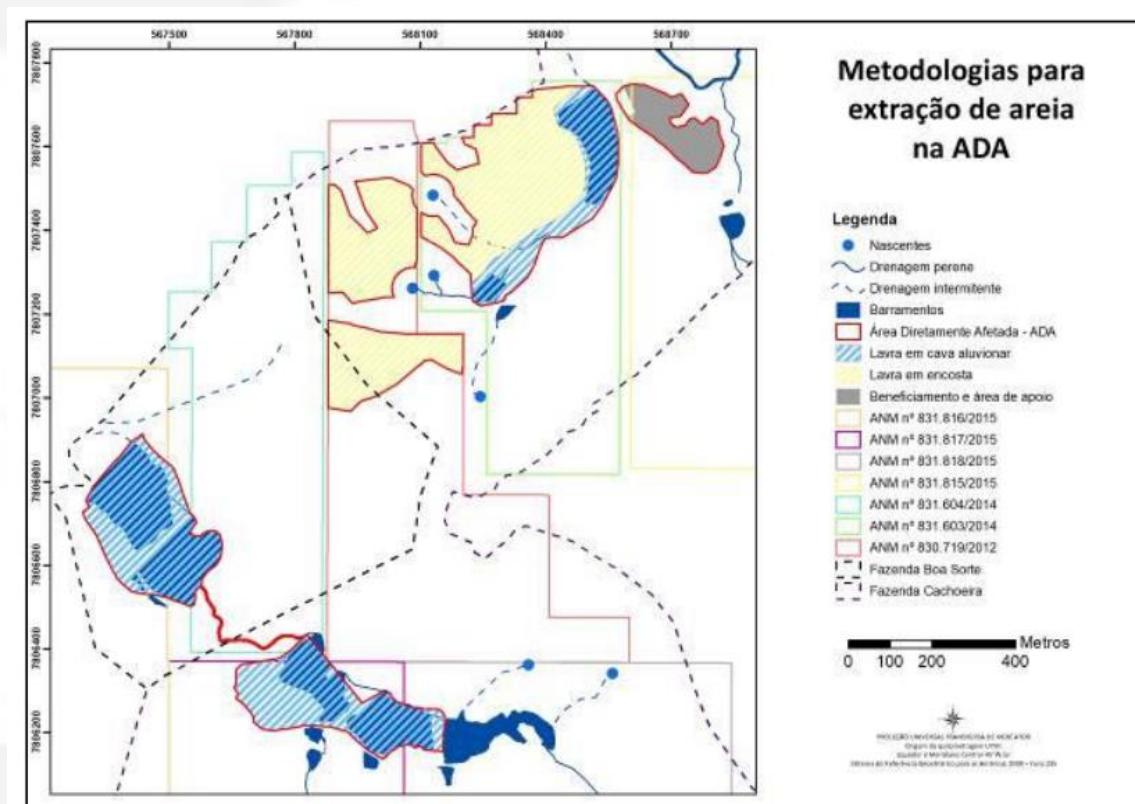
Serão utilizados dois métodos de extração de areia no empreendimento devido às características do depósito: lavra em cava aluvionar e lavra em encosta, conforme Figura 2.2.1.

**Figura 2.2.1: metodologia para extração de areia**

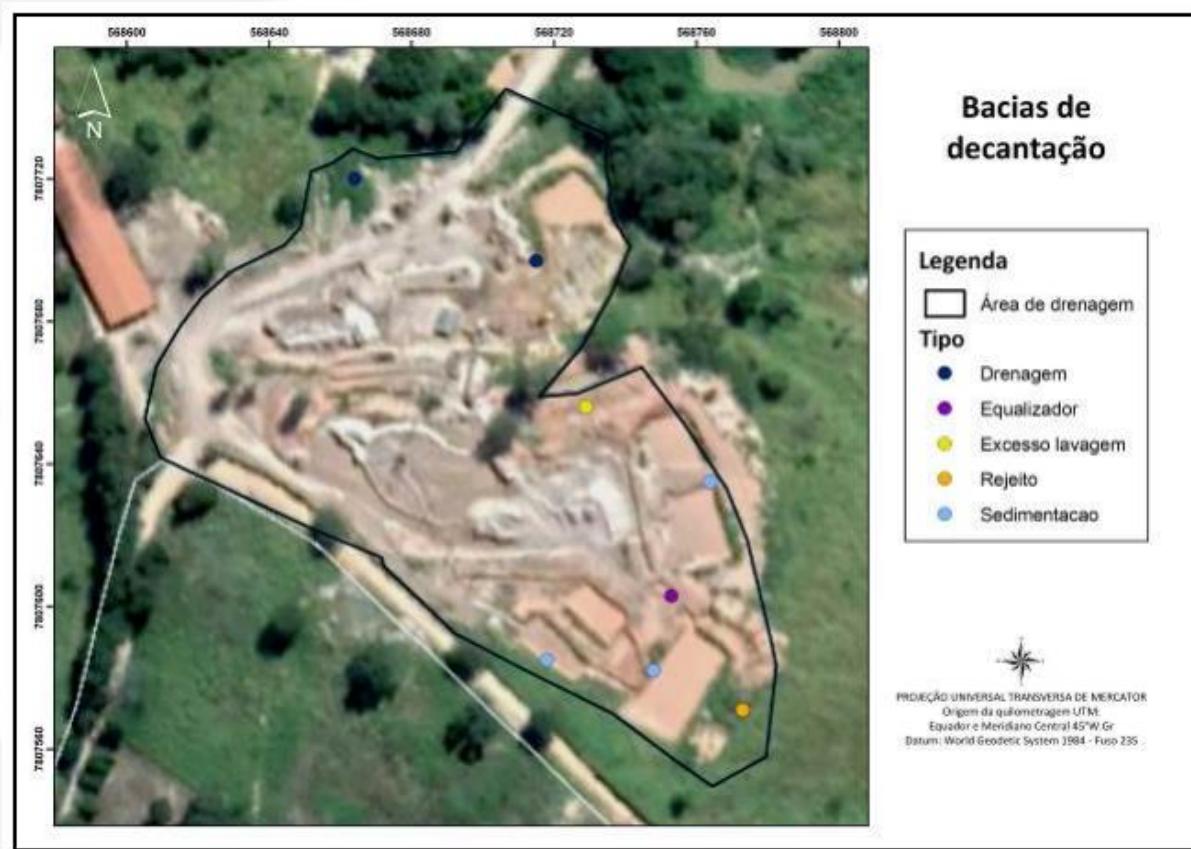
Neste projeto foi definida a área de contribuição, determinada a vazão destas áreas, apresentando o dimensionamento das canaletas e apresentadas as bacias de decantação existentes no empreendimento (bacias relacionadas à drenagem, equalização, excesso da lavagem, rejeito e sedimentação), conforme Figura 2.3.1.

**Figura 2.3.1: Localização das bacias de decantação existentes na área de beneficiamento de minério**

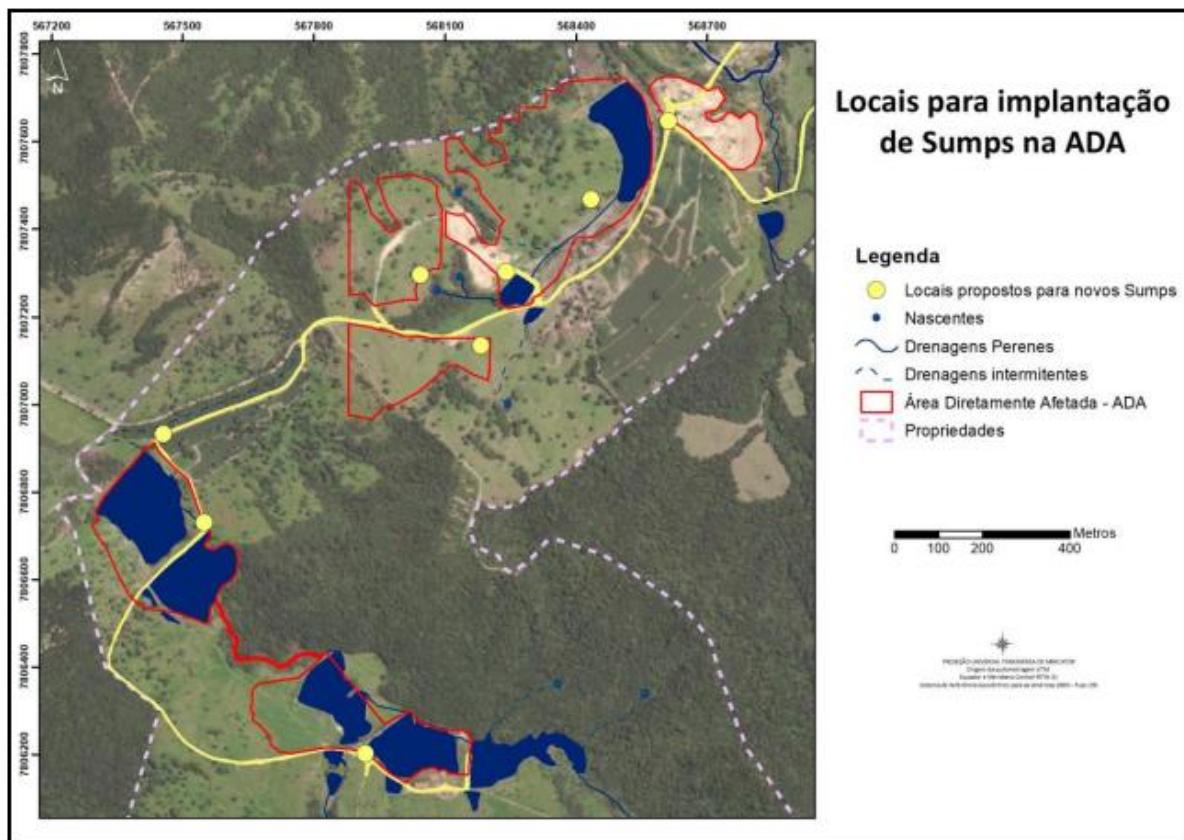
x 2 m e profundidade de até 3 m, sendo que nos acessos esta profundidade não passará de 1 a 1,5 m, conforme Figura 2.3.2.

**Figura 2.3.2: locais propostos para a implantação de sumps**

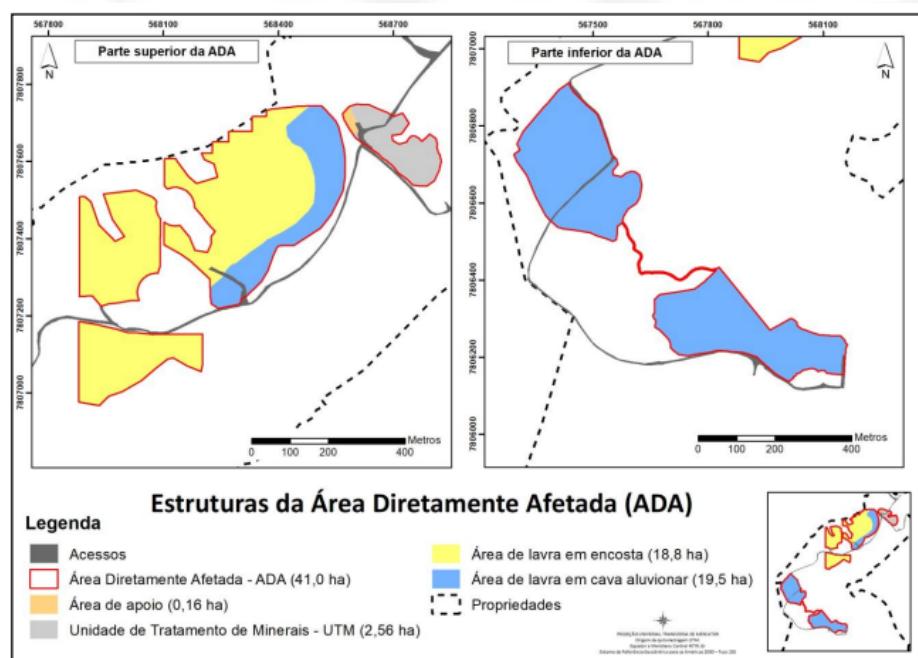
**Área diretamente afetada (ADA):** onde já houve e deverá haver interferências diretas decorrente da implantação e operação do empreendimento. A ADA totalizará 41,0 ha, sendo 19,5 ha de cava aluvionar, 18,8 ha de lavra em encosta, 0,16 ha de área de apoio e 2,56 ha ocupado pela UTM (contanto com o pátio de produtos). Ela é comum a todos os meios, correspondendo ao perímetro aonde já foram e serão instaladas as áreas de lavra, cavas aluvionares, acessos internos, pátio de produto, unidades de apoio e a planta de beneficiamento, conforme Figuras 3.1.1 e 3.1.2.

**Figura 3.1.1: Área diretamente afetada**

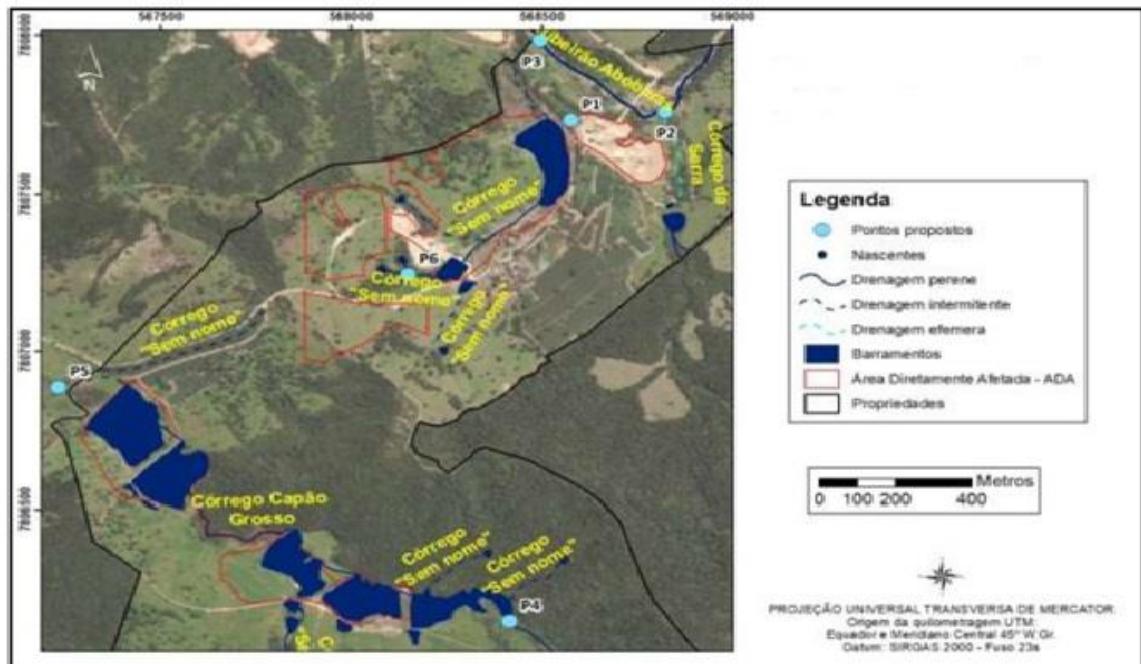
**Hidrografia:** a região do empreendimento está inserida em duas microbacias denominadas ribeirão das Abóboras e córrego Capão Grosso (Figura 3.4.1), que são afluentes da sub-bacia do Ribeirão Grande (médio Paraopeba) que, por sua vez, deságua na margem direita da bacia do rio Paraopeba.

**Figura 3.4.1: mapa da hidrografia da área do empreendimento**

Destaca-se que o córrego da Serra, classificado como drenagem intermitente na Figura 3.4.1, trata-se de drenagem perene conforme as duas figuras posteriores.

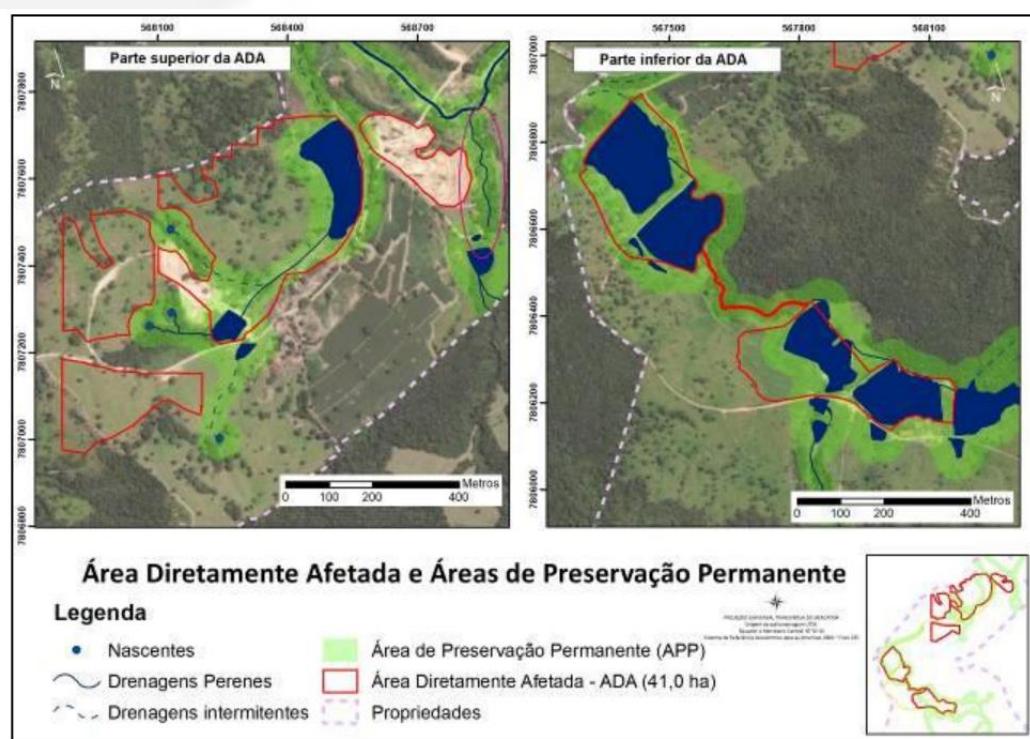
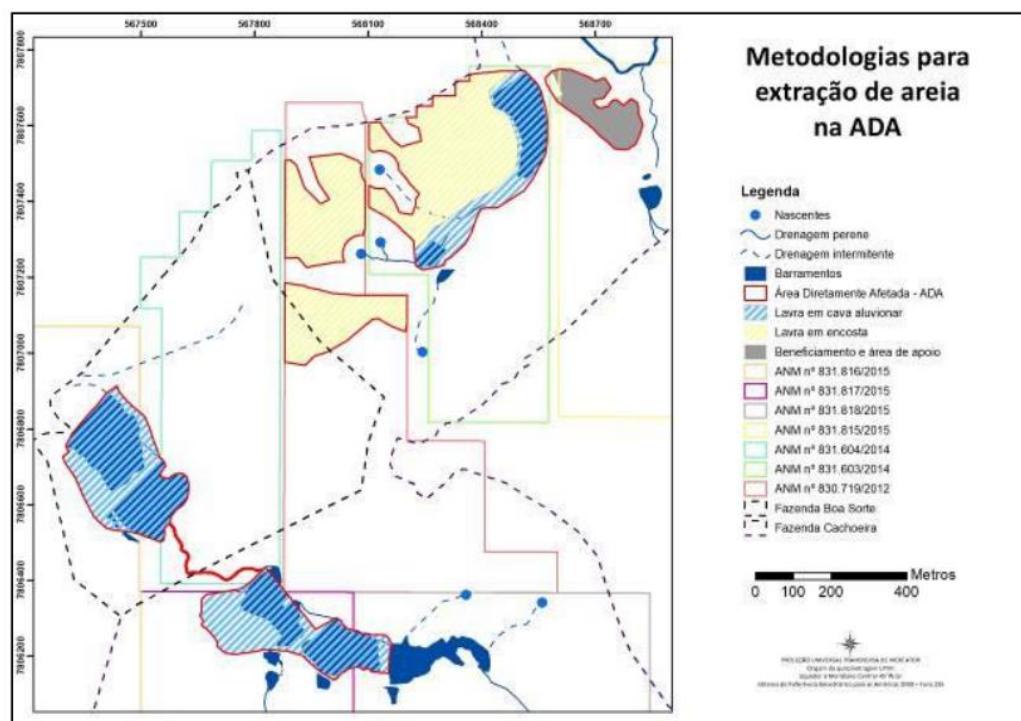
Nas Figuras 3.4.2 e 3.4.3 consta a classificação das drenagens na área do empreendimento.

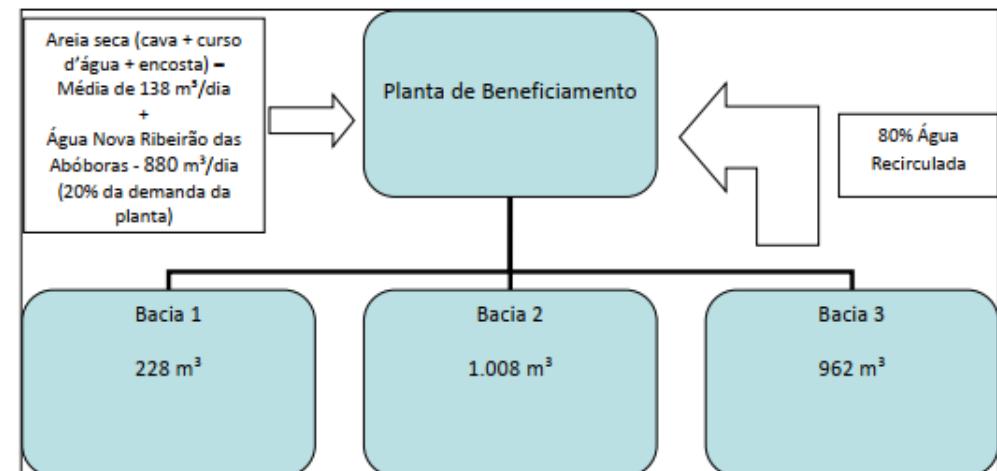
A Unidade de Tratamento de Minérios (UTM) existente no empreendimento conta com um sistema de recirculação de água (circuito fechado), sendo necessários novos aportes devido às perdas por evaporação e infiltração, além da água incorporada aos produtos. As estimativas da empresa é que estas perdas e incorporações representem cerca de 20% da água total utilizada, o que significa dizer que o empreendimento, com a ampliação, necessitará de um acréscimo de água nova de apenas 880 m<sup>3</sup>/dia, conforme Tabela 3.11.1.

Segue, na Figura 3.11.1 o resumo esquematizado da recirculação de água na UTM do empreendimento.

Figura 3.11.1: fluxograma de recirculação da água na UTM

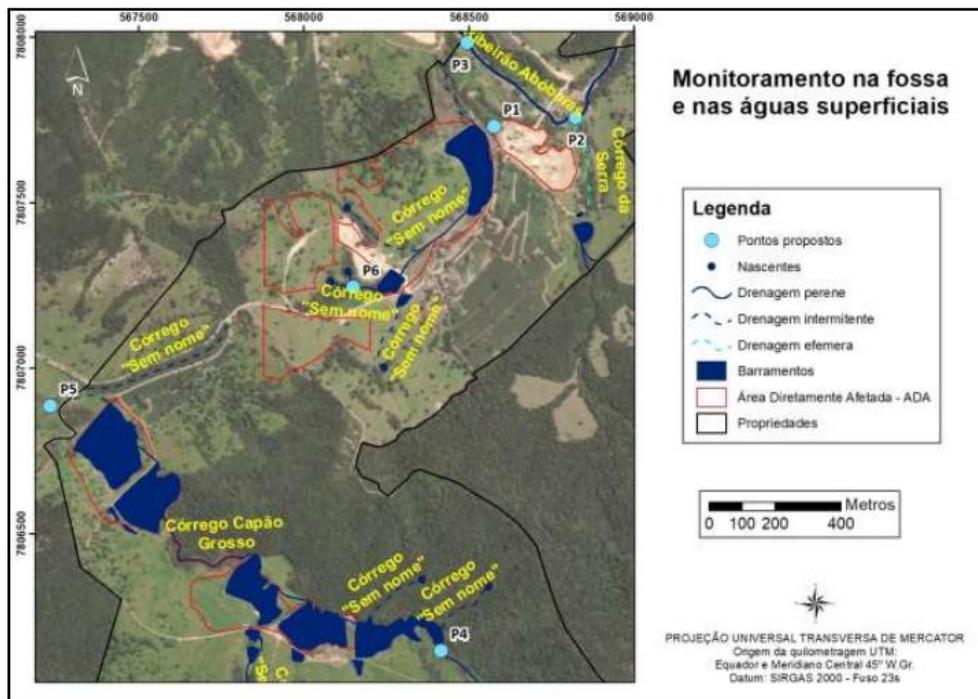
Foram propostos pontos de monitoramento nos cursos d'água próximos, a montante e a jusante dos mesmos, conforme Figura 6.1.1.

**Figura 6.1.1.: Proposta de monitoramento de qualidade da água**

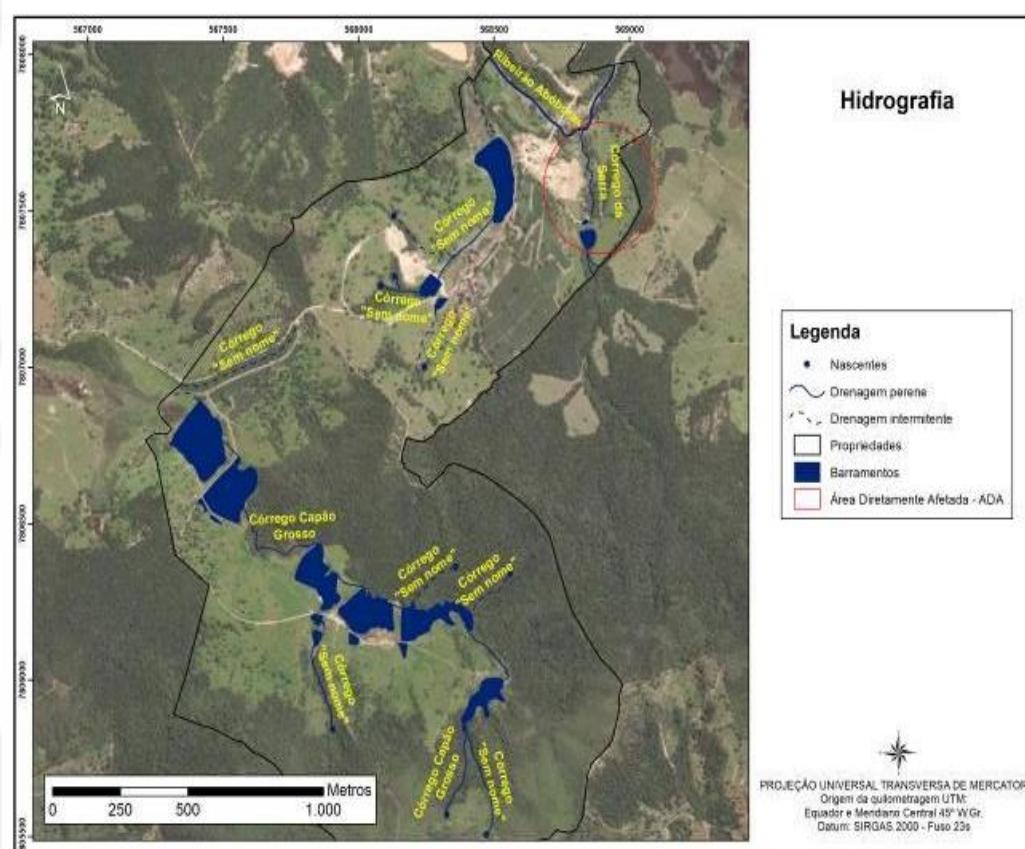
Foi verificado em vistoria, que uma drenagem classificada como intermitente (Córrego da Serra) se tratava de drenagem perene. Diante do exposto, foi solicitado por meio do SLA (item N.<sup>º</sup> 12) a retificação da classificação que se encontra na Figura 6.1.2.

**Figura 6.1.2: hidrografia atualizada**

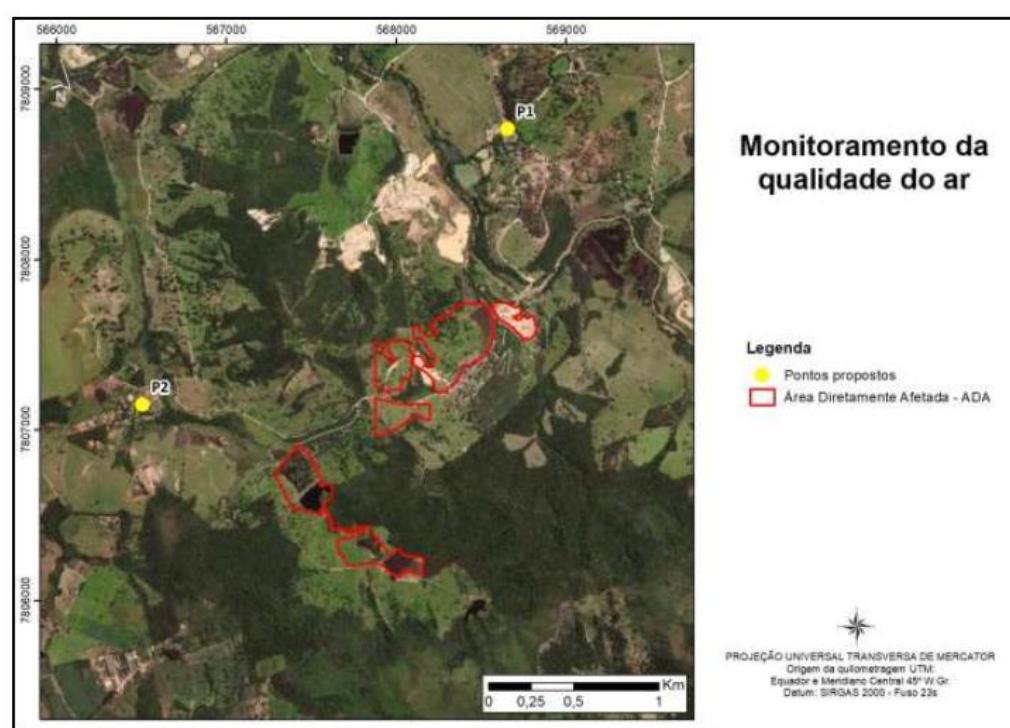
Na Figura 6.1.3 constam a localização dos pontos de monitoramento de qualidade do ar com relação à ADA.

**Figura 6.1.3: Pontos de monitoramento de qualidade do ar**

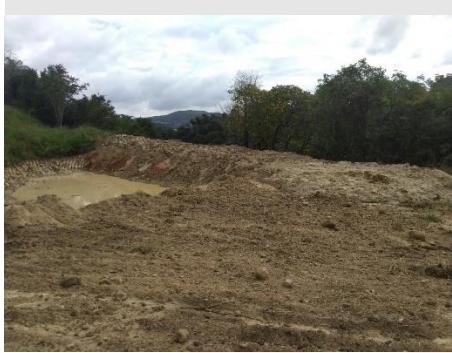
**Foto 5.** Sump próximo a UTM
