| <b>PARECER ÚNICO Nº 08/2020</b> | | <b>Protocolo Nº 41465/2020(SIAM)</b> |
| <b>INDEXADO AO PROCESSO:</b><br>Licenciamento Ambiental | <b>PA COPAM:</b><br>0028/2003/005/2016 | <b>SITUAÇÃO:</b><br>Sugestão pelo Deferimento |
| <b>EMPREENHIMENTO:</b> Matran unidade Industrial Sete Lagoas. | | |

#### Relatório Fotográfico do empreendimento Matran em Sete Lagoas.

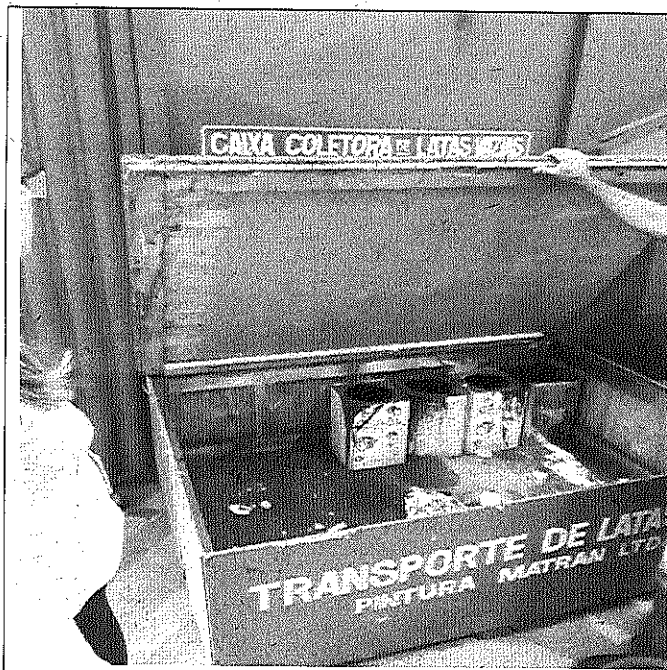
Fotos IV e V – gestão de resíduos – coletas de materiais perigosos ao meio ambiente – latas de tintas vazias e epi's usados.

O principal foco do plano de gerenciamento de resíduos é garantir que os resíduos gerados de uma determinada atividade sejam devidamente categorizados, quantificados para o manejo, nas etapas de geração, acondicionamento, transporte, transbordo, tratamento, reciclagem, destinação e disposição final realizados de forma ambientalmente adequada.

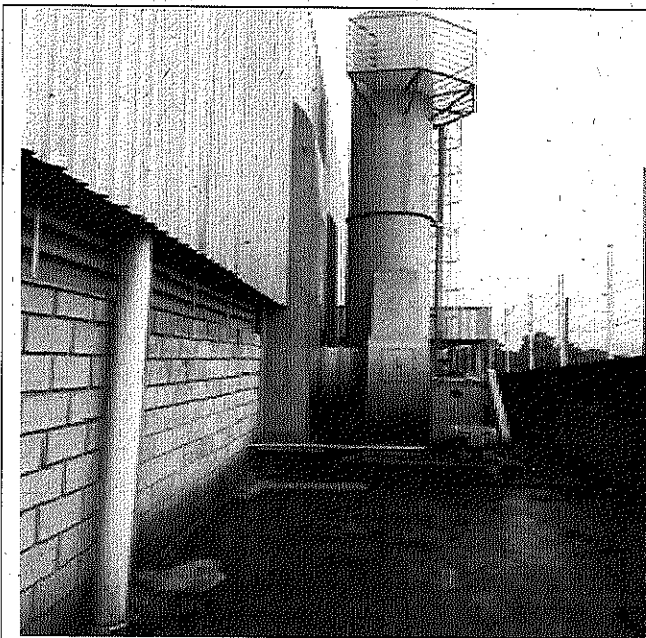
Por ocasião da vistoria do dia 23/01/2020 foi visitada a ETE e foi constatado que a mesma está em operação com o lançamento na rede do SAAE.

Fotos VI e VII – Fonte fixa – exaustão da mitigação da cabine de pintura e ETE que trata efluente sanitário gerado.

Existe um sistema de sucção do ar deste equipamento que o passa em meio filtrante de papel, ficando a aerossóis presos as fibras do papel, antes de sua canalização para uma chaminé de exaustão.

O monitoramento desta fonte de emissão atmosférica está sendo inserida na proposta de automonitoramento deste parecer. Está sendo contemplado o monitoramento dos seguintes parâmetros: material particulado – MP e Compostos Orgânicos Voláteis – COV's, nos termos da DN COPAM nº 137/2017 Anexo IIV.
