**PARECER ÚNICO Nº 0168874/2020**

<b>INDEXADO AO PROCESSO:</b> Licenciamento Ambiental	<b>PA COPAM:</b> 01946/2001/007/2015	<b>SITUAÇÃO:</b> Sugestão pelo Deferimento
<b>FASE DO LICENCIAMENTO:</b> Licença de Operação Corretiva		<b>VALIDADE DA LICENÇA:</b> 10 anos

<b>EMPREENDEDOR:</b> Posto Eco Ltda	<b>CNPJ:</b> 03.845.434/0001-80
<b>EMPREENDIMENTO:</b> Posto Eco Ltda	<b>CNPJ:</b> 03.845.434/0001-80
<b>MUNICÍPIO:</b> Juiz de Fora/MG	<b>ZONA:</b> Urbana
<b>COORDENADAS GEOGRÁFICA (DATUM): WGS 84</b>	<b>LAT/Y</b> 21º 43' 21" <b>LONG/X</b> 43º 23' 40"

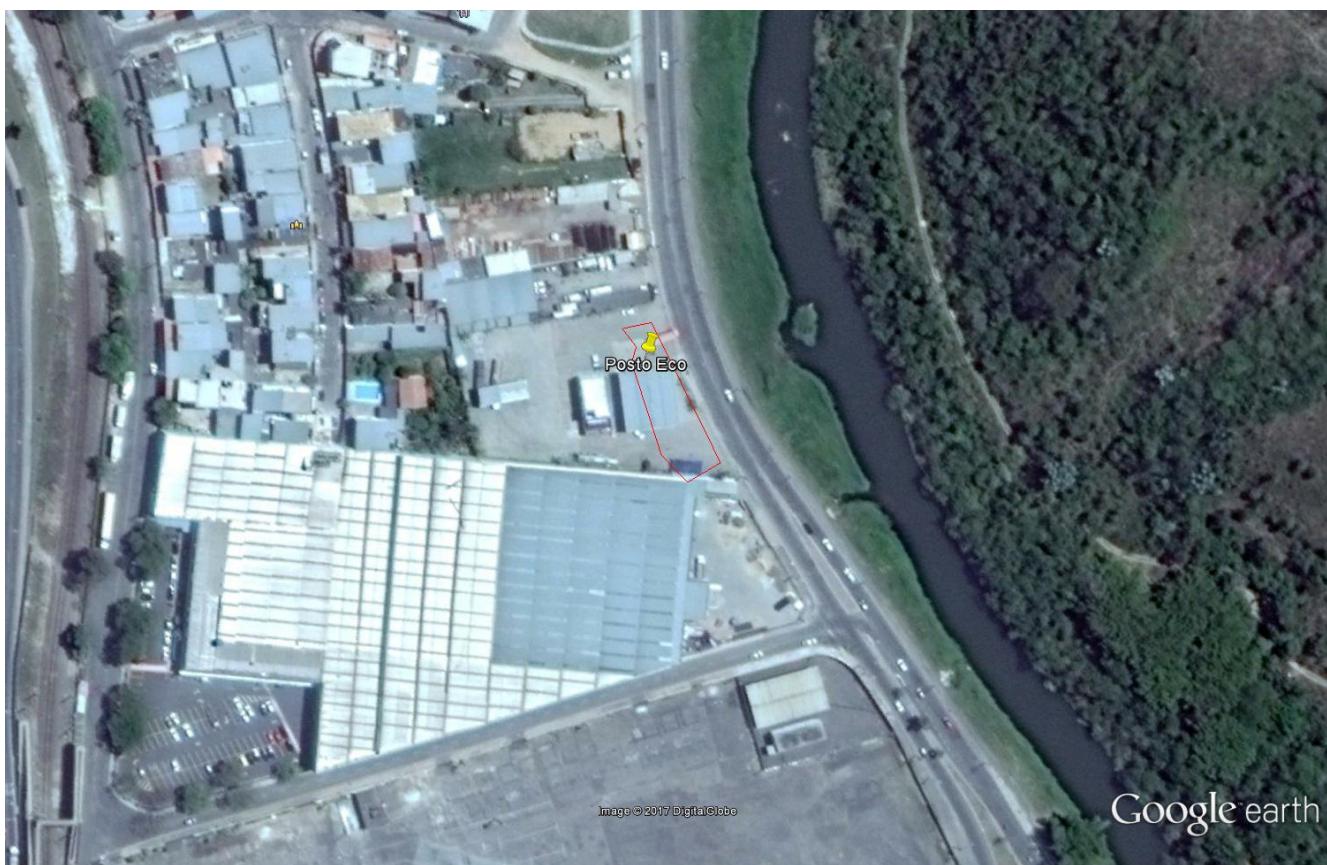
Imagem de satélite obtida através do programa Google Earth, datada de 10/10/2017, mostrando a localização do Posto Eco. Intervenção em APP delimitada em vermelho (726 m<sup>2</sup>).

Atualmente no entorno do empreendimento encontram-se imóveis comerciais e residenciais, além de equipamentos urbanos como luz elétrica, água encanada, esgotamento sanitário e pavimentação de vias, conforme constatado em vistoria e representado na imagem abaixo.

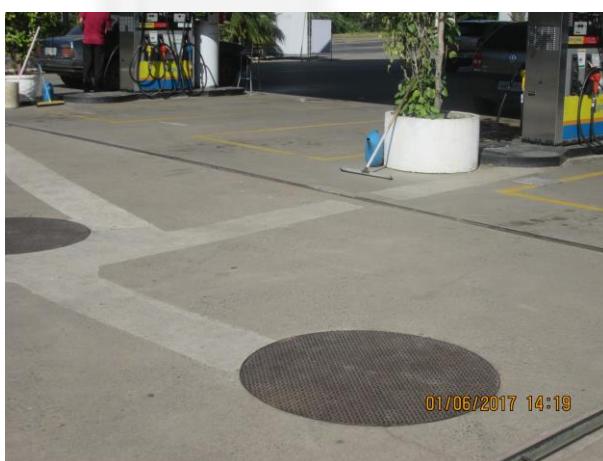
**Foto 1 – Pista de abastecimento em concreto e com canaletas para direcionamento dos efluentes.**

A pista de abastecimento é de concreto, com canaletas de drenagem dos resíduos oleosos, e cobertura por estrutura metálica. As canaletas conduzem o efluente gerado para uma Caixa Separadora de Água e Óleo – SAO.

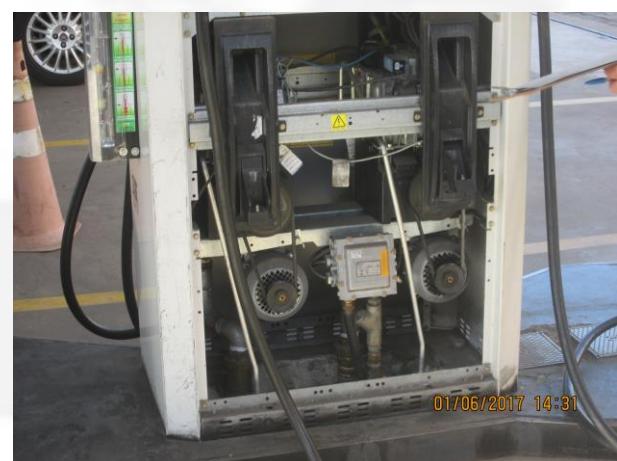
**Foto 2 – Bomba de abastecimento com SUMP.**

Todos os tanques são jaquetados e são equipados com câmara de contenção (sump) nas bocas de visita e descarga, dispositivo de descarga selada, válvula anti-transbordamento e sistema de monitoramento intersticial, sendo que nos tanques de parede simples, o monitoramento intersticial está ligado a um sistema catótico.

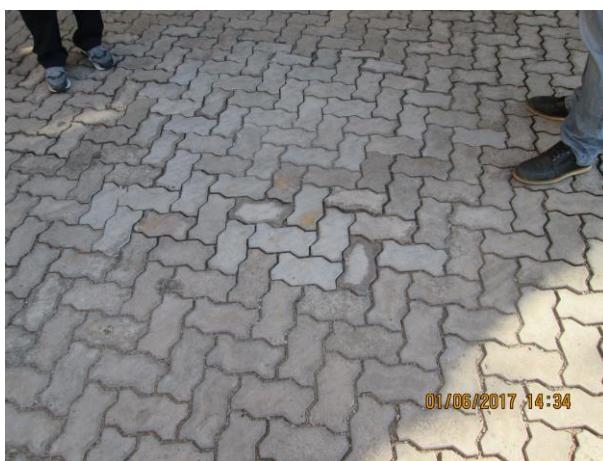
Foto 3 – Piso do posto, reformado.

**Item 02.** *Realizar adequação na pista de abastecimento de álcool e gasolina, pois a mesma apresenta trincas e rachaduras no piso de concreto, realizar reparos nas canaletas que estão direcionando águas para áreas não impermeabilizadas, devendo estas direcionar o fluxo para a caixa Separadora de Água e Óleo (Caixa SAO).* **Prazo:** até 90 dias.

Status: Cumprido tempestivamente. Conforme documento 1065406/15, protocolado em 03/11/2015.

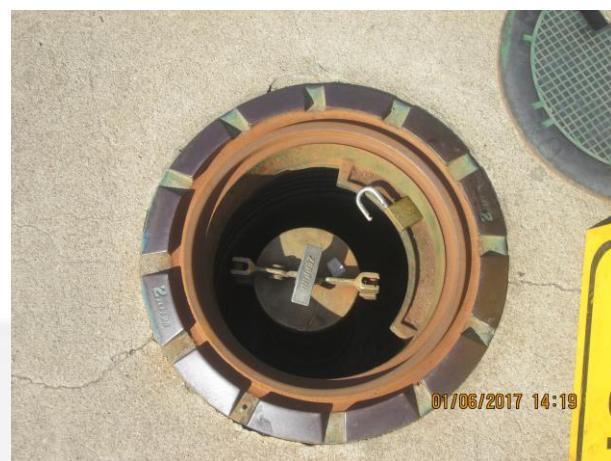
Foto 4 – Boca de descarga com SUMP.

A emissão de gases na atmosfera é devidamente controlada pelo sistema de descarga selada nos bocais de abastecimento dos tanques, que tem a função de impedir que os gases gerados no momento da descarga de combustível do caminhão para o tanque de armazenamento escapem para a atmosfera. Trata-se de dispositivo já implantado no posto de abastecimento conforme observado no local.

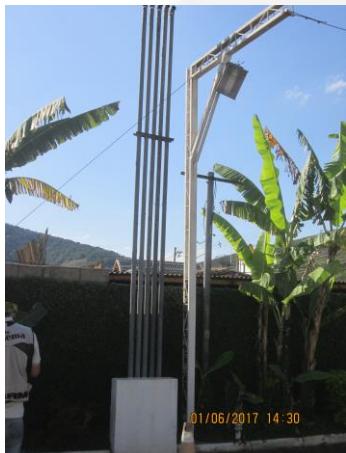
Foto 5 – Tubulações de respiro.

As tubulações de respiro são posicionadas de modo a não causar incômodos e possibilitar a dispersão de vapores. Os vapores liberados pelo respiro são direcionados para cima com o objetivo de facilitar a dispersão. Cada tanque ou compartimento possui tubulação de respiro independente e aparente.

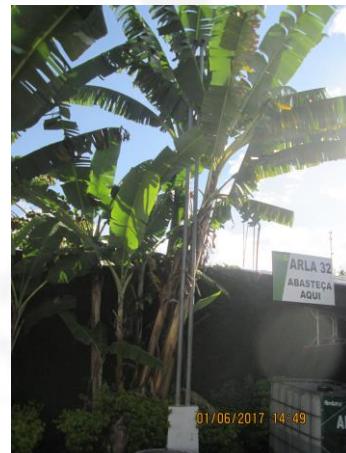
Foto 6 – Tubulações de respiro.

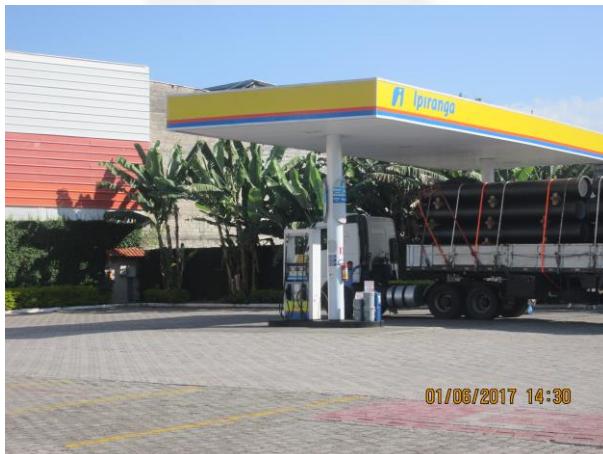
Foto 7 – Pista de abastecimento e bomba de óleo Diesel.

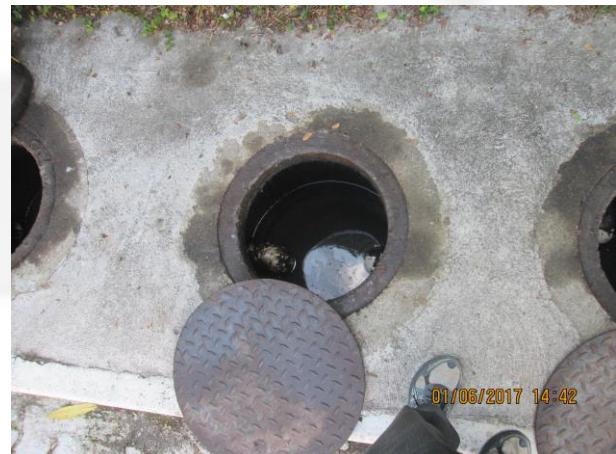
Foto 8 – Caixa SAO da pista de abastecimento de óleo Diesel.

Os efluentes líquidos industriais provenientes da troca de óleo e das pistas de abastecimento são destinados a duas caixas SAO, com posterior lançamento na rede coletora municipal, com autorização da CESAMA, conforme anuênciia apresentada. O tratamento do esgoto é cobrado, conforme conta de água apresentada pelo empreendedor.

O efluente correspondente a fração oleosa gerada nas caixas separadoras de água e óleo é coletado e acondicionado em tambores de 200 L, até ser recolhido pela empresa LWART Lubrificantes Ltda e/ou Petrolub Industrial de Lubrificantes Ltda, cadastradas na ANP e licenciadas para realizar o re-refino de óleo.

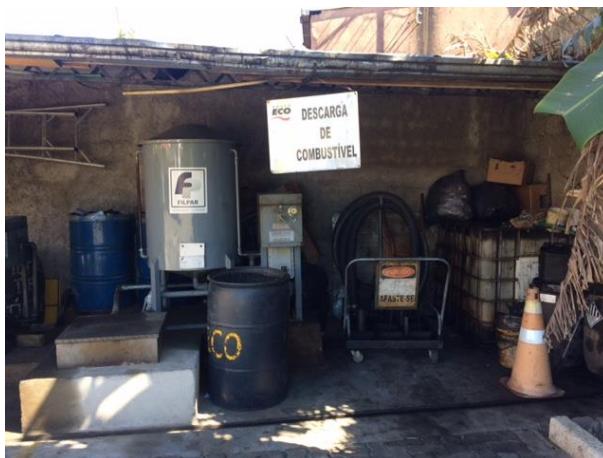
Foto 9 – Depósito de resíduos antes.

O local de armazenamento dos resíduos sólidos passou por adequações, conforme comprovado por fotos, sendo coberto com piso impermeável e fechado.

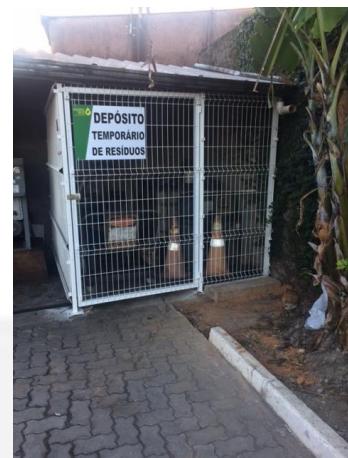
Foto 10 – Depósito de resíduos depois.

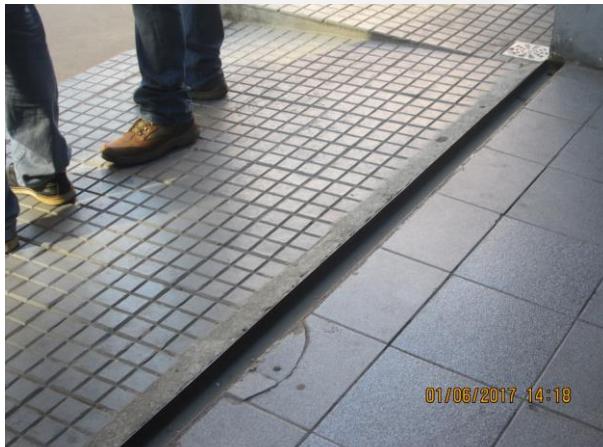
Foto 11 – Canaleta de direcionamento dos efluentes da troca de óleo.

Os efluentes líquidos gerados na lavagem da área de abastecimento, carga e descarga de combustível e na troca de óleo, são conduzidos através de sistema de drenagem composto por canaletas até a caixa separadora de água e óleo – SAO, em que a fração oleosa e os resíduos sólidos são retidos e o efluente fisicamente tratado é destinado à rede coletora municipal, segundo informado pelo empreendedor.

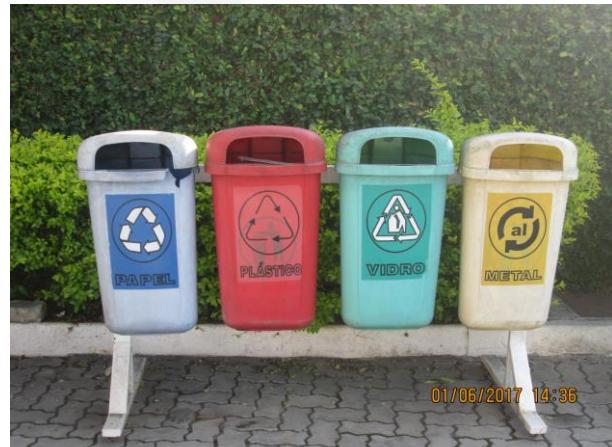
Foto 12 – Lixeiras para coleta seletiva.
