PARECER ÚNICO N° 778868/2017 (SIAM)

INDEXADO AO PROCESSO: Licenciamento Ambiental	PA COPAM: 00001/1988/029/2017	SITUAÇÃO: Sugestão pelo Deferimento
FASE DO LICENCIAMENTO: Licença Prévia + Instalação Concomitante		VALIDADE DA LICENÇA: 06 anos

EMPREENDEDOR: VALE FERTILIZANTES S/A	CNPJ: 33.931.486/0020-01
EMPREENDIMENTO: VALE FERTILIZANTES S/A - CMT	CNPJ: 33.931.486/0020-01
MUNICÍPIO(S): TAPIRA	ZONA: Rural
COORDENADAS GEOGRÁFICA (DATUM): SAD 69	LAT/X 304.737 LONG/Y 7.804.803

O presente parecer único tem por objetivo subsidiar o julgamento do pedido de Licença Prévia + Licença de Instalação concomitante para ampliação da barragem de contenção de rejeitos/estéril, cota de crista entre 1.217,50 até 1.225,00, denominada Barragem de Lamas 1 – BL-1.

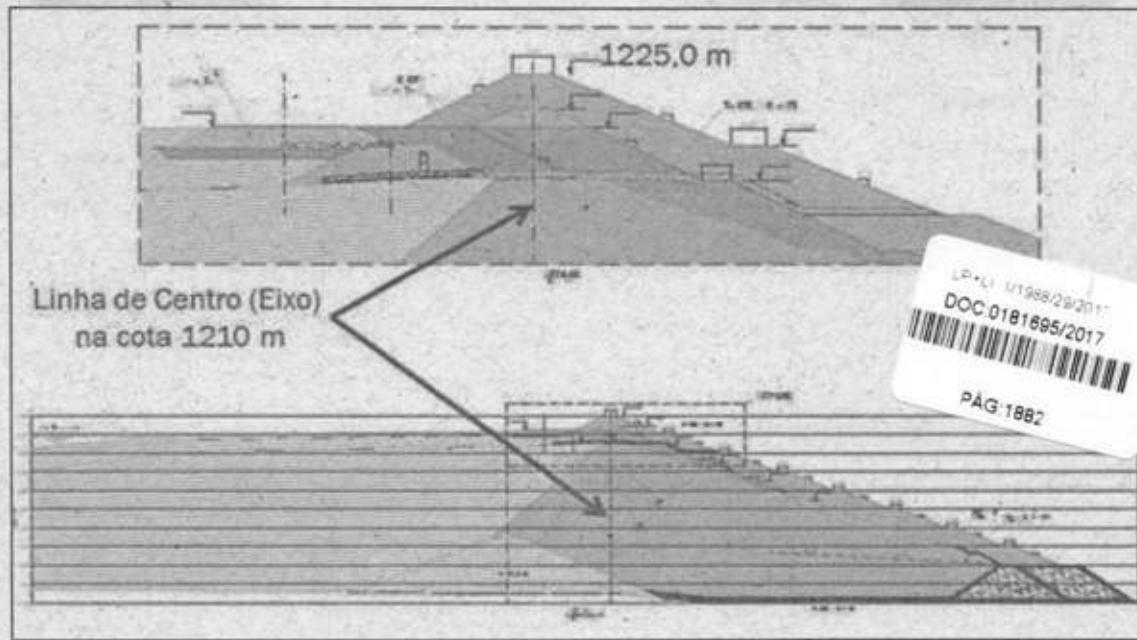
Fonte: EIA

A drenagem interna é composta por tapetes drenantes e enrocamento de pé, com transição granulométrica entre os rejeitos e os blocos de rocha. A proteção superficial será composta por cascalho na crista e por plantio de grama em placa no talude de jusante, ao longo de toda a extensão dos diques de reforço. Ressalta-se que o projeto de alteamento para a cota 1.225 m garantirá a operação da barragem até o ano 2023. Abaixo desenho da secção típica do projeto de alteamento.

O alteamento para a cota 1.220 m será realizado pelo método de linha de um trapézio, com 2,50 m de altura e seguindo as seções típicas existentes, os trechos das ombreiras esquerda e direita serão alteados com terra compactada, enquanto que o maciço central será alteado com rejeitos, ciclonados e/ou escavados na praia excedente, formada na ombreira direita da barragem. No alteamento para a cota 1.220 m deverão ser executados os seguintes serviços:

O alteamento da barragem para a cota 1.225 m será executado pelo método de jusante. Assim sendo, os trechos nas ombreiras esquerda e direita serão alteados com terra compactada, pelo método de jusante, enquanto que o maciço central será alteado pelo método de linha de centro, com rejeitos ciclonados, e/ou escavados na praia excedente formada na ombreira direita da barragem.

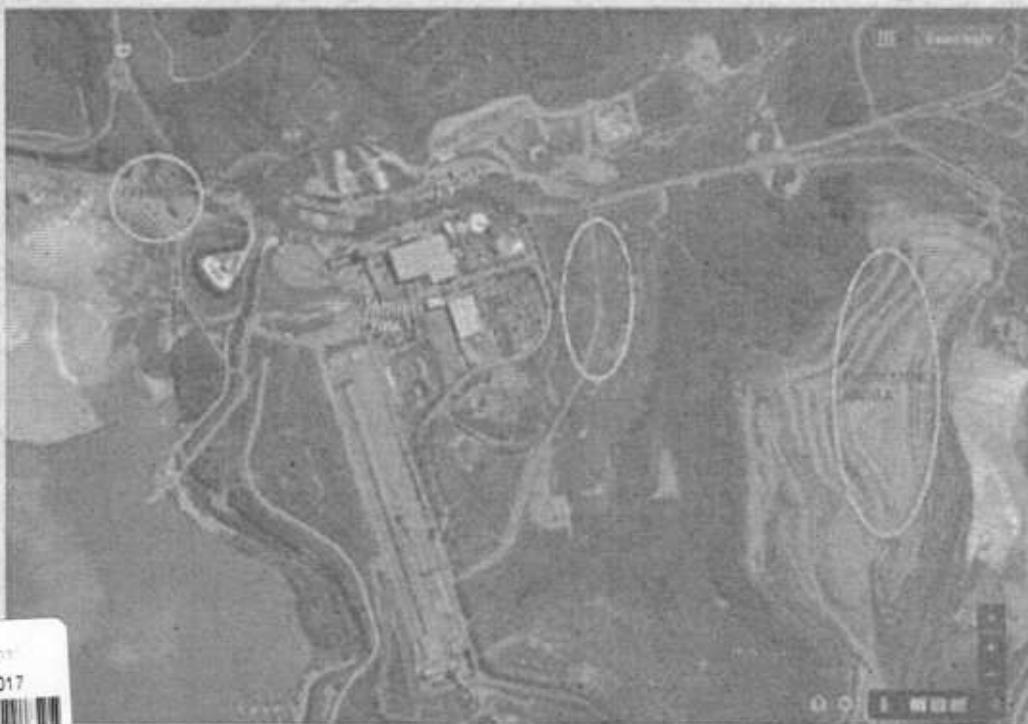
As áreas de empréstimo utilizadas para fornecimento de material (solo e magnetita) utilizado no alteamento são provenientes de áreas do interior do CMT, conforme imagem abaixo.

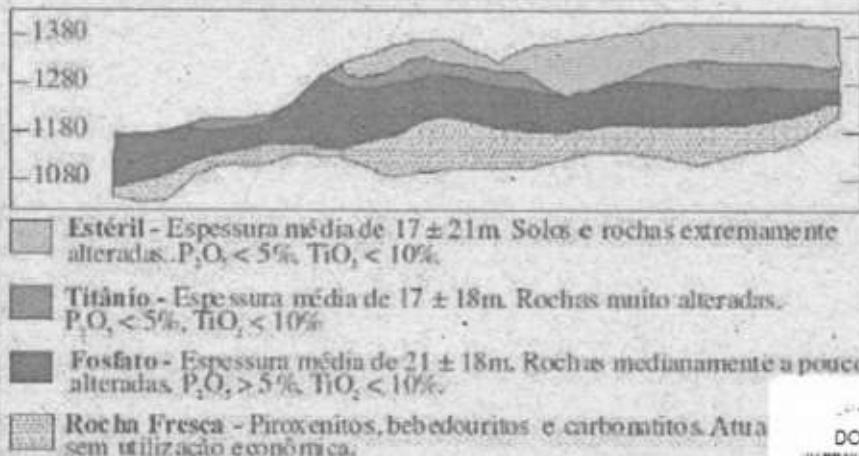
Fonte: BROD, A. A. et al. (2004).

A geologia da mina de Tapira consiste de material intemperizado proveniente predominantemente de piroxenitos. A intensidade do intemperismo condiciona verticalmente o teor e tipo de minério. Imediatamente abaixo do intervalo estéril ocorre um horizonte rico em titânio (anatásio) e, sotoposto a este, o minério fosfatado. Este último é classificado como minério friável e minério granulado. A seguir ilustração do perfil geológico da mina.

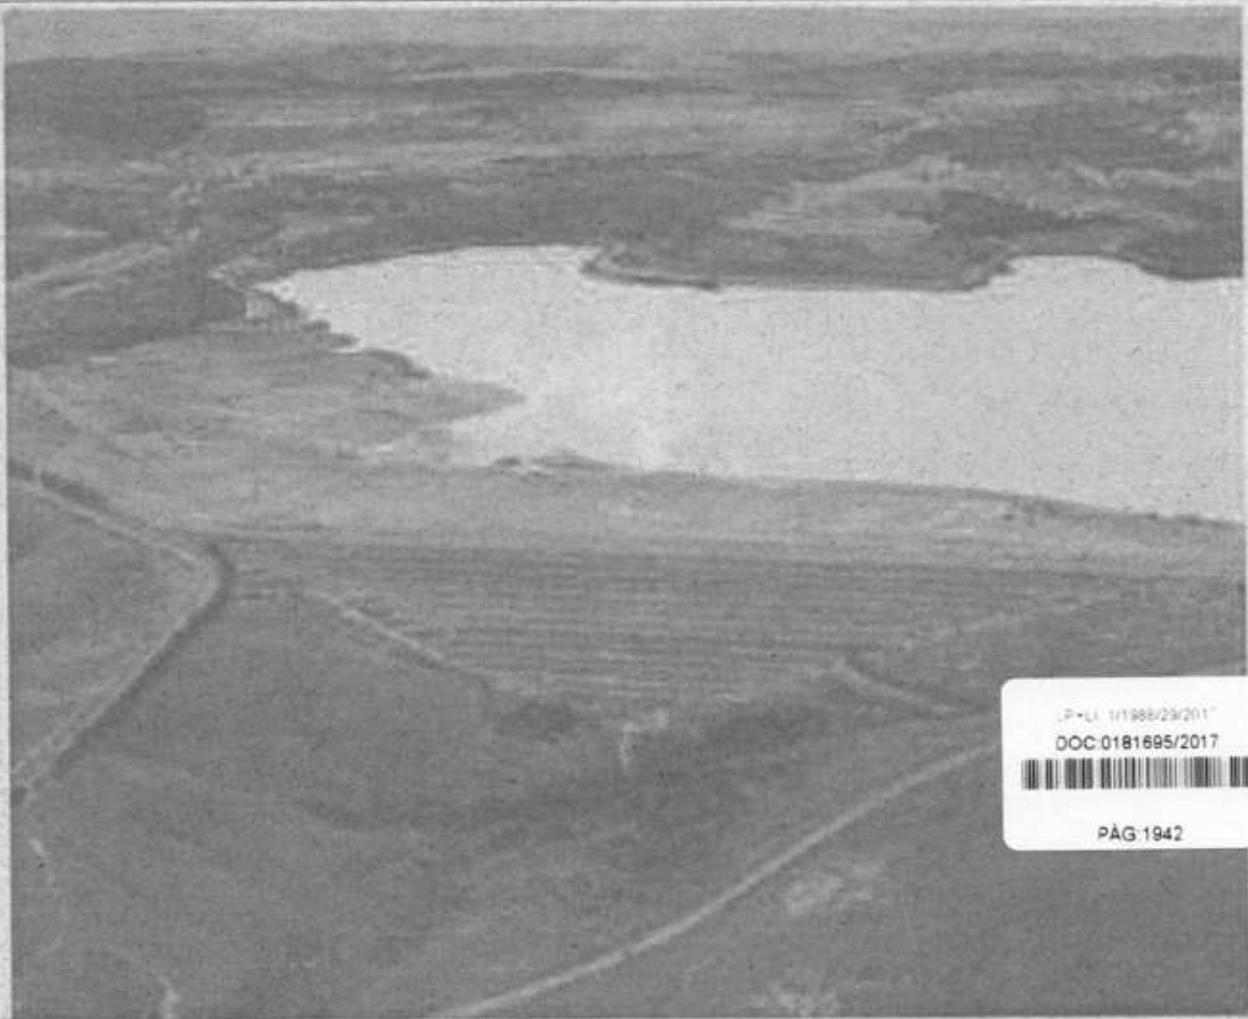
Foto 01. Visão da Barragem BL-1.

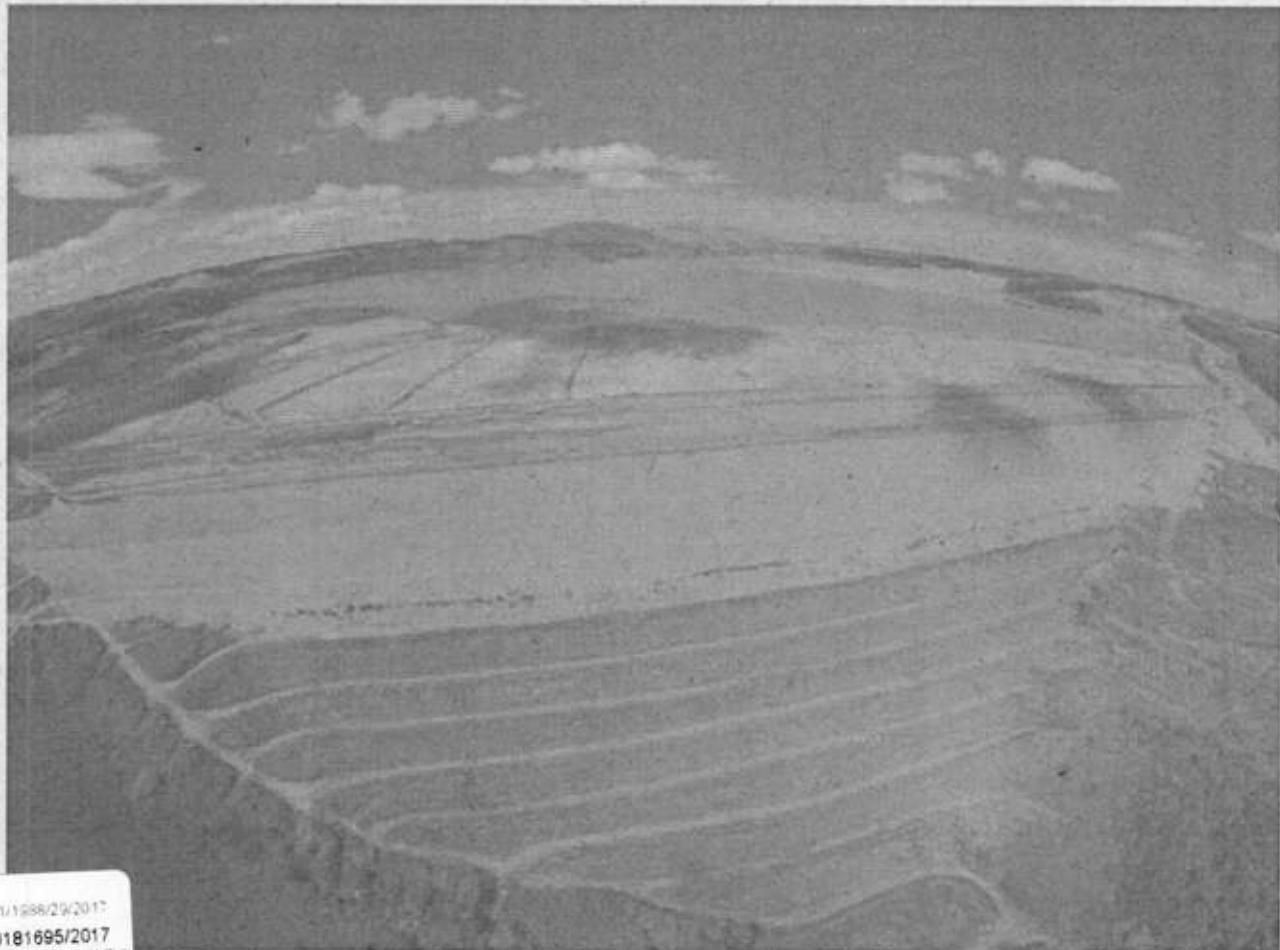
**Foto 02.** Visão da Barragem BL-1 que será alteada.

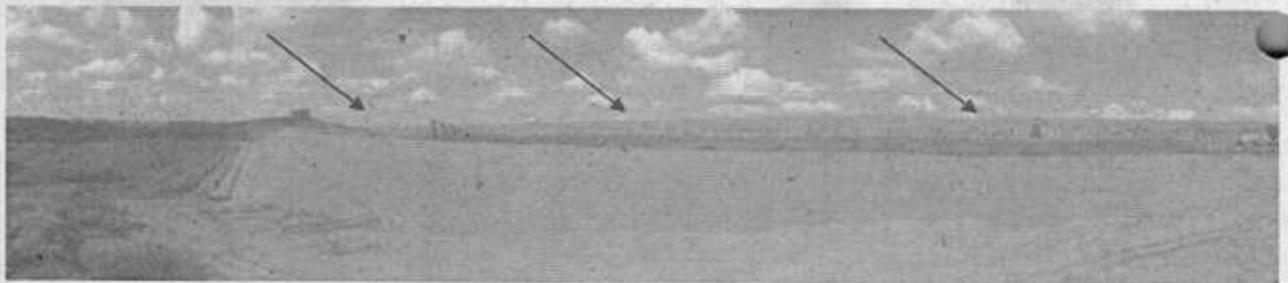
**Foto 03.** Visão lateral da barragem BL-1 que será alteada

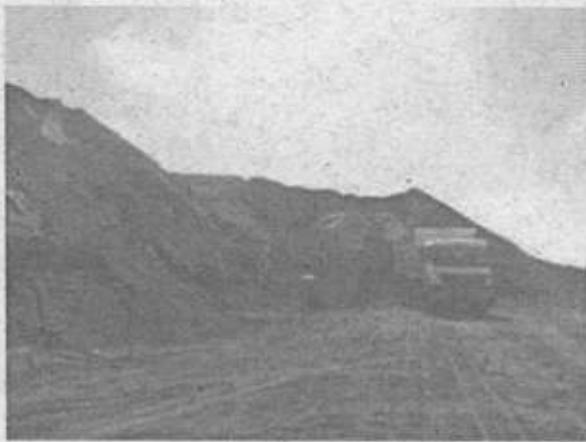
Foto 04. Área de empréstimo de magnetita

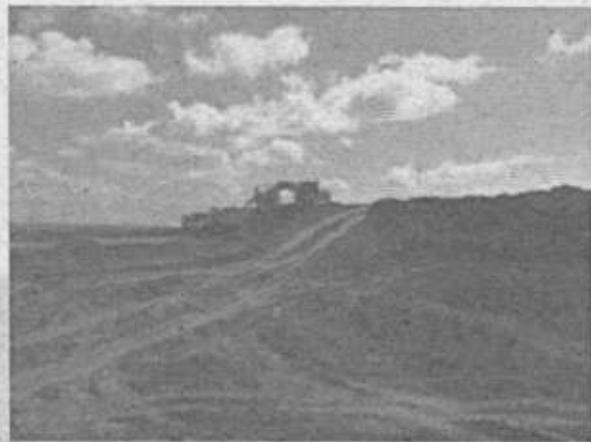
Foto 05. Área de empréstimo solo argiloso

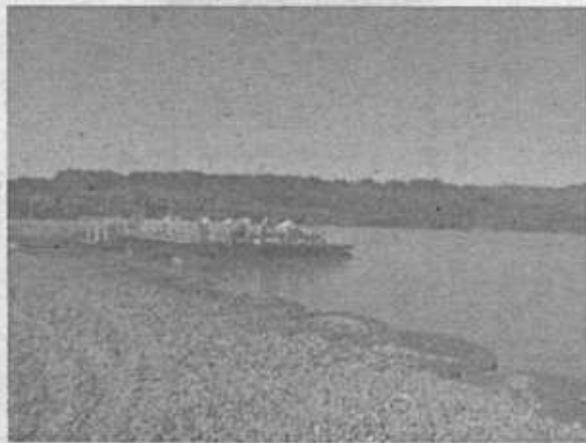
Foto 06. Balsa de captação de água – recirculação.

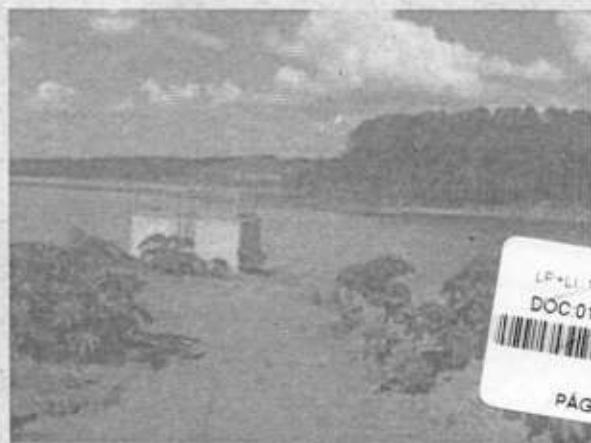
Foto 07. Torre extravasora da BL-1 que substituída no alteamento final.

No caso deste alteamento (1.225 m) ser o último da Barragem BL-1, o sistema extravasor atual, composto por torre extravasora operada com stop-logs, deverá ser mudado para canal a céu aberto, já prevendo a etapa de fechamento da barragem. O descarte da água sobrenadante continuará sendo direcionado para o vale à esquerda do vale atual da BL-1. No alteamento para a cota 1.225 m deverão ser executados os seguintes serviços:

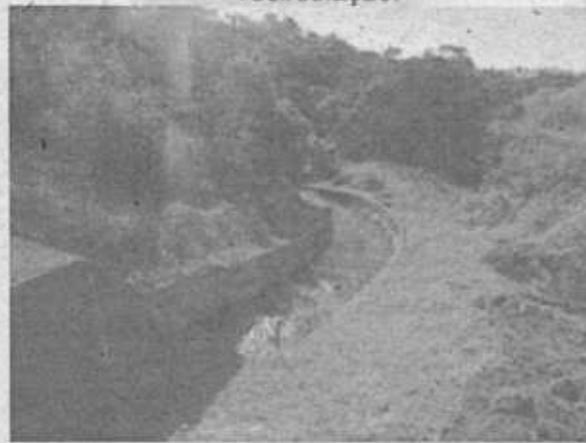
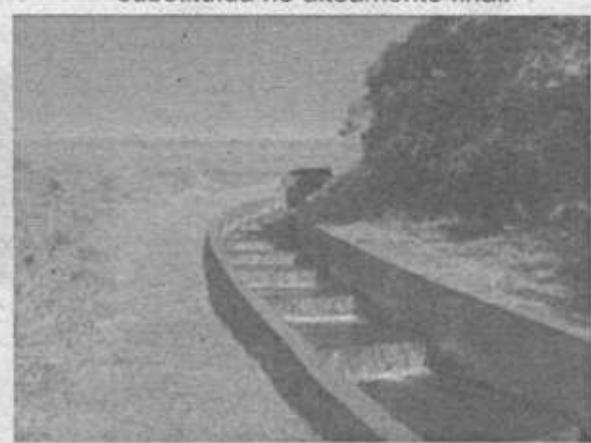
Foto 08 e 09. Canal do dreno de fundo da barragem BL-1 que será prolongado.

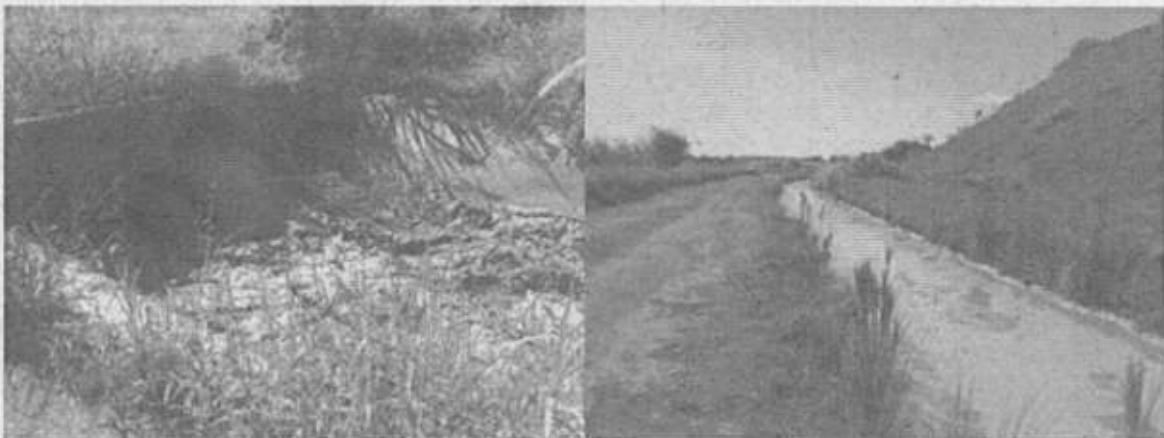
Foto 10 e 11. Canal de lamas para barragem BL-1.
