PARECER ÚNICO Nº 0303740/2020 (SIAM)

INDEXADO AO PROCESSO: Licenciamento Ambiental	PA COPAM: 00673/2004/006/2012	SITUAÇÃO: Sugestão pelo Deferimento
FASE DO LICENCIAMENTO:	Renovação da Licença de Operação	VALIDADE DA LICENÇA: 06 anos

EMPREENDER: MINERAÇÃO CANAÃ INDÚSTRIA E COMÉRCIO EIRELI.	CNPJ: 06.260.232/0001-65		
EMPREENDIMENTO: MINERAÇÃO CANAÃ INDÚSTRIA E COMÉRCIO EIRELI.	CNPJ: 06.260.232/0001-65		
MUNICÍPIO: Itabira	ZONA: Rural		
COORDENADAS GEOGRÁFICAS (DATUM): LAT/Y: 19° 39' 41"	LONG/X: 43° 06' 58"		
ANM/DNPM: 830.980/1999	Substância: Esmeralda		
LOCALIZADO EM UNIDADE DE CONSERVAÇÃO:			
<input checked="" type="checkbox"/> INTEGRAL	<input type="checkbox"/> ZONA DE AMORTECIMENTO	<input checked="" type="checkbox"/> USO SUSTENTÁVEL	<input type="checkbox"/> NÃO
APA Piracicaba			
BACIA FEDERAL: Rio Doce	BACIA ESTADUAL: Rio Piracicaba		
UPGRH: DO2 – Rio Piracicaba	SUB-BACIA: Rio do Peixe		
CÓDIGO: ATIVIDADE OBJETO DO LICENCIAMENTO (DN COPAM 74/2004):	Parâmetro	CLASSE	
A-01-02-3 Lavra subterrânea com tratamento a úmido (pegmatito e gemas)	1100 m ³ /ano	3	
A-02-07-0 Lavra a céu aberto com tratamento de minerais não metálicos, exceto em áreas cársticas ou rochas ornamentais e de rev

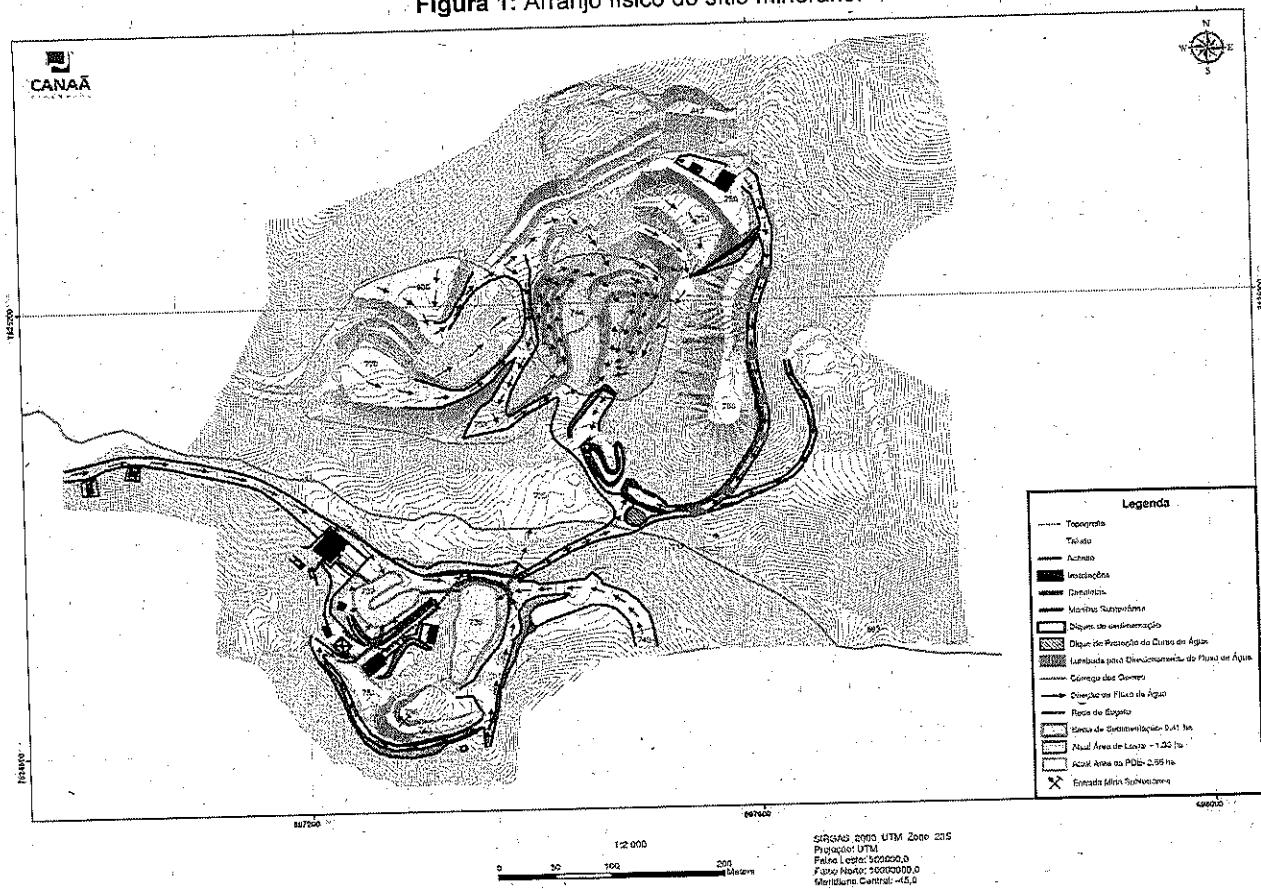
Figura 1: Arranjo físico do sítio mineralógico.

Abaixo, segue a representação do arranjo físico do empreendimento apresentado por ocasião da entrega de informações complementares.

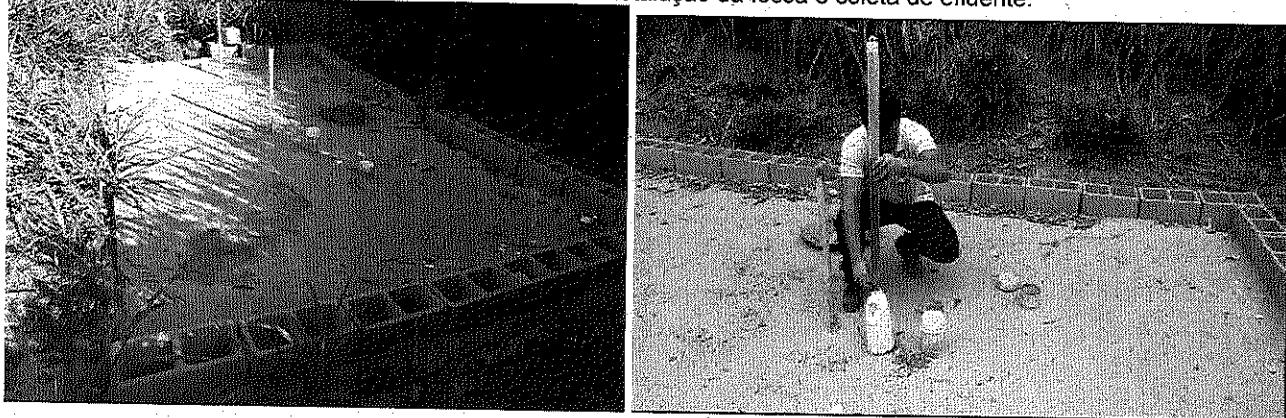
Ainda, informa que fora realizada análise do efluente de entrada e saída do sistema, onde o resultado de análise indica que os padrões de lançamento foram atingidos. Abaixo segue fotografia do local da fossa séptica, datada de 26/11/2019 (pleno período chuvoso), e da coleta de efluente em setembro/2019:

Fotografias 01 e 02: Local de instalação da fossa e coleta de efluente.

O responsável técnico informou ainda (...) que no histórico de funcionamento do empreendimento não foram evidenciadas situações de vazamento ou transbordamento da fossa séptica em função de contribuição de águas pluviais.

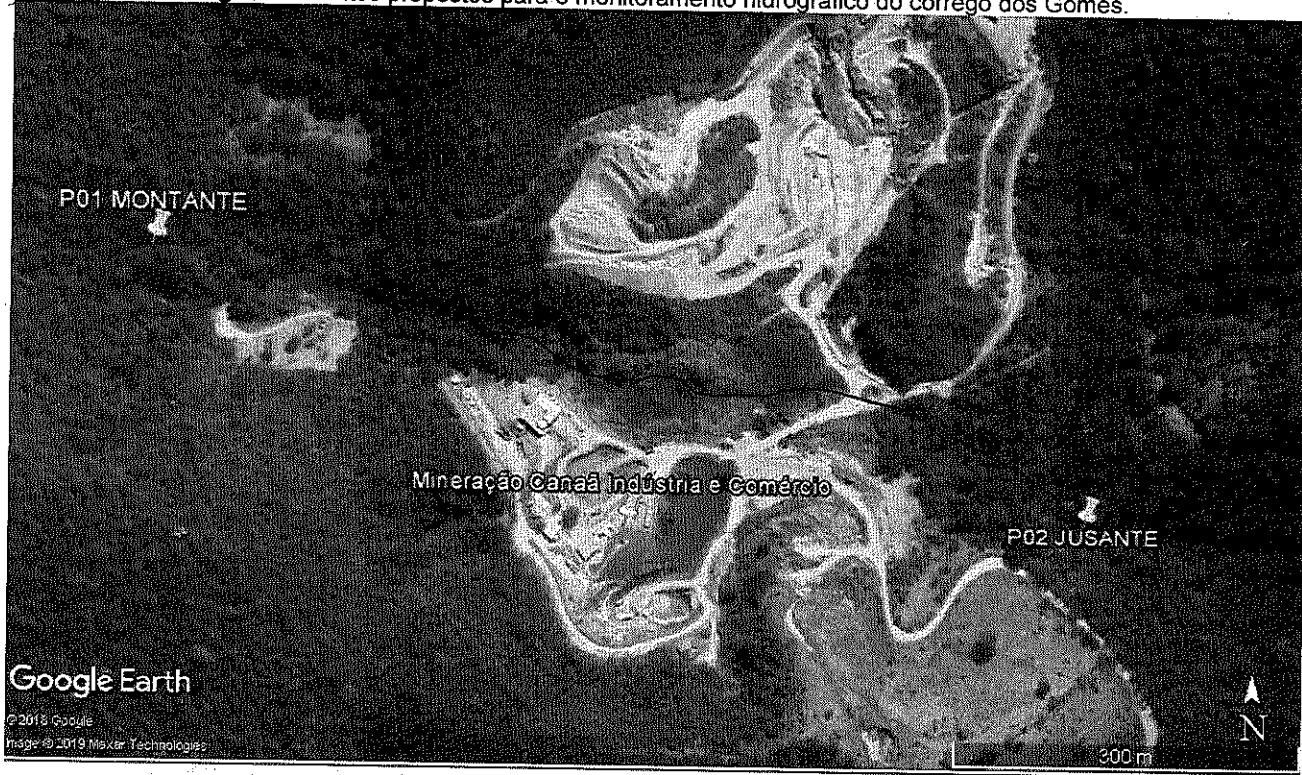
Figura 3: Pontos propostos para o monitoramento hidrográfico do córrego dos Gomes.

Conforme o estudo apresentado, os pontos estão localizados nas seguintes coordenadas geográficas: P01 UTM X 696.944 e Y 7.825.086; e P02 UTM X 697.668 e Y 7.824.885. Entre os parâmetros foram sugeridos: sólidos totais em suspensão, sólidos sedimentáveis, cor e turbidez.

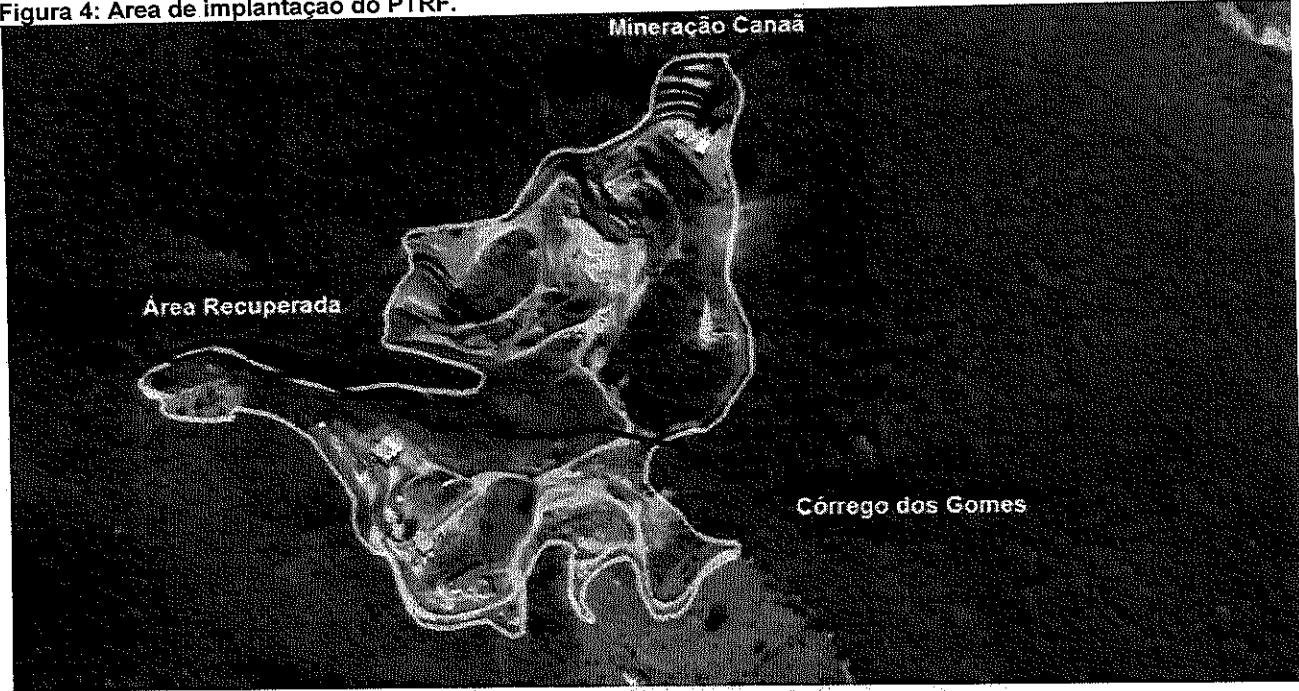
Figura 4: Área de implantação do PTRF.

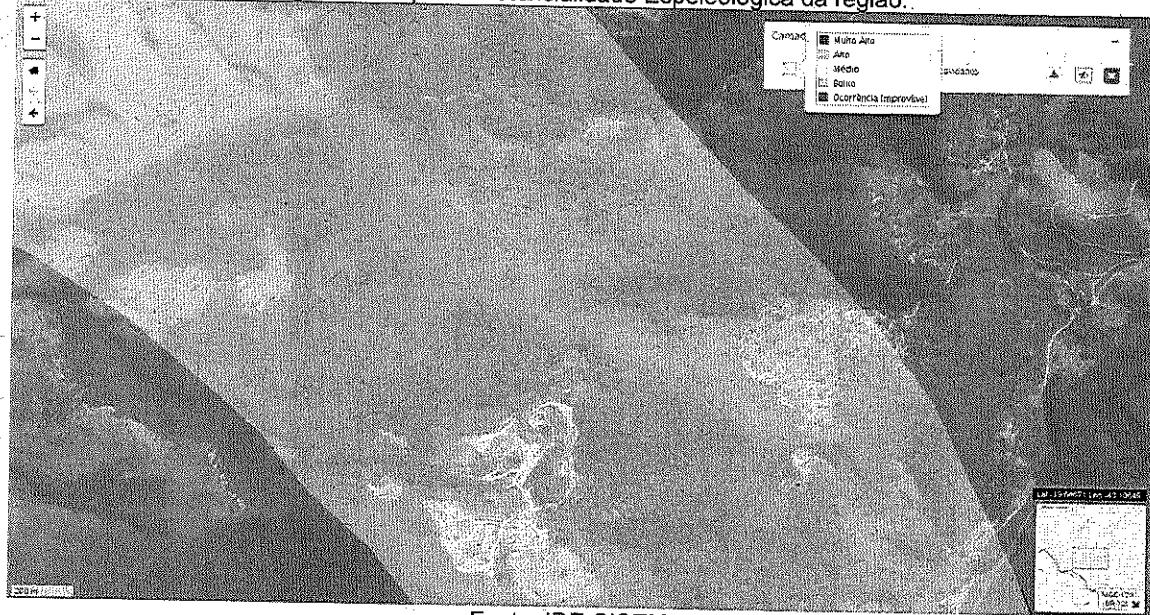
De acordo com o IDE-SISEMA o empreendimento está inserido em área considerada de Baixo Potencial Espeleológico, conforme imagem abaixo:

Figura 6: Mapa de Potencialidade Espeleológica da região.

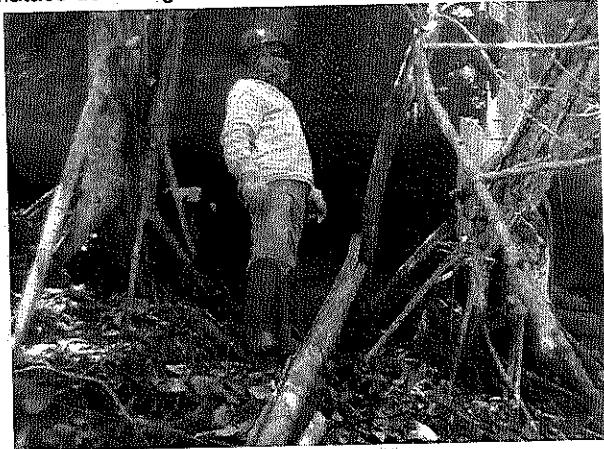
Ponto 463 – Ponto realizado em drenagem dentro da AE, presença de matacão de metagranito, aparentemente, rolado. A composição mineralógica essencial é: biotita, hornblenda, quartzo, microclima e albita. Além de diversos minerais acessórios como granada. O matacão está apoiado sobre outros blocos de forma que configura uma espécie de “abrigos”. Porém não é caracterizado como uma feição espeleológica conforme a definição por não apresentar uma seção fechada. Observou-se em seu interior diversos blocos, provavelmente, autóctones e alóctones e em piso de solo. Este ponto foi denominado Feição 1, possui altura máxima de 1,16, desenvolvimento linear máximo de 3,1 m. Em seu interior não foram observados espeleotemas, ou presença de zona afótica.

Figura 7: Enorme matacão de metagranito formado uma espécie de “abrigos” próximo à drenagem.

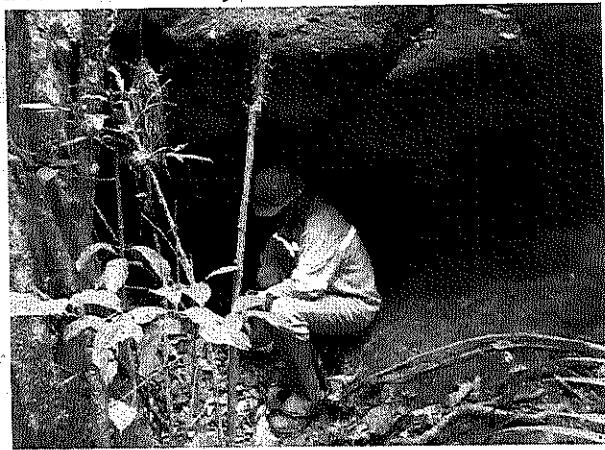
Ponto 483 – Na linha de drenagem são observados diversos blocos e matacos rolados oriundos de montante. Logo à margem esquerda, sentido do fluxo de água, tem-se pequena reentrância em matacão. Este matacão possui composição ultramáfica e é um metakomaiito. Não se observa zona de penumbra acima de 50% ou zona afótica. Nota-se a presença de musgos em suas paredes. Esta reentrância foi denominada de feição 02. Apresenta altura máxima de 1,2 m, o desenvolvimento linear máximo é 1,6 m e sua largura de 4,4 metros. Não apresenta paredes laterais formatando uma cavidade fechada. Devido ao fluxo de água da drenagem, principalmente, na época das cheias esta feição vem sendo moldada constantemente.

Figura 8: Reentrância denominada de feição 02 com grande presença de musgos em suas paredes.

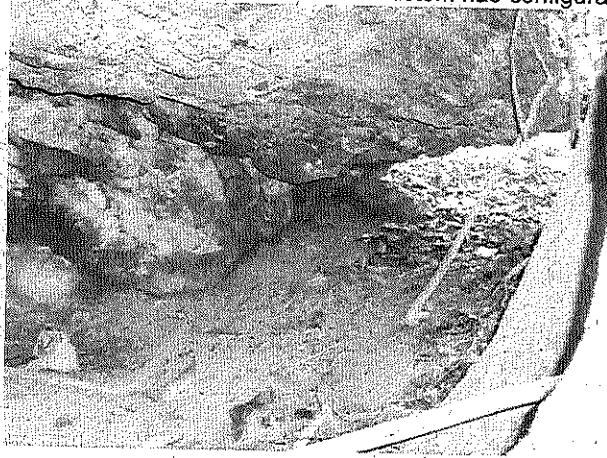
Ponto 485 – Ponto localizado à margem esquerda no sentido do fluxo de água da drenagem. Observou-se reentrância não formatada em seção fechada, ou seja, não possui paredes laterais. Esta feição denominada de feição 03 vem sendo construída recentemente devido ao processo erosivo em consequência da percolação das águas da drenagem. Esta reentrância é formada por um mataco de metakomatiito. Apresenta textura spinifex devido às agulhas de piroxênios e possui composição ultramáfica. Pode-se observar a presença de coraloides e musgos. A altura é aproximadamente 1,5 metros, o desenvolvimento linear 1,6 metros. O piso é parcialmente coberto por sedimentos arenosos e restos vegetais.

Figura 9: Reentrância denominada feição 03 com a presença provável de coraloides e piso coberto com restos de vegetais e sedimentos arenosos. As paredes laterais inexistem não configurando uma seção fechada.

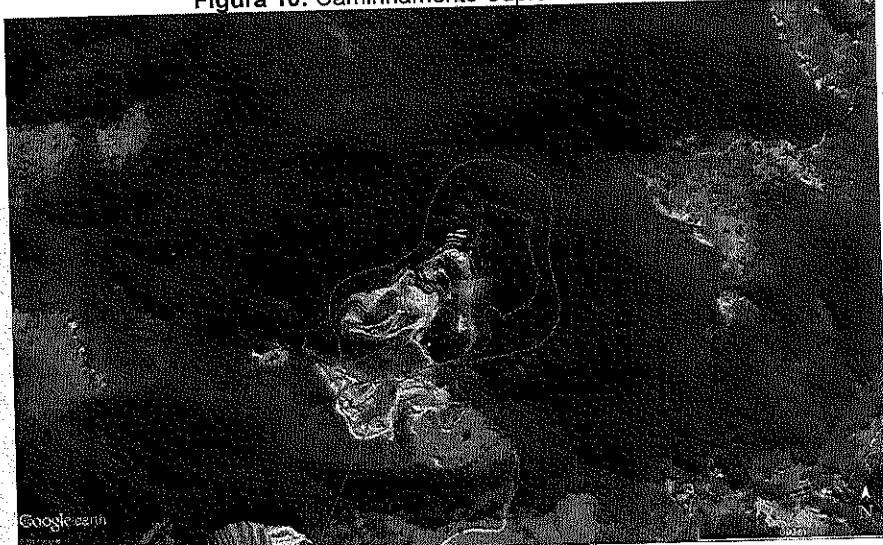
A equipe técnica da Supram LM validou o caminhamento em 16/03/2018, a vistoria para validação do estudo espeleológico pela equipe técnica da Supram LM se deu por amostragem (Figura 07). O caminhamento foi feito seguindo o estudo apresentado e percorrendo as áreas de maior probabilidade de se encontrar alguma feição, observando o relevo, vegetação e demais atributos presentes (afloramentos rochosos, linhas de drenagem, etc).

Figura 10: Caminhamento Supram LM.

Dentre as feições identificadas, a partir do que foi observado em vistoria e no que foi descrito nos estudos apresentados, constatou-se que as mesmas se enquadram como reentrâncias e abrigos. Como citado na Instrução de serviço 08/2017, que dispõem sobre procedimentos para análise dos processos de licenciamento ambiental de empreendimentos e de atividades efetiva ou potencialmente causadoras de impactos sobre cavidades naturais subterrâneas, a feição natural cárstica ou pseudocárstica classificada como reentrância não deverá ser considerada como cavidade natural subterrânea, logo, não foram exigidos novos estudos espeleológicos.

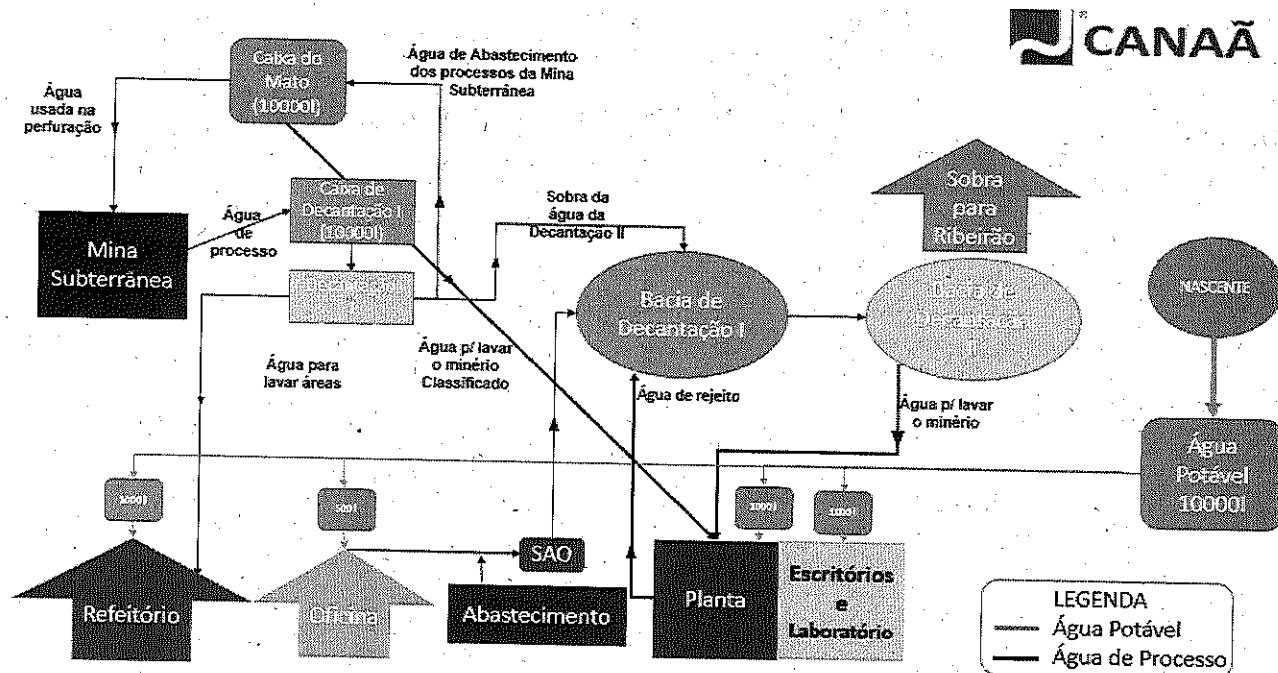
Em relação ao balanço hídrico, tem-se em resposta ao item 27 do OF. SUPRAM-LM N. 305/2019 que a captação superficial (1l/s - 9h/dia) é direcionada a um reservatório de 10m³, localizado a 120m do ponto de derivação, do qual a água é direcionada por gravidade para os sistemas da mina, conforme fluxograma e localização abaixo:

Figura 11: Fluxograma do sistema de armazenamento e distribuição de água

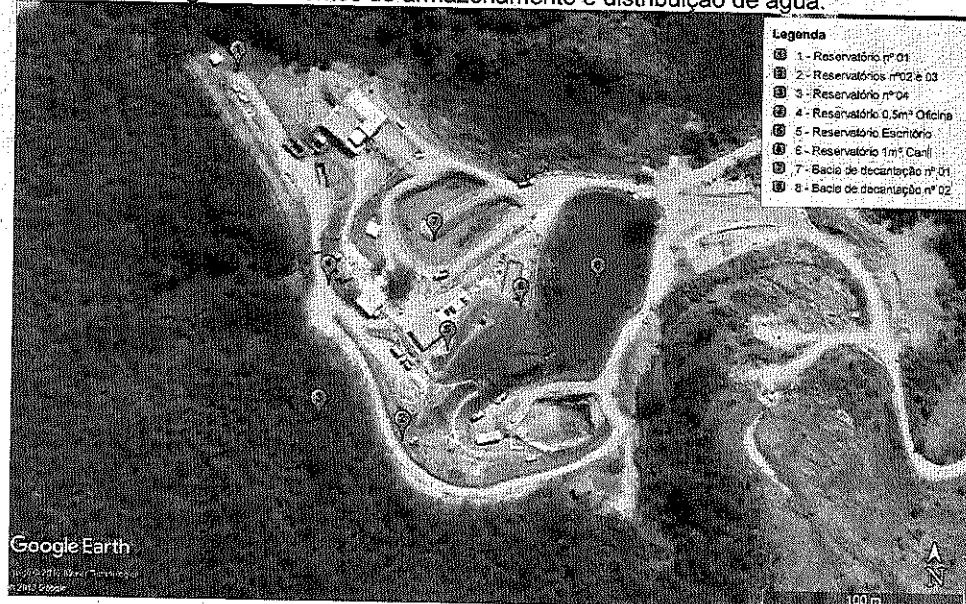
Figura 12: Pontos de armazenamento e distribuição de água.

A capacidade de armazenamento do sistema compreende 12.330m³, considerando os sistemas de fornecimento de água limpa (30m³) e a soma do volume das bacias de decantação (12.300m³), frente à

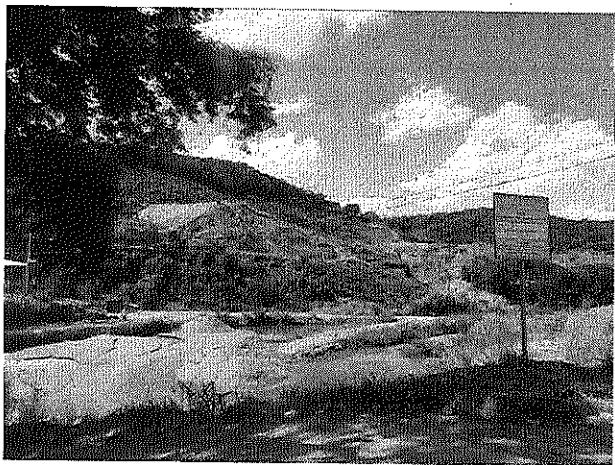
Foto 01 – Vista geral da futura frente de lavra.

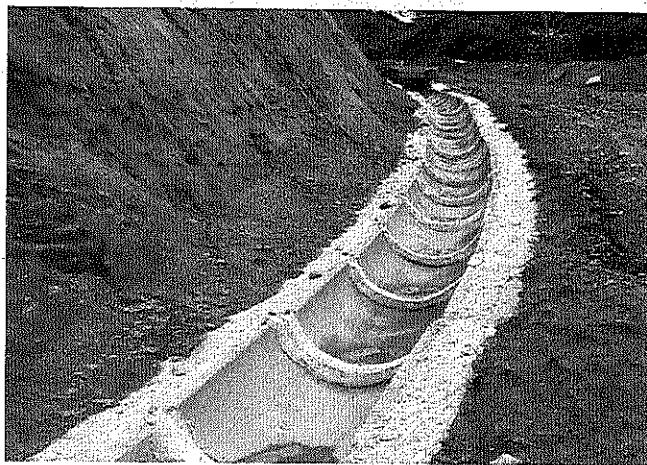
Foto 03 – Canaleta de Drenagem.

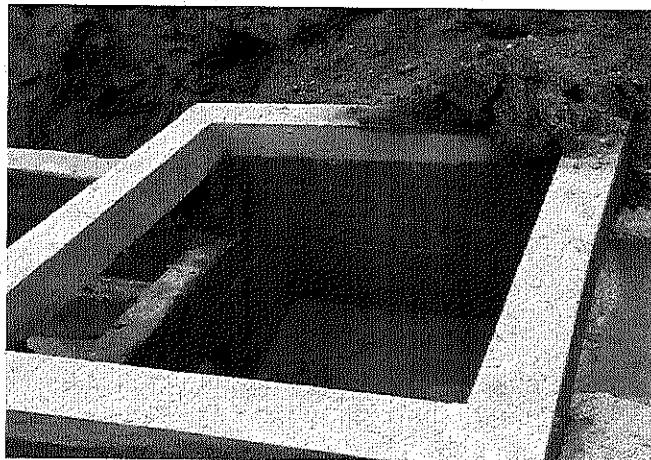
Foto 04 – Caixa de decantação.

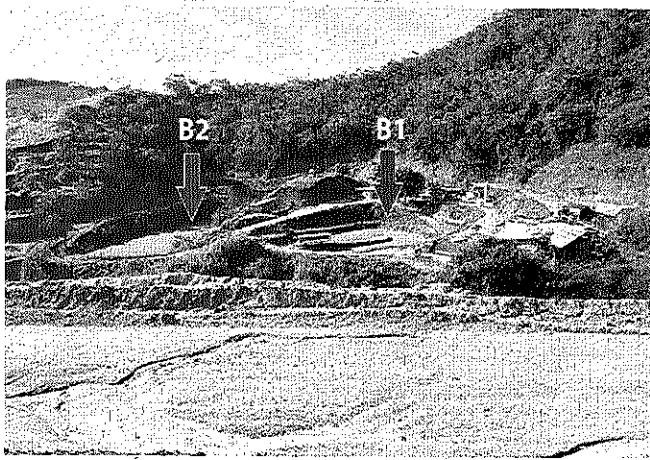
Foto 05 – Vista geral das bacias de decantação de rejeitos industriais.

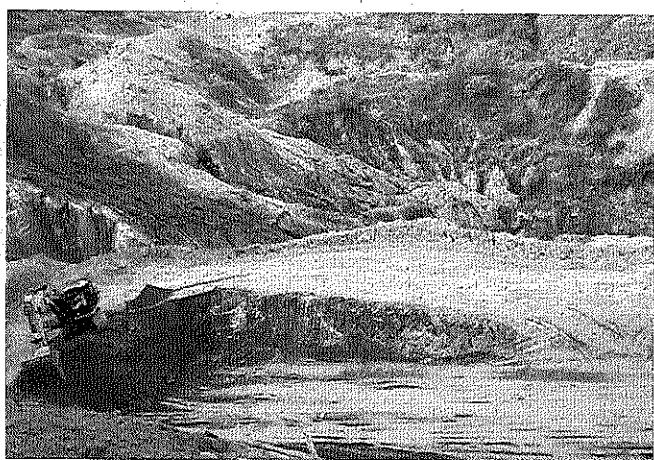
Foto 06 – Cava a céu aberto.

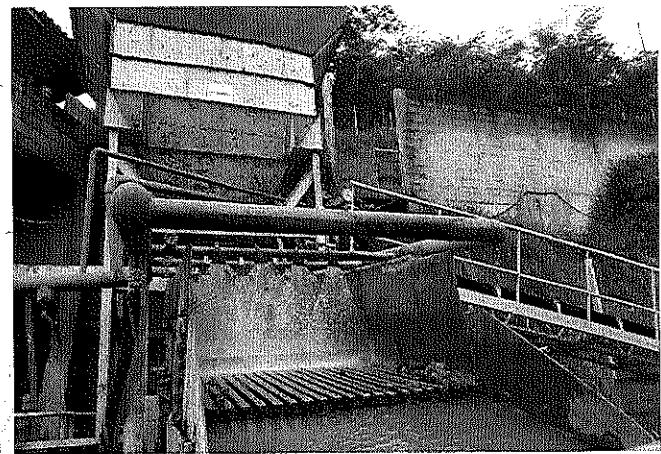
Foto 08 – Vista de parte da UTM.

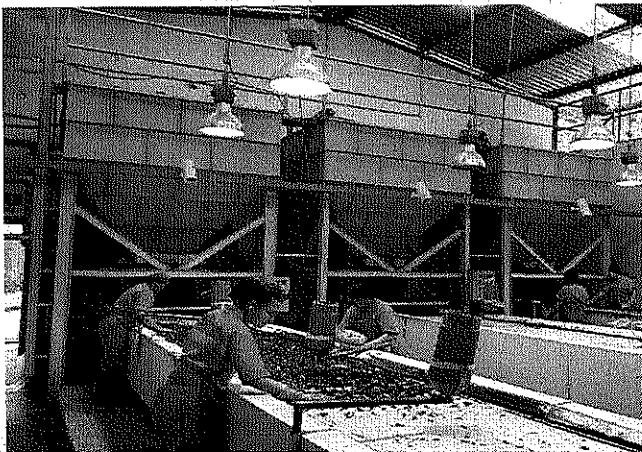
Foto 09 – Catação.
