PARECER ÚNICO Nº 0070207/2018 (SIAM)

INDEXADO AO PROCESSO:	PA COPAM:	SITUAÇÃO:
Licenciamento Ambiental	27115/2010/002/2015	Sugestão pelo Deferimento
FASE DO LICENCIAMENTO:	Licença de Operação - LO	VALIDADE DA LICENÇA: 10 anos

EMPREENDEDOR:	Companhia de Saneamento de Minas Gerais - COPASA	CNPJ:	17.281.106/0001-03		
EMPREENDIMENTO:	Estação de Tratamento de Esgotos - ETE São Gotardo - 1ª etapa	CNPJ:	17.281.106/0001-03		
MUNICÍPIO:	São Gotardo - MG	ZONA:	Rural		
COORDENADAS GEOGRÁFICAS (DATUM):	SAD 69	LAT/Y	19° 17' 37,85"S	LONG/X	46° 01' 30,86"W
LOCALIZADO EM UNIDADE DE CONSERVAÇÃO:					
<input type="checkbox"/> INTEGRAL	<input type="checkbox"/> ZONA DE AMORTECIMENTO	<input checked="" type="checkbox"/> USO SUSTENTÁVEL	<input type="checkbox"/> NÃO		
BACIA FEDERAL:	Rio São Francisco	BACIA ESTADUAL:	Ribeirão dos Tiros		
UPGRH:	SF4	SUB-BACIA:	Rio Abaeté		
CÓDIGO:	ATIVIDADE OBJETO DO LICENCIAMENTO (DN COPAM 74/2004):	CLASSE			
E-03-06-9	Tratamento de esgoto sanitário	3			
RESPONSÁVEIS TÉCNICOS:	REGISTRO:				
Gizelda de Melo Machado	CREA MG-33028/D				
Alex Moura de Souza Aguiar	CREA MG-48718/D				
AUTO DE FISCALIZAÇÃO:	122490/2017	DATA:	27/01/2017

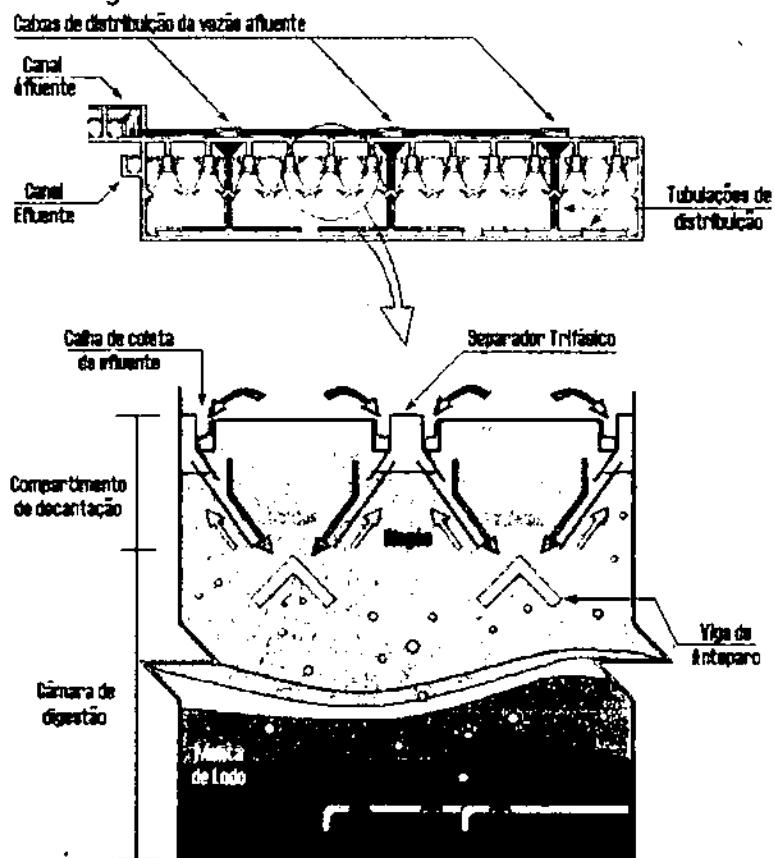
Figura 02 - Dinâmica do tratamento do reator UASB

A Figura 02 ilustra o reator.

Ao ingressarem no reator UASB, os sólidos biodegradáveis em suspensão ou dissolvidos na massa líquida passam a servir de substrato orgânico para a comunidade de microorganismos anaeróbios e/ou facultativos presentes. Os processos de bioestabilização da matéria orgânica decomponível ocorrem majoritariamente nas zonas mais profundas dos reatores, correspondentes à câmara de digestão.

As câmaras de digestão são delimitadas superiormente por dispositivos de retenção de biomassa (manta de lodo em suspensão) e recolhimento de biogás produzido, denominados separadores trifásicos ou coifas.

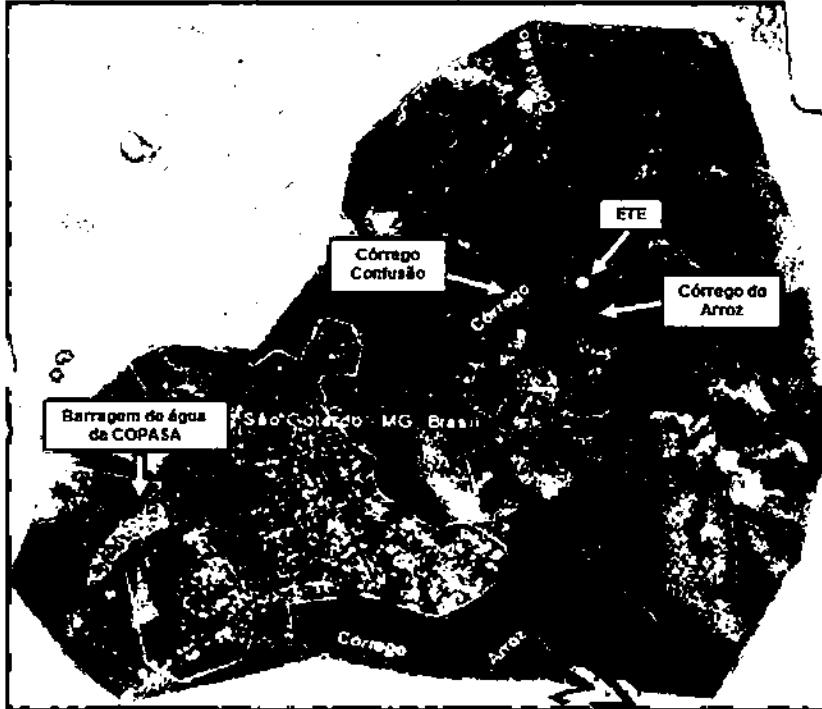
Figura 03 - Córregos e localização da barragem de água para abastecimento urbano

A captação de água do município se dá por meio de uma barragem existente no Córrego Confusão à montante da cidade e do empreendimento (Figura 03).

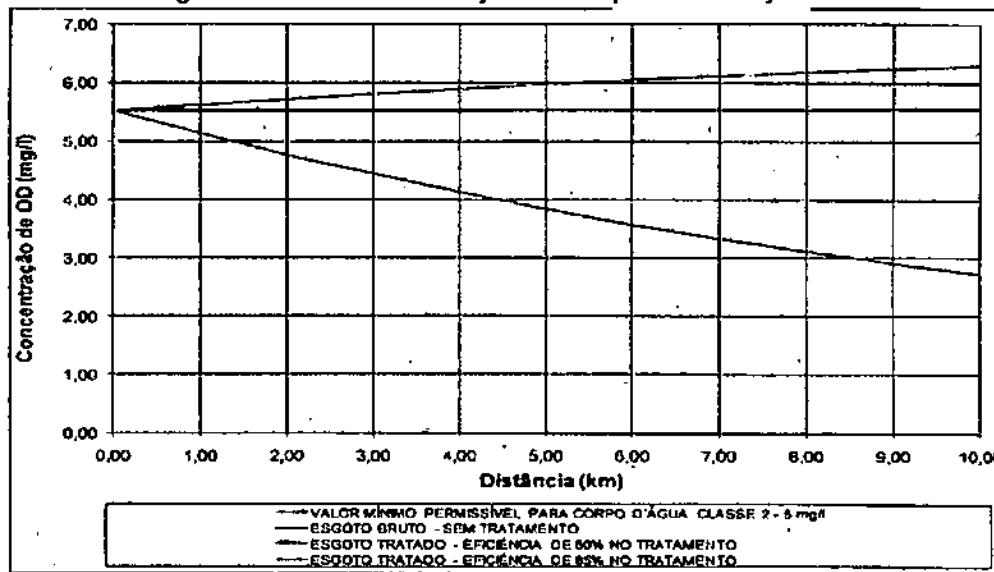
**Figura 04 - Curvas de OD à jusante do ponto de lançamento**

Percebe-se pela Figura 04, que a concentração de OD na mistura do esgoto bruto com o córrego (curva em verde) atinge valores inferiores a 5mg/L O<sub>2</sub> antes de atingir o km 2 e permanece caindo. De acordo com o estudo, o ponto crítico ocorrerá a 33,20 km do lançamento, onde a concentração de OD será igual a 0,87 mg/L (bem abaixo do determinado pela norma).

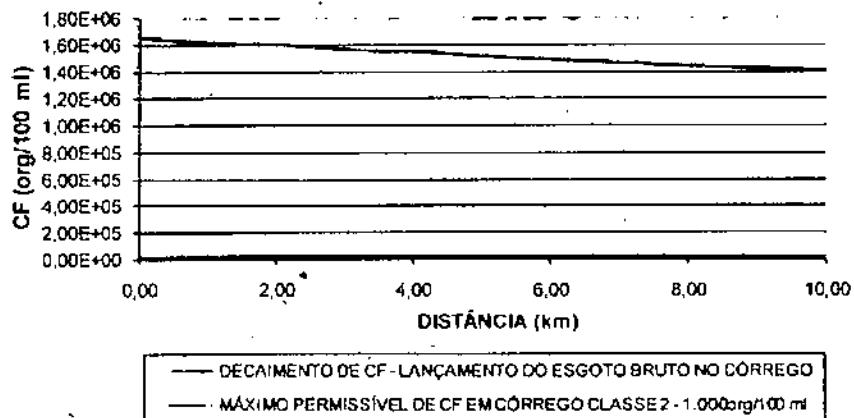
Figura 05 - Curva de Coliformes Fecais (lançamento de esgoto bruto)

De acordo com o estudo, para que o limite normativo seja obedecido, o efluente a ser lançado no córrego não poderá apresentar concentração de coliformes superior a 4.604 CT/100 ml. Para tanto, seria necessário um tratamento que proporcionasse eficiência de remoção de coliformes superior a 99,94%, o que poderia ser alcançado com algum processo de desinfecção.

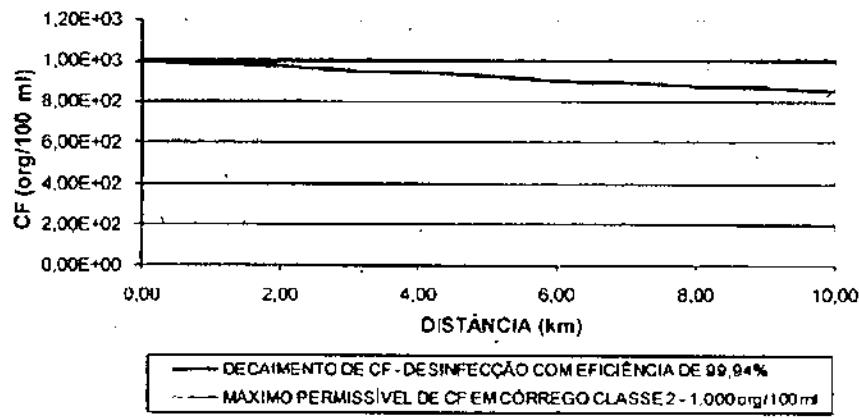
Figura 06 - Curva de Coliformes Fecais (lançamento de esgoto tratado com desinfecção)

A Figura 06 ilustra o perfil de coliformes fecais caso o esgoto seja tratado e passe por processo de desinfecção.

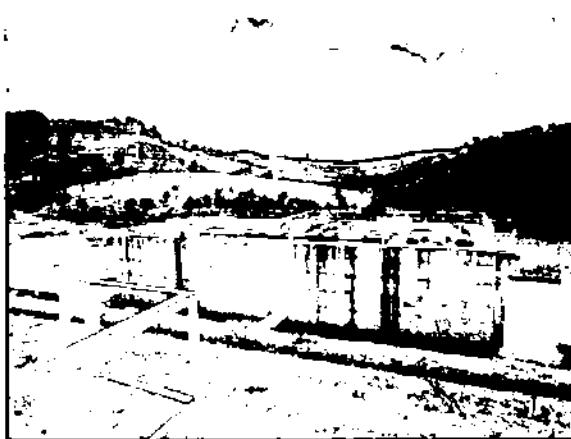
**Foto 03.** Reatores UASB
