Parecer Técnico de Licença Ambiental Simplificada (RAS) nº 0174096/2019

PA COPAM Nº: 28215/2018/001/2019	SITUAÇÃO: Sugestão pelo Indeferimento		
EMPREENDEDOR:	Mineração Programar Ltda.	CNPJ:	09.310.336/0001-25
EMPREENDIMENTO:	Mineração Programar Ltda.	CNPJ:	09.310.336/0001-25
MUNICÍPIO:	Tombos	ZONA:	Rural
CRITÉRIO LOCACIONAL INCIDENTE: Não se aplica			
CÓDIGO:	ATIVIDADE OBJETO DO LICENCIAMENTO (DN COPAM 217/17)	CLASSE	CRITÉRIO LOCACIONAL
A-02-06-2	Lavra a céu aberto – Rochas Ornamentais e de Revestimento	2	0
A-05-04-6	Pilhas de Rejeito/Estéril de Rochas Ornamentais e de Revestimento	2	
A-05-05-3	Estradas para Transporte de Minério/Estéril externas aos limites de Empreendimento Minerários	2	
CONSULTORIA/RESPONSÁVEL TÉCNICO:	REGISTRO: CRQ: 2203236		
Weverton Junior Silva			
AUTORIA DO PARECER	MATRÍCULA	ASSINATURA	
Luiz Gustavo de Rezende Raggi Analista Ambiental (Engenheiro de Civil)	1.148.181-9		
De acordo: Eugênia Teixeira – Diretora Regional de Regularização Ambiental	1.335.506-0

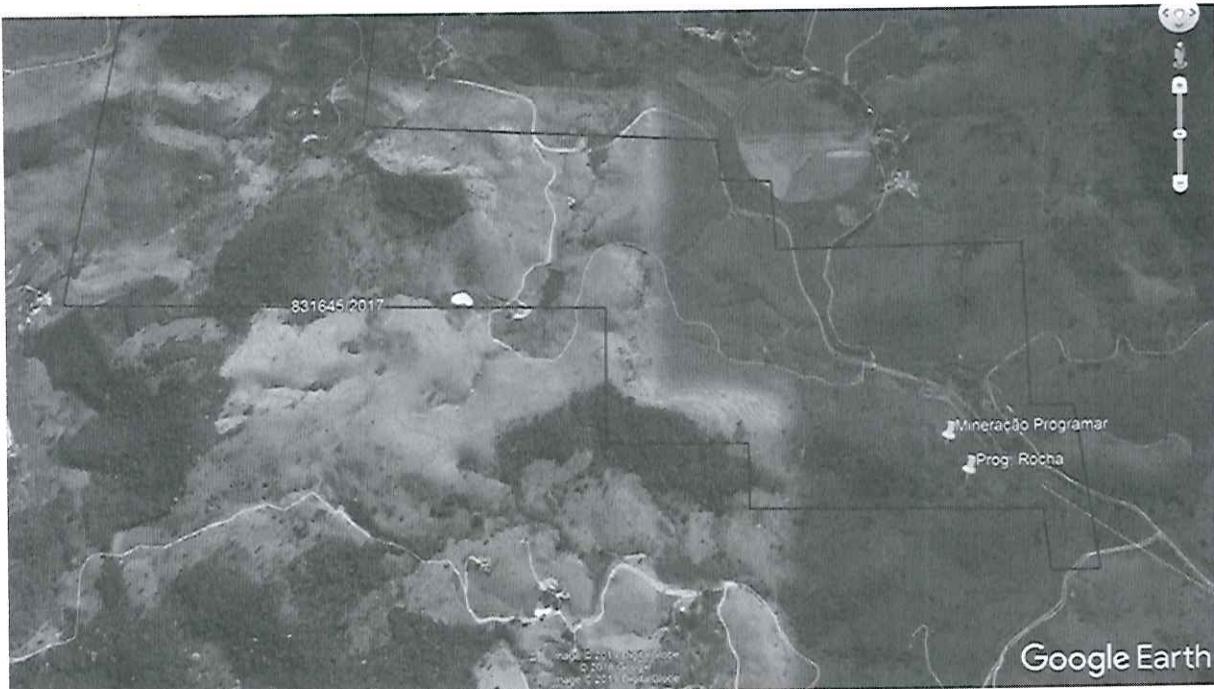
Imagen 1 - Imagem do Google Earth de 06/06/2007 - poligonal ANM nº 831.645/2017 (em preto), que coincide com a delimitação do empreendimento minerário.

O empreendimento Mineração Programar Ltda. atuará no ramo de extração de granito, exercendo suas atividades no município de Tombos - MG. Em 26/02/2019, foi formalizado, na Supram Central, o processo administrativo de licenciamento ambiental simplificado de nº 28215/2018/001/2019, via Relatório Ambiental Simplificado (RAS). O empreendimento possui Alvará de pesquisa outorgada pela ANM sob nº 831.645/2017 (Imagem 1) com validade até 01/06/2020.

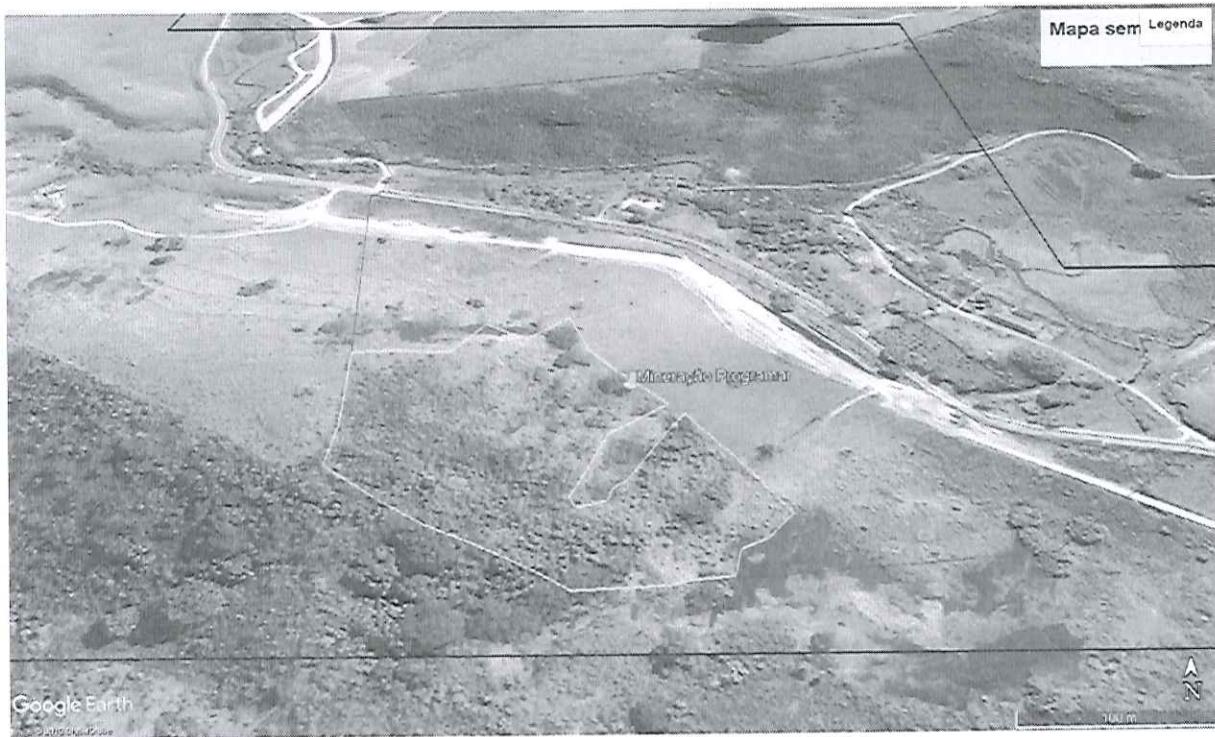
Imagen 2 - Imagem do Google Earth de 2011 evidenciando em contorno vermelho a área da Propriedade e em contorno amarelo o fragmento em análise.

O empreendimento será instalado em área prioritárias para conservação considerada de importância biológica extrema. Foi informado no RAS que não haveria necessidade de supressão de vegetação, no entanto, em consulta ao histórico de imagens da área do empreendimento, disponível no software Google Earth, verifica-se pela sequência de imagens

2 a 5 que havia vegetação nativa no local, e que atualmente existem algumas árvores isoladas, levando à conclusão de que houve supressão de vegetação na área do empreendimento. Salienta-se que tal supressão não foi regularizada através de procedimento para autorização desta intervenção, não havendo qualquer processo formalizado neste sentido para o empreendimento em pauta. Vale ressaltar que, conforme constatado no histórico de imagens do Google Earth, a intervenção ocorreu anterior à data de Cessão de Direitos sobre o imóvel rural para extração mineral, não apresentando vínculo entre a empresa “Mineração Programar Ltda” e a supressão de vegetação.

Foi declarado no campo 12 do Módulo 1 (Critérios Locacionais de Enquadramento) que não houve supressão de vegetação em momento posterior à 22 de julho de 2008. Tal situação configura a prestação de informação falsa uma vez que ficou constatado através das imagens do Google Earth que houve supressão na área do empreendimento, ensejando a lavratura do auto de infração nº 141702/2019 ao Diretor da empresa Sra Jacqueline Bonadiman Gonçalves, e Auto de Infração nº 141703/2019 ao responsável legal pelos estudos apresentados no Relatório Ambiental Simplificado o Sr Weverton Júnior Silva. Pela supressão de vegetação ocorrida no local, comprovada por imagens do Google Earth, foi lavrado auto de infração nº 141704/2019 em nome do proprietário do imóvel o Sr Aloysio Quintão Rocha.

O histórico de imagens apresentado abaixo ilustra melhor o que ocorreu no empreendimento de 2011 a 2018:

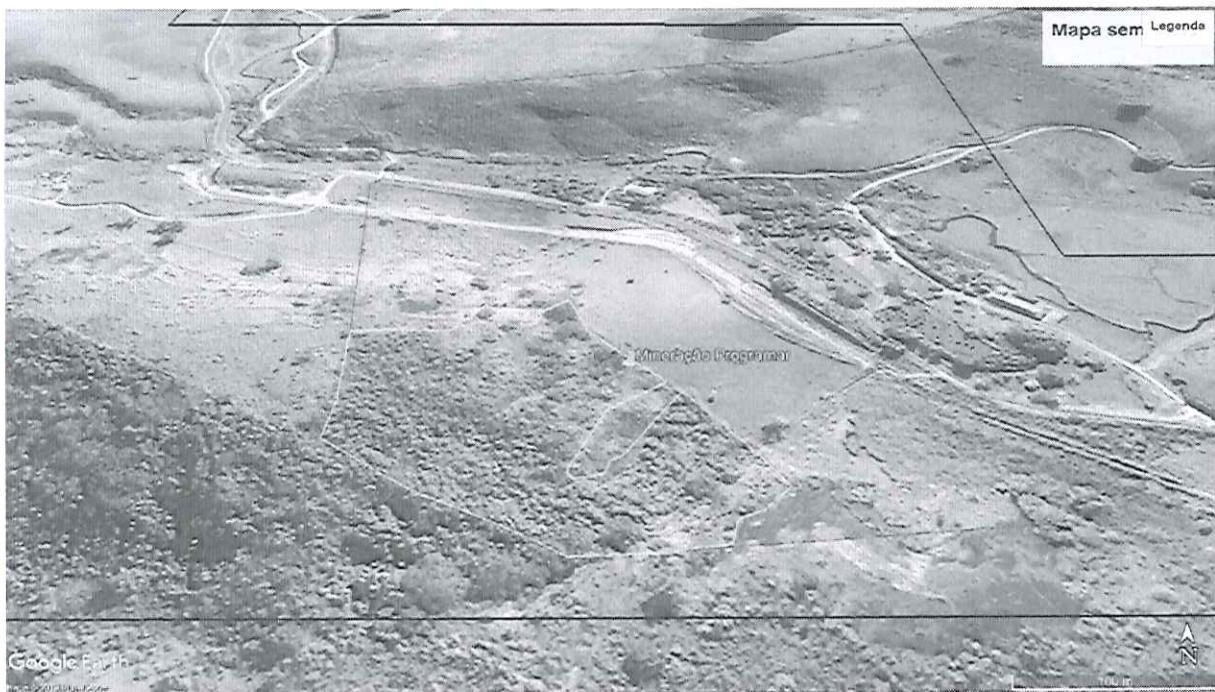
Imagem 3 - Imagem do Google Earth de 2013 evidenciando em contorno vermelho a área da Propriedade e em contorno amarelo o fragmento em regeneração.

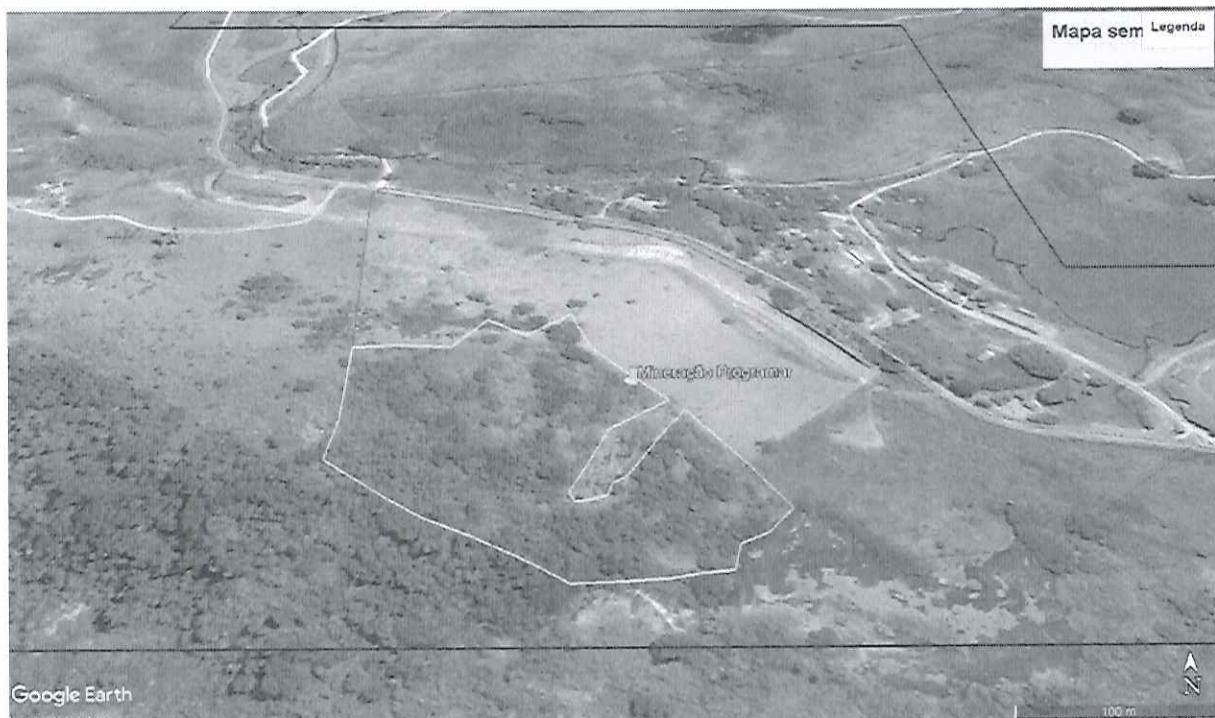
Imagem 4 - Imagem do Google Earth de 2016 evidenciando em contorno vermelho a área da propriedade e em contorno amarelo o fragmento em regeneração.

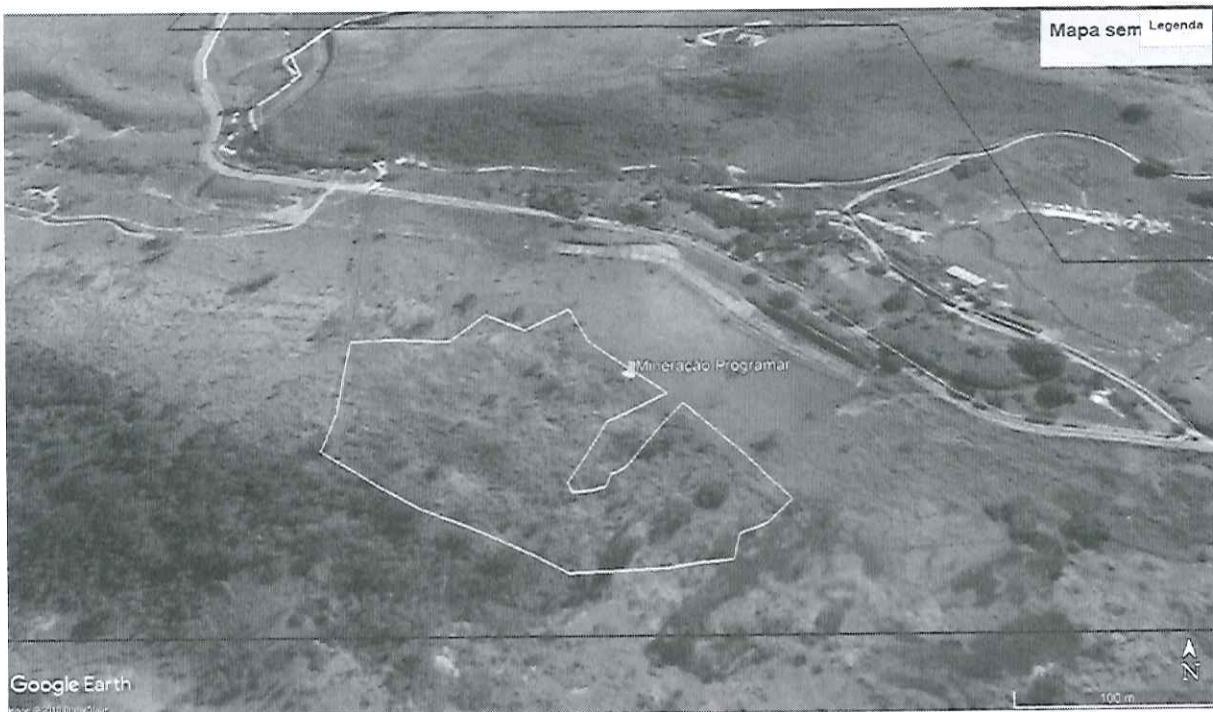
Imagen 5 - Imagem do Google Earth de 2018 evidenciando em contorno vermelho a área da propriedade e em contorno amarelo o fragmento após a supressão.
