PARECER ÚNICO Nº 0774426/2018 (SIAM)

INDEXADO AO PROCESSO: Licenciamento Ambiental	PA COPAM: 00316/1999/005/2017	SITUAÇÃO: Sugestão pelo Deferimento
FASE DO LICENCIAMENTO: Revalidação da Licença de Operação		VALIDADE DA LICENÇA: 10 anos

EMPREENDEDOR: Cooperativa Mista Regional Agroindustrial dos Produtores Rurais de Pará de Minas Ltda. - COOPARÁ	CNPJ: 23.117.641/0001-26	
EMPREENDIMENTO: Cooperativa Mista Regional Agroindustrial dos Produtores Rurais de Pará de Minas Ltda. - COOPARÁ	CNPJ: 23.117.641/0001-26	
MUNICÍPIO: Pará de Minas	ZONA: Urbana	
COORDENADAS GEOGRÁFICA (WGS 84):	LAT/Y 542.503 LONG/X 7.803.451	
LOCALIZADO EM UNIDADE DE CONSERVAÇÃO:		
<input checked="" type="checkbox"/> INTEGRAL <input type="checkbox"/> ZONA DE AMORTECIMENTO <input type="checkbox"/> USO SUSTENTÁVEL <input checked="" type="checkbox"/> NÃO		
NOME:		
BACIA FEDERAL: Rio São Francisco	BACIA ESTADUAL: Rio Pará	
UPGRH: SF2	SUB-BACIA: Ribeirão Paciência	
CÓDIGO: D-01-06-6	ATIVIDADE OBJETO DO LICENCIAMENTO (DN COPAM 74/04): Preparação do leite e fabricação de produtos de laticínios	CLASSE: 3
D-01-07-4	Resfriamento e distribuição de leite em instalações industriais	2

RELATÓRIO DE VISTORIA: 128337/2018	DATA:

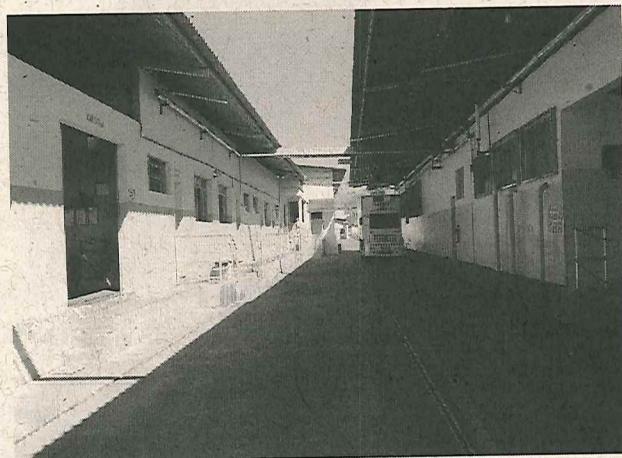
Foto 01. Visão do galpão de produção

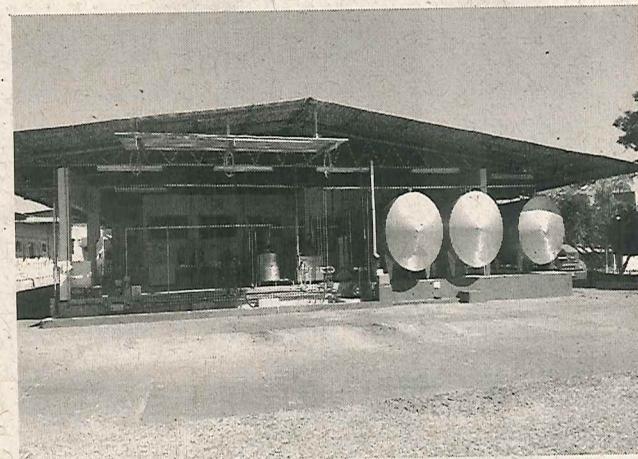
Foto 02. Recepção do leite

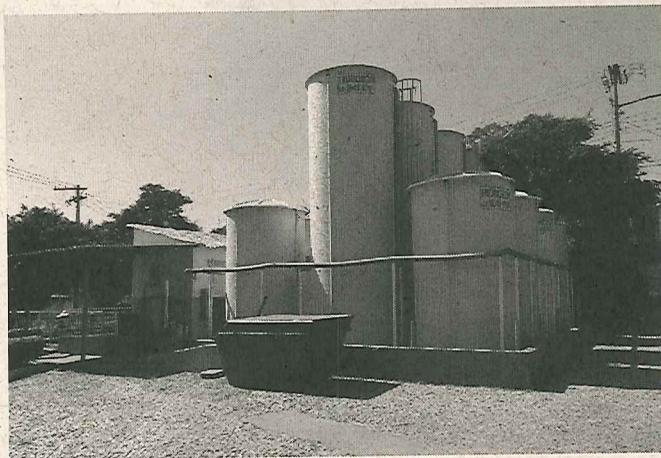
Medida(s) mitigadora(s): para tratamento do efluente líquido industrial é utilizada uma ETEI que funciona da seguinte maneira: tratamento preliminar que é dotado de gradeamento, peneira estática, caixa de gordura, tanque de equalização e o tratamento secundário dotado de flotador e filtro anaeróbio de fluxo ascendente.

Foto 03. Visão da ETEI

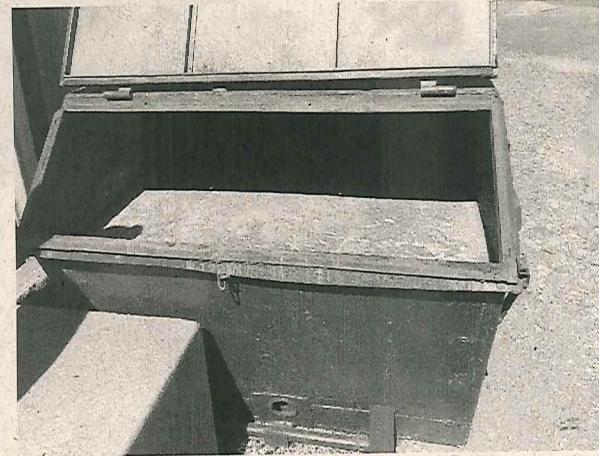
O lodo retirado da ETEI é armazenado em caçamba fechada para evitar o odor no local e atualmente está sendo enviado para BIOCAMP (possui AAC Nº 06042/2017). No momento da vistoria foi apresentado analise deste lodo conforme NBR 10.004/2004, no qual o classificou como classe II A.

Foto 04. Caçamba de armazenamento do lodo da ETEI

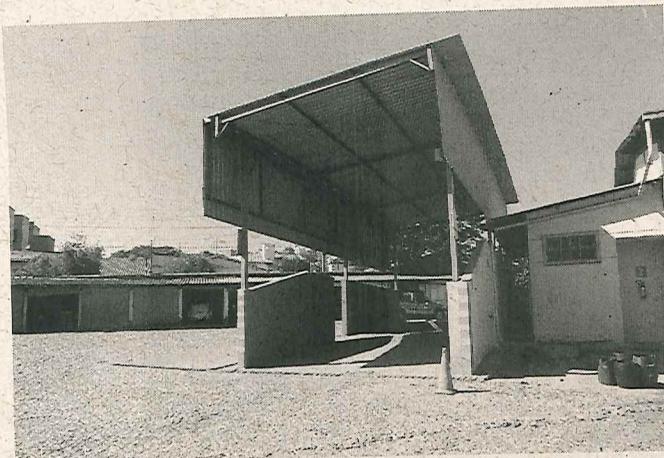
Lavador de caminhões: o local é coberto, com impermeabilizado e com canaletas que direcionam o efluente para um sistema de tratamento constituído de caixa separadora de água e óleo. Após o tratamento a água retorna para ser reutilizada na lavagem dos caminhões. Os resíduos oleosos são retirados do sistema de mitigação e armazenado em bombona, posteriormente encaminhados para a Pró-Ambiental Ltda., que encontra -se regularizada ambientalmente, Certificado de Renovação – LO Nº 215/2018 válido até 25/09/2028.

Foto 05. Lavador de veículos

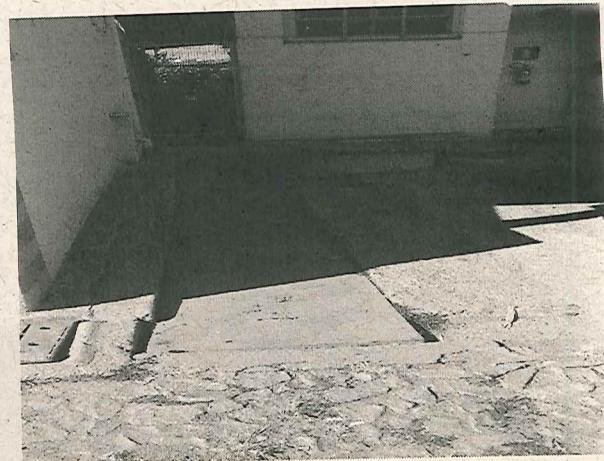
Vistoria: Na vistoria foi constatado um sistema de tratamento conhecido como caixa separadora de água e óleo. Salienta -se que não foi encaminhado a URC – ASF as alterações no projeto exigido pelo órgão para a prorrogação do seu prazo de execução.

Foto 06. Caixa Separadora de Água e Óleo

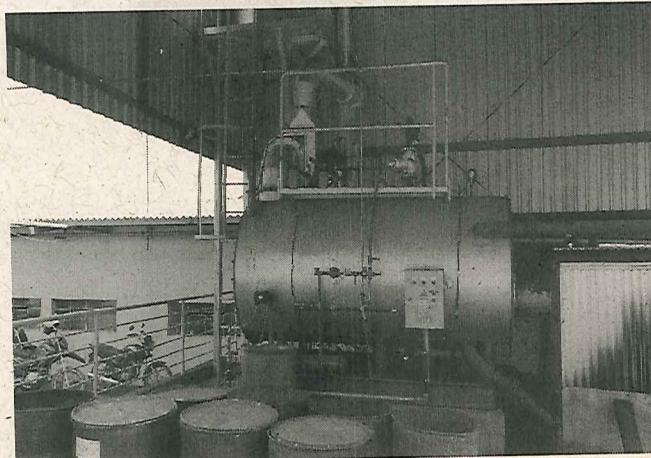
Vistoria: Em vistoria foi constado que a caldeira que opera atualmente é a alimentada por lenha, qual possui um ciclone para coletar o material particulado. A caldeira a óleo BPF fica em stand by. O tanque de armazenamento do óleo BPF e parte da tubulação é circundado por bacia de contenção. A pista onde ocorre o descarregamento do óleo BPF está com piso impermeabilizado, canaletas e caixa separadora de água e óleo.

Foto 07. Caldeira a lenha
