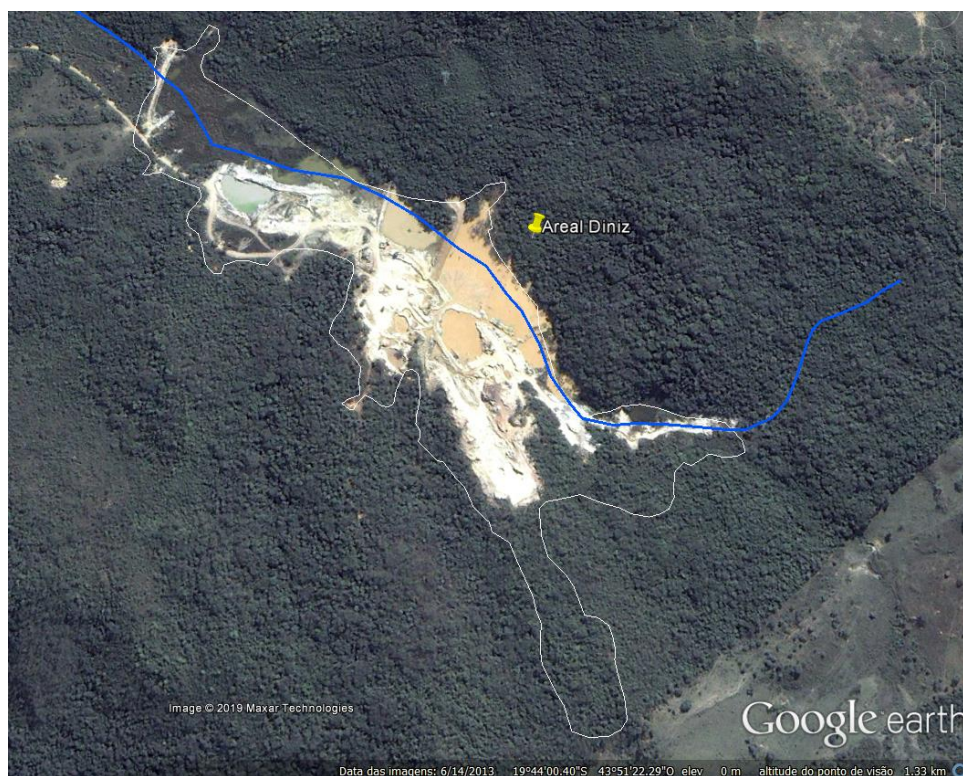
Imagem 03 – Área antes das intervenções em 14/06/2013.

Por meio das imagens 03 e 04 abaixo, é possível verificar que houve intervenção em 4,62 hectares de vegetação nativa após o ano de 2013.

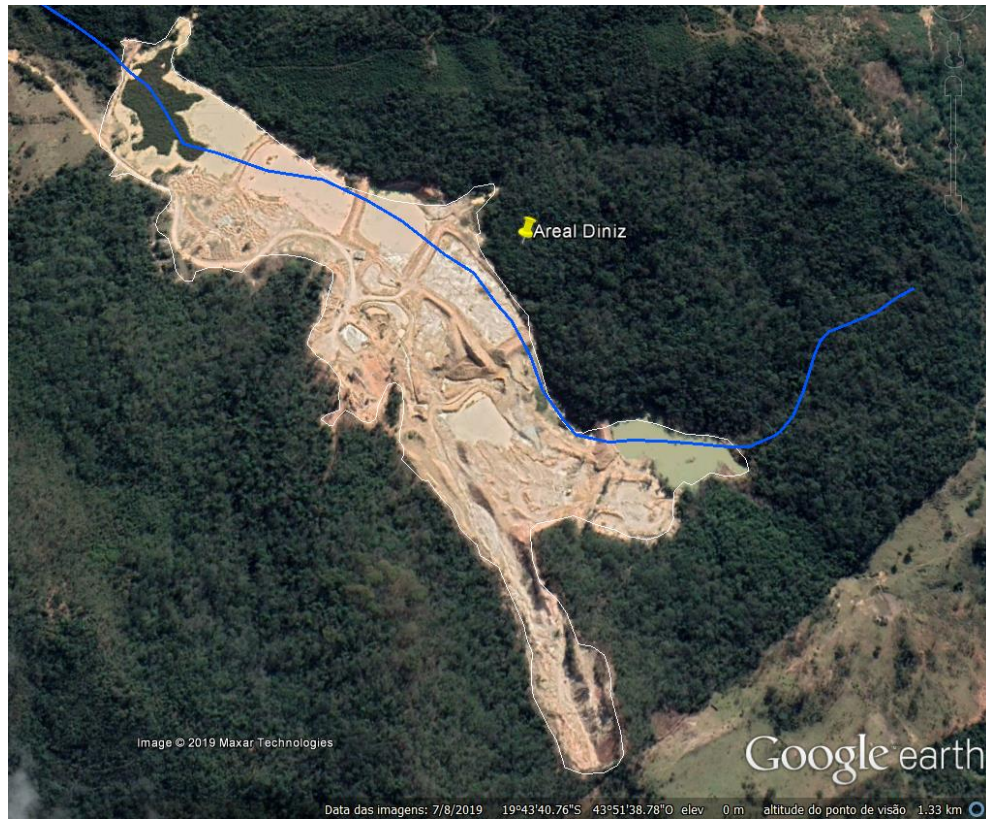
Imagem 04 – Área antes das intervenções em 08/07/2019.

Em consulta ao Sistema Integrado de informações Ambientais (SIAM) e ao sistema do Instituto Estadual de Florestas IEF), não foi verificada autorização para supressão de vegetação na área do empreendimento em questão.

Em função da supressão de 4,62 hectares de vegetação ocorrida no empreendimento após o ano de 2013 e em função da prestação de informação falsa por parte do empreendedor, foram lavrados autos de infração de acordo com a legislação vigente.
