Parecer nº 17/FEAM/GST/2025

| CAPA PARECER ÚNICO DE LICENCIAMENTO CONVENCIONAL N° 434/2024 | | | |
| EMPREENDIMENTO: | PDE Grota das Cobras | CNPJ: | 22.902.554/0001-17 |

| A-05-04-7 | Pilha de rejeito/estéril - Minério de Ferro | 6 | 0 |

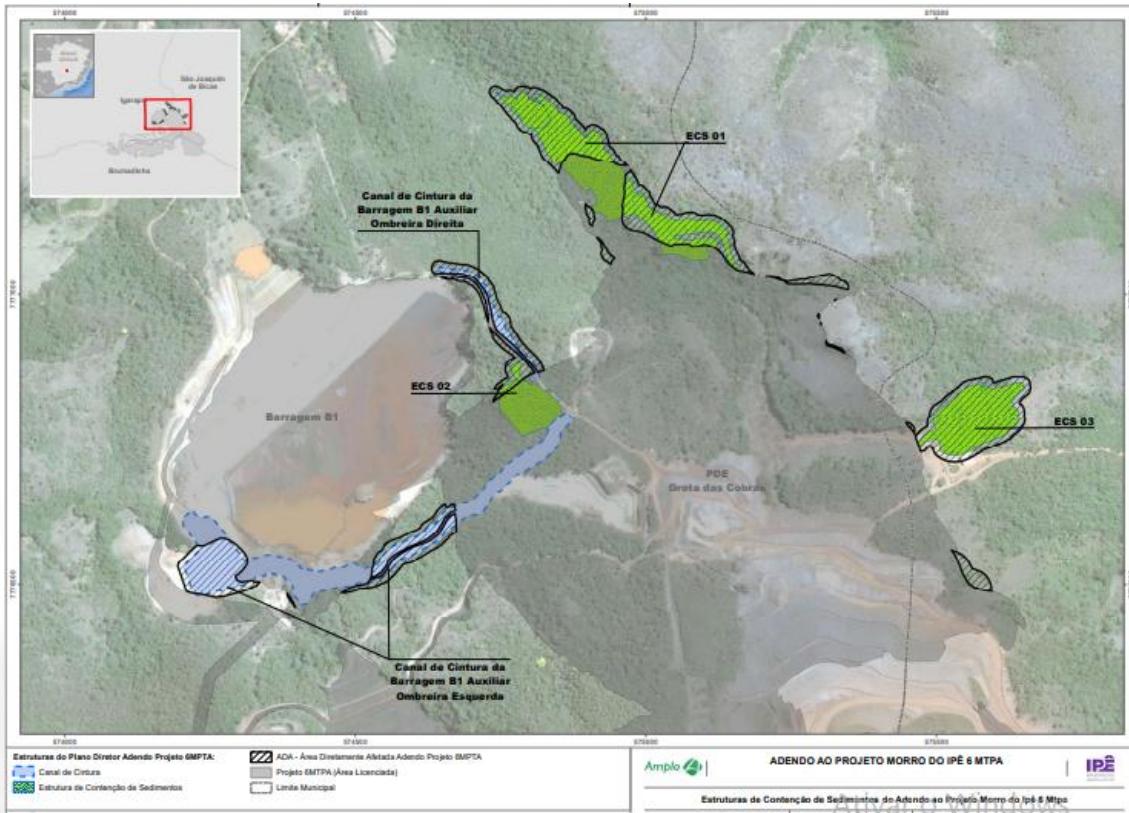
Figura 3.1: Macroestruturas do Plano Diretor do Adendo ao Projeto Morro do Ipê 6 Mtpa

A figura abaixo demonstra os projetos solicitados no adendo, que dizem respeito aos sistemas de controle ambiental.

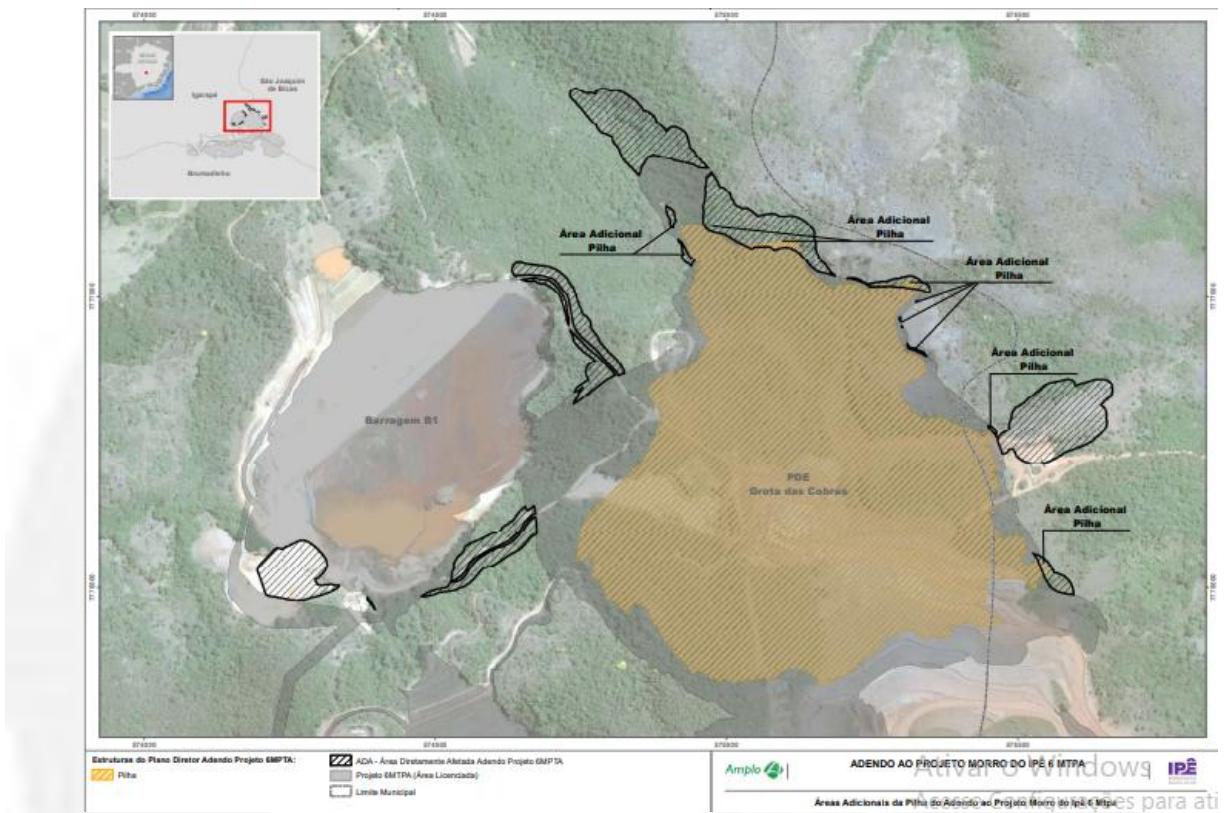
Figura 3.2: Áreas Adicionais da Pilha do Adendo ao Projeto Morro do Ipê 6 Mtpa. Fonte:
Relatório das Alterações do Projeto Tico-Tico, 2022.

A figura abaixo demonstra as áreas adicionais da PDE Grota das Cobras, solicitadas no adendo.

Os ajustes resultaram na necessidade adicional de 7,59ha de área, com supressão em 4,95ha e relocação de 2,44ha de Reserva Legal. Além disso, em 30/05/2022 foi protocolado estudo de classificação das feições referente às novas cavidades identificadas (47345473), sendo que a supressão dessas cavidades também fez parte do adendo.

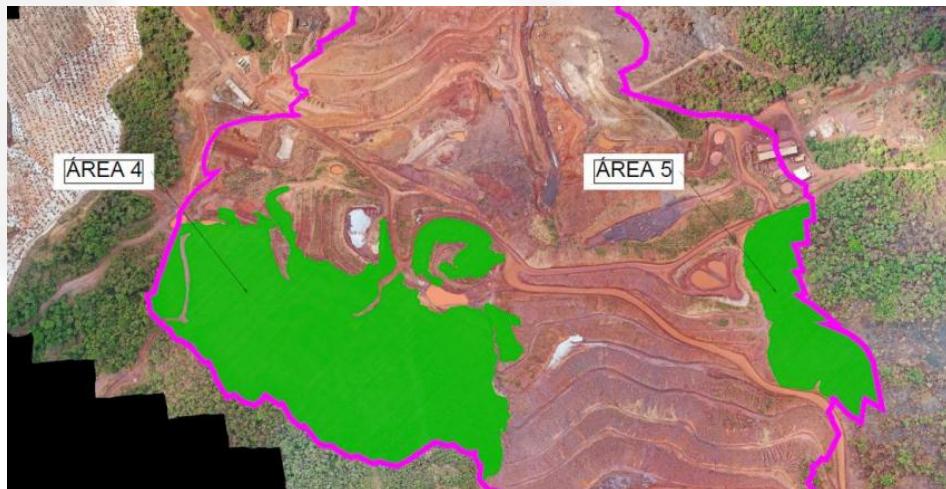
Figura 3.3: Projeção das áreas em que não houve supressão vegetal em 2024. **Fonte:** Informações Complementares, 2024.

Outro aspecto relevante da vistoria técnica realizada no empreendimento observado pela equipe técnica, foi que a supressão de vegetação da ADA da PDE não foi totalmente realizada, tendo o empreendedor informado que a decisão de manter a vegetação foi tomada pensando na minimização da geração de sedimentos, uma vez que a operação até a cota 1045 faz com que o local onde resta vegetação não seja operado neste momento. As áreas supracitadas podem ser vistas abaixo.

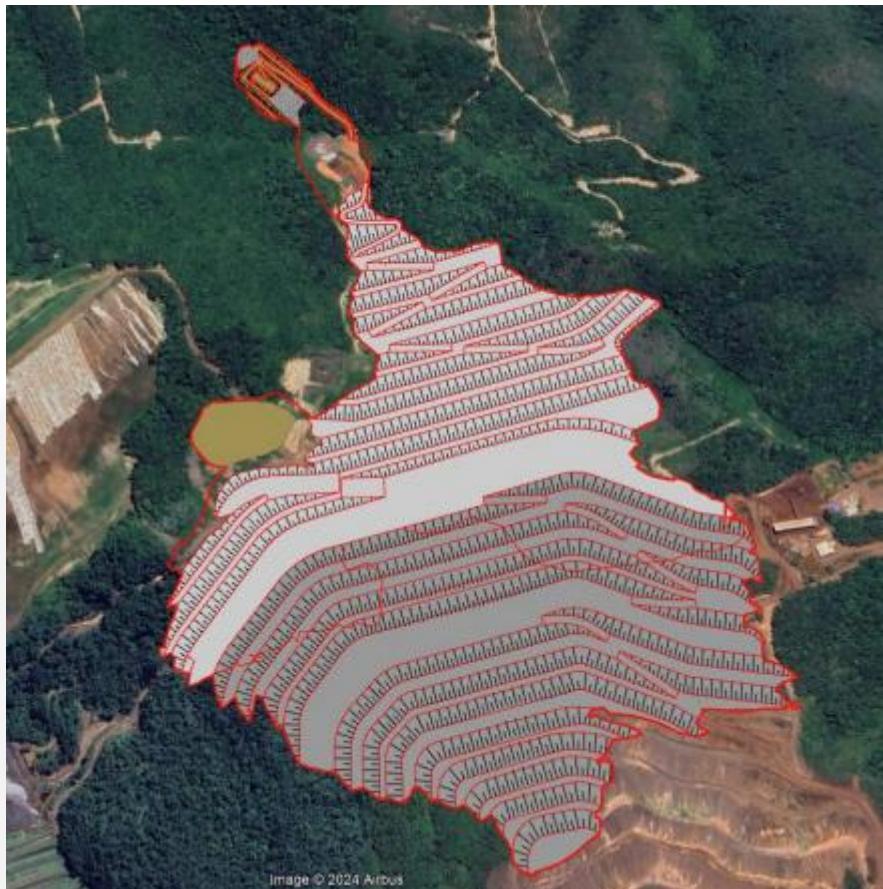
Figura 3.6: Arranjo geral da PDER ao final do 2º ano de operação. **Fonte:** Informações complementares, 2025.

Do início das operações até o final do 2º ano de operação, será utilizada a ECS 01 parcial, localizada dentro dos limites da área licenciada. A estrutura de contenção 03, localizada na ombreira esquerda, dentro da área atualmente licenciada, também será utilizada para a contenção dos sedimentos durante as operações do 1º e 2º ano de operação, sendo esses anos o objeto do presente processo de licença de operação, de acordo com o plano de avanço da pilha.

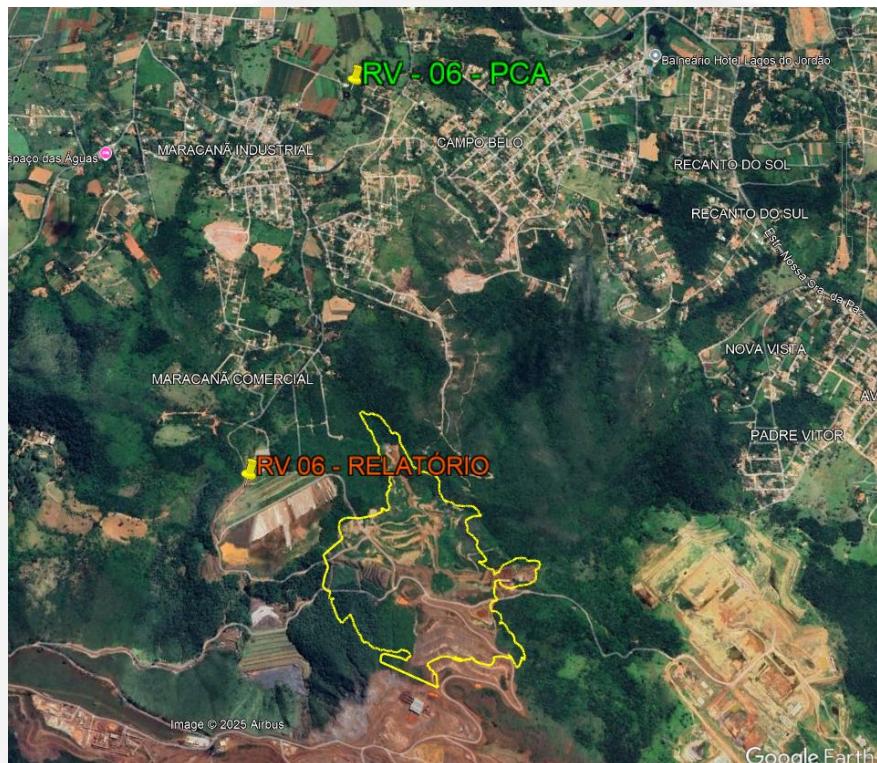
Inicialmente, destacamos que o empreendedor realizou o monitoramento referente ao ponto RV06 em coordenadas diferentes daquelas estabelecidas em seu PCA, à saber: Coordenada estabelecida no PCA: Long.: 574360.00 m E / Lat.: 7778918.00 m S - Coordenadas monitoradas: Long.: 574276.00 m E / Lat.: 7776892.00 m S. O que pode ser visualizado na figura abaixo.

Diante do exposto, e ainda, considerando que as coordenadas são em áreas totalmente distintas, será lavrado o devido auto de infração. Assim, os pontos que serão estabelecidos no anexo II deste parecer único serão conforme coordenadas que o empreendedor já vem monitorando, considerando os locais de interesse para a PDE.

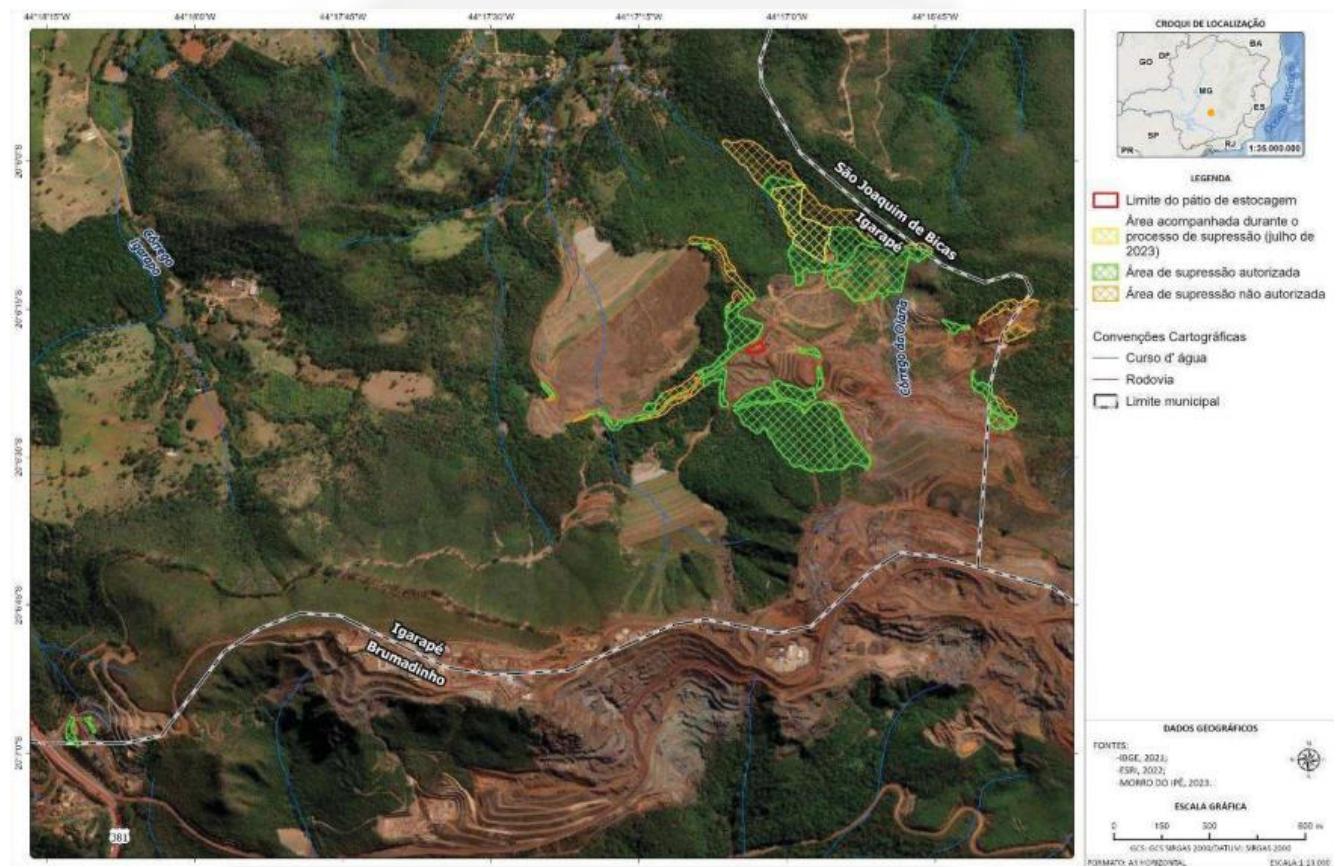
Figura 5.1: Remanescente autorizado e área já suprimida. **Fonte:** Informações complementares, 2024.

As atividades de supressão da vegetação foram realizadas com acompanhamento de um engenheiro florestal legalmente habilitado e em uma área aproximada de 12,19 hectares na Grotas das Cobras full, conforme figura abaixo.

Conforme já exposto neste parecer único, no momento da vistoria técnica realizada no empreendimento foi observado pela equipe técnica, que a supressão de vegetação da ADA da PDE não foi totalmente realizada. Portanto, a supressão da vegetação irá seguir o cronograma de execução abaixo.
