**Unidade Regional de Regularização Ambiental Alto São Francisco -  
Coordenação de Análise Técnica**

Parecer Técnico FEAM/URA ASF - CAT nº. 104/2023

| <b>PARECER ÚNICO Nº (SEI) 76224305</b> | | |
| <b>EMPREENDIMENTO:</b> Neylo Junio Arantes Silverio – Eucalipto Tratado | | <b>CNPJ:</b> 47.239.510/0001-80 |

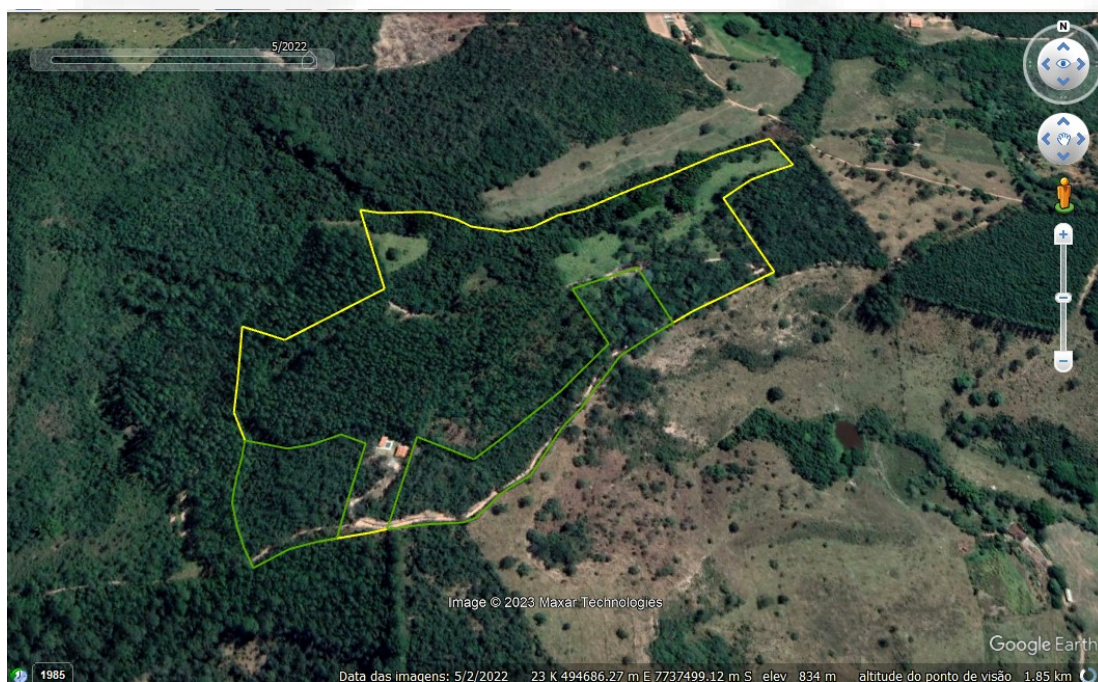
A seguir apresentamos a imagem referente ao imóvel com perímetro em amarelo e a reserva legal delimitada em verde, contemplando as duas matrículas.

Figura 02: Sítio Morro Grande / Casa Queimada (amarelo); Reserva Legal (verde). Fonte: Processo SEI.

Em vistoria foi verificada a situação da reserva legal, tendo sido constatado que se encontra preservada com vegetação nativa e cercada pelos limites externos.

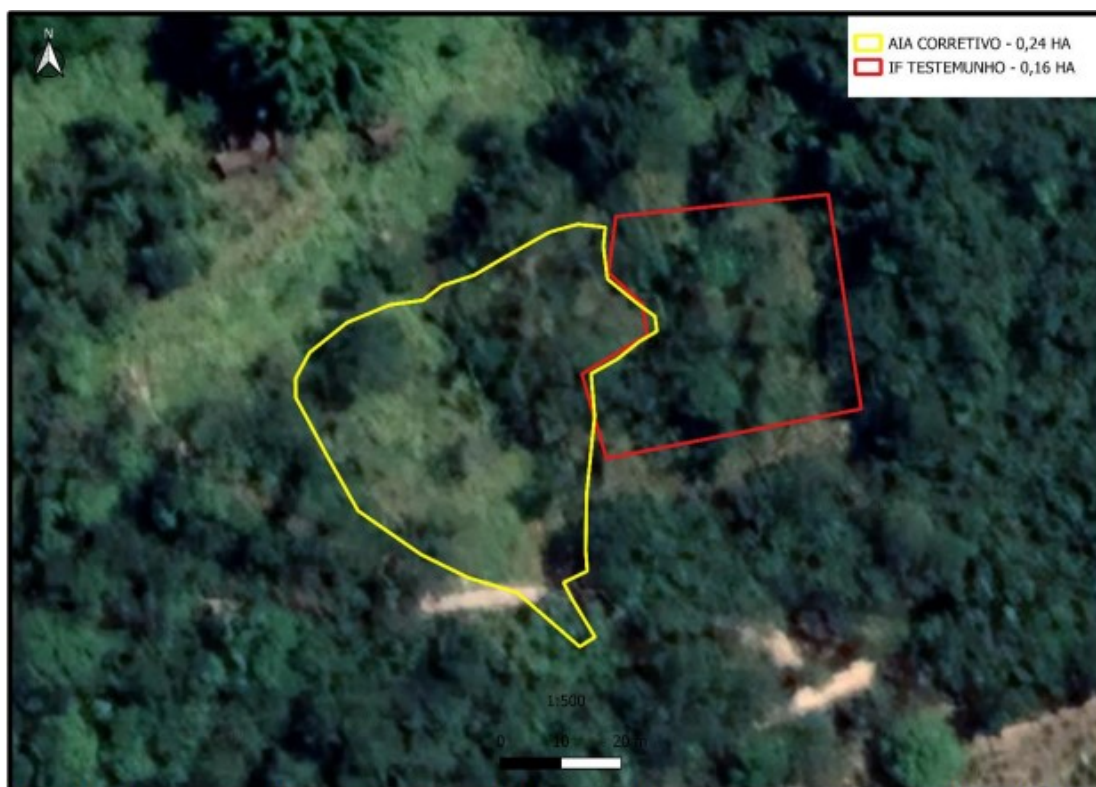
**Figura 1** – Polígono amarelo área já intervinda, vermelho nova área de inventário testemunho – Google Earth, 2022.

Figura 06 - Localização da vegetação testemunha. Fonte: Projeto de Intervenção Ambiental (corretivo).

Foi realizado o censo florestal em área de 0,1600 ha vizinha à área intervinda. Incluiu-se na amostragem, todos os indivíduos arbóreos com diâmetro à altura do peito - DAP  $\geq 5,0$  cm ou circunferência a altura do peito - CAP  $\geq 15,7$  cm.

Também foram tomadas medidas de altura total, identificação botânica das espécies arbóreas, registro de coordenadas UTM dos indivíduos e plaqueteamento dos indivíduos levantados.

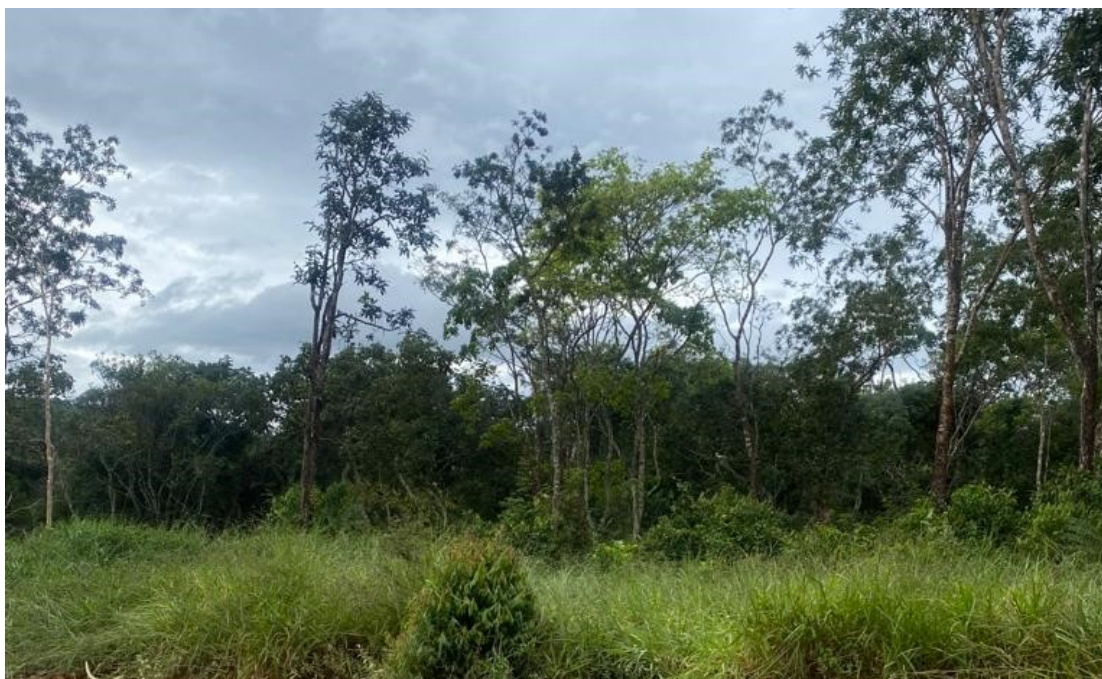
Dada a caracterização do local, que pode ser definida como uma antiga área de pastagem com árvores remanescentes da antiga floresta, que apresentam uma interceptação parcial de copas, como se pode ver na imagem abaixo, devido à sua área ser de 0,2400 hectares há impedimento para definir a intervenção como sendo corte de árvores isoladas nativas vivas.

Figura 08 – Área testemunho. Fonte: AIA.

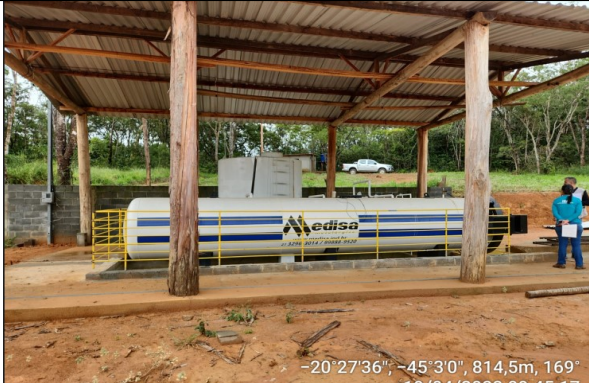
| <b>Foto 01. Autoclave.</b> | <b>Foto 02. ADA .</b> |

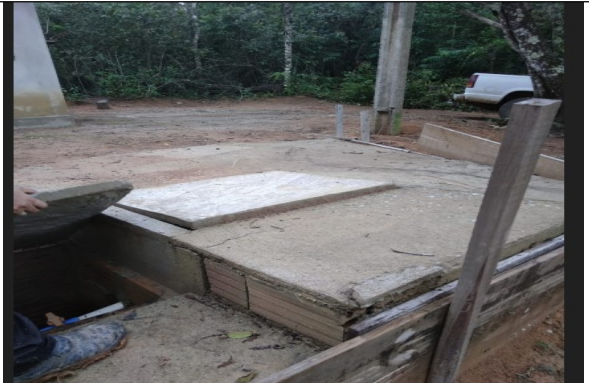
| <b>Foto 03. Tratamento Efluente Sanitário.</b> | <b>Foto 04. Armazenamento de Resíduos.</b> |

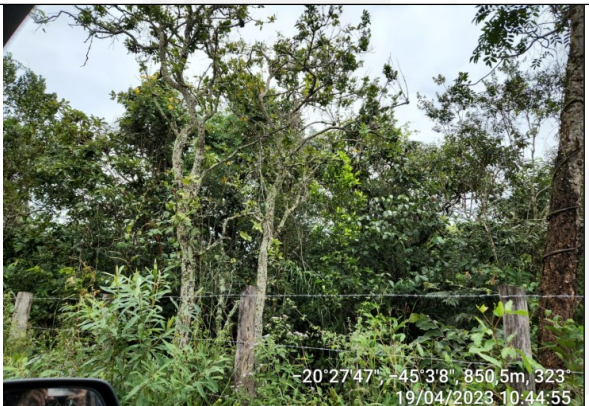
| <b>Foto 05. Parte da Reserva Legal.</b> | <b>Foto 06. Parte da Reserva Legal.</b> |
