PARECER ÚNICO Nº 455889/2016 (SIAM)

INDEXADO AO PROCESSO: Licenciamento Ambiental	PA COPAM: 05701/2005/006/2015	SITUAÇÃO: Sugestão pelo Deferimento
FASE DO LICENCIAMENTO: Revalidação da Licença de Operação		VALIDADE DA LICENÇA: 06 anos

O empreendimento **Granja Sétimo Céu** tem como proprietário o Sr. Alexandre Ribeiro Torres e Outro CPF nº 739.361.466-91, sua propriedade fica estabelecida na estrada do Jardim Km 2, Bairro do Jardim, zona rural do município de Itanhandu, MG. O acesso se faz pela Rodovia MG 158, também denominada de Rodovia dos Bandeirantes.

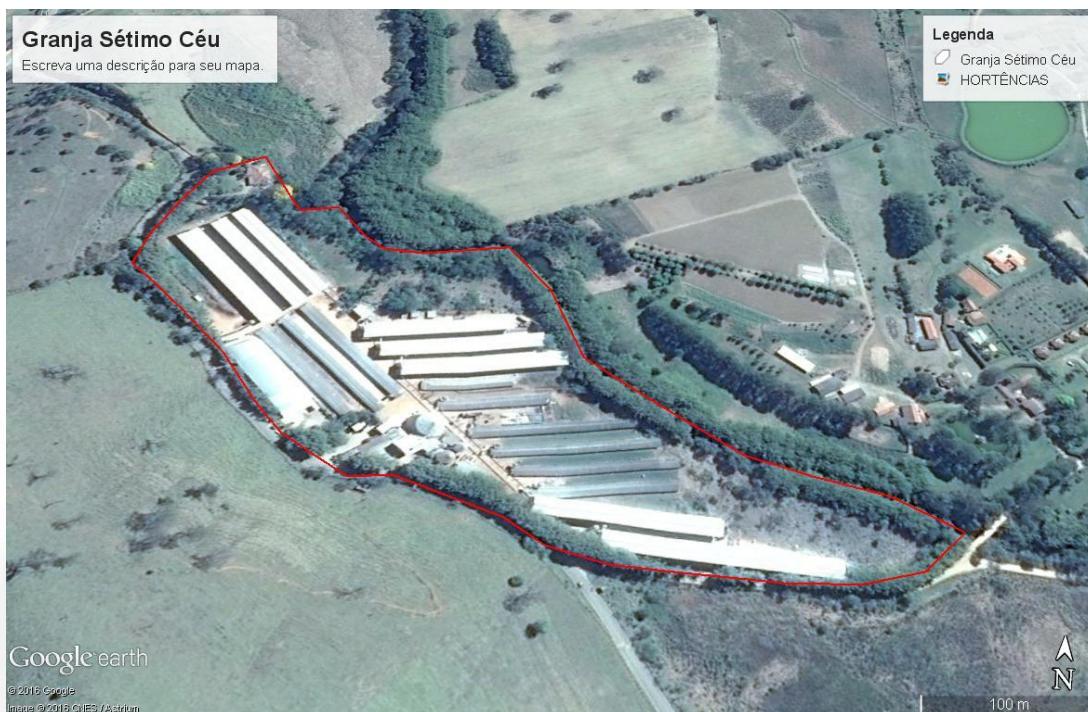
Figura 1: Instalações da Granja Sétimo Céu.

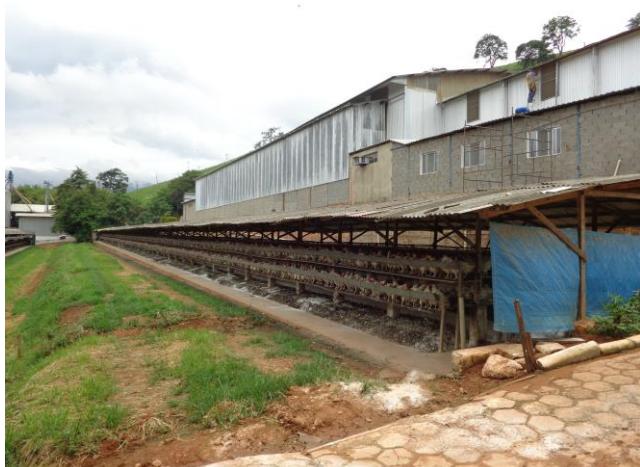
Foto 03. Galpão piramidal tradicional.

Atualmente conta com 8 (oito) galpões piramidais automatizados e 9 galpões piramidais tradicionais. Todos são equipados com comedores e bebedouros; as gaiolas são dispostas no sistema piramidal. Após o processo de modernização, a granja contará com 11 galpões piramidais automatizados e 3 (três) galpões tradicionais.

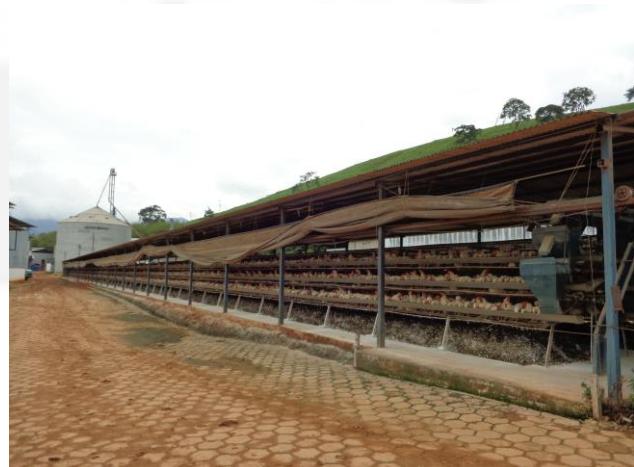
Foto 04. Galpão piramidal tradicional.

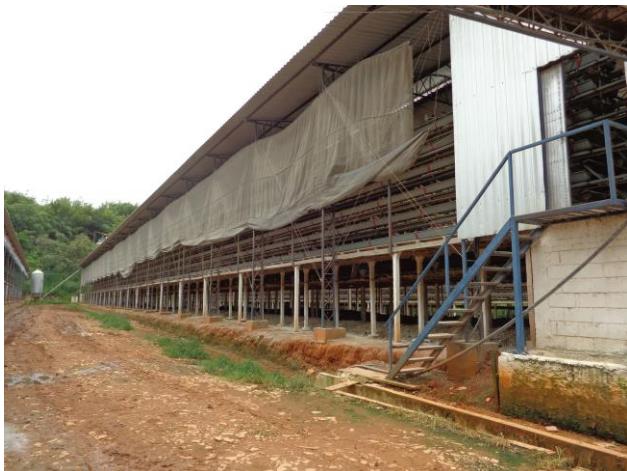
Foto 05. Galpão piramidal automatizado.

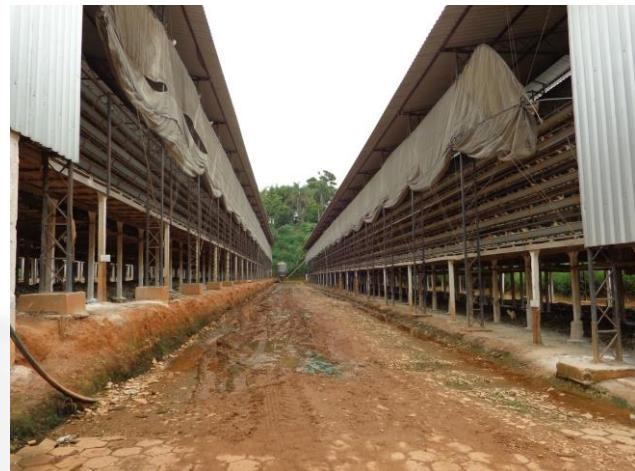
Foto 06. Galpões piramidais automatizados.

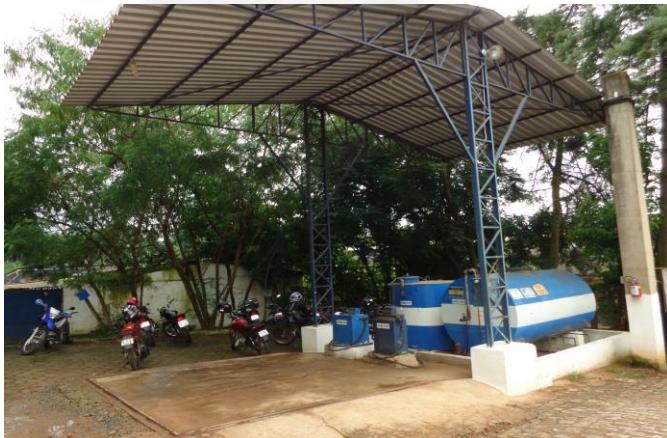
Foto 07. Ponto de abastecimento.

Ainda encontra-se instalado no empreendimento ponto de abastecimento de frota própria, com capacidade de armazenamento de 6 m³ de óleo diesel S500 e 2 m³ de óleo diesel S10, com piso concretado, com cobertura e dotado de canaletas que direcionam o efluente para caixa SAO que em seguida é direcionado para ETE.

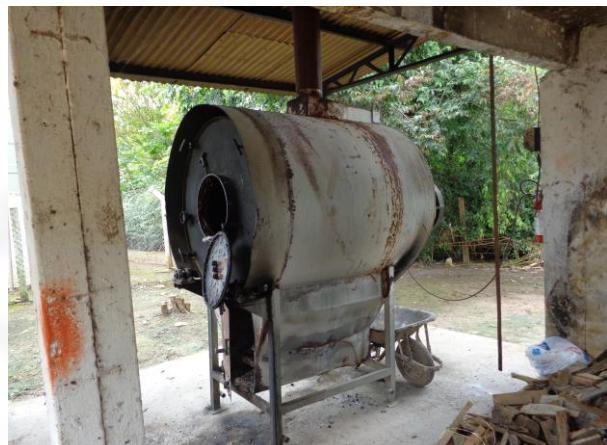
Foto 08. Máquina desidratadora de carcaças.

As aves mortas são encaminhadas para uma máquina desidratadora de carcaças, também conhecida como acelerador de compostagem, onde as aves são desidratadas sem que ocorram queima ou carbonização do material biológico, ficando alojadas em uma câmara desidratadora rotativa; onde ocorre a desidratação e fragmentação das aves em período e temperatura adequadas. Essa tecnologia foi desenvolvida pela EMBRAPA (Empresa Brasileira de Pesquisa Agropecuária), com o objetivo de melhorar o manejo das compostagens, reduzir o volume gerado, exterminar maus odores e chorumes e eliminar prejuízos sanitários e ambientais.

O desidratador atende totalmente a demanda do empreendimento e os dejetos gerados, no caso cinzas, são encaminhadas para a compostagem junto com as cascas de ovos, sendo realizados os mesmos procedimentos de compostagens, sendo uma camada de serragem, outra camada de cascas e cinzas e assim sucessivamente, sendo molhadas e após um período de 80 a 100 dias, se transformam em composto orgânico. Os ovos quebrados e liquefeitos são armazenados na câmara fria e vendidos para indústrias de alimentos.

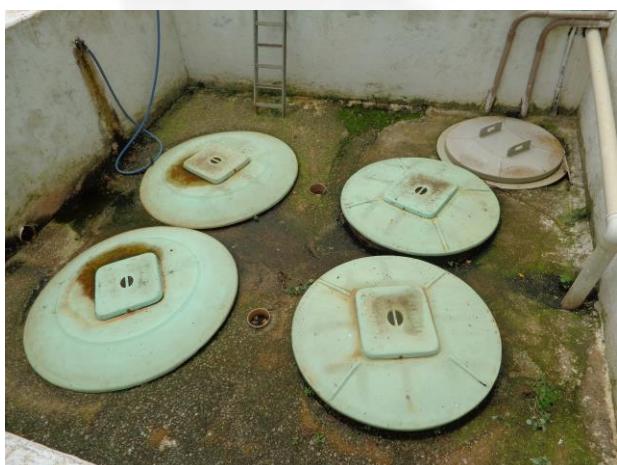
Foto 09. Sistema Fossa-Filtro.

Medida mitigadora: o empreendimento conta com uma ETE (Estação de Tratamento de Efluentes), onde os efluentes são encaminhados ao sistema de Fossa Séptica e Filtro Anaeróbio e em seguida passam por um sistema de tratamento aeróbico, com aeração prolongada e lodo ativado, que consiste na passagem do efluente por dois tanques de equalização, sendo direcionados ao tanque de ajuste de PH.

Justificativa: ruptura do cano de PVC que conduz os efluentes oriundos da fossa ao fundo do filtro anaeróbico (protocolo R 302201/2012).

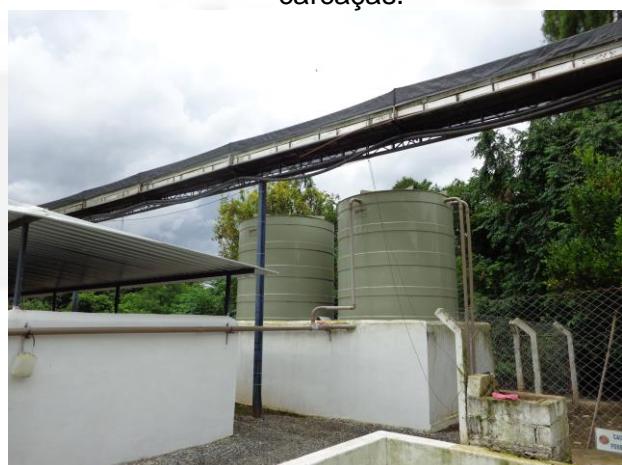
Foto 10. Tanques de equalização.

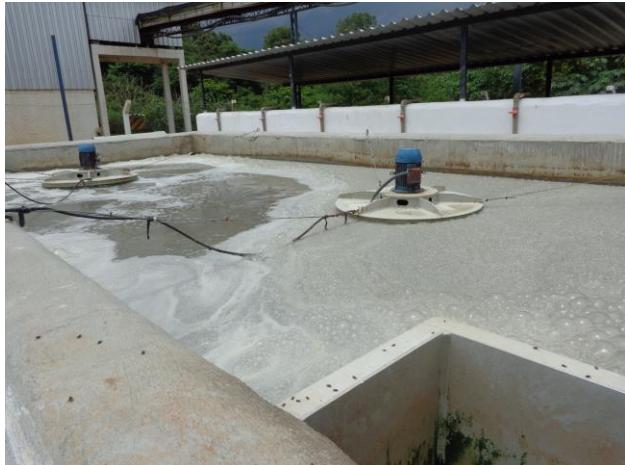
Foto 09. Tanque de aeração.

Destes seguem para o tanque de aeração, depois para o tanque de decantação, onde é separado o lodo ativado e faz a recirculação do líquido para a aeração e descarte do lodo em leitos de secagem e o direcionamento para a caixa vertedora triangular onde é medido a vazão final do sistema e o descarte da água tratada é feita no Rio Verde.

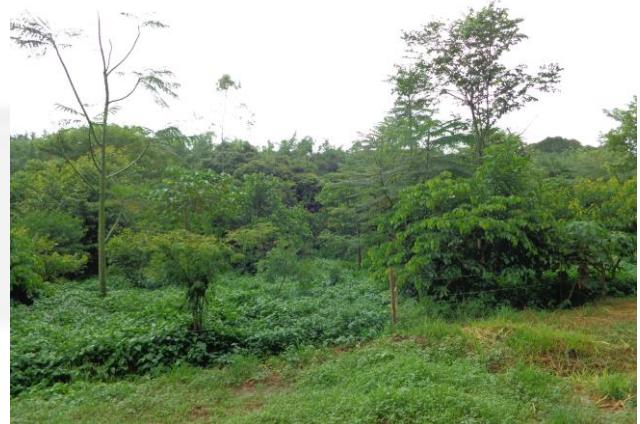
Foto 10. Área recomposta com mudas nativas.

Em vistoria foi observado que as mudas plantadas apresentavam um bom desenvolvimento.

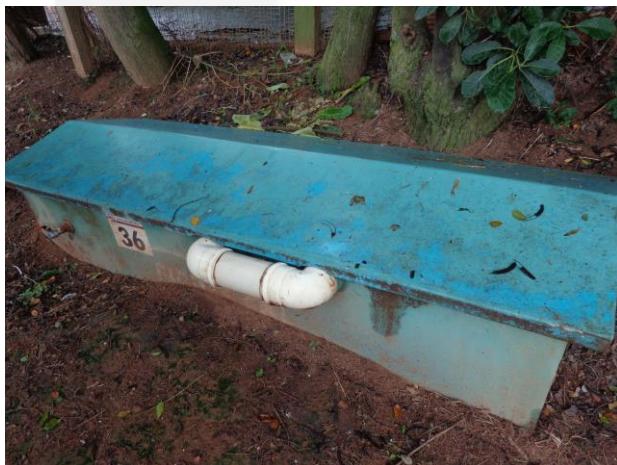
Foto 11. Caixa separadora de água e óleo.

Os efluentes líquidos oriundos da caixa SAO também são direcionados para ETE.

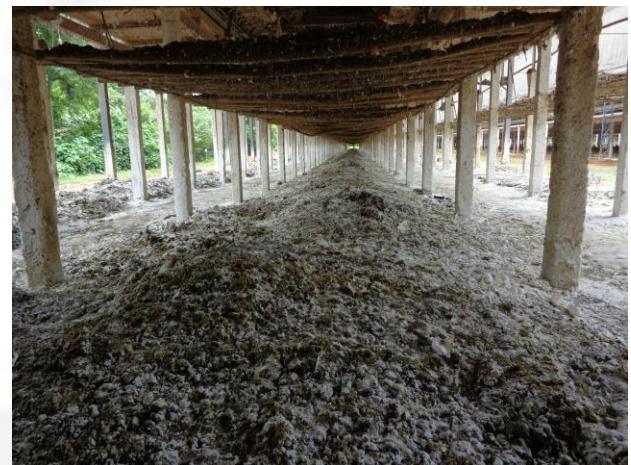
Foto 12. Esterco embaixo do galpão.

Medida mitigadora: O esterco fica depositado embaixo dos galpões piramidais, onde acontece o curtimento, ele começa a ser tratado já através da ração das aves onde é adicionado o larvicida Ciromazina. Depois, na fase de curtimento, é adicionada cal virgem diariamente para a secagem e

eliminação de focos de moscas e odores. É feito também o revolvimento do esterco semanalmente ou conforme necessidade para a aceleração da secagem e controle de insetos. Após o curtimento do esterco, este é vendido para produtores da região, principalmente produtores de café.
