Parecer nº 116/SEMAD/SUPRAM ASF-DRRA/2021

| PARECER ÚNICO Nº 0315362/2021 (SIAM) | | |
| INDEXADO AO PROCESSO: Licenciamento Ambiental | PA COPAM: 07579/2017/001/2017 | SITUAÇÃO: Sugestão pelo indeferimento |
| EMPREENDIMENTO: Cemitério Parque da Serra Ltda EPP | | CNPJ: 03.522.264/0001-01 |

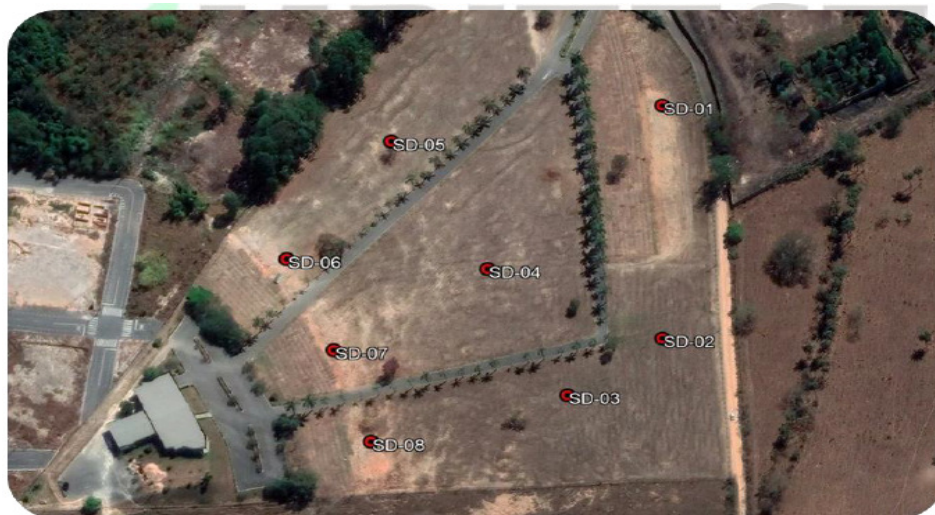
Item 04: Em resposta a este item foi apresentado o estudo intitulado “Laudo Hidrogeológico”, o qual descreve que foi realizado 8 furos de sondagens na área destinada a sepultamentos do empreendimento, desses 8 furos apenas o de nº 01 atingiu a profundidade de 15 metros, os demais, sem nenhuma justificativa técnica (Ex.: atingimento do lençol freático e ou camada de rocha impenetrável), foram realizados em profundidade inferior. Na imagem abaixo, extraída do referido estudo, consta a delimitação dos furos:

Figura 01: Delimitação das sondagens. Fonte: Laudo Hidrogeológico.

O ensaio de permeabilidade foi realizado também somente para o furo nº. 01, sem a apresentação de justificativa técnica para a sua não realização nos demais, dessa forma, evidentemente não é possível atestar que as demais áreas de sondagem possuem o mesmo coeficiente de permeabilidade identificado, haja vista a reduzida área amostrada.

Ademais, verifica-se que as sondagens não foram realizadas conforme norma ABNT, neste caso NBR-6484/2001: “Solos - Sondagens de Simples Reconhecimento com SPT – Método de Ensaio”, ABNT, essa norma sequer é citada no estudo. Não informa a metodologia utilizada, consta apenas ilustração do perfil do solo em cada furo (fig. 17 e 18), mas não consta o perfil individual de cada sondagem e as informações necessárias, tais como: nome da firma executora das sondagens, o nome do interessado ou contratante, local da obra, indicação do número do trabalho e os vistos do desenhista, engenheiro civil ou geólogo, responsável pelo trabalho; diâmetro do tubo de revestimento e do amostrador empregados na execução das sondagens; número(s) da(s) sondagem(s); d) cota(s) da(s) boca(s) dos furo(s) de sondagem, com precisão centimétrica; linhas horizontais cotadas a cada 5 m em relação à referência de nível; posição das amostras colhidas, devendo ser indicadas as amostras não recuperadas e os detritos colhidos na circulação de água; as profundidades, em relação à boca do furo, das transições das camadas e do final da(s) sondagem(s), dentre outras informações que deveriam constar no estudo, conforme referida norma. Por derradeiro, para o estudo em questão, foi apensado um rascunho de Anotação de Responsabilidade Técnica (ART) e não a ART definitiva, tal documento apresentado não tem validade, conforme consta no próprio documento apresentado.

Importante ressaltar também que o estudo não foi realizado ao final da estação de maior precipitação conforme art. 3º, Inciso I, alínea c da Resolução Conama nº. 335/2003. E que apesar de não constar referenciada a norma técnica na solicitação de informação complementar, em 18/03/2021, essa questão foi esclarecida junto à consultoria ambiental da empresa através de e-mail, conforme cópia que integra os autos do processo administrativo.

O estudo geotécnico exigido no item 04 é imprescindível para a avaliação das reais características do solo e o nível do lençol freático na área destinada ao sepultamento e a sua compatibilidade em relação às atividades exercidas pela empresa, visto que, a contaminação do solo e lençol freático por produto de coligação, também conhecido como necrochorume, é causa do maior impacto aos meios físico e antrópico causado por essa tipologia de empreendimento.

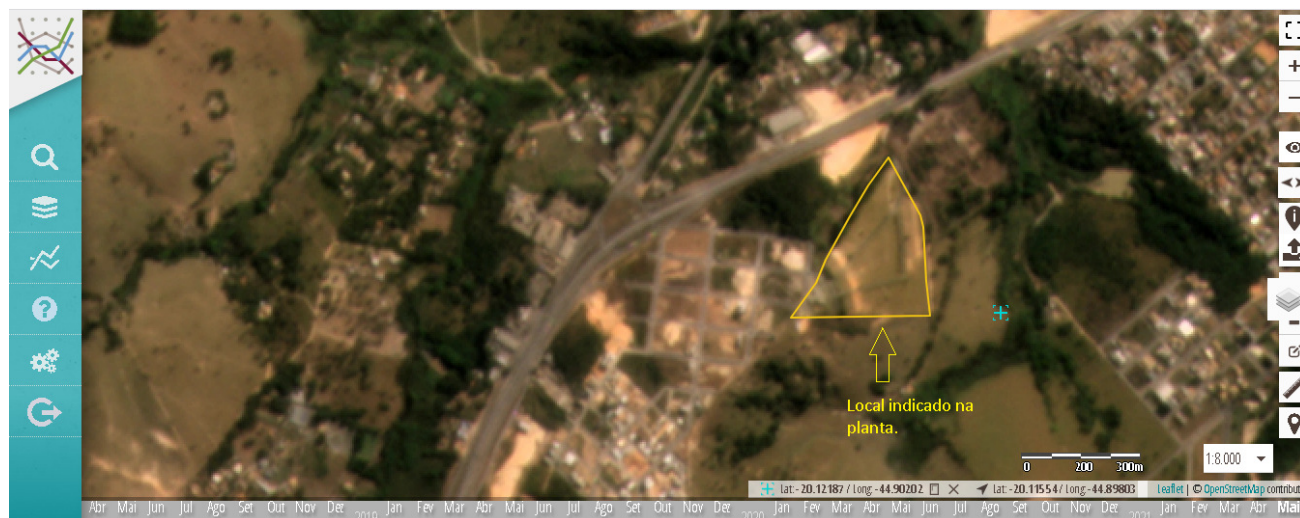
Em resposta a solicitação, foi apresentada uma via da Planta topográfica do imóvel contendo a indicação de que já existem pontos de “Dissipação Parcial por Percolação”. Ressalta-se que no ofício de informação complementar foi solicitada a implantação de bacia de contenção, visando justamente a infiltração da água no solo. Através de imagem recente de satélite, especialmente maio de 2021, é possível verificar que não foi implantado nenhuma bacia de contenção, situação verificada também nas imagens que constam junto a referida

planta, através das quais é possível verificar que os pontos de desague do sistema de drenagem ocorrem em locais desprovidos de vegetação e/ou área de pastagem sem qualquer obstáculo ou medida mitigadora em relação a formação de processos erosivos. Ademais, não consta a ART válida do responsável técnico.

Figura 02: Polígono do imóvel e o local de delimitação das “Áreas de Dissipação Parcial por Percolação” indicados na Planta. Fonte: Programa Brasil Mais.

Item 09: Durante vistoria ao empreendimento foi constatado que o mesmo já dispunha de sistema de drenagem de águas pluviais, entretanto, as águas interceptadas eram encaminhadas para o imóvel vizinho em áreas com potencial de surgimento de processo erosivos, nesse sentido foi solicitada a apresentação de projeto acompanhado de ART.

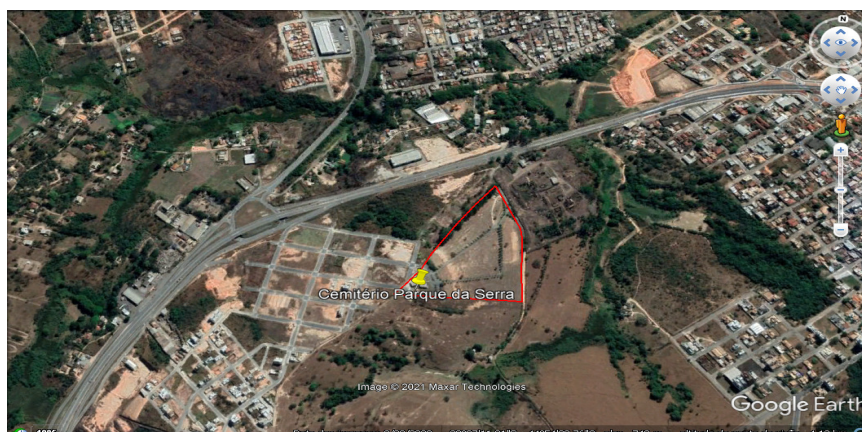
Figura 03: Imagem de satélite do empreendimento. Fonte Google Earth.

O empreendimento possui estrutura completa visando a realização de velórios e apoio aos familiares e visitantes, sendo constituído por 01 portaria de controle de acesso, 04 quadras de sepultamento, 02 estacionamentos, 01 Hall de entrada, 01 lanchonete, 02 capelas para velórios, 01 sala de mostruário de caixões, 01 escritório, 01 almoxarifado e 03 banheiros.

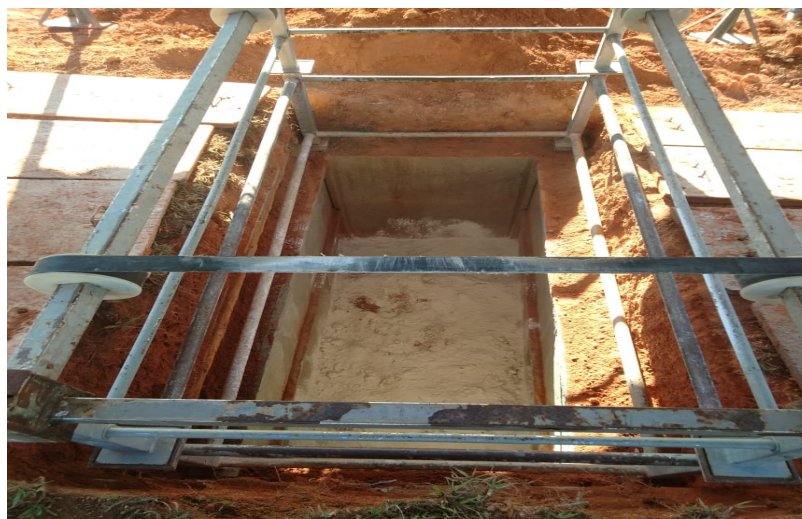
O sepultamento é realizado em sepulturas construídas abaixo do nível do solo. As lajes de apoio das urnas delimitando o espaço de cada gaveta são constituídas por pedras de ardósia de 4 cm de espessura. As paredes das sepulturas são formadas por placas pré-moldadas de concreto fabricadas no próprio empreendimento.

Cada sepultura possui uma placa metálica de identificação, assentada ao nível do solo contendo as seguintes identificações: Número da quadra; número da linha de sepultamento; número da sepultura; nomes das pessoas cujos corpos foram ali sepultados (Em caso de as sepulturas estiverem sendo utilizadas).

Figura 05: Imagem de uma sepultura aberta. Fonte: Plano de desativação de Cemitérios. Fonte: Autor do parecer/SUPRAM-ASF.
