PARECER ÚNICO Nº 0482157/2021 (SIAM)

INDEXADO AO PROCESSO: Licenciamento Ambiental	PA COPAM: 09691/2006/003/2019 SEI n.1370.01.0038484/2021-72	SITUAÇÃO: Sugestão pelo deferimento
FASE DO LICENCIAMENTO: Revalidação da LO		VALIDADE DA LICENÇA: 10 anos
PROCESSOS VINCULADOS/CONCLUÍDOS:	PA COPAM:	SITUAÇÃO:
LO – Licença de Operação (DN74) – Terminal de Produtos Químicos e Petroquímicos.	09691/2006/001/2006	Licença concedida
LO – Licença de Operação (DN74) – Terminal de Produtos Químicos e Petroquímicos.	09691/2006/002/2013	Licença concedida

EMPREENDEDOR:	SIDERURGICA SANTO ANTONIO LTDA. (EX SIDERCOQUE IND E COM LTDA. (EX INTERVIAS AR E TERM FER LTDA.))	CNPJ: 20.148.953/0004-51
EMPREENDIMENTO:	SIDERURGICA SANTO ANTONIO LTDA.(EX SIDERCOQUE IND E COM LTDA (EX INTERVIAS AR E TERM FER LTDA.))	CNPJ: 20.148.953/0004-51
MUNICÍPIO:	Itaúna	ZONA: Urbana
COORDENADAS GEOGRÁFICA (DATUM): SAD 69	LAT/Y 20°04'07.2"	LONG/X 44°33'25.4"
LOCALIZADO EM UNIDADE DE CONSERVAÇÃO:		
<input type="checkbox"/> INTEGRAL	<input type="checkbox"/> ZONA DE AMORTECIMENTO	<input type="checkbox"/> USO SUST. <input checked="" type="checkbox"/> NÃO
BACIA FEDERAL: Rio São Francisco	BACIA ESTADUAL: Rio Pará	
UPGRH: SF2 - Bacia

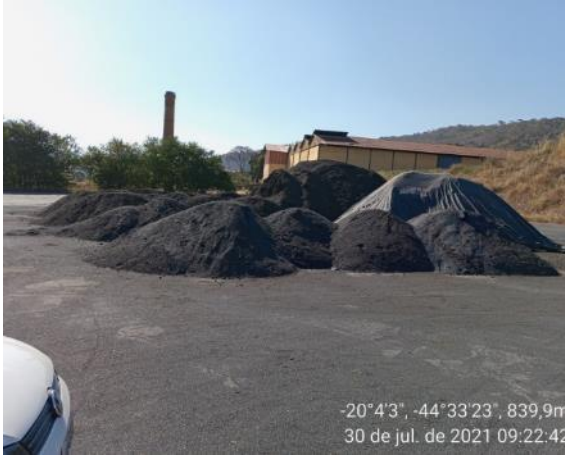
Foto 01. Pátio de coque asfaltado.

A capacidade de armazenamento do coque é de aproximadamente 3.900 m³. O pátio de armazenamento deste produto é devidamente impermeabilizado em concreto asfáltico, o qual possui uma área de aproximadamente 4.800 m².

Os produtos serão armazenados temporariamente em pátios separados, sendo que para o armazenamento do coque de petróleo existe um pátio impermeabilizado em concreto asfáltico, com canaletas direcionadas aos tanques de retenção de sólidos.

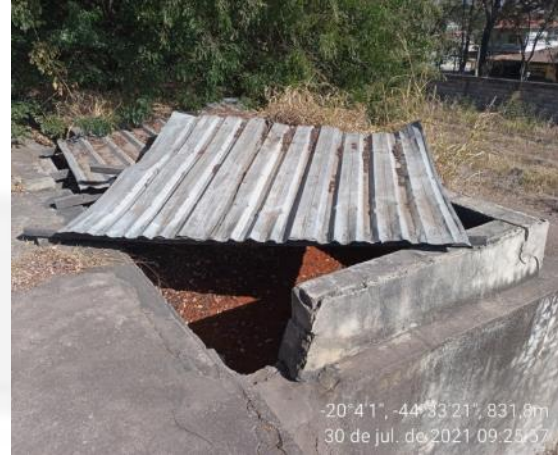
Foto 02. Tanque para retenção de sedimentos.

- **Efluentes pluviais:** são coletados por canaletas, passando por caixas de decantação para retenção de partículas sólidas antes de serem liberados na rede de coleta do município. Conforme folha 068, o empreendimento realiza periodicamente amostragem dos efluentes líquidos pluviais, os resultados de monitoramento obtidos durante os anos de 2016, 2017 e 2018. Diante dos resultados, verificou-se resultados de DBO e DQO superior ao limite máximo estabelecido. Em fevereiro/2017, o parâmetro sólido suspenso apresentou resultado superior ao limite máximo estabelecido. Demais parâmetros analisados, apresentaram resultados dentro dos limites estabelecidos. Está sendo condicionado no anexo II deste parecer o automonitoramento das águas pluviais incidentes no pátio de coque.

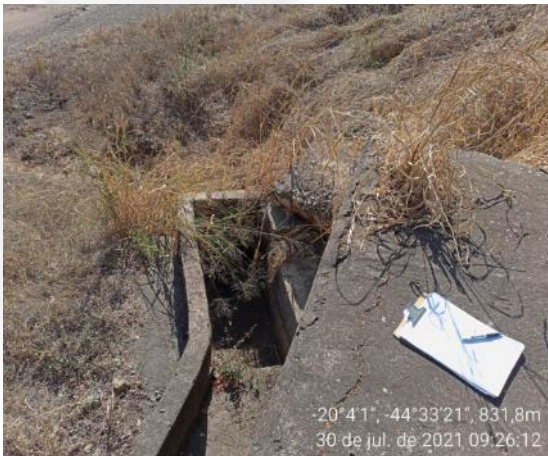
Foto 03. Local de liberação de efluentes pluviais no sistema do município.

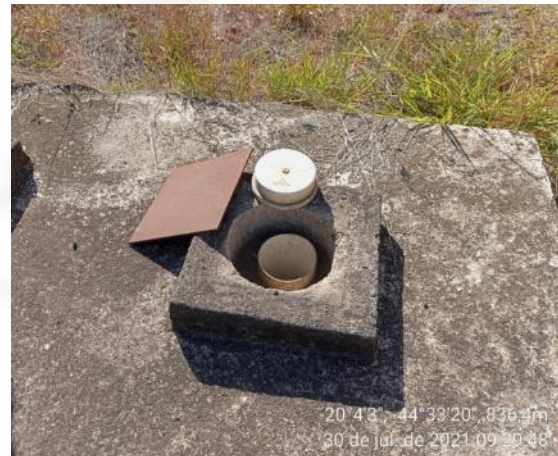
Foto 04. ETE sanitária atualmente fora de operação.

- **Efluentes líquidos sanitários:** Os efluentes líquidos sanitários são tratados em um sistema composto por fossa séptica, seguida de lançamento na rede de coleta do município. Conforme folha 062, todos os resultados apresentados pela empresa se

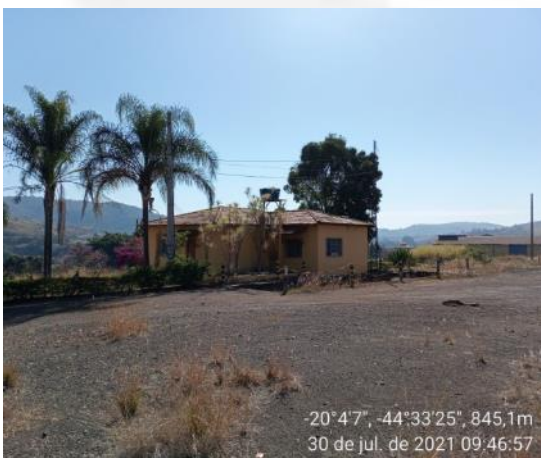
Foto 05. Pátio de minério atualmente fora de operação.

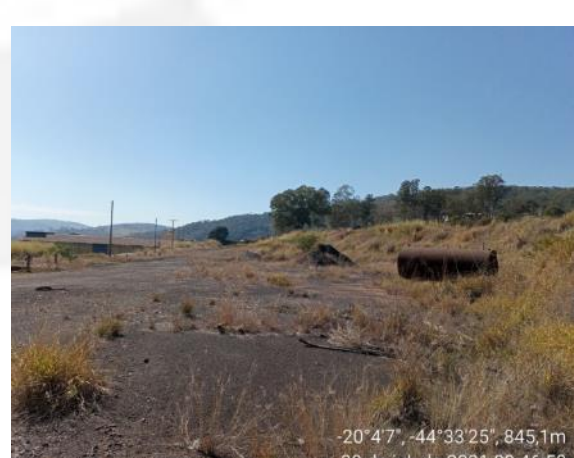
Foto 06. Pátio de minério atualmente fora de operação.
