**PARECER ÚNICO Nº 0315534/2019 (SIAM)**

<b>INDEXADO AO PROCESSO:</b> Licenciamento Ambiental	<b>PA COPAM:</b> 00666/2001/008/2018	<b>SITUAÇÃO:</b> Sugestão pelo Deferimento
<b>FASE DO LICENCIAMENTO:</b> Renovação da licença de operação - RenLO	<b>VALIDADE DA LICENÇA:</b> 10 anos

<b>EMPREENDEDOR:</b>	Zollern Transmissões Mecânicas Ltda.	<b>CNPJ:</b>	18.222.877/0001-92
<b>EMPREENDIMENTO:</b>	Zollern Transmissões Mecânicas Ltda.	<b>CNPJ:</b>	18.222.877/0001-92
<b>MUNICÍPIO:</b>	Cataguases	<b>ZONA:</b>	Urbana
<b>COORDENADAS GEOGRÁFICA (DATUM):</b>	SIRGAS 2000	<b>LAT/Y</b>	21° 24' 25"
		<b>LONG/X</b>	42° 40' 28"
<b>LOCALIZADO EM UNIDADE DE CONSERVAÇÃO:</b>			
<input type="checkbox"/> INTEGRAL	<input type="checkbox"/> ZONA DE AMORTECIMENTO	<input type="checkbox"/> USO SUSTENTÁVEL	<input checked="" type="checkbox"/> NÃO
<b>BACIA FEDERAL:</b> Rio Paraíba do Sul		<b>BACIA ESTADUAL:</b> Rio Pomba	
<b>UPGRH:</b> Bacia dos afluentes mineiros dos rios Pomba e Muriaé			
<b>CÓDIGO:</b>	<b>ATIVIDADE OBJETO DO LICENCIAMENTO (DN COPAM 217/2017):</b>	<b>CLASSE</b>	
B-07-01-3	Fabricação de máquinas em geral e implementos agrícolas, bem como suas peças e acessórios metálicos.	4	
B-06-02-5	Serviço ga

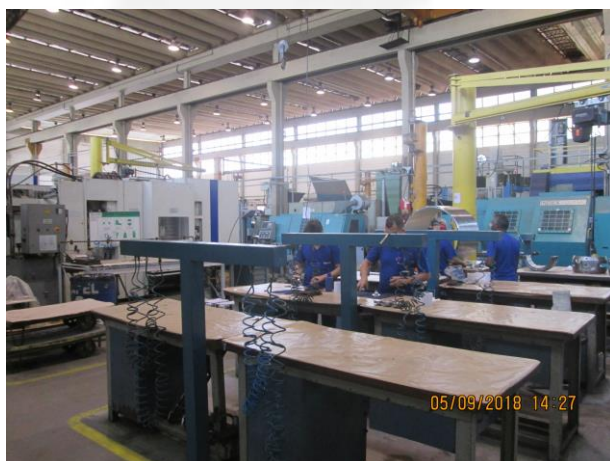
**Foto 1:** Setor produtivo.

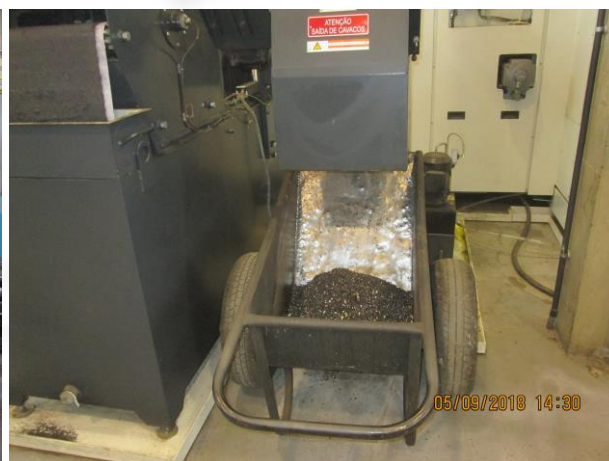
**Foto 2:** Resíduos gerados na usinagem.

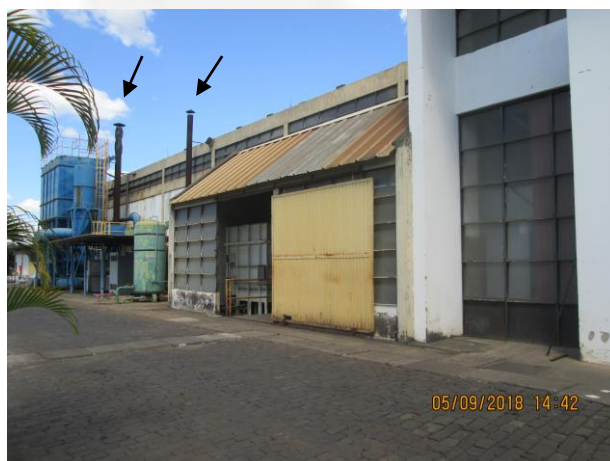
**Foto 3:** Filtros fornos de fundição.

No setor de fundição de metal patente, o material particulado, o chumbo, o cobre e o estanho são tratados por meio de filtros de mangas.

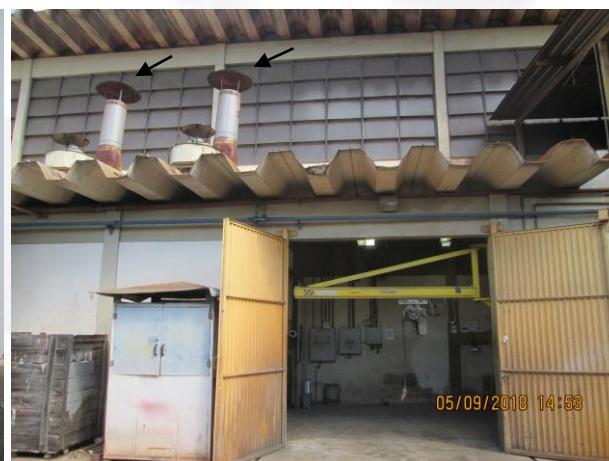
**Foto 4:** Filtros cabine de pintura.

A cabine de pintura gera emissões atmosféricas (VOC) devido ao próprio processo de pintura das peças produzidas na indústria. As emissões atmosféricas geradas na cabine de pintura são tratadas por 3 (três) conjuntos de filtros com mantas.

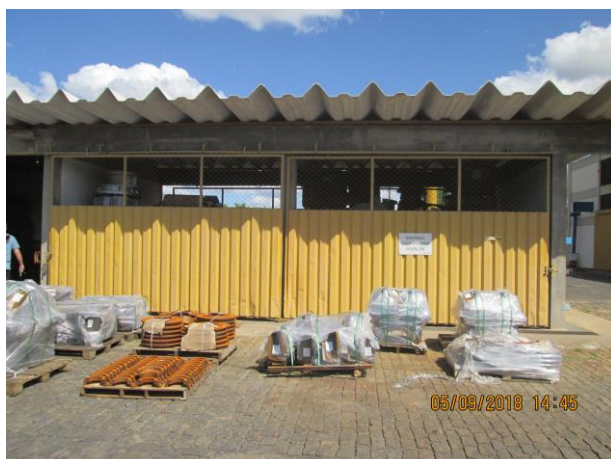
**Foto 5:** Depósito temporário de resíduos.

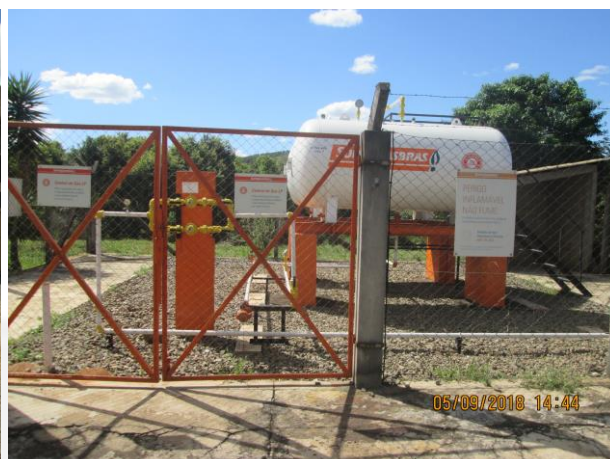
**Foto 6:** Compartimento do GLP.

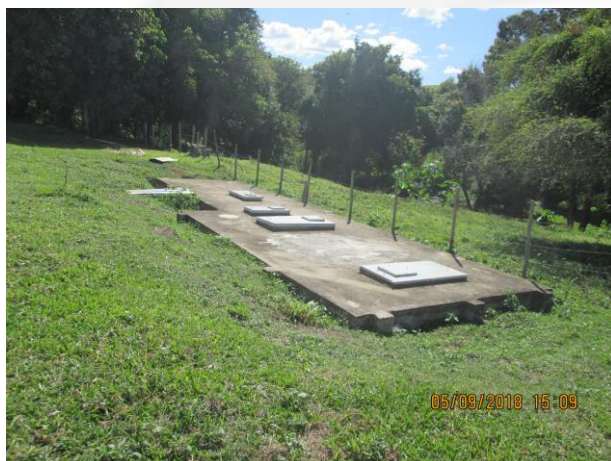
**Foto 7:** Estação de tratamento efluentes sanitários.

Os efluentes líquidos gerados pelo empreendimento são objeto de adequado tratamento, sendo o efluente sanitário destinado a um sistema composto de gradeamento, desarenador, caixa de gordura, caixa de passagem, fossa séptica, filtro anaeróbico e leito de secagem. A ETE está projetada para atender a geração de efluente sanitário de até 400 funcionários, conforme informado no parecer único 0634552/2012, além dos efluentes provenientes do refeitório. Após o tratamento o efluente é lançado no rio Pomba. No que tange ao efluente industrial, existe implantada, no setor de galvanoplastia, estação de tratamento própria. Contudo as

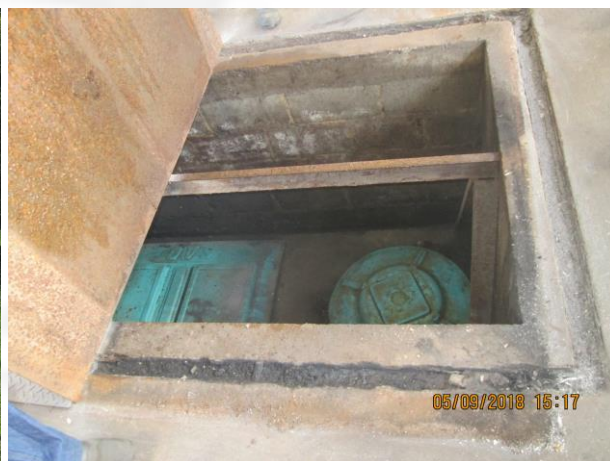
**Foto 8:** Caixa separadora de água e óleo.

O empreendimento possui um sistema de drenagem de águas pluviais que é composto de uma caixa de separação de sólidos e de óleo a nível primário e uma caixa com placas coalescentes para separação de óleo a nível secundário. O sistema localiza-se em local estratégico onde recebe a contribuição dos bueiros da área destinada a limpeza de peças. O equipamento recebe manutenção periódica onde o residual de óleo é retirado, acondicionado em tambores metálicos e armazenado temporariamente no depósito de resíduos antes do descarte final.

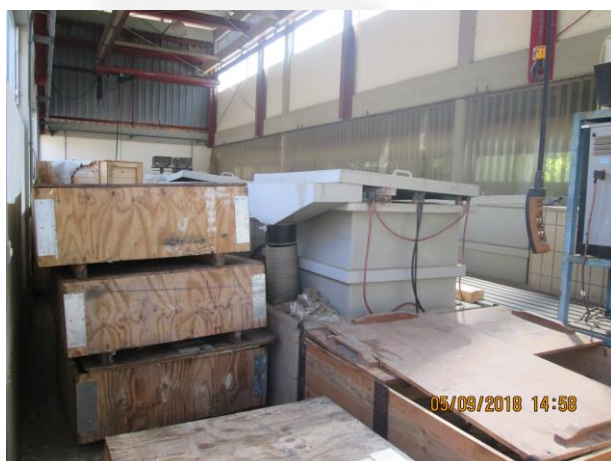
**Foto 9:** Galvanoplastia desativada.

Cumpramos informar que desde o 1º trimestre do ano de 2014 as atividades da galvanoplastia estão paralisadas, conforme ofício 0333195/2015. Dessa forma, segundo informado, o processo galvânico não está mais sendo utilizado para a fabricação de peças. No entanto, a Zollern Transmissões Mecânicas Ltda. não descarta a possibilidade de, futuramente, voltar a fabricar peças galvanizadas.

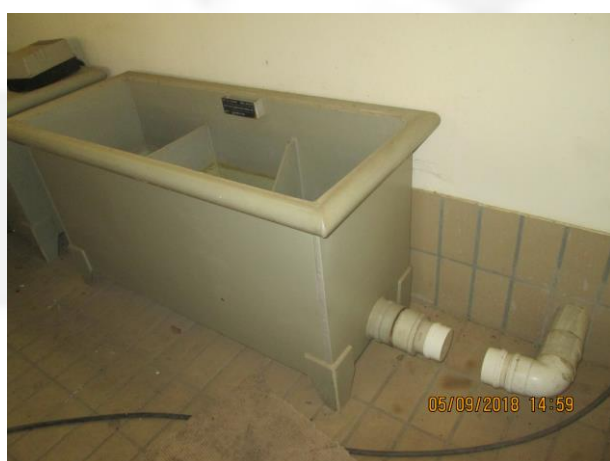
**Foto 10:** ETE tamponada galvanoplastia.

atividades no setor se encontram paralisadas desde o 1º trimestre de 2014, conforme vem sendo informado, estando a tubulação, a qual reflete a saída do efluente tratado, atualmente tamponada.
