Parecer Técnico SEMAD/SUPRAM LESTE-DRRA nº. 127/2022

<b>Parecer Técnico de Licença Ambiental Simplificada (RAS) SEMAD/SUPRAM LESTE-DRRA nº. 127/2022 (Vinculado ao DOC SEI n. 54860215)</b>			
<b>PA COPAM Nº:</b> 2509/2022		<b>SITUAÇÃO:</b> SUGESTÃO PELO INDEFERIMENTO	
<b>EMPREENDEDOR:</b> ROBERTO CARLOS DE OLIVEIRA PATRICIO		<b>CNPJ:</b> 32.818.178/0001-30	
<b>EMPREENDIMENTO:</b> ROBERTO CARLOS DE OLIVEIRA PATRICIO		<b>CNPJ:</b> 32.818.178/0001-30	
<b>ENDEREÇO:</b> fazenda Corrego Divino das Laranjeiras		<b>BAIRRO:</b> -----	
<b>MUNICÍPIO(S):</b> Divino das Laranjeiras		<b>ZONA:</b>	Rural
<b>COORDENADAS GEOGRÁFICAS (DATUM):</b> LAT S 18° 42' 34,140" - LONG W 41° 27' 19.340" - SIRGAS 2000			
<b>RECURSO HÍDRICO:</b> CERTIDÃO DE REGISTRO DE USO INSIGNIFICANTE N. 334122/2022			
<b>INTERVENÇÃO AMBIENTAL:</b> xxxxxxxx			
<b>CRITÉRIO LOCACIONAL INCIDENTE:</b> SEM INCIDÊNCIA DE CRITÉRIO LOCACIONAL-			
<b>DNPM/AMN:</b> 833.251/2011		<b>SUBSTÂNCIA MINERAL:</b> GRANITO

Trata-se de projeto de empreendimento que pretende desenvolver as atividade de “Lavra a céu aberto - Rochas ornamentais e de revestimento”, código A-02-06-2, produção bruta de 3.000m³/ano e “Pilha de rejeito/estéril de rochas

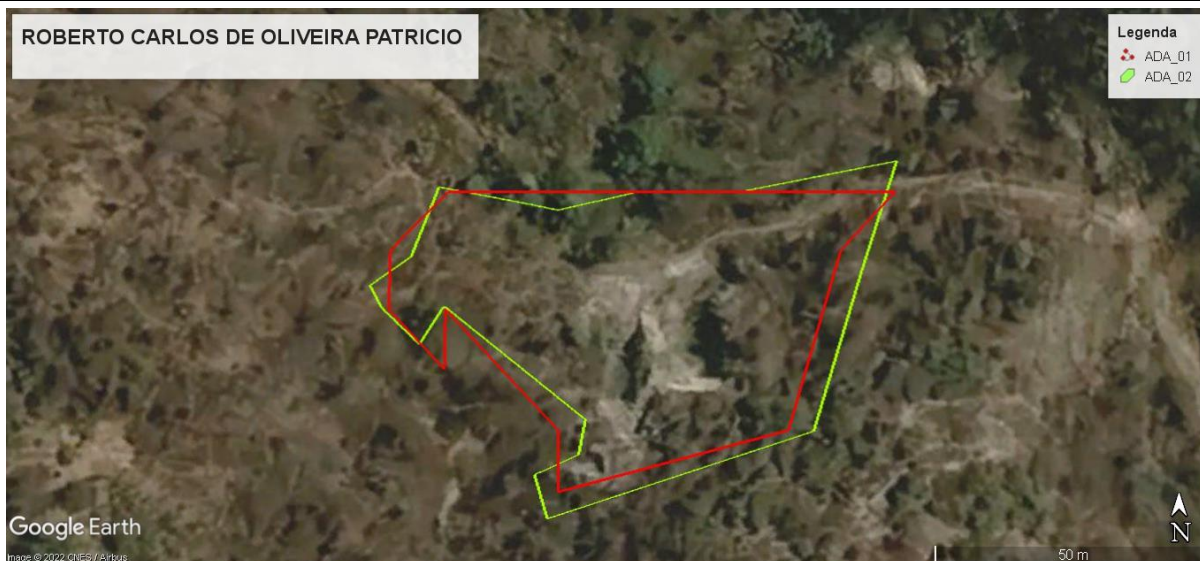
**Figura 3:** ADA apresentada no SLA (aba atividades) denominada na figura como ADA\_ 01 e, ADA apresentada junto aos arquivos vetoriais, denominada no mapa como ADA\_02. **FONTE:** Google Earth Pro (adaptado SUPRAM-LM).

A ADA pelo empreendimento corresponde a 0,34ha de acordo com o item 4.1 do RAS. O empreendedor inseriu no SLA<sup>2</sup> a poligonal correspondente à ADA, que difere daquela anexada junto aos arquivos vetoriais<sup>3</sup> apresentados. As ADAs podem ser observadas na imagem a seguir:

Verifica-se, portanto, inconformidade das áreas. O que se repete quando realizamos a análise das estruturas e áreas do empreendimento. Inicialmente, observa-se que parte do praça de trabalho não está inserida nos limites da ADA, o que também ocorre com as barreiras de contenção.

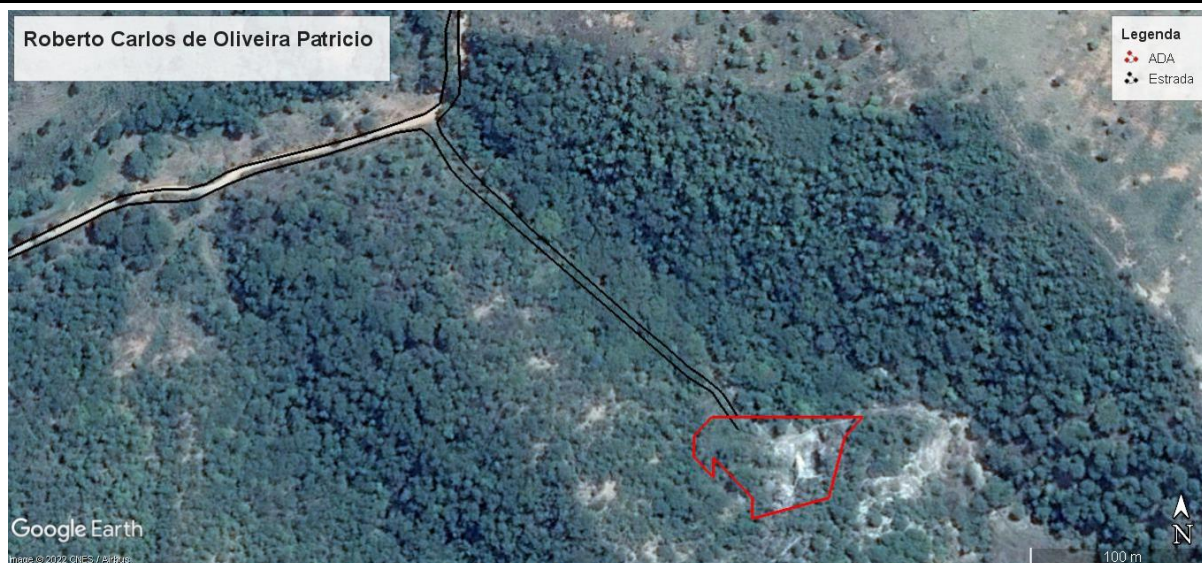
**Figura 6:** ADA e estrada de acesso ao empreendimento, no ano de 2016, com presença de vegetação ativa.  
**FONTE:** Google Earth Pro (acesso em 18/10/2022)

A verificação da imagem do ano de 2016 disponível no software Google Earth permite inferir que a área destinada à estrada e parte da ADA pelo empreendimento, possuía vegetação nativa, conforme imagem abaixo:
