PARECER ÚNICO N° 0981371/2017 (SIAM)

INDEXADO AO PROCESSO: Licenciamento Ambiental	PA COPAM: 17489/2005/006/2016	SITUAÇÃO: Sugestão pelo Indeferimento
FASE DO LICENCIAMENTO:	VALIDADE DA LICENÇA:

EMPREENDERDOR:	Hertran Transportes Ltda.	CNPJ:	41.662.677/0001-72		
EMPREENDIMENTO:	Hertran Transportes Ltda.	CNPJ:	41.662.677/0001-72		
MUNICÍPIO:	Cláudio/MG	ZONA:	Rural		
COORDENADAS GEOGRÁFICA (DATUM):	SAD 69	LAT/Y	20°24'19"	LONG/X	44°37'37,7"
BACIA FEDERAL:	Rio São Francisco	BACIA ESTADUAL:	Rio Pará		
UPGRH:	SF2 - Rio Pará	SUB-BACIA:	Rio Pará		
CÓDIGO:	ATIVIDADE OBJETO DO LICENCIAMENTO (DN COPAM 74/04):				
A-03-01-8	Extração de areia, cascalho e argila para utilização imediata na construção civil.				
CONSULTORIA/RESPONSÁVEL TÉCNICO:	REGISTRO:				
Flávio L. Greco S. (Responsável Técnico pela elaboração do RADA)	CREA – MG 64.880/D				
Flávio L. Greco S. (Responsável Técnico pelo Empreendimento)	CREA – MG 64.880/D				
RELATÓRIO DE VISTORIA	51822/2017	DATA:	06/04/2017

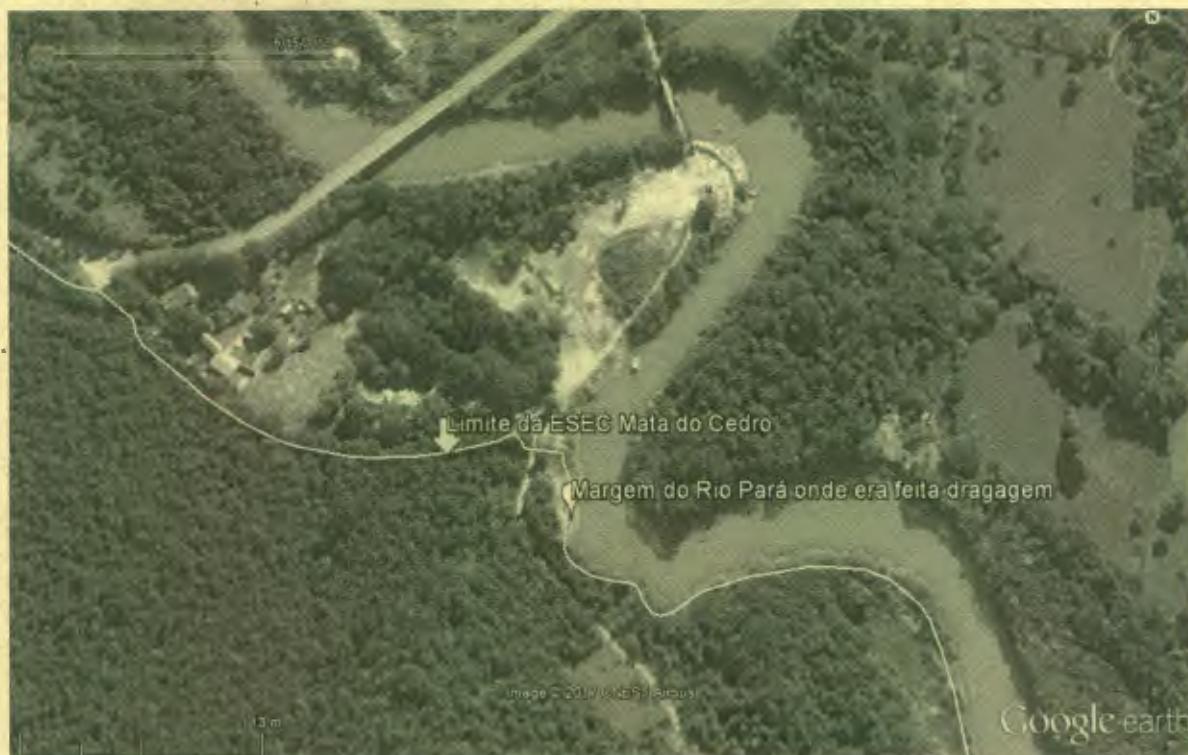
- Alteração da geometria do canal fluvial do Rio Pará.

Cita que a dragagem é realizada dentro dos limites da unidade de conservação. Utiliza-se de maraca na operação, potencializando o impacto negativo. Relata também que o marco físico de delimitação da área da unidade foi levado pelo rio em função da erosão causada pela dragagem que operava neste local. Apresenta a imagem de satélite do Google Earth-2017 para demonstrar a afirmação.

Figura 01 – Local onde a Draga operou dentro dos limites da UC (Imagem de satélite Google Earth-2017).

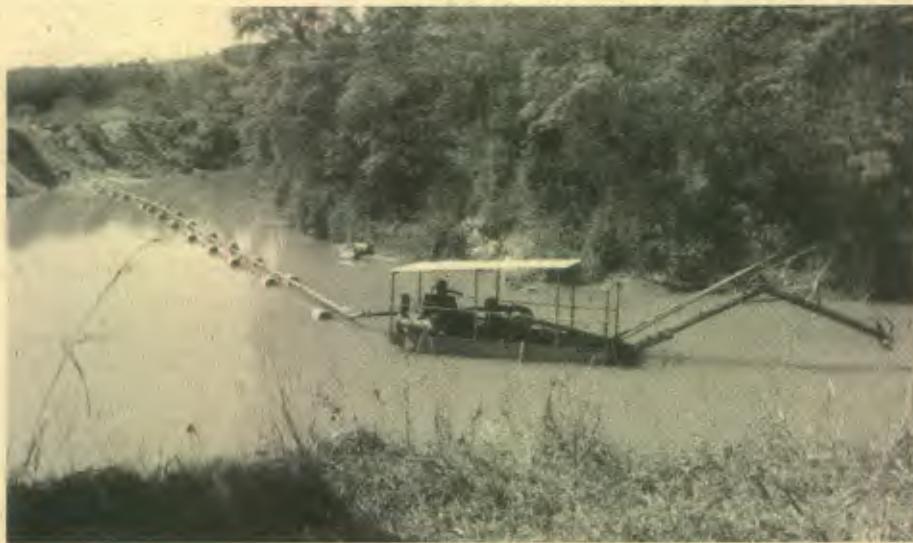
Figura 02 – Draga operando dentro dos limites da UC (fotografia tirada em 26/08/2013).

- Contaminação das águas do Rio Pará pelo derramamento de óleo diesel utilizado para abastecimento do motor da draga.

Relata que a equipe que atuou na unidade de conservação últimos anos, identificou por diversas vezes o derramamento de óleo utilizado para abastecer o motor.

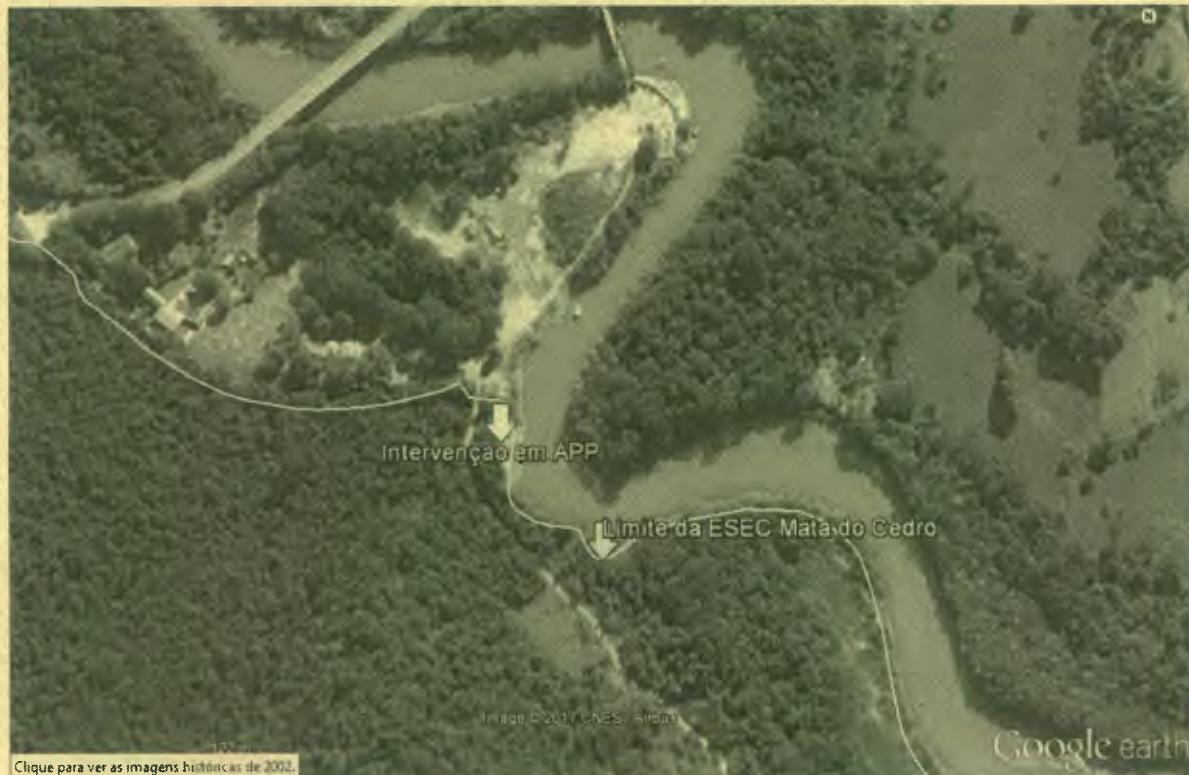
- Intervenção não autorizada em Área de Preservação Permanente – APP, impedindo a regeneração da mata ciliar e deixando solo mais vulnerável à erosão.

Afirma que a equipe identificou que a pá carregadeira entrava no território da unidade utilizando como via a APP, para levar galões de combustíveis e realizar o abastecimento da máquina. Relata que instalou uma cerca de arame liso e pequena tronqueira para impedir o acesso, contudo o empreendedor continuou a acessar a área pela porteira da estrada municipal. Relata que mesmo após a prefeitura fazer uma barreira de terra para evitar o acesso da pá carregadeira à APP, o empreendedor retirou o material que impedia o acesso, aplainou e continuou acessando a área interna da unidade, em APP, para realizar o abastecimento. Informa por fim que o acesso rotineiro da pá carregadeira à essa área impediu a regeneração natural da APP.

Figura 03 – Local da intervenção em APP dentro dos limites da UC (Imagem de satélite Google Earth-2017).

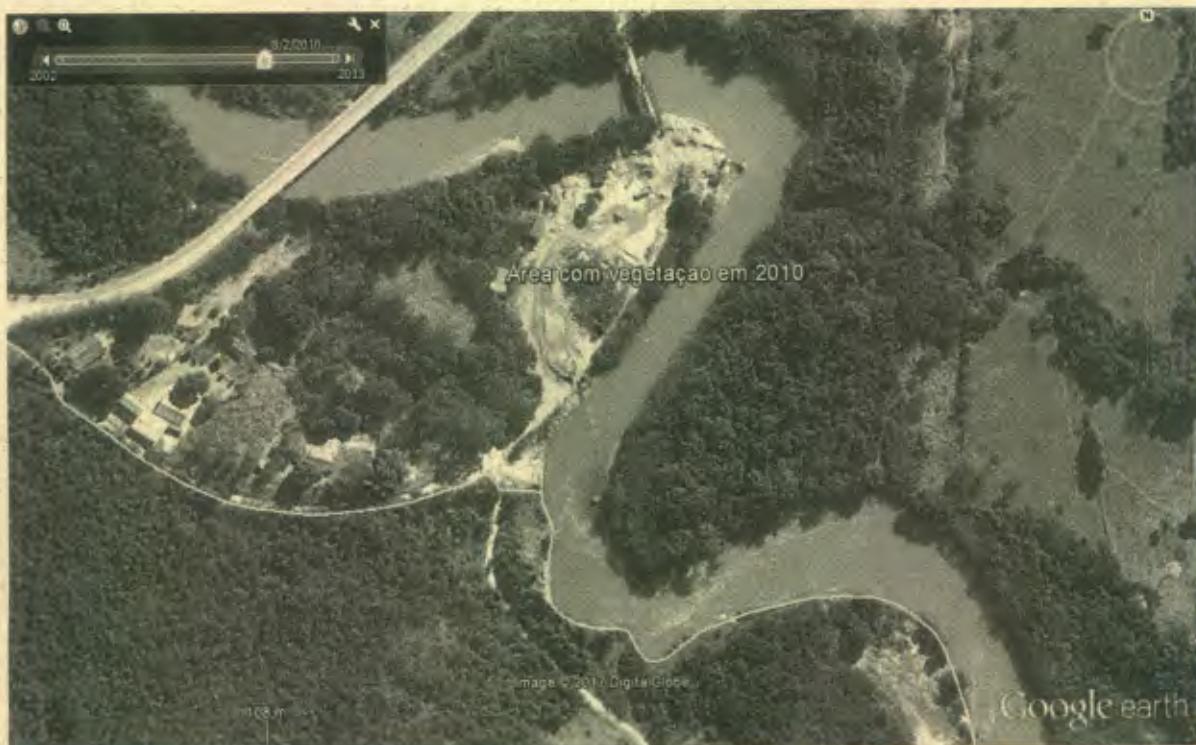
- Possível supressão não autorizada de vegetação.

Apresenta imagens de satélites de anos anteriores para demonstrar a diminuição da vegetação na área diretamente afetada pelo empreendimento.

Figura 4 – Área vegetada (Imagem de satélite Google Earth-2010).

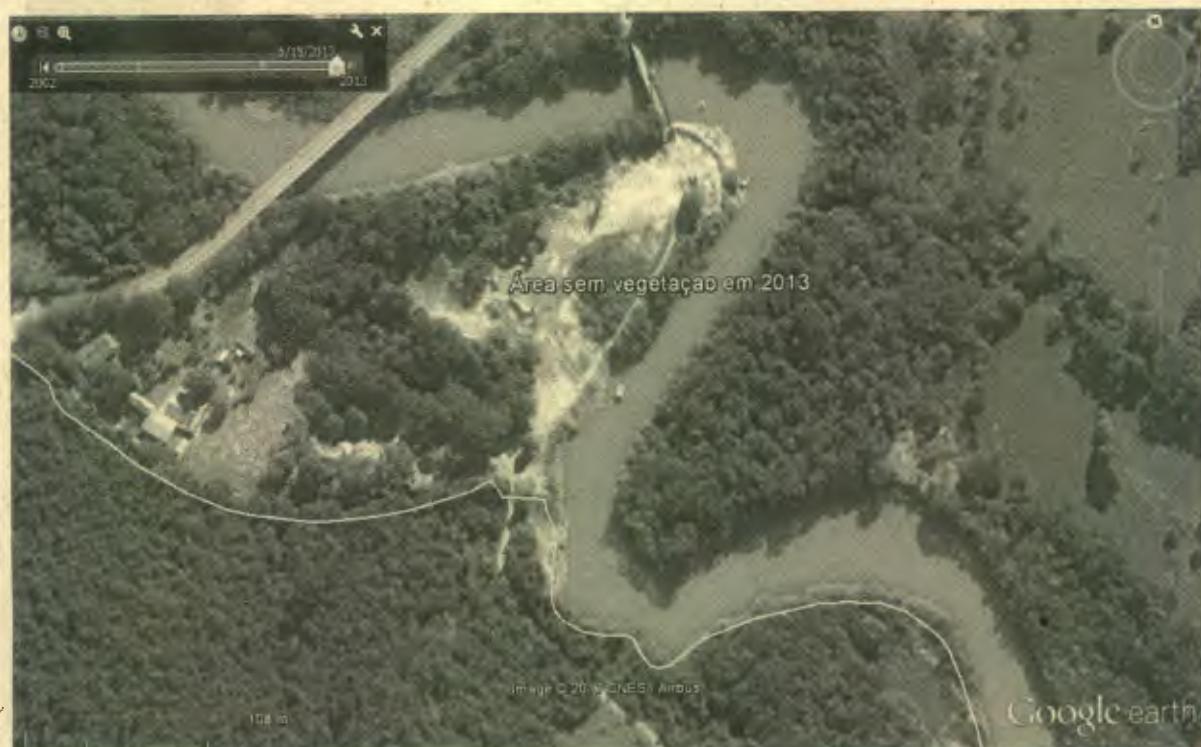
Figura 5 – Área não vegetada (Imagem de satélite Google Earth-2013).
