PARECER ÚNICO Nº 0124175/2018 (SIAM)

INDEXADO AO PROCESSO: Licenciamento Ambiental	PA COPAM: 04661/2011/003/2015	SITUAÇÃO: Sugestão pelo Deferimento
FASE DO LICENCIAMENTO:	Renovação da Licença de Operação	VALIDADE DA LICENÇA: 10 anos

Este parecer refere-se ao pedido de Renovação de Licença de Operação do empreendimento JPC Comércio & Serviços Ltda, CNPJ 86.649.183/0001-96, para a atividade descrita na Deliberação Normativa Nº 74/04 como “**Serigrafia (estampagem em peças de vestuário)**”. Ainda de acordo com a DN o empreendimento é de médio porte e possui potencial poluidor grande, sendo classificado como classe 5.

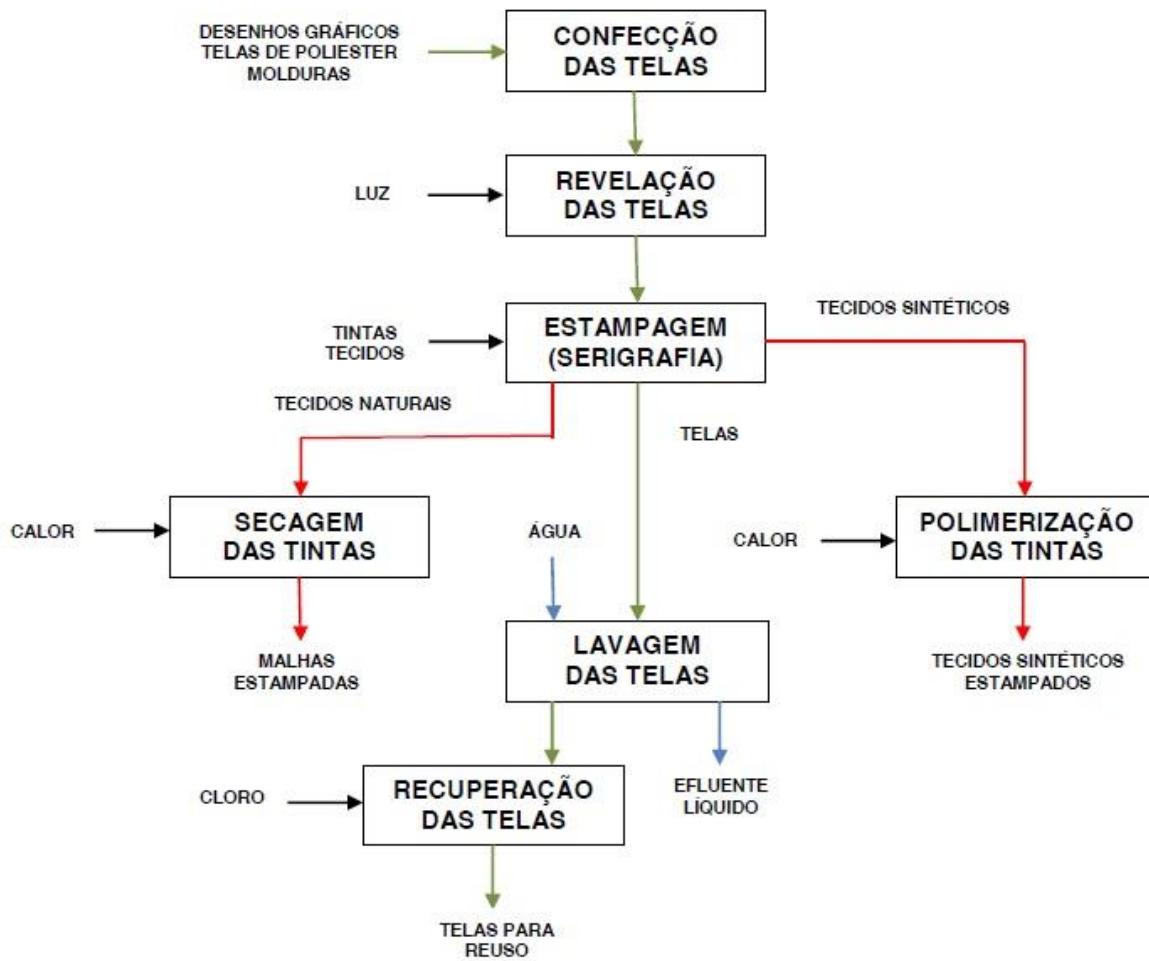
Figura 2: Fluxograma do processo de estampagem dos tecidos. Fonte: estudos ambientais apresentados.

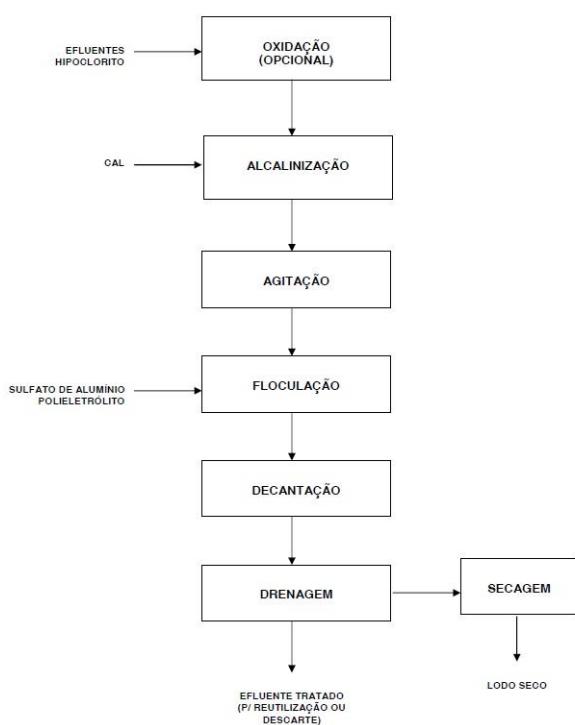
O tratamento do efluente industrial inicia-se com a captação de todas as águas de lavagem das telas que são encaminhadas para um reservatório localizado em nível inferior ao do processo fabril, onde são homogeneizadas e de onde são transferidas por meio de bombas para um reator. Essa etapa dura cerca de 30 minutos.

Para promover a insolubilização dos pigmentos, remover a cor do efluente e reduzir a DBO e DQO é feita uma oxidação química, através da dosagem de hipoclorito de sódio ou cloro granular com um tempo de residência de cerca de 20 a 30 minutos sob agitação constante. A oxidação somente é efetuada no caso dos efluentes apresentarem-se com coloração acentuada ou com valores muito elevados de DBO ou DQO.

Para fazer a neutralização dos ácidos, insolubilizar os metais e favorecer a floculação, é necessário levar o pH do meio até 10,0 – 11,0, dosando-se a cal hidratada (química) até obter o valor desejado. A determinação do valor de pH é feita por meio de um indicador eletrônico.

O acerto de pH é feito pela adição de solução saturada de sulfato de alumínio (notadamente ácida), até obter pH 8,0. Neste estágio ocorre também a floculação provocada pela formação do hidróxido de alumínio (ou ferro). Caso necessário dosa-se também um polieletrolito a fim de melhorar a floculação. O líquido permanece em agitação lenta durante cerca de 5 – 10 minutos para favorecer a floculação – coagulação.

Após esse tempo, o efluente é deixado decantar por 35 a 55 minutos, quando são sedimentados os flocos formados, gerando uma água clarificada. Através de uma válvula superior de descarga a água limpa (sobrenadante) é transferida para o corpo receptor, podendo ser também reutilizada no processo, após filtração, ou em sanitários. O lodo formado na reação é depositado no fundo cônico do reator, de onde é transferido, através de uma válvula inferior de descarga, para um leito de secagem, constituído por uma caixa forrada com manta de polipropileno, onde o mesmo é separado

Figura 3: Fluxograma do tratamento da ETE industrial. Fonte: estudos ambientais apresentados.

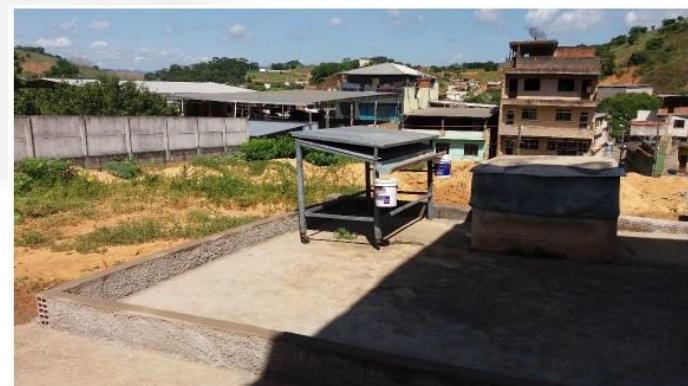
O sistema de secagem do lodo localiza-se em piso cimentado e dotado de bacia de contenção. O lodo primeiramente é drenado em uma caixa coberta, contendo uma manta de polipropileno. A água drenada retorna ao tanque de captação dos efluentes, e o lodo é disposto, até a secagem final, em um leito dotado de uma tampa, que pode ser fechada em caso de chuvas.

Figura 4: Leito de secagem do lodo proveniente da ETE industrial. Fonte: informações complementares.

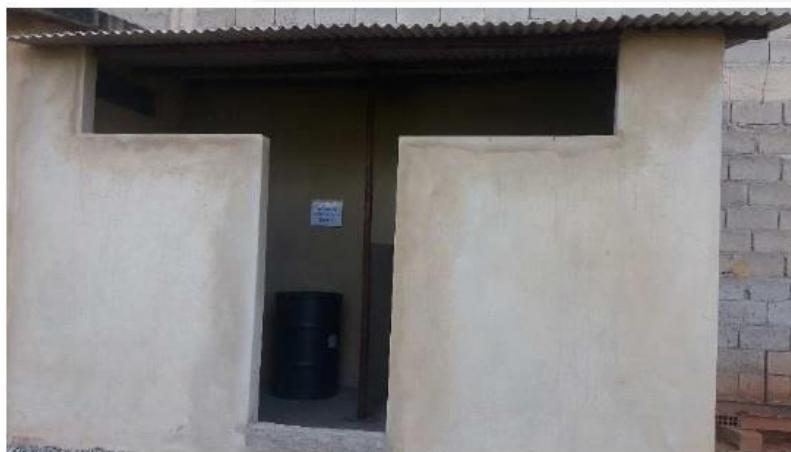
Os resíduos sólidos serão disponibilizados, temporariamente, em um depósito temporário de resíduos dotado de bacia de contenção e separados em duas baias denominadas: Área 1, destinada ao depósito de resíduos recicláveis (papéis, papelões e embalagens vazias) e Área 2, destinada ao depósito dos resíduos compostos pela borra da ETE, resíduos de tinta e lâmpadas, todos acondicionados em bombonas plásticas e devidamente identificados.

Figura 5: Galpão de armazenamento de resíduos sólidos. Fonte: informações complementares.

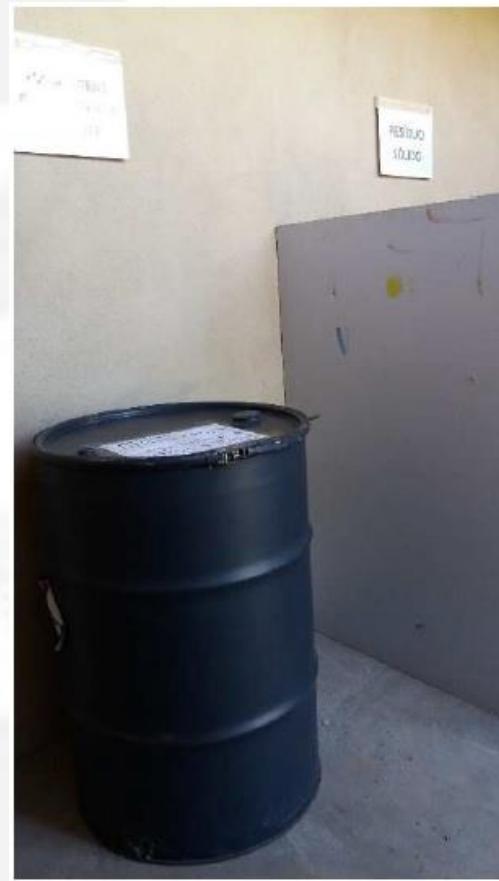
Figura 6: Acondicionamento de lodo em bombonas. Fonte: informações complementares.
