Parecer nº 14/SE MAD/SUPRAM ASF-DRRA/2022

**PARECER ÚNICO N° SEI 43110333**

<b>INDEXADO AO PROCESSO:</b> Licenciamento Ambiental	<b>PA SLA:</b> 3848/2021	<b>SITUAÇÃO:</b> Sugestão pelo Deferimento
<b>FASE DO LICENCIAMENTO:</b>  Licenciamento Ambiental Concomitante – LAC1  Licença de Operação Corretiva – LOC		<b>VALIDADE DA LICENÇA:</b> 10 anos
<b>PROCESSOS VINCULADOS CONCLUÍDOS:</b>	<b>PA COPAM/SEI:</b>	<b>SITUAÇÃO:</b>
Licença de Operação Corretiva (LOC)	23141/2015/001/2017	Processo arquivado
Outorga (barramento em curso de água, sem captação)	011072/2017	Uso insignificante cancelado
Outorga (captação subterrânea por meio de poço tubular já existente)	011073/2017	Outorga indeferida
Autorização para Intervenção Ambiental - AIA	00327/2021	Processo arquivado
Outorga (captação subterrânea por meio de poço tubular já existente)	34031/2021 1370.01.0030831/2021-93	Análise técnica concluída
Autorização para Intervenção Ambiental - AIA	1370.01.0031602/2021-34	Arquivado
<b>EMPREENDEDOR:</b> Madeiras Tratadas Aleixo Ltda.	<b>CNPJ:</b> 22.958.190/0001-97

<b>EMPREENDIMENTO:</b> Madeiras Tratadas Aleixo Ltda.	<b>CNPJ:</b> 22.958.190/0001-97	
<b>MUNICÍPIO:</b> Itapecerica/MG	<b>ZONA:</b> Urba

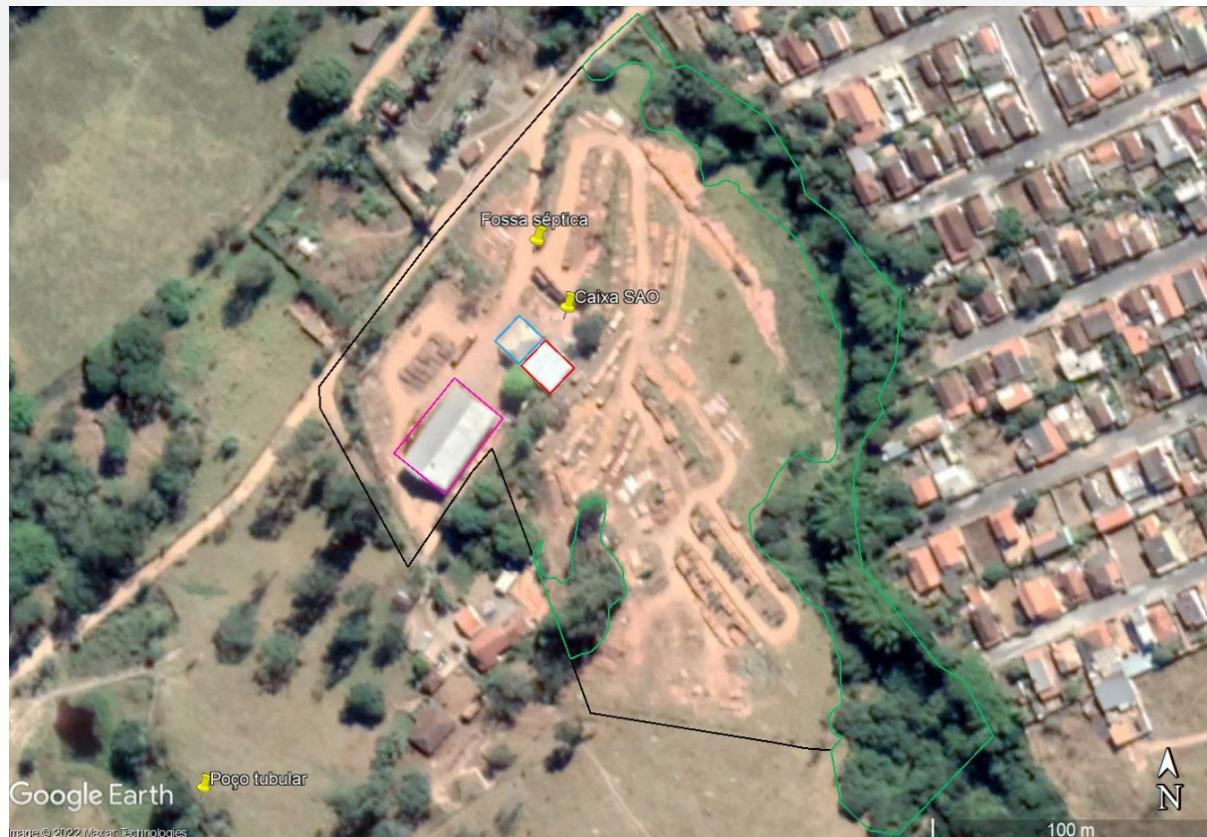
Figura 1. Área total do imóvel delimitada em preto, vegetação nativa destacada em verde, galpão das autoclaves em rosa, área administrativa em azul, galpão de manutenção de máquinas em vermelho, e destaque para a localização do poço tubular, caixa separadora de água e óleo, e fossa séptica.

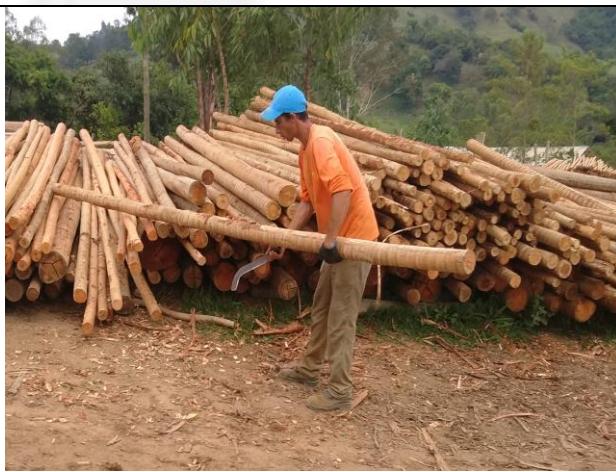
Figura 1. Depósito de madeira tratada, passando por descascamento manual.

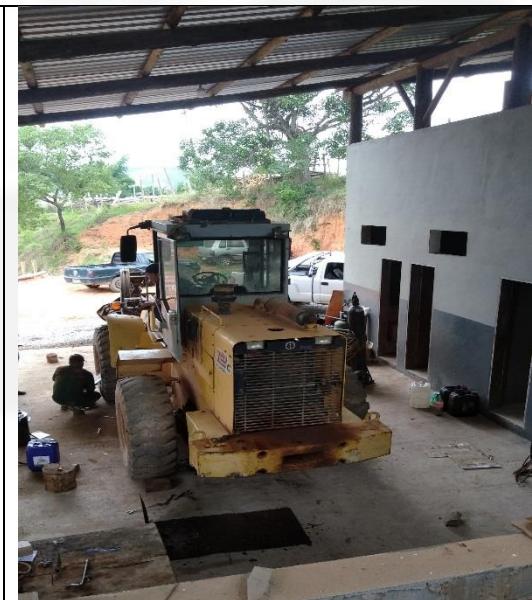
Existe no empreendimento área destinada à manutenção de máquinas e veículos, em local coberto e impermeabilizado, com canaletas que direcionam os possíveis vazamentos de produtos oleosos para uma Caixa Separadora de Água e Óleo (CSAO).

Figura 2. Área de manutenção de máquinas.

Após os efluentes oleosos passarem pela Caixa Separadora de Água e Óleo (CSAO), o efluente é direcionado para rede de esgotos da concessionária local, para posterior tratamento na ETE municipal.

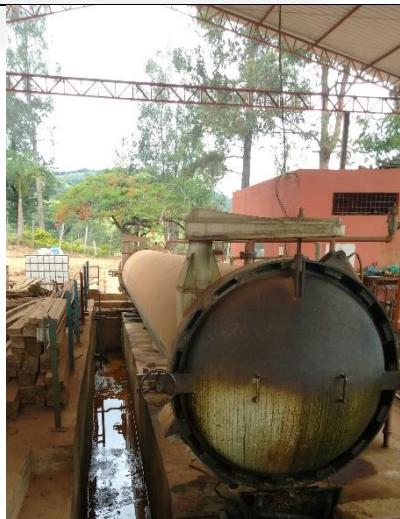
O tratamento químico para preservação da madeira é feito em duas autoclaves, que são carregadas e descarregadas por dois sistemas de vagonetas em trilhos para cada uma. Existe um local destinado como reservatório de produto concentrado (CCA), o qual é misturado à água (os tanques de solução ficam sob cada uma das autoclaves), e através de sistema vácuo-pressão, impregna na madeira. Toda a área das autoclaves se encontra sobre duas bacias de contenção, impermeabilizadas, tendo sido informado, via informação complementar, que em caso de falha no sistema (vazamento total), tais estruturas são capazes de suportar todo o volume escoado.

Figura 3. Uma das autoclaves, com bacia de contenção e sob área coberta.

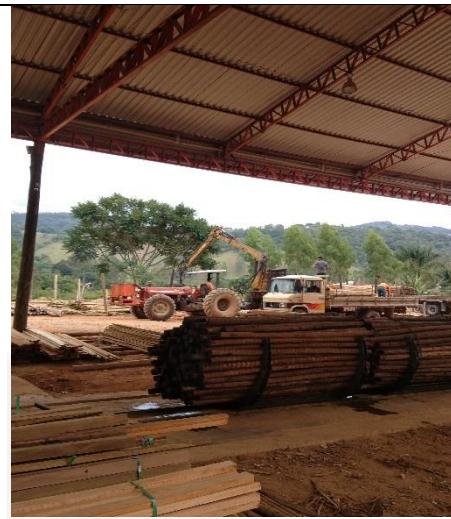
Posterior ao tratamento, a madeira permanece em vagonetas, com canaletas interligadas à bacia de contenção, de forma que o excesso de solução preservativa seja contido e totalmente reaproveitado no sistema.

Figura 4. Toras de madeira sobre as vagonetas que direcionam para o interior da autoclave.
