PARECER TÉCNICO DE LICENÇA AMBIENTAL SIMPLIFICADA (RAS) N° 58/2019

PA COPAM Nº: 1371/2007/005/2019	SITUAÇÃO: Sugestão pelo Indeferimento		
EMPREENDEDOR:	Mineração Tapicuru-LTDA	CNPJ:	4.231.699/0001-51
EMPREENDIMENTO:	Fazenda São Jorge – estrada Ninheira/São João do Paraíso, Km15 (Comunidade Vereda do Paraíso).	CNPJ:	4.231.699/0001-51
MUNICÍPIO:	Ninheira/MG	ZONA:	Rural

PARECER TÉCNICO DE LICENÇA AMBIENTAL SIMPLIFICADA-RELATÓRIO AMBIENTAL SIMPLIFICADO – LAS/RAS

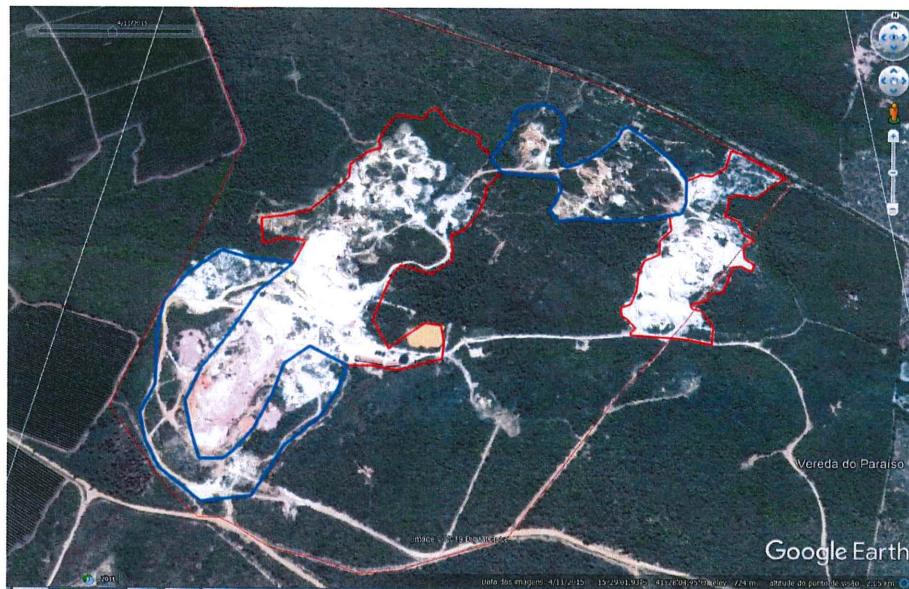
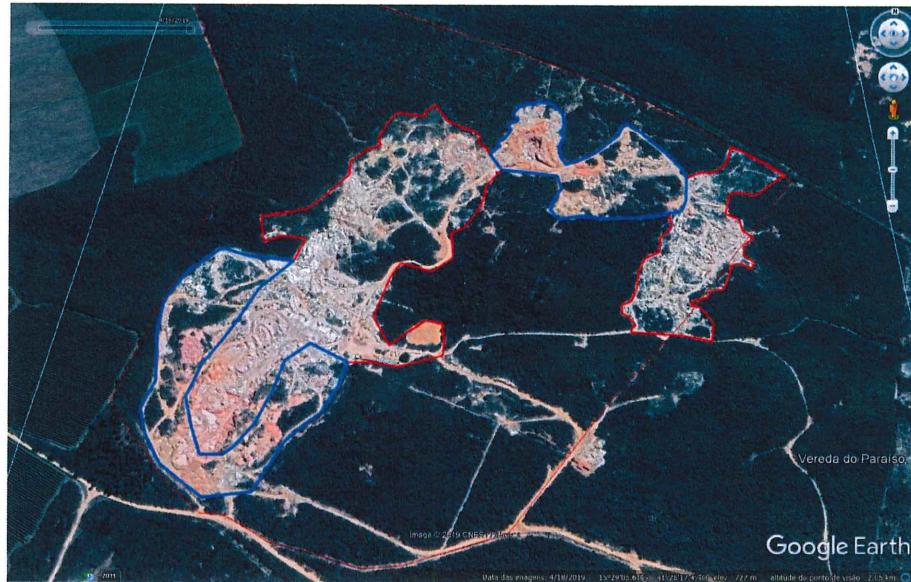
Fonte: Google Earth, data da imagem 11/04/2015.

Fonte: Google Earth, data da imagem 18/04/2019.

Ao comparar as imagens do Google Earth, percebe-se nitidamente que entre os anos de 2015 e 2019, ocorreu supressão irregular de vegetação nativa na área delimitada em azul, considerada como depósito de estéril.

Ainda, analisando o histórico de imagens de satélite do Google Earth, ficou evidente que nos dois blocos considerados como área de depósito de estéril ocorreu supressão irregular de vegetação nativa.

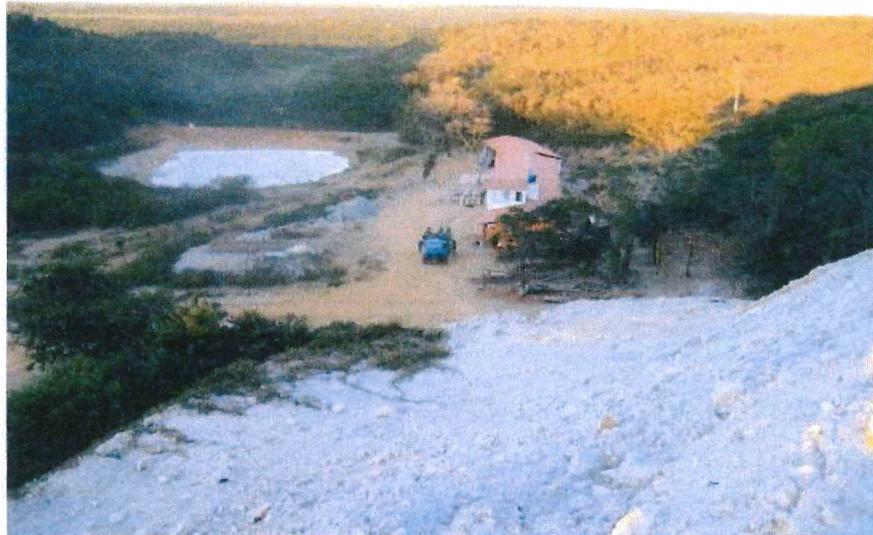
Fonte: Empreendedor.

Pela imagem, é possível perceber que o estéril/rejeito encontra-se disposto em pilhas.

pilhas, dessa forma, essa atividade também é passível de regularização. Nessa situação informada no RAS, o empreendedor deverá regularizar o acúmulo do estéril/rejeito através das pilhas, bem como a disposição final desses materiais em cavas, considerando que a DN COPAM nº 217/2017 define essas atividades através dos códigos A-05-04-5 e A-05-06-2, respectivamente.
