**GOVERNO DO ESTADO DE MINAS GERAIS**Secretaria de Estado de Meio Ambiente e Desenvolvimento  
Sustentável**SUPRAM SUL DE MINAS - Diretoria Regional de Regularização  
Ambiental**

Parecer nº 342/SEMAD/SUPRAM SUL - DRRA/2022

| <b>PARECER ÚNICO Nº 342/2022</b> | | | |
| <b>EMPREENDIMENTO:</b> Ronaldo Ribeiro de Paula Ltda. | | <b>CNPJ:</b> 23.927.189/0001-68 | |

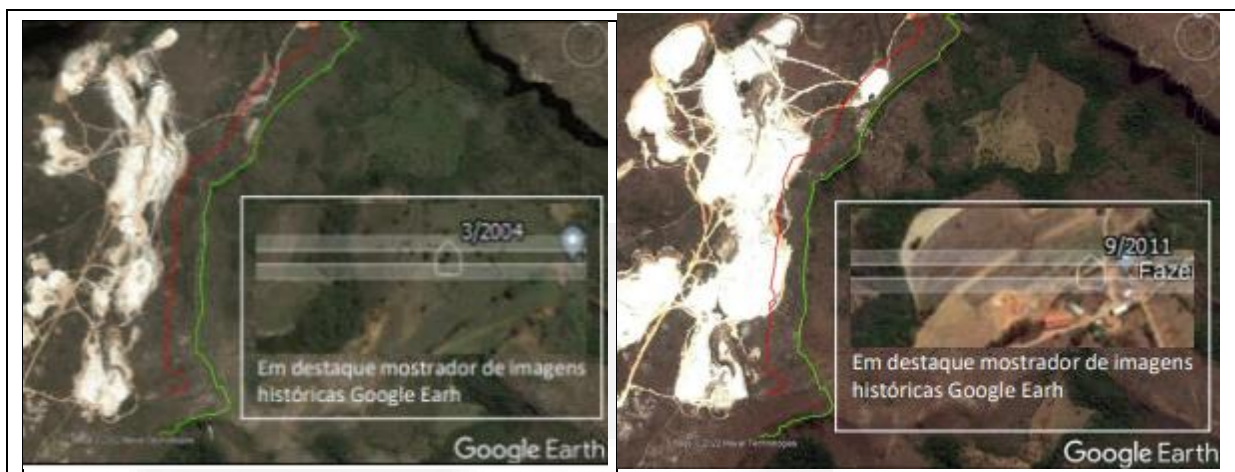
**FIGURA 13** – Imagens históricas da intervenção em APP consolidada. Fonte: Documento SEI 56964672.

Nas Figuras 13 e 14 são apresentadas imagens históricas da ampliação da pilha de rejeito/estéril 4 na APP do aparato da Serra do Chapadão.

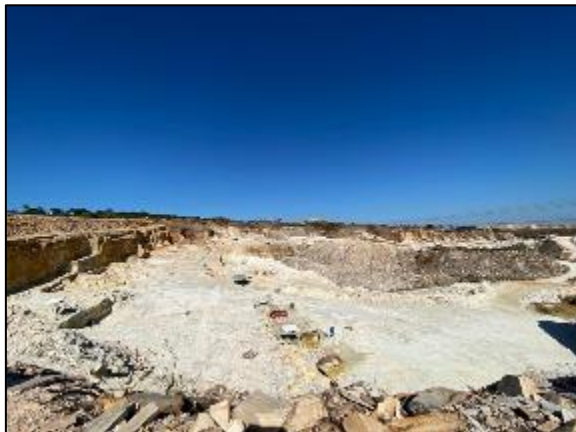
**FOTO 1** – Frente de lavra 2.

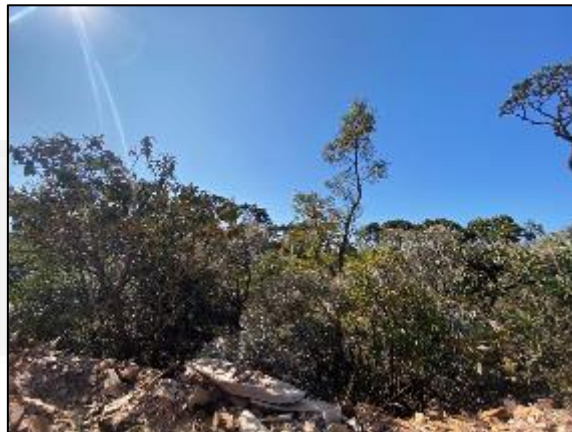
**FOTO 2** – Área de avanço da frente de lavra 2.

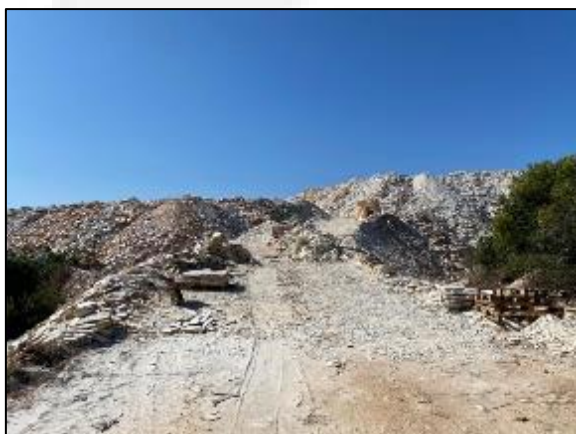
**FOTO 3** – Pilha de estéril em operação.

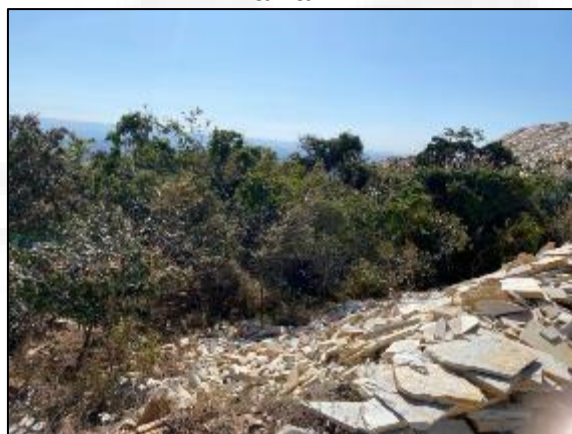
**FOTO 4** – Área de ampliação da pilha de estéril.

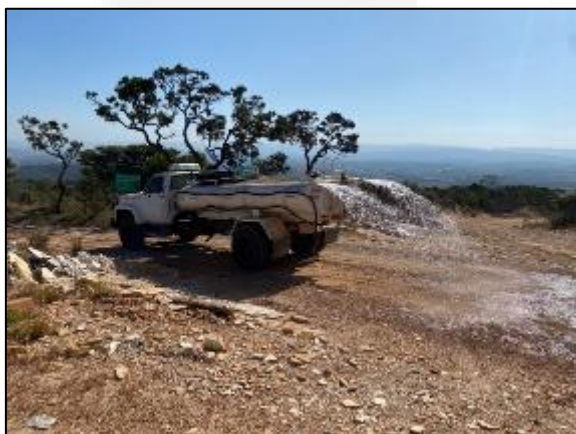
**FOTO 5** – Umectação das vias por caminhão pipa.

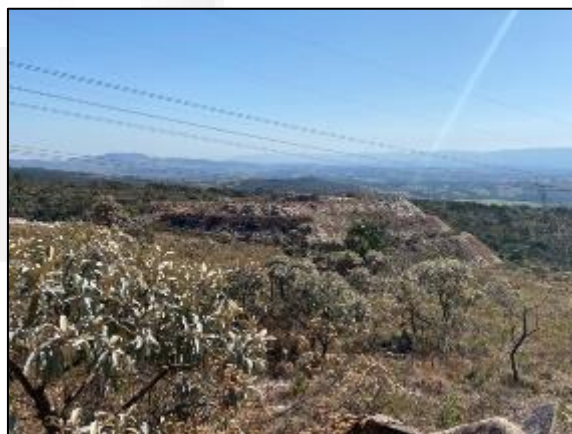
**FOTO 6** – Ao fundo pilha de estéril concluída com taludes inferiores revegetados.
