Parecer nº 173/SEMAD/SUPRAM CENTRAL-DRRA/2022

Parecer Único de Licenciamento Convencional nº 173

Processo SIAM: 12492/2008/011/2018		SITUAÇÃO: Sugestão pelo deferimento	
EMPREENDEDOR:	CNS Empreendimentos em Transportes e Minérios LTDA	CNPJ:	28.615.893/0001-07
EMPREENDIMENTO:	CNS Empreendimentos em Transportes e Minérios LTDA	CNPJ:	28.615.893/0001-07
MUNICÍPIO:	Caeté/MG	ZONA:	Rural
CRITÉRIO LOCACIONAL INCIDENTE: <ul style="list-style-type: none">• Não há incidência de critério locacional			
CÓDIGO:	ATIVIDADE OBJETO DO LICENCIAMENTO (DN COPAM 217/17):	CLASSE	CRITÉRIO LOCACIONAL
A-02-03-8	Lavra a céu aberto - minério de ferro	3	
A-05-01-0	Unidade de tratamento de minerais com tratamento a seco	3	0
A-05-04-7	Pilhas de rejeito/estéril - minério de ferro	2	
CONSULTORIA/RESPONSÁVEL TÉCNICO:		REGISTRO/ART:	
		CREA MG 04220/D/4ª região ART

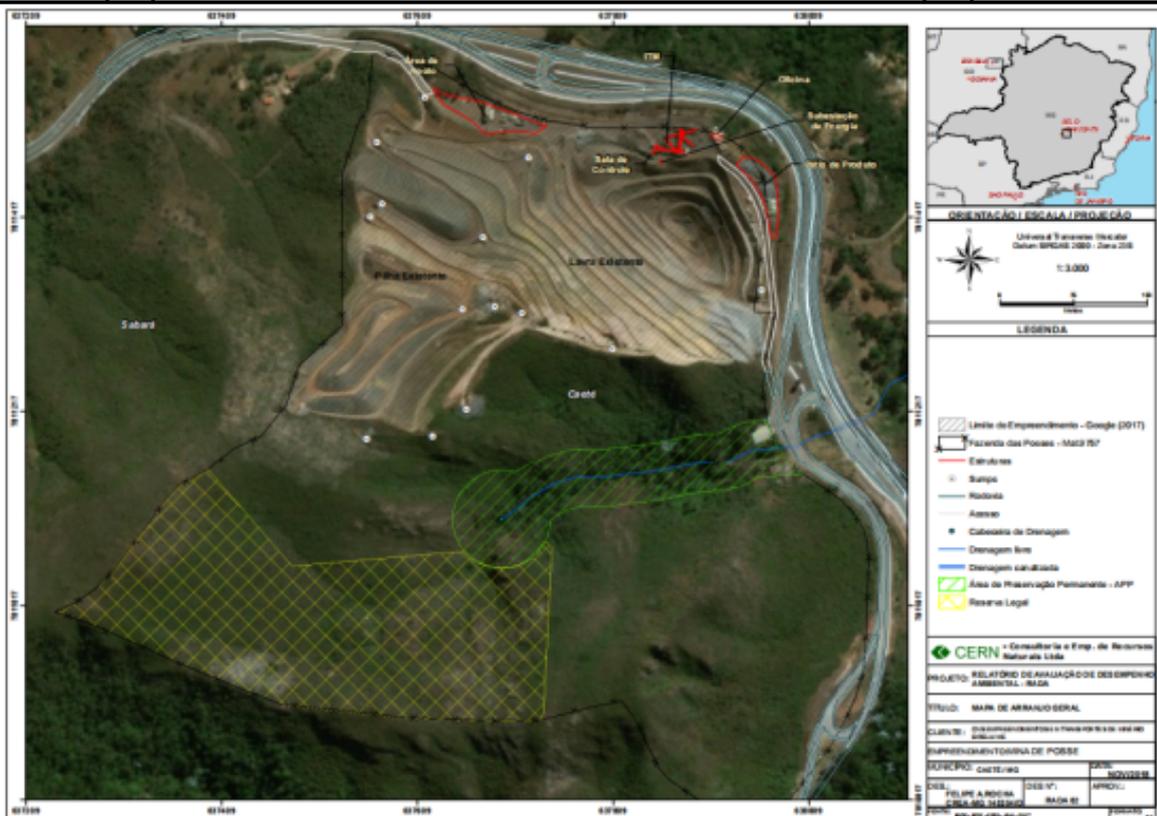
Figura 2.2.2. Arranjo geral do empreendimento.

A área total do título de lavra corresponde a 109,34 ha, sendo a área licenciada nos processos anteriores e em renovação neste PA COPAM de REVLO:

- lavra cerca de 6 ha;
- unidades de apoio 0,01 ha;
- pátio 0,035 ha;
- UTM 0,072 ha;
- pilha 5 ha.

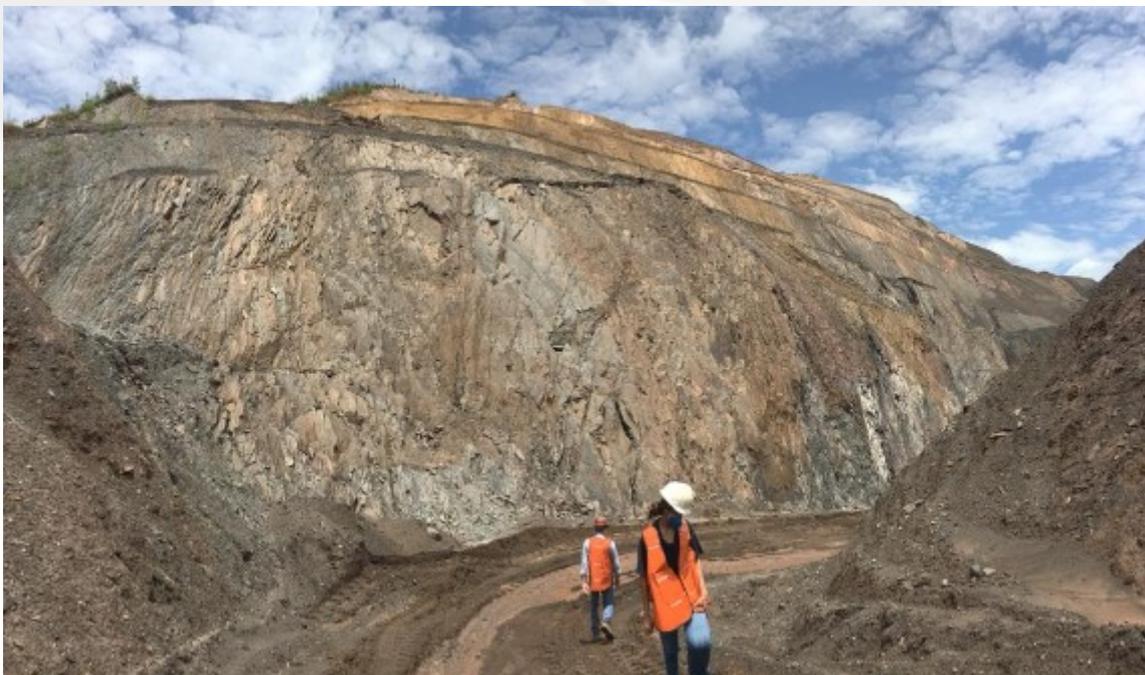
Figura 2.2.1.1.1. Ponto de instabilidade geológica no interior da cava.

Durante a vistoria realizada no dia 27 de outubro de 2020, registrada sob o Auto de Fiscalização nº206544/2021, SEI 55357097, foi possível verificar que as bancadas no interior da cava possuem altura variável e apresentam pontos de instabilidade. Um dos pontos da frente de lavra, localizado na cota inferior da mina, encontra-se interdito devido ao risco de desmoronamento, Figura 2.2.1.1.1

Será condicionado no Anexo I deste Parecer Único a apresentação de plano de ação, com ART, contendo cronograma de cumprimento, em consonância com as tratativas eventualmente estabelecidas entre a empresa e a ANM para mitigação dos riscos associados à instabilidade dos taludes no ponto de coordenadas UTM 23k 637.895,72mE 7.811.395,53mS.

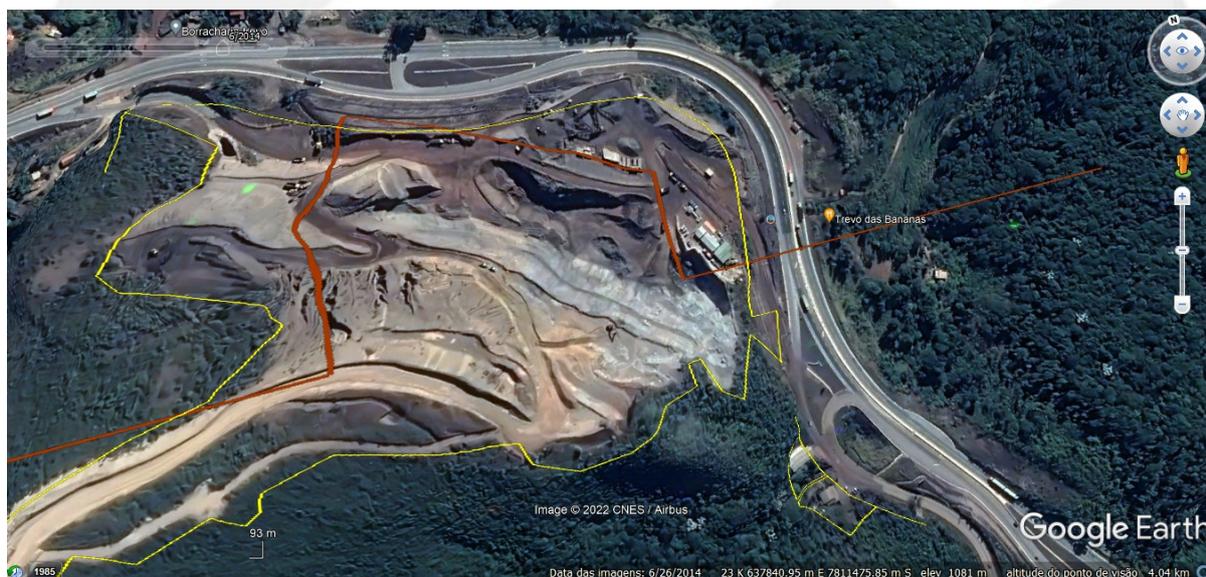
Figura 2.2.1.1.2 Imagem da cava em data anterior à supressão de vegetação e avanço horizontal.

Durante a vigência da Licença de Operação, Certificado nº004/2015 foi identificado avanço horizontal da cava, notadamente no flanco sul e sudeste da área, conforme indicado nas figuras 2.2.1.1.2. e 2.2.1.1.3. tendo ocorrido supressão de vegetação sem autorização do órgão ambiental, além da operação de lavra sem que houvesse avaliação de impacto sobre o patrimônio espeleológico ou consulta aos órgãos intervenientes responsáveis por áreas com regime de proteção especial, tais como IEPHA, IEF e Prefeitura de Caeté. Em razão do ocorrido foi lavrado o Auto de Infração nº270952/2021, sendo suspensas as atividades até que seja regularizada a situação.

A ampliação horizontal ocorrida na cava já licenciada não se encontra em avaliação neste Parecer Único. Para a devida regularização ambiental será necessário apresentar os respectivos documentos, anuências e estudos pertinentes e dentro da modalidade de licenciamento adequada, conforme a legislação.

Até que as devidas regularizações sejam realizadas as áreas intervindas e as atividades realizadas sem autorização continuam suspensas.

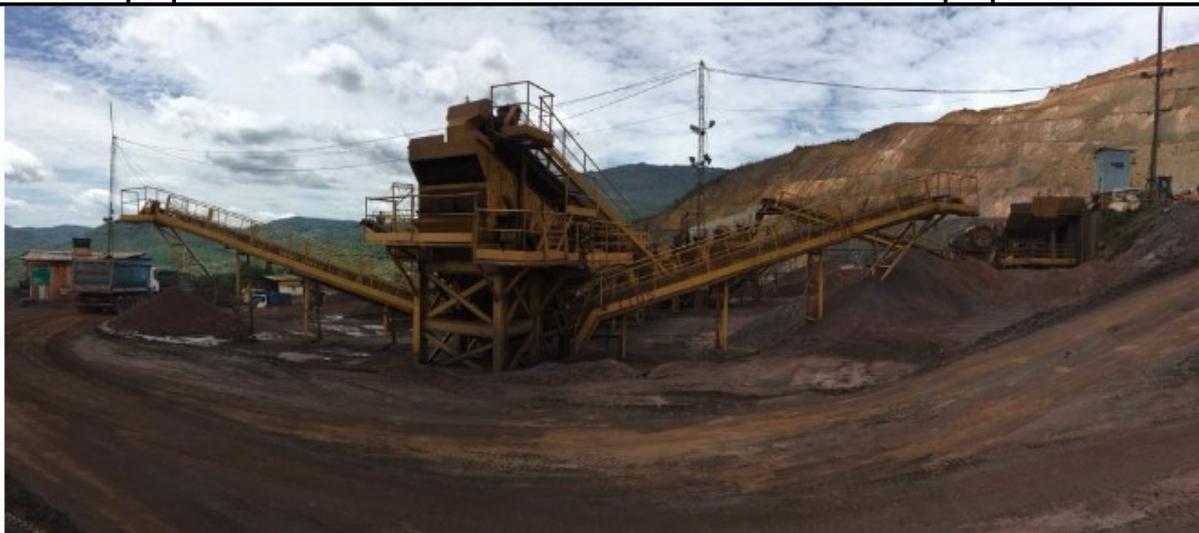
Figura 2.2.1.2.1. Unidade de tratamento mineral a seco.

O beneficiamento do minério é realizado a seco na UTM, Figura 2.2.1.2.1. constituída basicamente de britagem primária (britador FAÇO 80 x 50 cm), classificação, rebitagem e uma segunda classificação. A UTM instalada tem capacidade para produzir 160 toneladas/hora de acordo com o documento SEI 20724024.

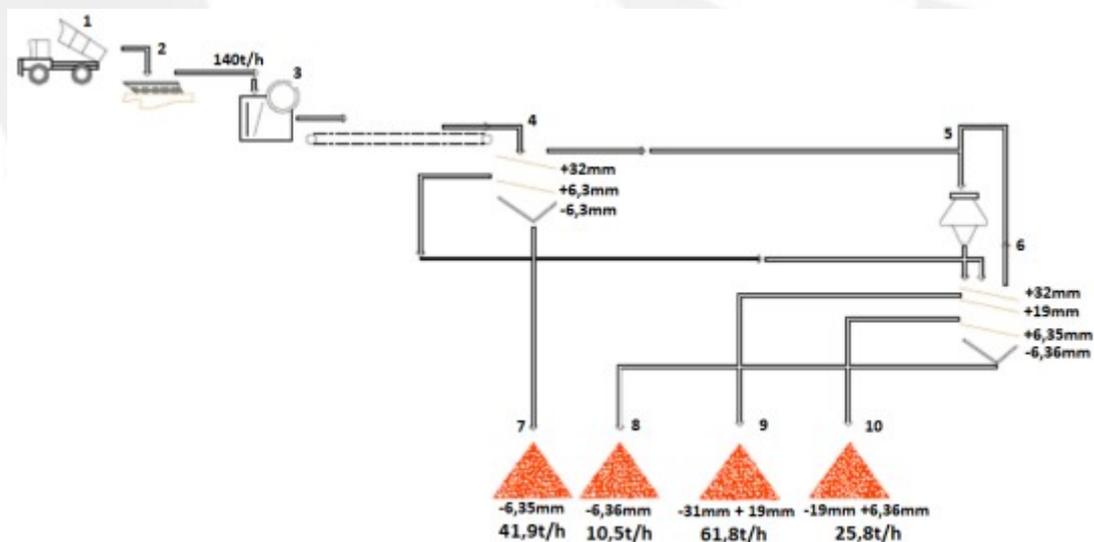
Figura 2.2.1.2.2. Fluxograma Mina de Posse

A primeira classificação será feita em dois decks, com telas de 32 mm e 6,35 mm. O retido em 32 mm será enviado a um rebitador cônico, em circuito fechado com esta peneira. O retido em 6,35 mm será transportado até uma peneira secundária, com dois “decks”, com telas de 19 mm e 6,35 mm. O retido em 6,35 mm será o produto “hematitinha”. O passante em 6,35 mm, em ambas as peneiras será estocado, aguardando a possibilidade de comercialização.

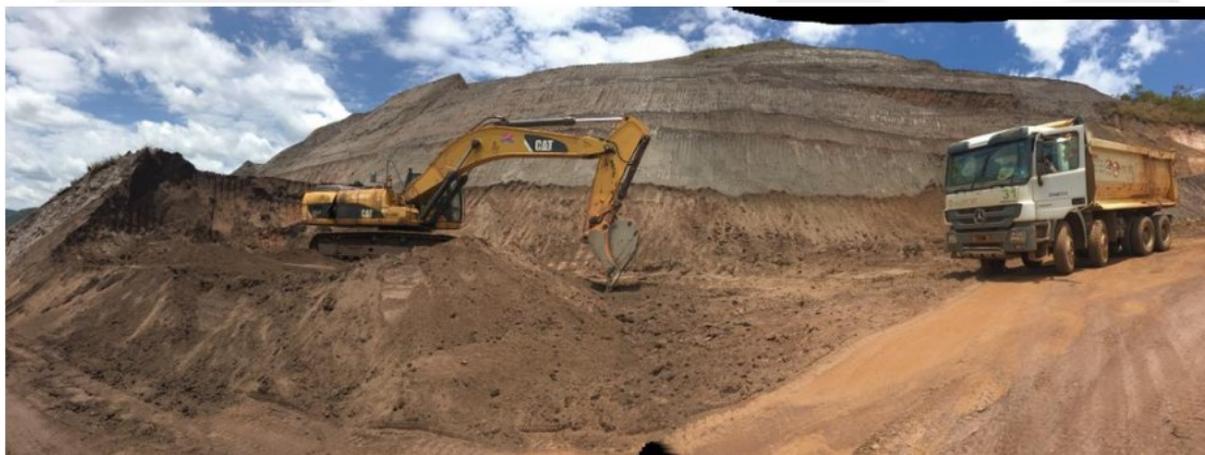
Figura 2.2.1.3.1. Atividade de reaproveitamento de minerais metálicos dispostos em pilha. Ao fundo parte da pilha licenciada.

Durante a vistoria realizada no dia 27 de outubro de 2020 foi identificado pela equipe da SUPRAM CM a realização da atividade de reaproveitamento de minerais metálicos dispostos na pilha de rejeito/estéril, sem que a atividade em questão fosse autorizada ou licenciada. Por essa razão foi lavrado o Auto de Infração N°. 276133/2021, SEI 33162726, sendo aplicada a penalidade de suspensão da atividade. A operação de tal atividade alterou a geometria da pilha licenciada originalmente, Figura 2.2.1.3.1.

Foi identificada, ainda, na mesma vistoria uma ampliação não autorizada da área útil da pilha, sendo identificada a supressão de vegetação. Por essa razão foi lavrado o Auto de Infração n°270952/2021, SEI 55365679.

As alterações no projeto inicialmente licenciado não encontram-se em avaliação neste Parecer Único. Tanto a ampliação da área útil quanto a recuperação de minerais metálicos dispostos em pilha serão regularizados em processos administrativos próprios, quando serão apresentados os respectivos documentos, anuências e estudos pertinentes e dentro da modalidade de licenciamento adequada, conforme a legislação.

Até que as devidas regularizações sejam realizadas as áreas intervindas e atividades realizadas sem autorização continuam suspensas.

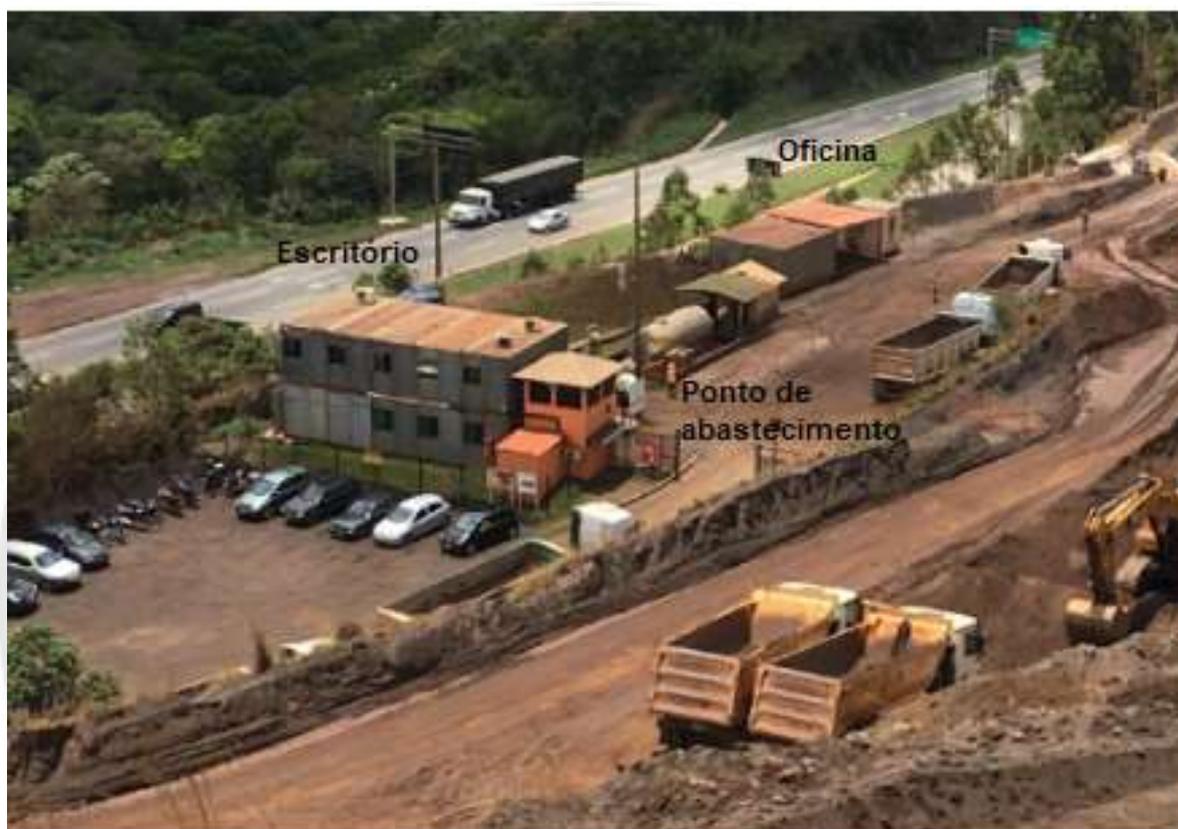
Figura 2.2.1.4.1. Estruturas de apoio: escritório, ponto de abastecimento e oficina.

As unidades de apoio existentes no local são constituídas por restaurante, almoxarifado, escritório, posto de combustível e oficina, Figura 2.2.1.4.1.

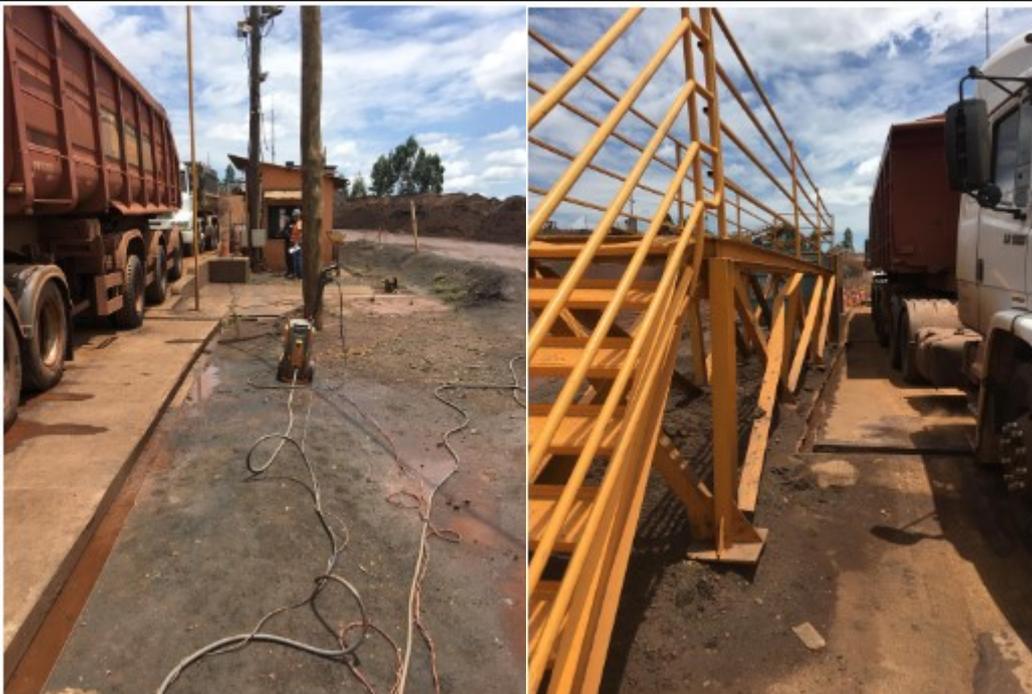
Figura 2.2.1.4.2. Lavador de rodas (esquerda) e ponto de enlonamento (direita).

Há, ainda, um almoxarifado e lavador de rodas e local para enlonação, Figura 2.2.1.4.2.

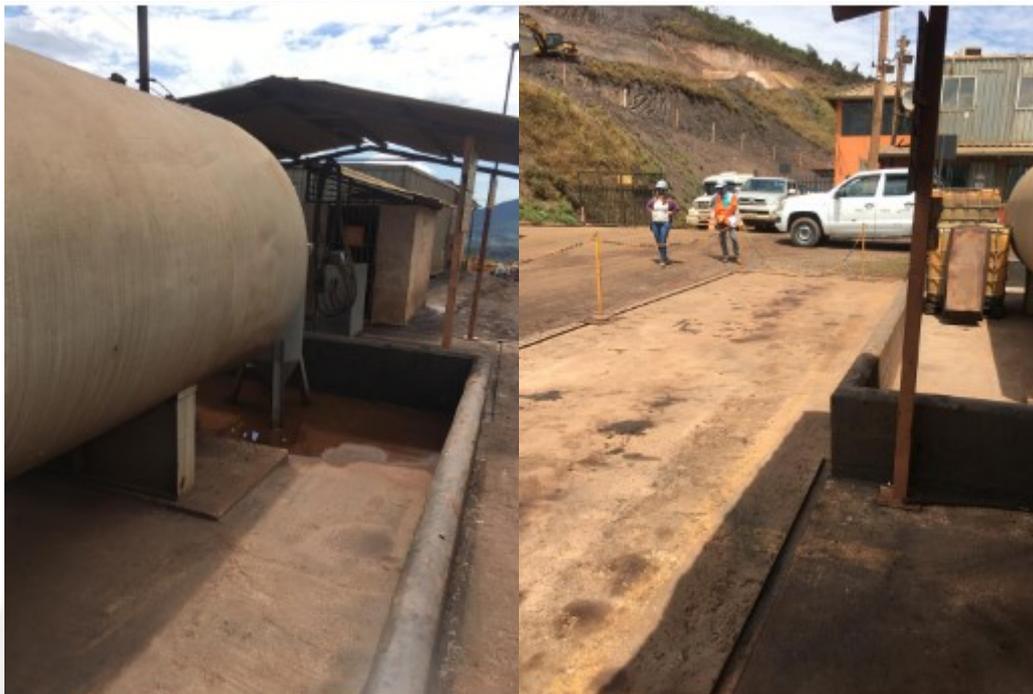
Figura 2.2.1.4.3. Ponto de abastecimento de combustível com bacia de contenção, piso impermeabilizado e canaleta de limite direcionada para CSAO.

A empresa possui um ponto de abastecimento aéreo de combustível com capacidade para 15 m³ instalado sobre uma bacia de contenção em piso impermeabilizado, Figura 2.2.1.4.3. Na área de abastecimento o piso também é impermeabilizado e os limites do local possuem canaletas direcionadas para sistema separador água-óleo. Pelo fato do tanque ter capacidade igual ou inferior a 15 m³ a atividade não é passível de licenciamento ambiental de acordo com a Deliberação Normativa COPAM n°108, de 24 de maio de 2007.

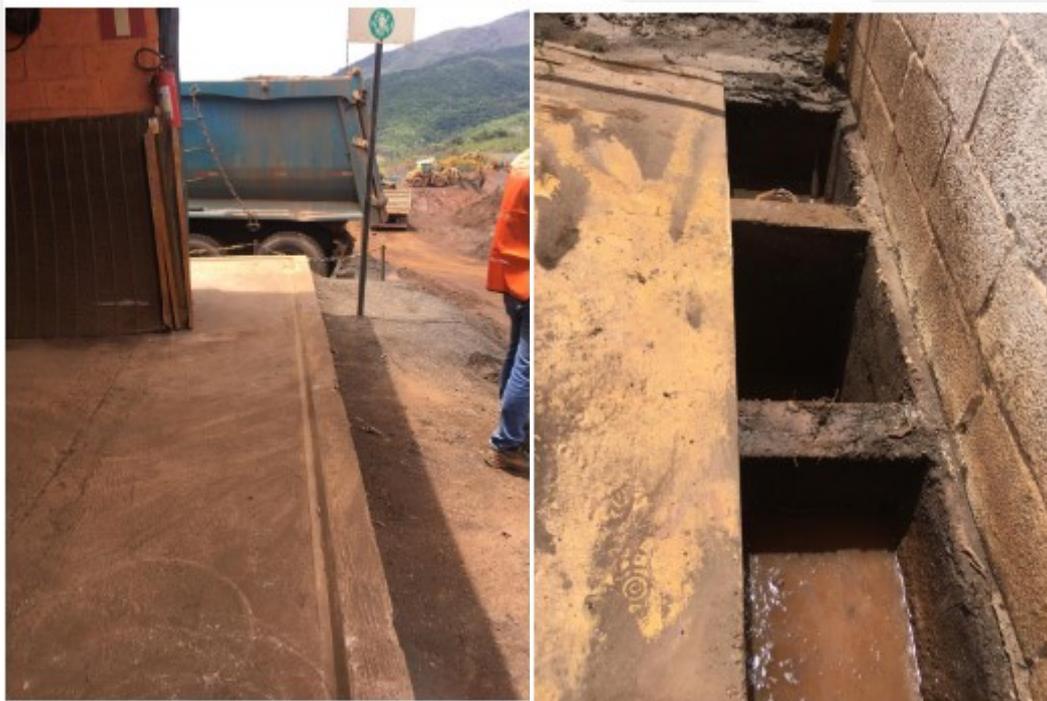
Figura 2.2.1.4.4. Oficina e CSAO.

Os efluentes oleosos das oficinas e do ponto de abastecimento são direcionados para caixas SAO, Figura 2.2.1.4.4.

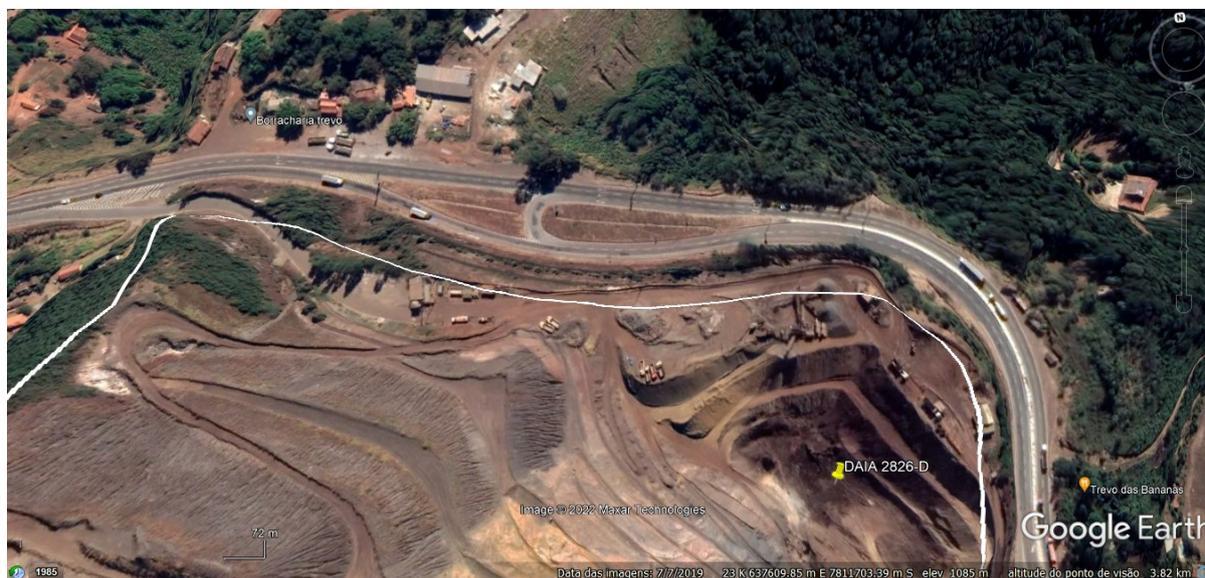
Figura 2.2.1.4.5. Empresa possui estruturas de apoio à atividade situadas na área de servidão do DNIT.

Parte da infraestrutura de apoio da empresa localiza-se fora do imóvel, em área situada nas proximidades da Rodovia BR-381, considerada área de servidão do DNIT, Figura 2.2.1.4.5..

A empresa apresentou junto ao SEI 45789543, Termo de Anuência do Departamento Federal de Infraestrutura de Transportes para o empreendimento em licença anterior, que se refere, unicamente, ao aspecto de viabilidade de acesso a área e a exploração de locais que não afetem o projeto de duplicação da rodovia e que a empresa possui pleno conhecimento do projeto rodoviário a ser implantado no local.

Será condicionado no Anexo I deste Parecer Único a apresentação de manifestação do DNIT quanto à existência de estruturas da empresa, equipamentos, vias de acesso e utilização do local em geral, no interior da área de servidão às margens da Rodovia BR 381.

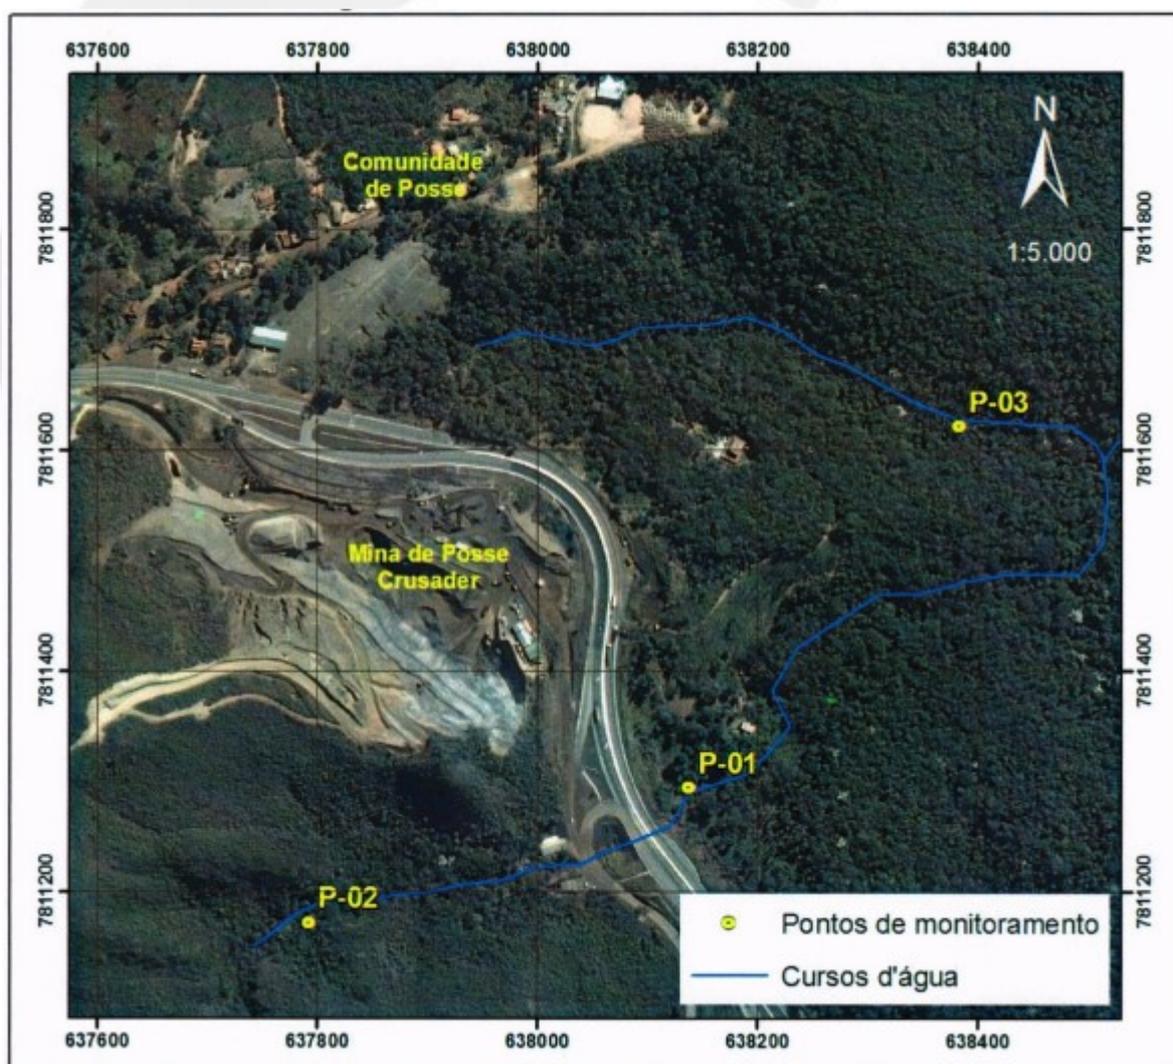
Figura 4.1.1. Pontos de monitoramento hídrico de águas superficiais.

PONTO DE MONITORAMENTO	COORDENADAS UTM		DATA DAS COLETAS	PARÂMETROS ANALISADOS
	E	N		
P1 – Afluente do Córrego Fazendinha (Jusante)	638137	7811294	25/02/2019	Oxigênio Dissolvido pH Temperatura da Água Cor Verdadeira DBO
P2 – Afluente do Córrego Fazendinha (Montante)			22/03/2019	
P3 – Afluente do Córrego Fazendinha a Jusante do Ponto P1 (Comunidade Posse)	637791	7811175	22/04/2019	Ferro Solúvel Sólidos Suspensos Sólidos Totais Turbidez
			22/05/2019	
P3 – Afluente do Córrego Fazendinha a Jusante do Ponto P1 (Comunidade Posse)	638327	7811576	28/06/2019	Escherichia Coli Coliformes Totais
			12/07/2019	
			20/08/2019	
			16/09/2019	
P3 – Afluente do Córrego Fazendinha a Jusante do Ponto P1 (Comunidade Posse)	638327	7811576	16/10/2019	
			18/11/2019	
			11/12/2019

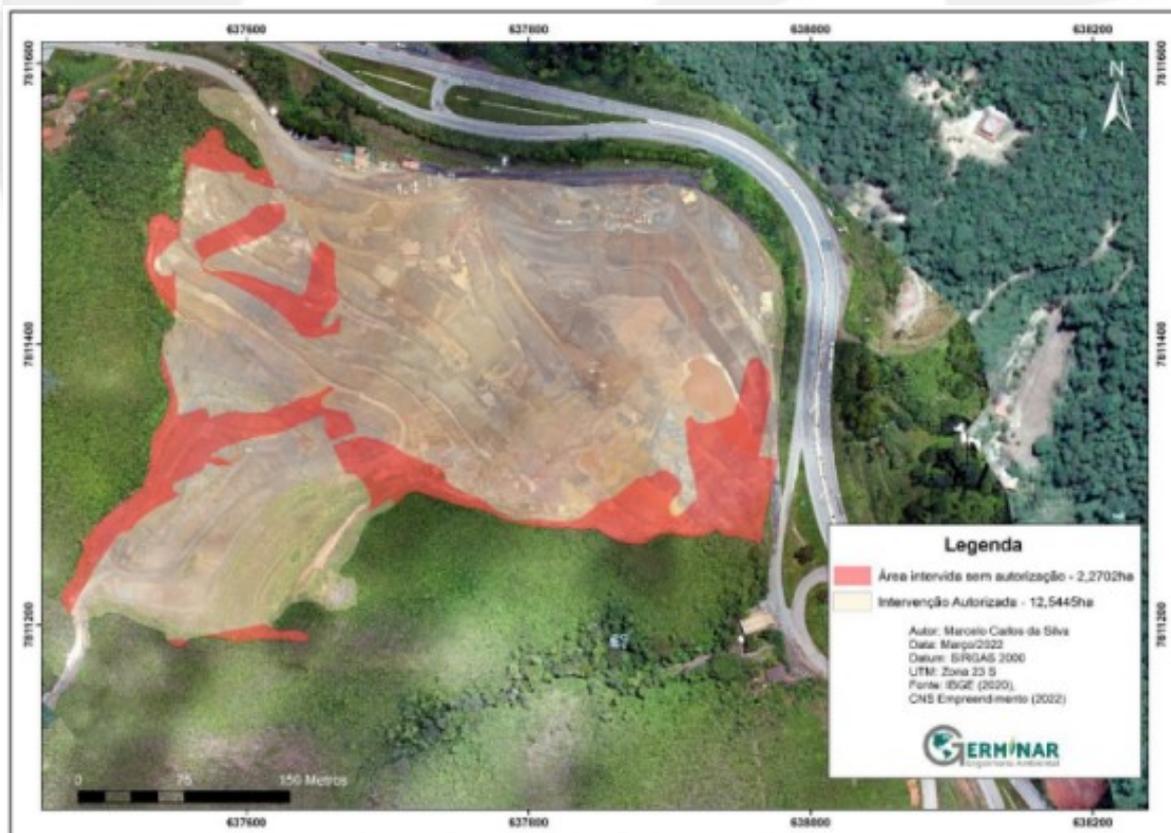
Figura 5.1. Locais em que ocorreram intervenções ambientais não autorizadas para o desenvolvimento das atividades de lavra e pilha de rejeitos do empreendimento.

Foram constatadas intervenções ambientais realizadas pelo empreendedor que não foram autorizadas, envolvendo áreas para o desenvolvimento das atividades de lavra e pilha de rejeitos do empreendimento, que foram objeto do auto de infração nº 270952/2021. O empreendedor formalizou processo de autorização para intervenção ambiental corretiva (SEI 1370.01.0015245-2022-29) nos termos do Decreto 47.749/2019.

Com o objetivo de caracterizar a vegetação das áreas intervindas irregularmente foi apresentado estudo da flora realizado no entorno do empreendimento, porém, este estudo foi considerado insatisfatório, uma vez que os locais em que foi realizado incluem áreas antropizadas pelas atividades minerárias.
