PARECER ÚNICO Nº 0744572/2019 (SIAM)

INDEXADO AO PROCESSO: Licenciamento Ambiental	PA COPAM: 1403/2002/007/2013	SITUAÇÃO: Sugestão pelo Deferimento
FASE DO LICENCIAMENTO: Renovação da Licença de Operação - RenLO		VALIDADE DA LICENÇA: 10 anos

EMPREENDEDOR:	Piedade Usina Geradora de Energia S.A.	CNPJ:	05.345.447/0001-16
EMPREENDIMENTO:	Piedade Usina Geradora de Energia S.A.	CNPJ:	05.345.447/0001-16
MUNICÍPIO:	Monte Alegre de Minas	ZONA:	Rural

CÓDIGO:	ATIVIDADE OBJETO DO LICENCIAMENTO (DN COPAM nº 217/17):	CLASSE
E-02-01-1	Sistemas de geração de energia hidrelétrica, exceto Central Geradora Hidrelétrica – CGH	4
E-02-03-8	Linhos de Transmissão de Energia Elétrica	3

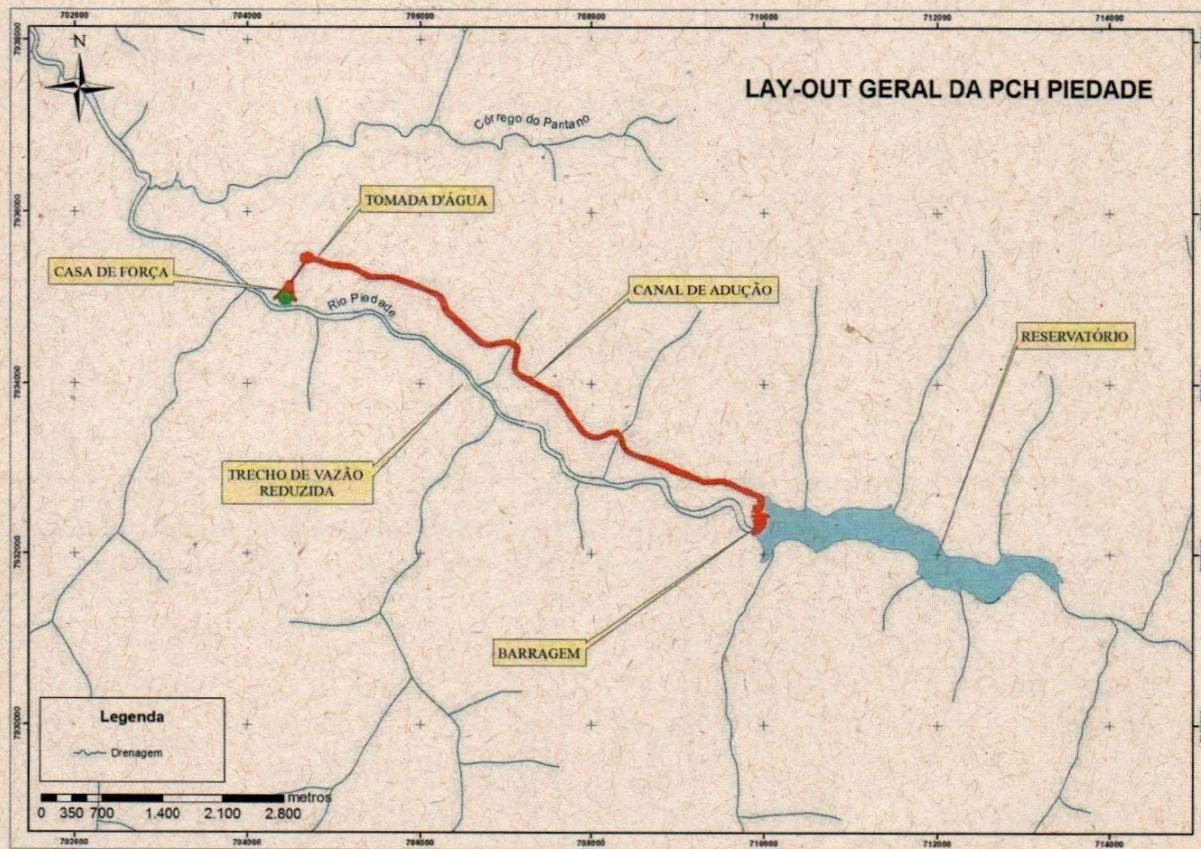
Figura 02: Layout geral da PCH Piedade.
Fonte: Rada PCH Piedade (2013).

A partir do reservatório, pela margem direita, parte o Canal de Adução de seção trapezoidal com cerca de 6,5 km até a Câmara de Carga, onde tem início o Circuito de Geração sob pressão que é constituído pela Tomada de Água, um *shaft* (poço vertical) de 88 m de profundidade escavado em rocha (basalto), seguido pelo Túnel de Adução, com 412 m de comprimento em seção arco-retângulo com 5 m de diâmetro, que segue até a Casa de Força. Paralelamente ao Canal de Adução, há o trecho de vazão reduzida (TVR), que mede aproximadamente 7 km.

Na extremidade do Túnel de Adução tem-se o Conduto Forçado com seção circular de 2,60 m, conduzindo o fluxo através de três ramais de condutos forçados que alimentam as três unidades geradoras do tipo Francis, duas de 8 MW e uma de 5,7 MW de potência. O Canal de Fuga possui cerca de 160 m de comprimento em seção trapezoidal. Junto à Casa de Força está implantada a Subestação Elevadora de 69 kV de onde parte uma Linha de Transmissão de 69 kV com cerca de 13 km de extensão até a Subestação Avatinguara, de propriedade da Companhia Energética de Minas Gerais - CEMIG. A estruturação geral da PCH Piedade pode ser visualizada na *Figura 02*:

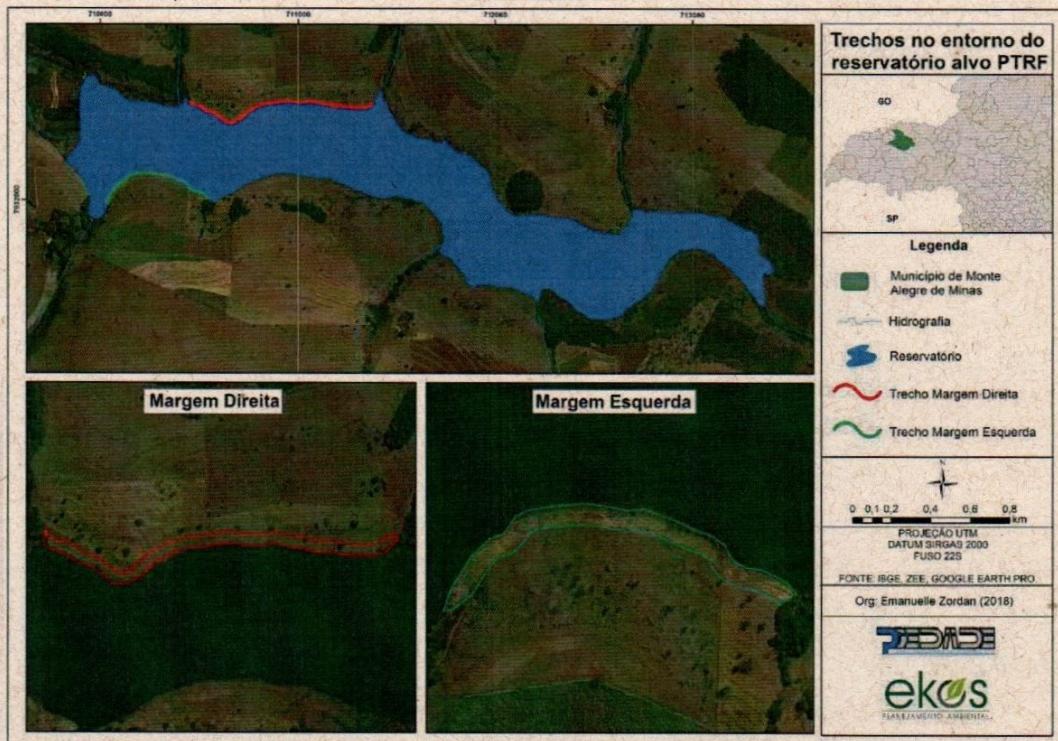
Figura 04: Mapa topográfico de localização dos trechos.
Fonte: PTRF (2018).

O trecho alocado na MD encontra-se parcialmente cercado, possuindo, aproximadamente, 1 km de extensão a ser recuperado, enquanto na ME, 0,62 km necessitam de ações de recomposição, estando o trecho integralmente cercado. Em ambos os locais deve ser recomposta uma faixa de 30 metros de largura, correspondente à APP do reservatório, totalizando, 4,75 hectares, de recomposição, sendo 1,73 ha na ME e 3,02 ha na MD (Figura 04).

As medidas propostas incluem o cercamento da APP da margem direita do reservatório, onde existem locais sem cerca com acesso do gado, plantio de mudas em sistema de enriquecimento, regeneração natural e combate às gramíneas invasoras.

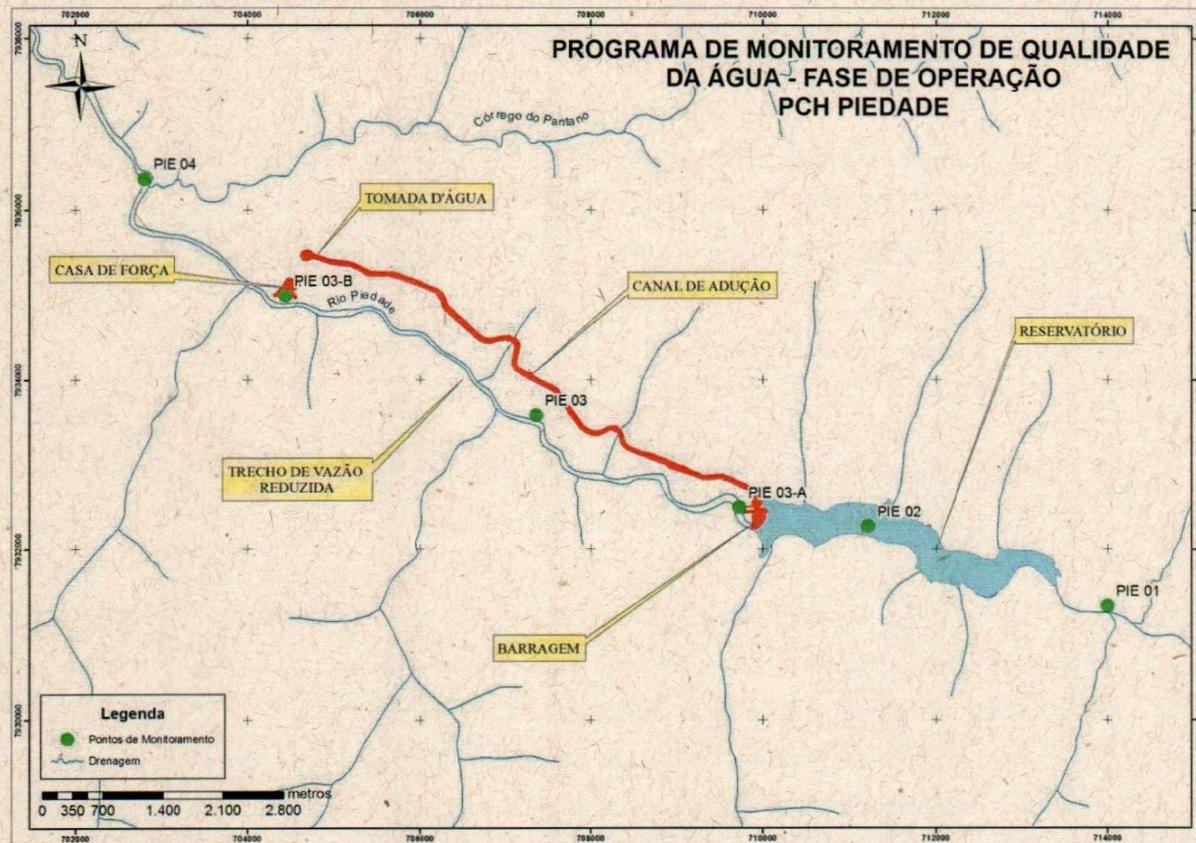
A rede de monitoramento hidrobiológico é constituída por seis pontos de amostragem: a montante do remanso do reservatório; a montante do barramento, no reservatório; no TVR, logo a jusante do barramento; no TVR (porção intermediária); no TVR, logo a montante da vazão restituída; e a jusante da casa de força (*Figura 05*).

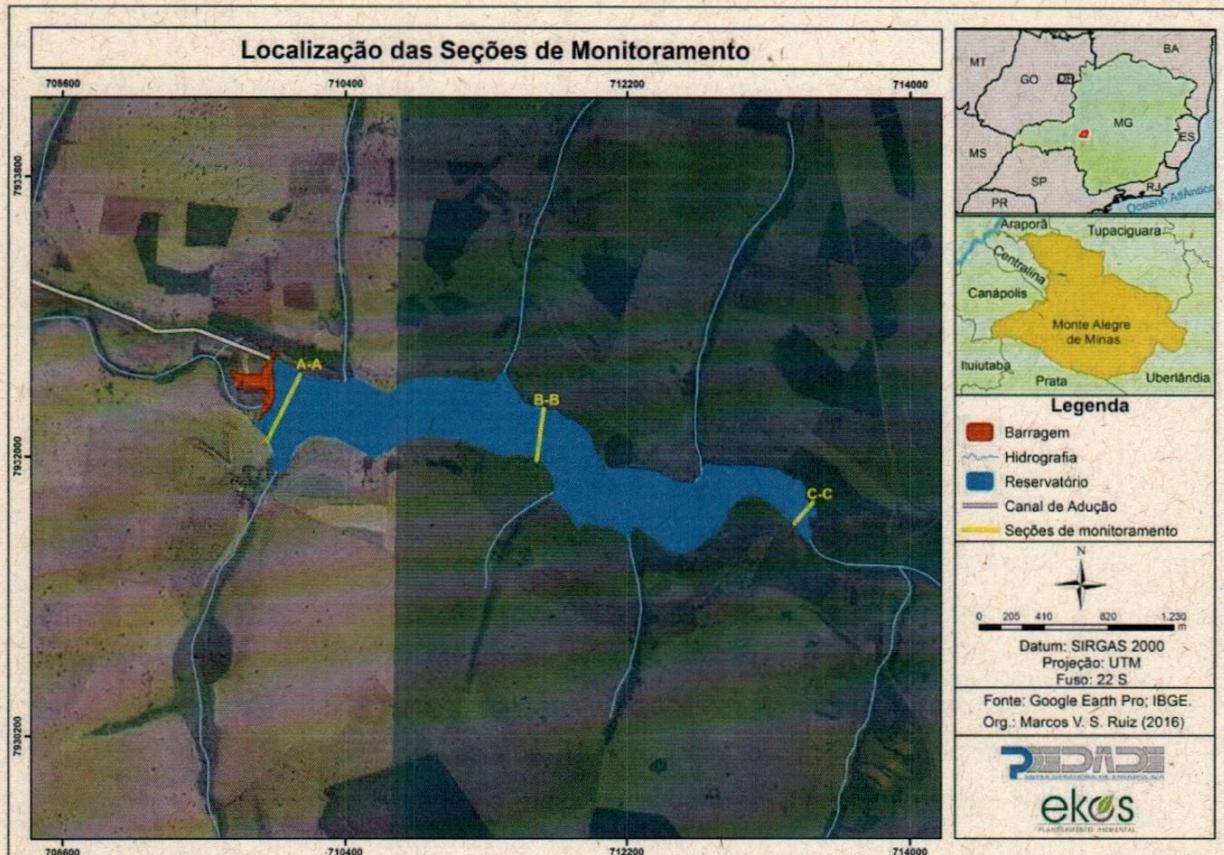
Figura 06: Localização das seções de monitoramento sedimentológico do reservatório da PCH Piedade.

Para realizar o monitoramento sedimentológico do reservatório foram consideradas três seções sistematicamente monitoradas (*Figura 06*), onde se determinou 09 (nove) pontos de coleta para sedimentos em suspensão e de fundo, sendo 03 (três) em cada seção estabelecida (A-A, B-B e C-C).

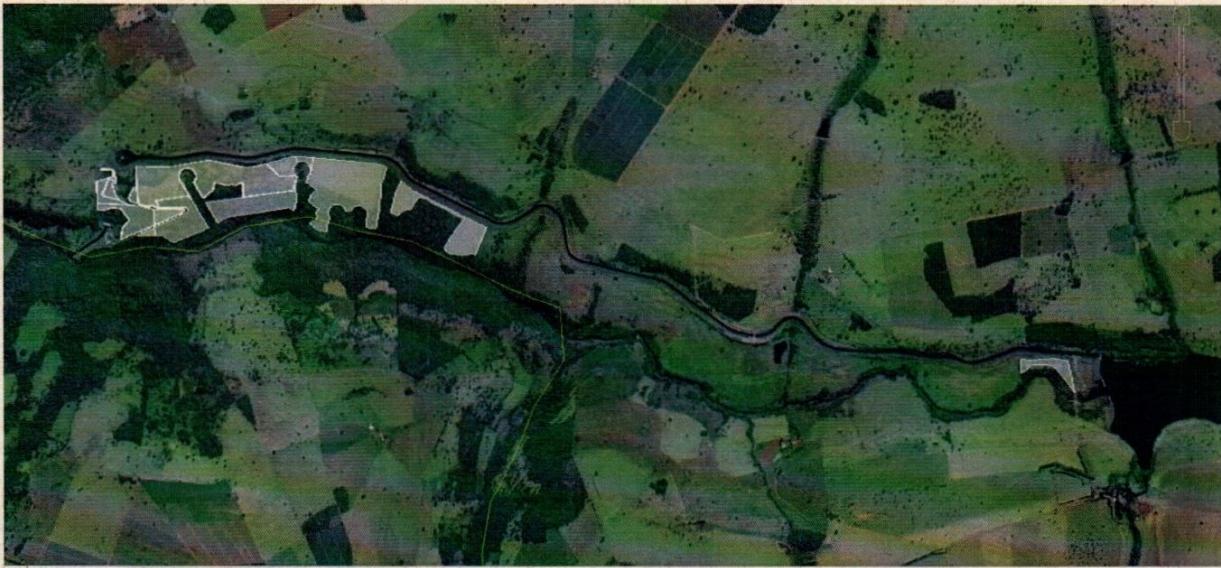
Figura 07: Localização da área de compensação do empreendimento, alvo do PTRF.
Fonte: Protocolo R0148026/2018.

A execução do projeto deverá seguir as premissas, ações, orientações técnicas e cronograma definido no PTRF. O início do projeto será logo após a emissão da revalidação da Licença Ambiental. Deverão ser apresentados relatórios anuais comprovando as ações executadas e a situação das áreas. A localização das áreas está ilustrada abaixo (Figura 07):

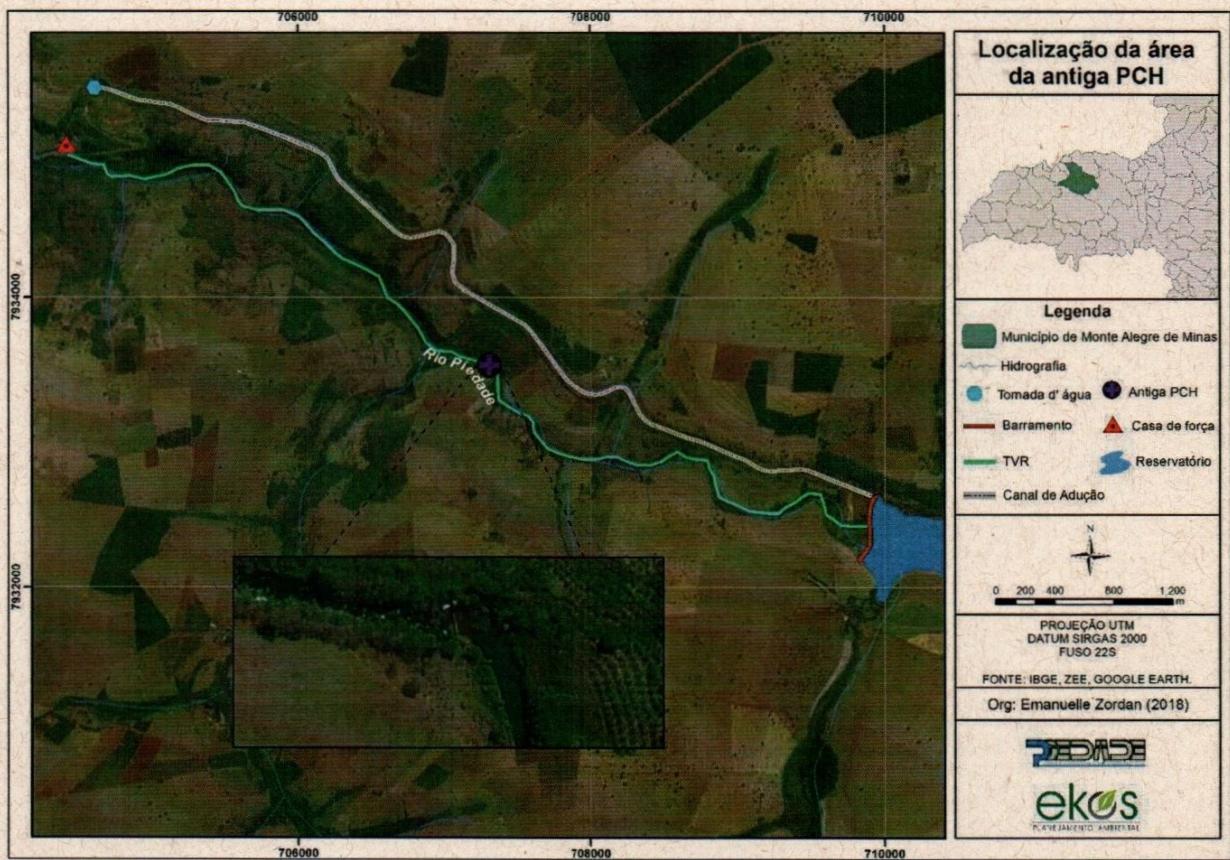
Figura 08: Localização da antiga PCH.
Fonte: Relatório de informações complementares (R148026/2018, de 20/08/2018).

O empreendedor informou que, com o fechamento das comportas da PCH e consequente redução da vazão do rio Piedade no trecho localizado entre a barragem e a casa de força, surgiram os questionamentos acerca da manutenção do espelho d'água da antiga PCH localizada no referido trecho (Figura 08):

Apesar de abandonada há muitos anos, algumas estruturas físicas da antiga PCH, localizada na Fazenda Babilônia, ainda se mantêm inteiras, como a pequena barragem, responsável pela formação de um pequeno reservatório ou espelho d'água no local.

Em virtude da redução significativa na vazão, o aumento do tempo de detenção da água no pequeno reservatório pode resultar em alterações que vão desde a degradação da qualidade da água até a proliferação de macrófitas, além da formação de um ambiente propício para o surgimento de indivíduos da malacofauna.

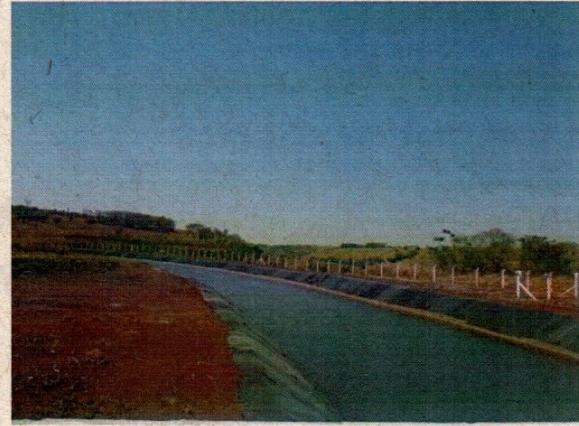
Foto 02: Canal de adução.

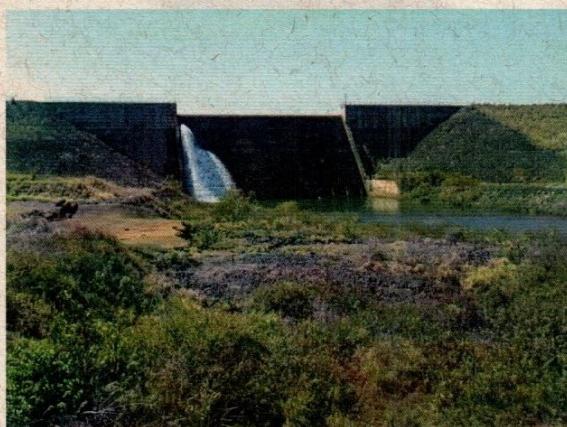
Foto 03: Vista do vertedouro.

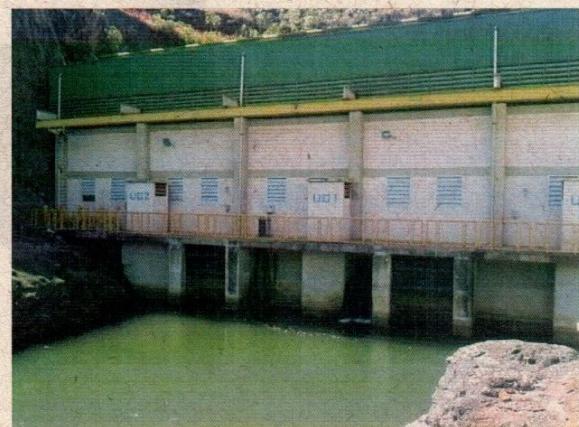
Foto 04: Saída da Casa de Força.

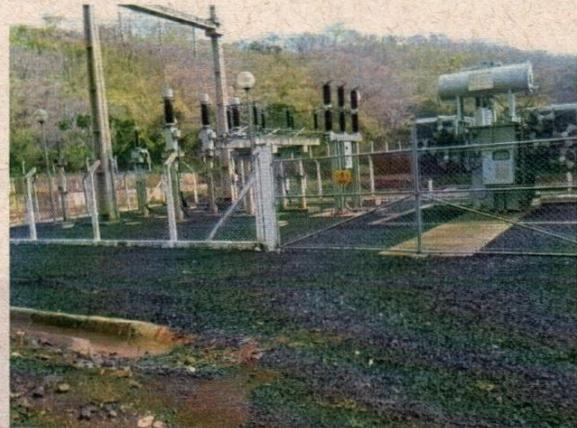
Foto 06: Subestação.

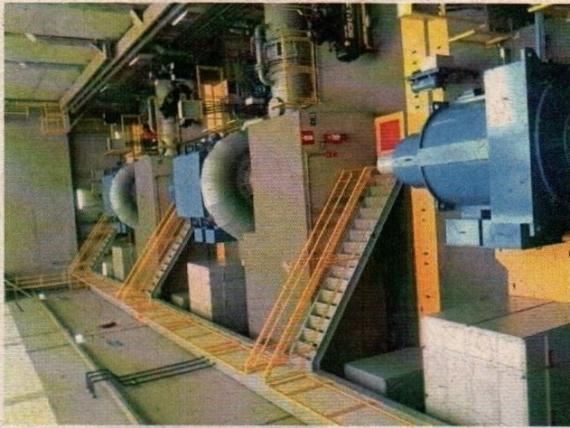
Foto 07: Interior da Casa de Força.

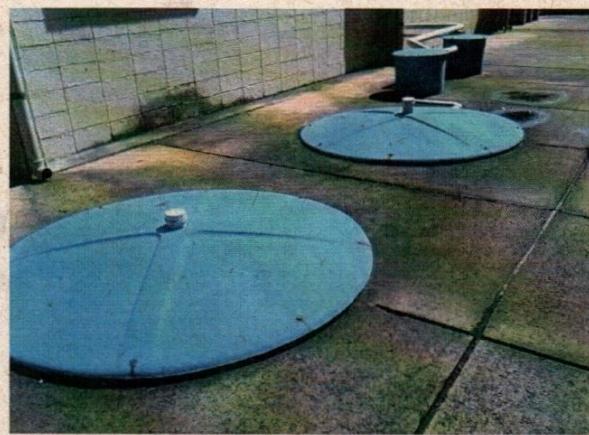
Foto 08: Fossa séptica.

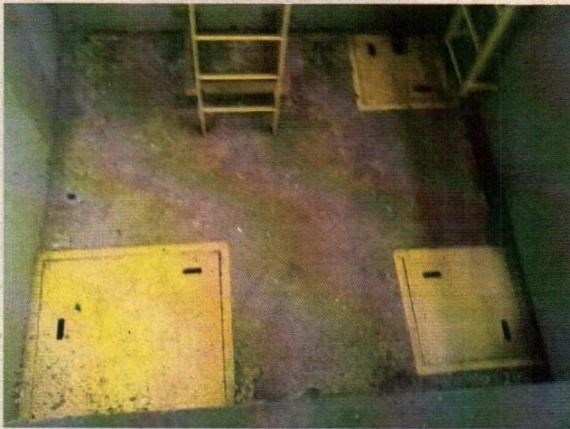
Foto 09: Caixa separadora de água e óleo.

Declarou-se que a PCH gera uma quantidade muito pequena de óleo, o que reflete na baixa geração de água no canal de fuga (onde a água é devolvida). Este aspecto, segundo a consultoria, inviabilizou a coleta de amostras atendendo à periodicidade estabelecida, pois em função do bom dimensionamento das caixas, não há vazão na saída do sistema.

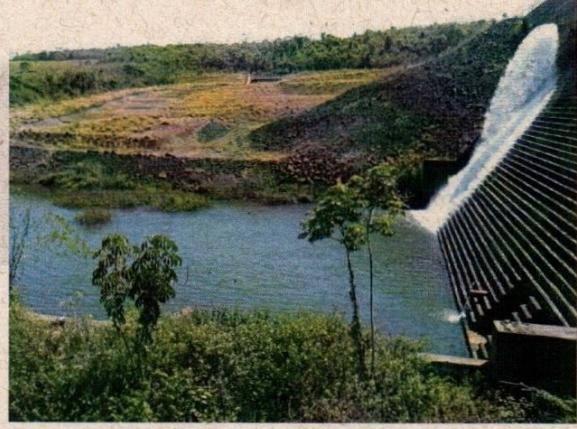
Foto 10: Início do Trecho de Vazão Reduzida.

É fundamental constar que deverá ser garantida em qualquer momento da operação, a manutenção da vazão sanitária no TVR, situada entre a barragem e a casa de força, numa extensão de 7,0 km.
