PARECER ÚNICO Nº 01/2017 - PROTOCOLO SIAM 0662467/2017		
INDEXADO AO PROCESSO: Licenciamento Ambiental	PA COPAM: 09043/2010/002/2016	SITUAÇÃO: Sugestão pelo Deferimento
FASE DO LICENCIAMENTO: Licença de Instalação Corretiva + Licença de Operação		VALIDADE DA LICENÇA: 10 anos PRAZO PARA INSTALAÇÃO : 6 anos

EMPREENDEDOR: DEPARTAMENTO DE EDIFICAÇÕES E ESTRADAS DE RODAGEM DO ESTADO DE MINAS GERAIS – DEER-MG	CNPJ: 17.309.790/0001-94	
EMPREENDIMENTO: RODOVIA MG 320 / LMG 760 - TRECHO ENTRONCAMENTO BR 262 - CAVA GRANDE	CNPJ: 17.309.790/0001-94	
MUNICÍPIOS: São José do Goiabal, São Domingos do Prata, Dionísio, Jaguaraçu, Marliéria	ZONA: Rural	
COORDENADAS GEOGRÁFICA (DATUM): UTM 23k	LAT/Y 7785456 (inicial) 7826280 (final) LONG/X 735512 (inicial) 749096 (final)	
LOCALIZADO EM UNIDADE DE CONSERVAÇÃO: <input type="checkbox"/> INTEGRAL <input checked="" type="checkbox"/> ZONA DE AMORTECIMENTO <input checked="" type="checkbox"/> USO SUSTENTÁVEL <input type="checkbox"/> NÃO Parque Estadual do Rio Doce – PERD, APAM Dionísio, APAM Jaguaraçu, APAM Nascentes do Ribeirão Sacramento, APA NOME: Lagoas Marginais do Rio Doce e seus afluentes, APAM Belém		
BACIA FEDERAL: Rio Doce	BACIA ESTADUAL: Rio Pira

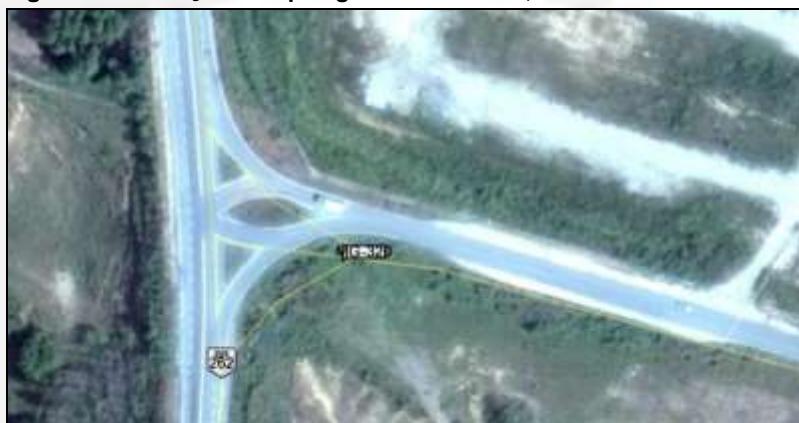
Imagen 2: Interseção do tipo "gota canalizada", entre a BR 262 e MG 320.

O trecho tem seu início no km 147,7 da BR-262, onde existe implantada uma interseção do tipo "gota canalizada", e segue coincidente com a Rodovia MG-320 por 6,0 km no sentido a São José do Goiabal até atingir o entroncamento com a Rodovia LMG-760. Nesse segmento a Rodovia MG-320 apresenta traçado e relevo ondulados, e já se encontra pavimentada, com largura média de 8,0 metros, sem acostamento e meios-fios em diversos segmentos confinando a pista de rolamento, a capacidade da rodovia é bastante limitada em razão desta plataforma reduzida, necessitando, portanto, de melhorias de curvas e construção de acostamentos.

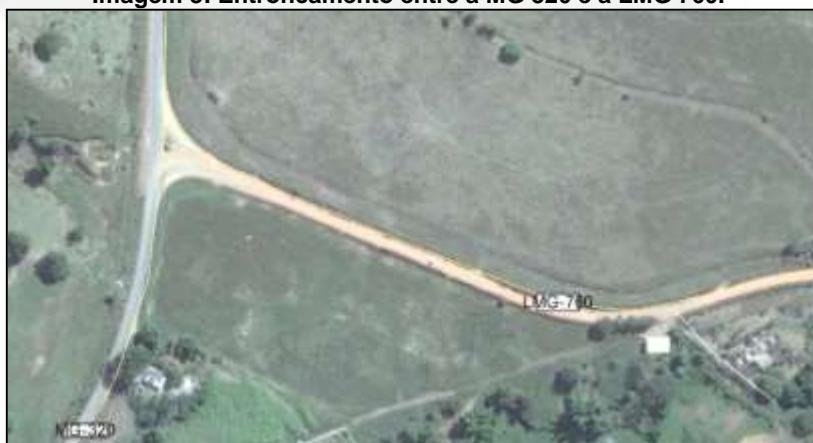
Imagen 3: Entroncamento entre a MG 320 e a LMG 760.

A partir do entroncamento, o traçado segue pela Rodovia LMG-760, em leito de terra até o município de Cava Grande. Com 51,1 Km de extensão, este segmento apresenta-se em revestimento primário (estrada de terra), com traçado sinuoso, plataforma de terraplenagem com largura média de 9 metros e "obras de arte especiais" já implantadas com largura útil de 8,0 metros.

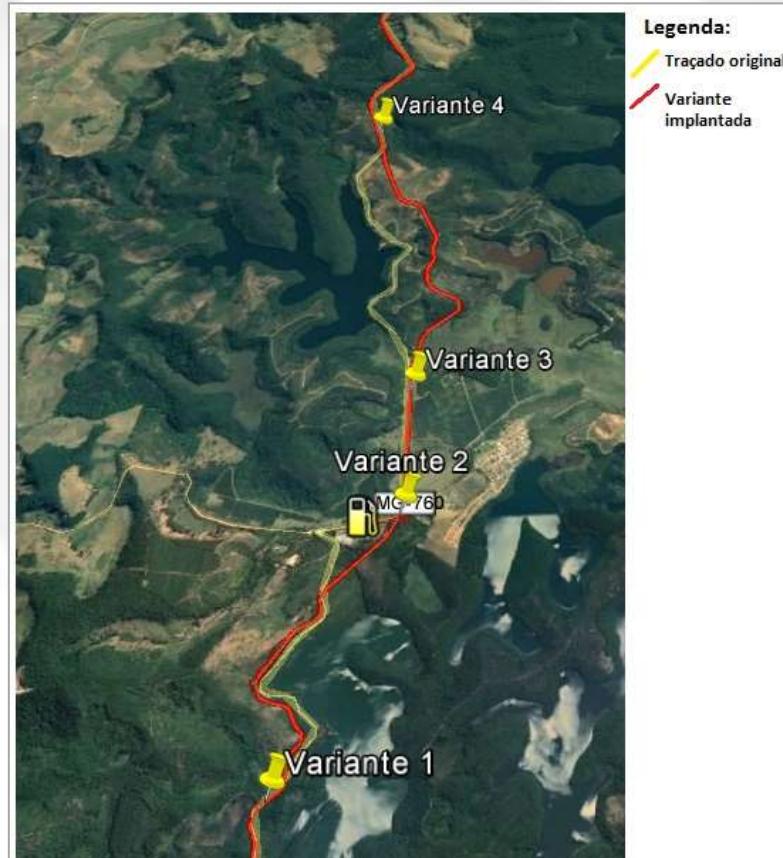
Imagem 4: Posicionamento das variantes em relação ao trecho original

Assim, a geometria atual foi projetada buscando-se sempre que possível, posicionar o novo eixo de maneira a permitir a terraplenagem por apenas um dos lados da pista existente. Para a supressão de vegetação nativa não há alternativas locacionais menos impactantes, visto que, o traçado já contempla, em grande parte, o trecho atualmente implantado, de forma que, as variantes propostas justificam-se para minimizar o impacto ambiental no sistema lacustre local (variantes 1, 3 e 4 - Lagoas do Baianinho e Jacaré) e retificar o traçado da rodovia (variante 2).

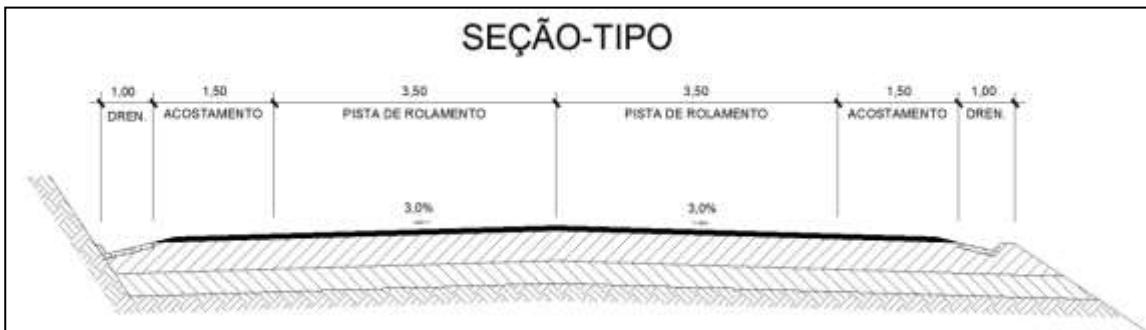
Imagen 5: Seção-tipo (pistas de rolamento) apresentada no projeto executivo da Rodovia LMG-760 (DER/MG).

O primeiro subtrecho do projeto (BR-262/Entroncamento em São José do Goiabal), apresenta-se atualmente com uma plataforma de 7,0m de largura, com pavimentação asfáltica em condições precárias de conservação. A geometria deste segmento foi projetada, buscando-se posicionar o novo eixo da rodovia de maneira a permitir a terraplenagem por apenas um dos lados da pista existente.

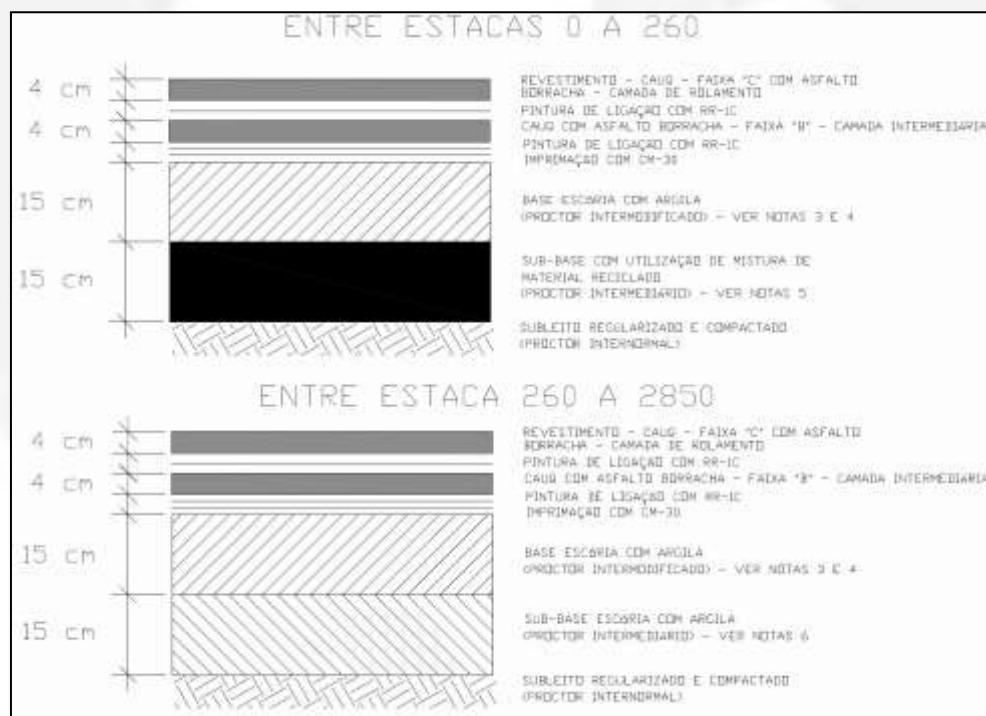
Imagem 6: Detalhes das Seções-tipo do pavimento asfáltico – CAUQ para a Rodovia LMG-760 (DER/MG).

A camada de sub-base do segmento compreendido entre as estacas 0 e 300 será composta de Saibro Amarelado reaproveitado do pavimento existente no local, e a camada de sub-base do segmento compreendido entre as estacas 300 e 2854+11,92 será composta de mistura na pista na proporção de 1/2 (em volume), utilizando-se 2 partes de escória de aciaria proveniente da Usiminas/Sobremetal, mais 1 parte de argila proveniente de empréstimos sondados ao longo do trecho.

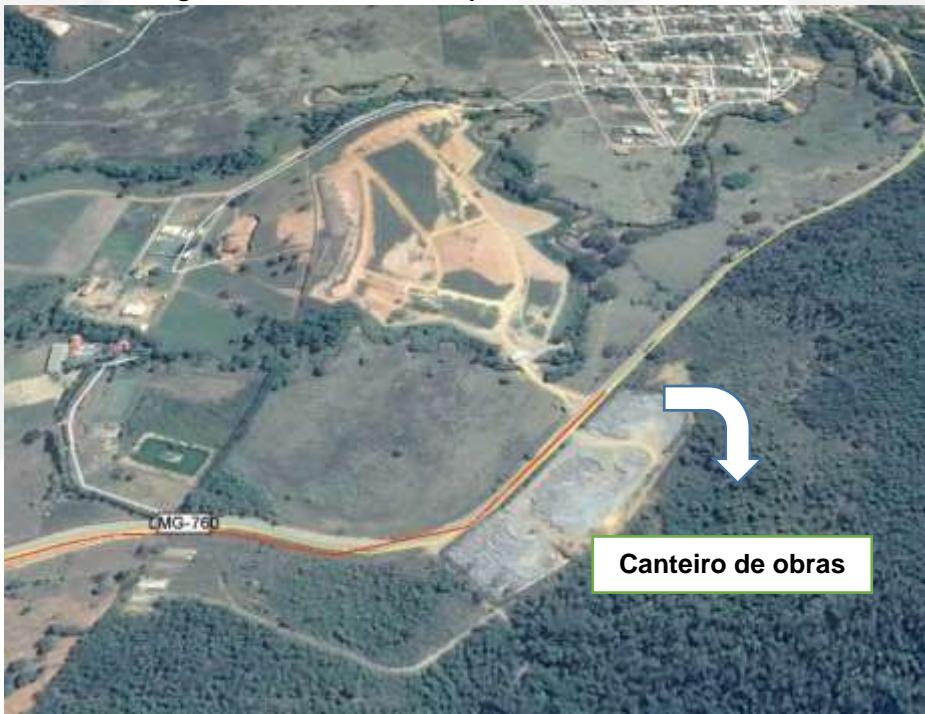
Imagem 7: Área onde será implantado o canteiro de obras

A área escolhida já está antropizada (Imagem 7), que foi utilizada em 2013 durante as obras da rodovia no processo anterior. A aquisição temporária do terreno foi realizada, e o proprietário da área apresentou manifestação de interesse e confirmação de disponibilidade para locação da área.

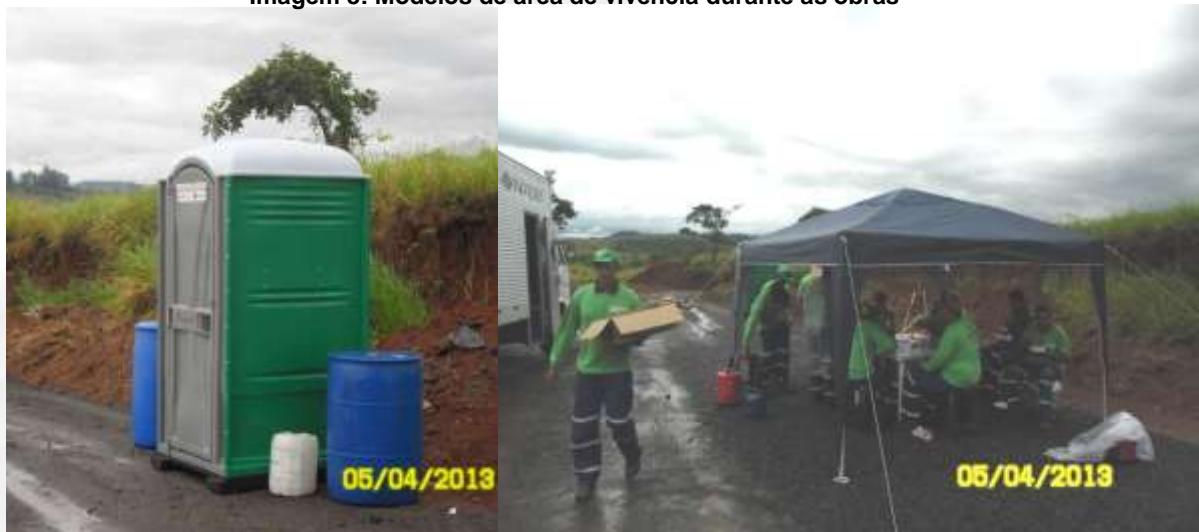
Imagen 8: Modelos de área de vivência durante as obras

Durante a evolução das obras, a TAMASA fará a mobilização e desmobilização da área de vivência próximo à frente de obra. Esta área conta com refeitório e banheiros químicos

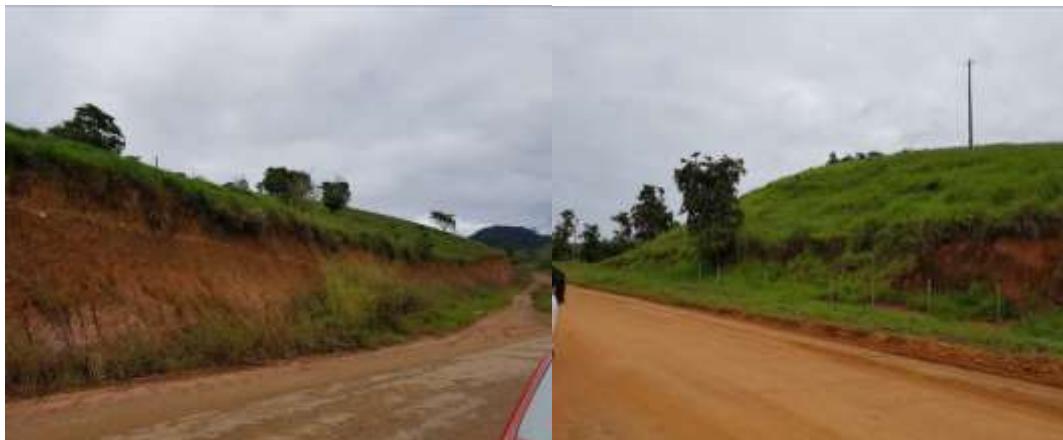
Imagens 21 e 22: Áreas de empréstimo ao longo do trecho.

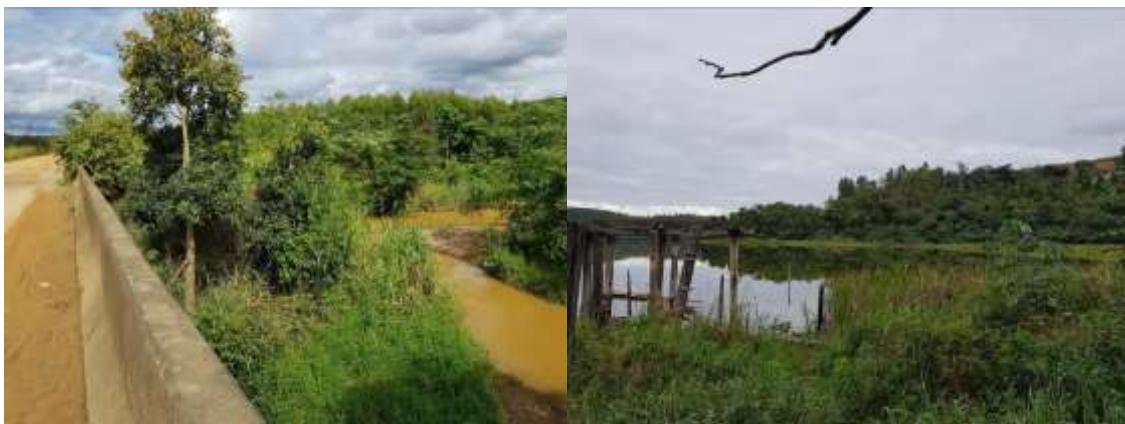
Imagens 25 e 26: Área de intervenção em APP

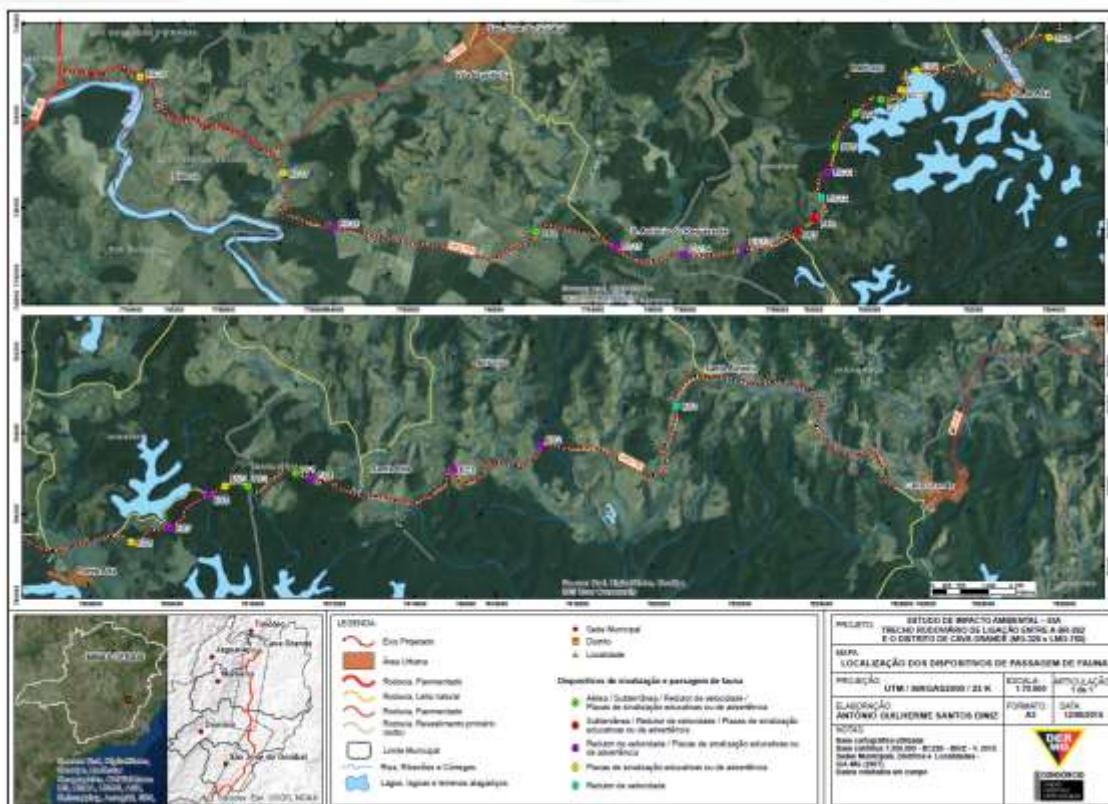
Imagem 30: Pontos de Passagens de Fauna

Também serão instaladas em outros trechos, estruturas complementares (EC), como redutores de velocidade e placas educativas e de advertência, em locais específicos, pontualmente, ou ao longo de longos trechos florestados com sensibilidade ambiental e uso da paisagem pelas espécies silvestres. Segue abaixo imagem com a indicação dos locais onde ocorrerá a instalação das estruturas:

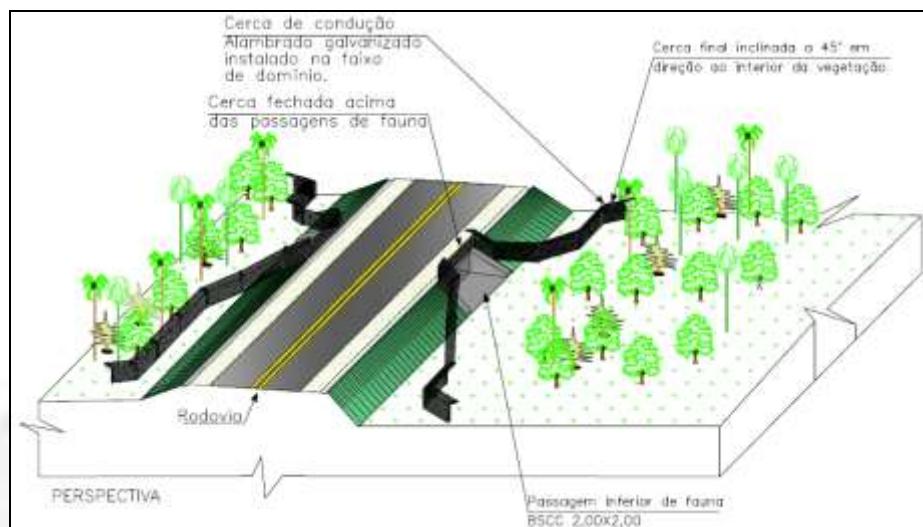
Imagem 31: Passagem Subterrânea

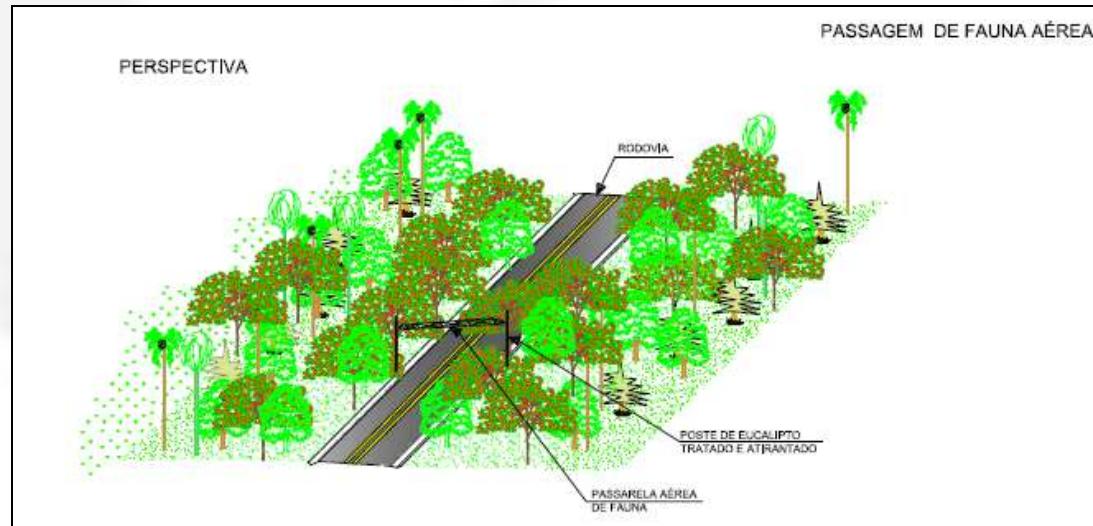
Imagem 32: Passagens Aéreas.

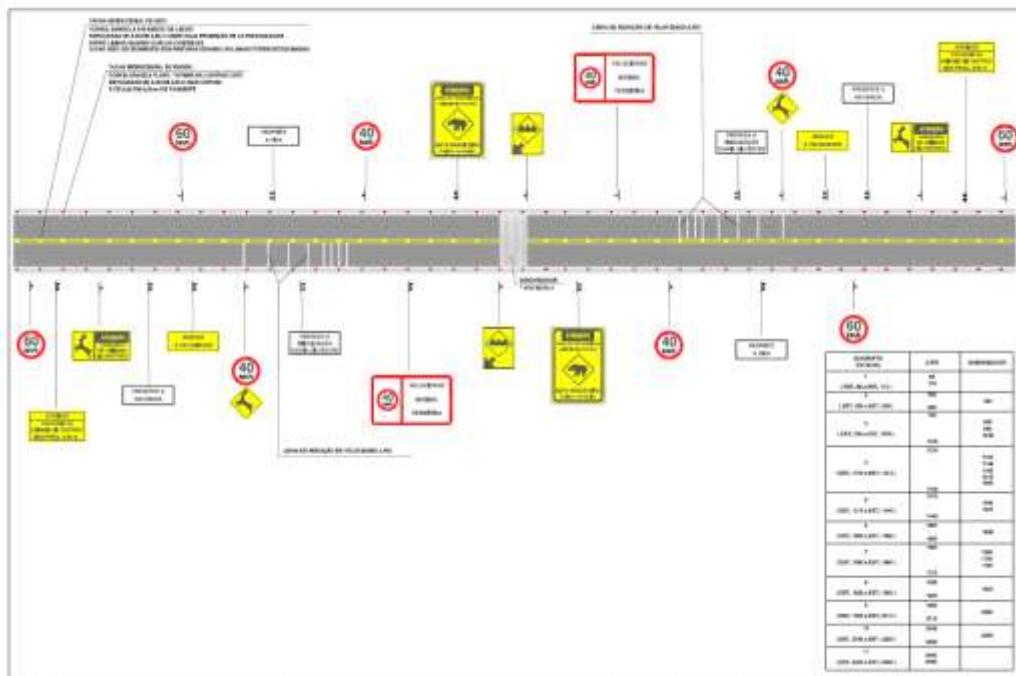
Imagen 33: Estruturas Complementares.
