PARECER ÚNICO Nº 1038432/2016 (SIAM)

INDEXADO AO PROCESSO:	PA COPAM:	SITUAÇÃO:
Licenciamento Ambiental	00432/2003/004/2014	Sugestão pelo Deferimento
FASE DO LICENCIAMENTO: Revalidação da Licença de Operação		VALIDADE DA LICENÇA:06 anos

EMPREENDEDOR:	Cachoeira do Brumado Energia Elétrica LTDA	CNPJ:	04.266.548/0001-39		
EMPREENDIMENTO:	PCH Cachoeira do Brumado	CNPJ:	04.266.548/0001-39		
MUNICÍPIO:	Lima Duarte	ZONA:	Rural		
COORDENADAS GEOGRÁFICA (DATUM):	LAT/Y 21°51' 06,05"S	LONG/X 43°53' 18,22"O			
LOCALIZADO EM UNIDADE DE CONSERVAÇÃO:					
<input type="checkbox"/> INTEGRAL	<input type="checkbox"/> ZONA DE AMORTECIMENTO	<input type="checkbox"/> USO SUSTENTÁVEL	<input checked="" type="checkbox"/> NÃO		
BACIA FEDERAL:	Rio Paraíba do Sul	BACIA ESTADUAL:	Rio do Peixe		
UPGRH:	PS 1 – Rios Preto e Paraibuna	SUB-BACIA: Rio Rosa Gomes			
CÓDIGO:	ATIVIDADE OBJETO DO LICENCIAMENTO (DN COPAM 74/04):				
E-02-01-1	Barragem de Geração de Energia Hidrelétrica				
E-02-04-6	Subestação de Energia Elétrica				
E-02-03-8	Linhos de Transmissão de Energia				
CONSULTORIA/RESPONSÁVEL TÉCNICO:		REGISTRO:			
Clóvis Sales Oliveira		CREA 52.039 D			
RELATÓRIO DE VISTORIA: 179/2015		DATA: 10/12/2015

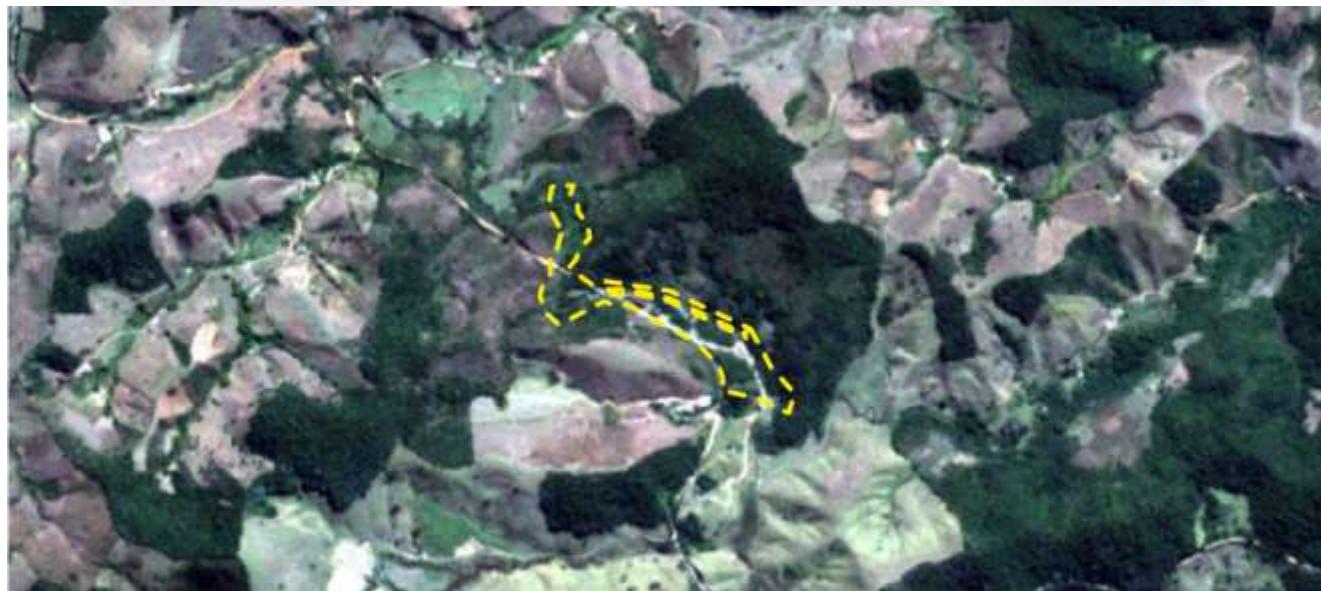
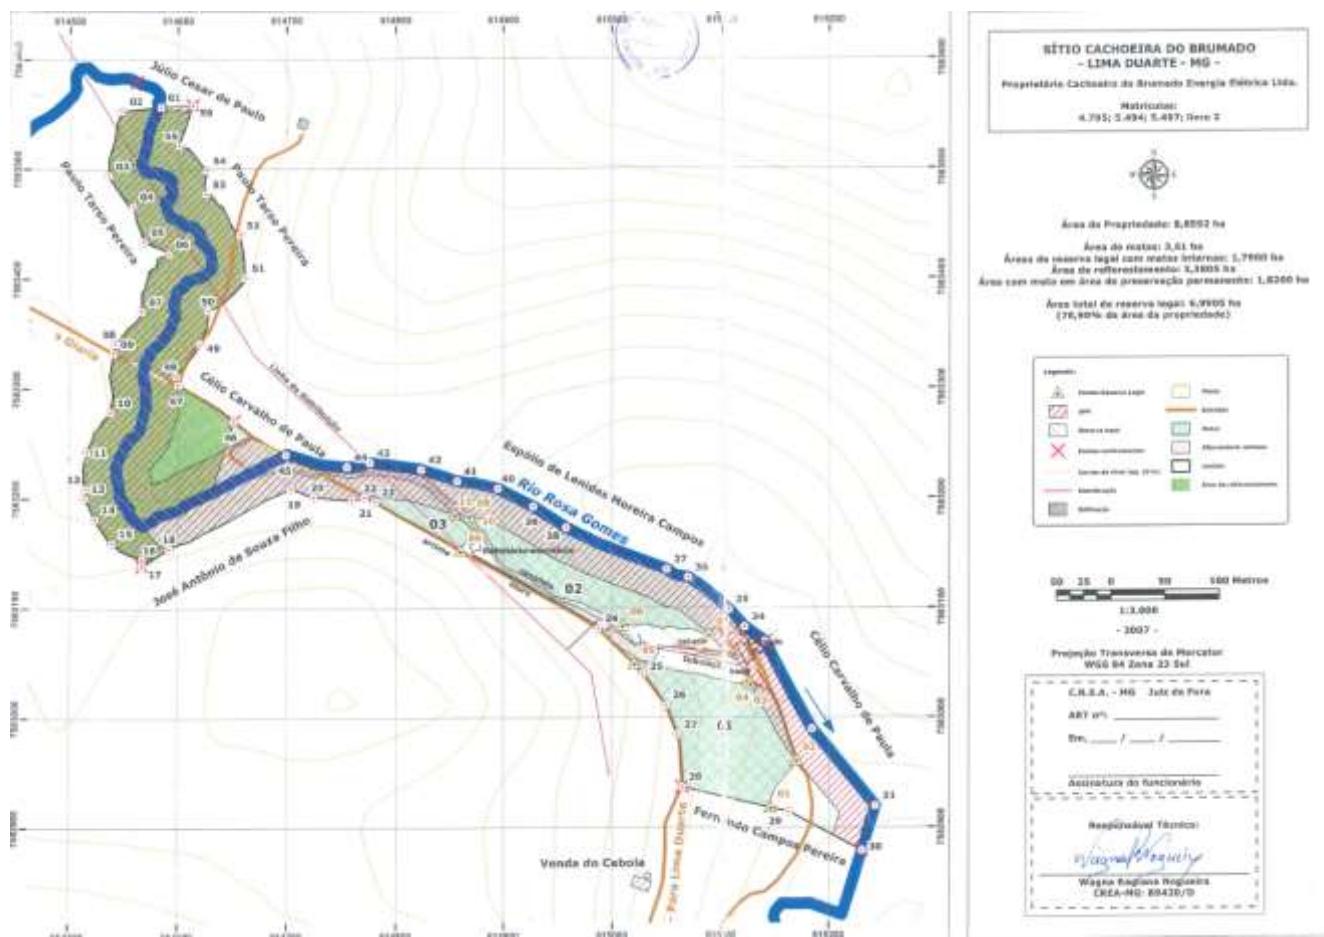
O empreendimento possui Reserva Legal de 6,9905 ha averbada na matrícula (nº 5.498) do imóvel (Cartório de Registro de Imóveis de Lima Duarte) que possui área total de 10,6792 ha. O recibo do CAR também foi apresentado. A Reserva Legal foi vistoriada em 10 de dezembro de 2015 e encontra-se em bom estado de conservação. A área é compatível com a informada no mapa apresentado no processo.

Reserva Legal do empreendimento (fonte: Cadastro Ambiental Rural)

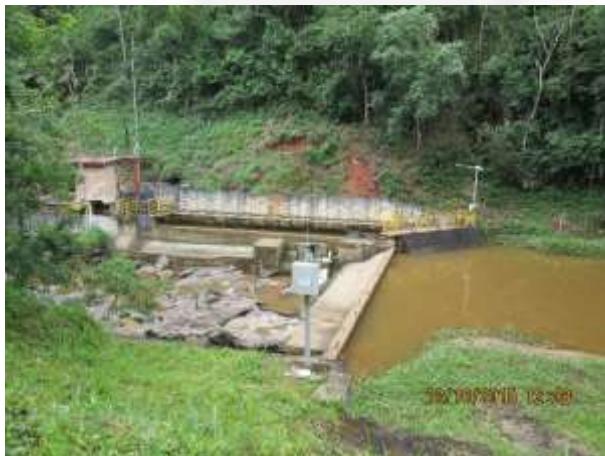
A PCH Cachoeira do Brumado é composta por um barramento no rio Rosa Gomes, distante cerca de 13 Km da foz no rio do Peixe. Não há reservatório propriamente dito, apenas uma pequena bacia de acumulação com cerca 300 m de comprimento ao longo da calha do rio, de modo a permitir o desvio para a Tomada d’Água.

Foto 01. Barragem da PCH Cachoeira do Brumado

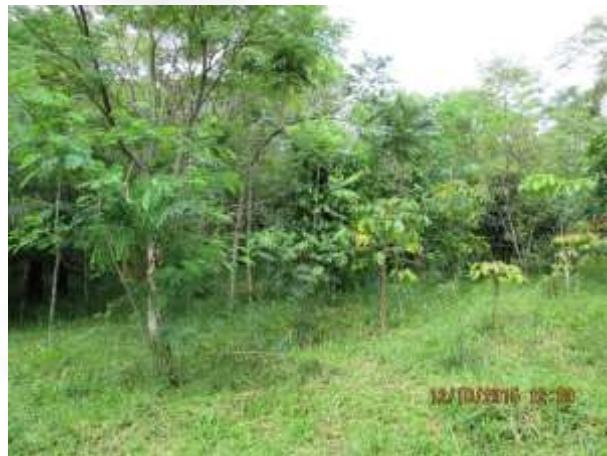
Status: Cumprida tempestivamente. Os relatórios técnico /fotográficos foram apresentados anualmente e em vistoria foi constatada a devida recuperação das áreas e o reflorestamento foi realizado de forma satisfatória nas áreas informadas.

Foto 02. Área recuperada pelo PRAD

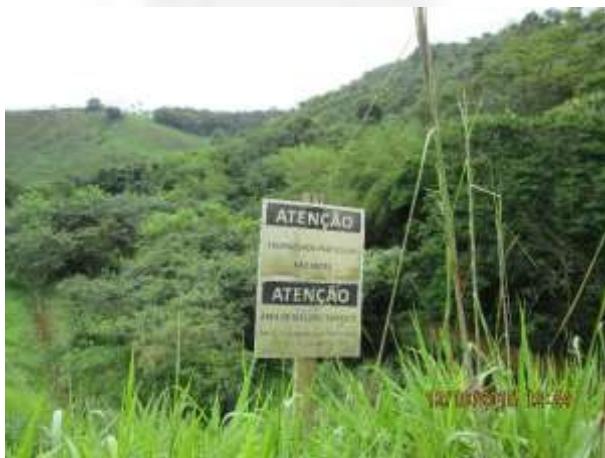
O acompanhamento do Programa de Reflorestamento e o Programa de Recuperação de Áreas Degradadas também apresentou resultados satisfatórios. Os locais em que foram realizados os programas apresentam boas condições ecológicas, proteção ao solo e oferecem condições para o prosseguimento da regeneração natural. As áreas reflorestadas também já cumprem o objetivo principal de proteção das margens do rio Rosa Gomes no trecho da PCH Cachoeira do Brumado. A reestruturação da vegetação oferece condições favoráveis ao incremento natural de espécies ao longo do tempo permitindo uma melhoria da qualidade ambiental da área como um todo.

Foto 03. Área de reflorestamento

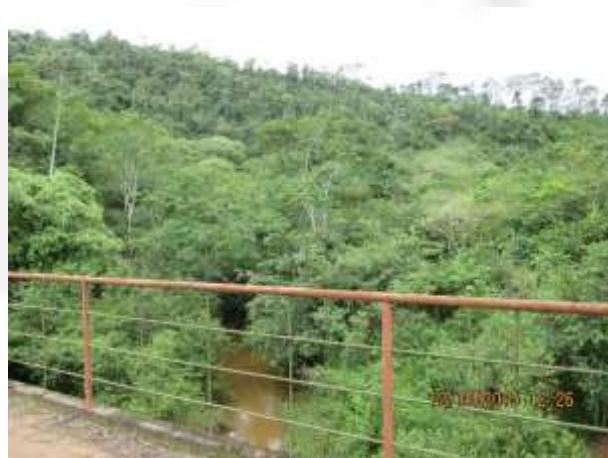
Foto 04. Área de reflorestamento das margens

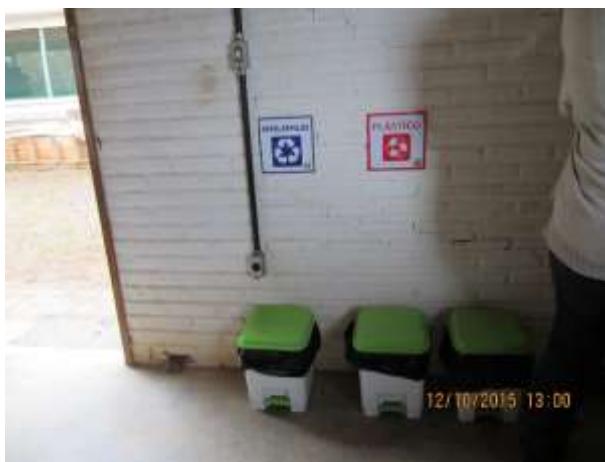
Em relação ao gerenciamento dos resíduos sólidos, podemos considerar que o empreendimento teve também um bom desempenho. A coleta seletiva é realizada no empreendimento e a destinação final varia de acordo com o tipo de resíduo. Foram apresentadas as notas de comprovação de destinação de todo tipo de resíduo para empresas devidamente licenciadas para tal atividade. O transporte dos resíduos perigosos também foi realizado por empresa contratada especificamente para esta finalidade e licenciada ambientalmente para tal. O material reciclável e os resíduos domésticos foram recolhidos pela Prefeitura Municipal de Lima Duarte.

Foto 05. Coleta seletiva no setor produtivo

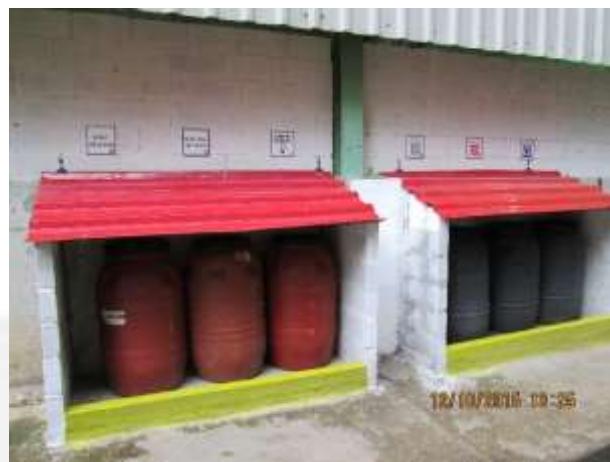
Foto 06. Armazenamento temporário dos resíduos

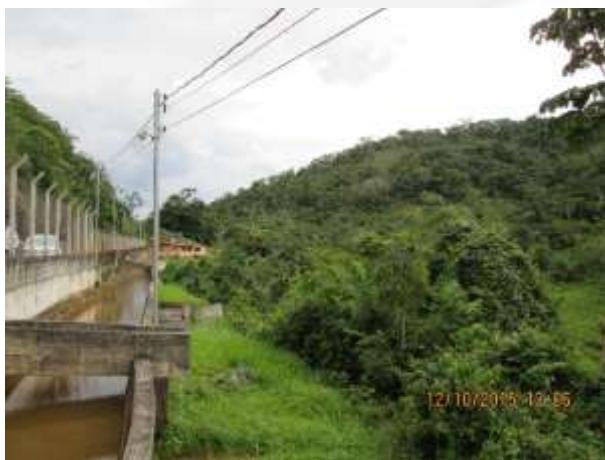
A Tomada d’água foi construída em concreto armado e localiza-se na ombreira direita da barragem, a partir daí inicia-se o canal de adução (420 m comprimento) com vertedouro lateral, chegando à câmara de carga. Da câmara partem duas tubulações forçadas feitas em aço, com seus respectivos componentes, situadas na Casa de Força e com restituição das águas novamente ao rio diretamente da sucção, sem canal de restituição.

Foto 07. Canal de adução

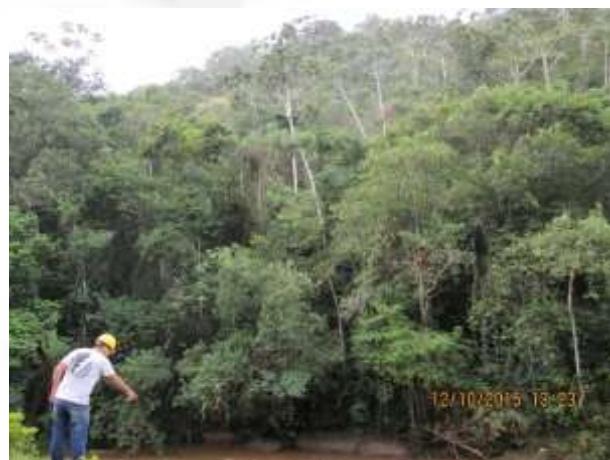
Foto 08. Reserva Legal

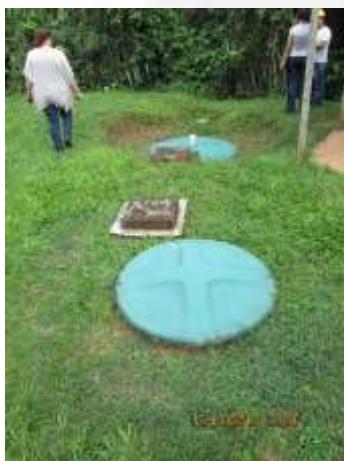
Medida mitigadora: Instalação de caixa separadora de Água e Óleo na Casa de Força, instalação de fossa /filtro para os efluentes sanitários e Programa de Monitoramento dos Efluentes Sanitários e Industriais

Foto 09. Fossa séptica

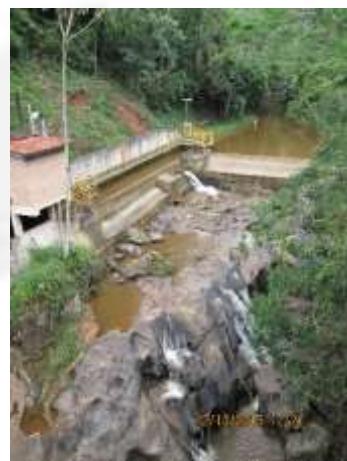
Foto 10. Visão Geral do empreendimento
