| <b>Parecer Técnico do Licenciamento Simplificado nº 5126/2020 - Via SLA</b> | | | |
| <b>Nº Documento do Parecer Técnico vinculado ao SEI (PROCESSO Nº 1370.01.0055741/2020-27):<br/>SEMAP/SUPRAM NORTE-DRRA nº 42/2020</b> | | | |
| <b>EMPREENDEDOR:</b> Mineração Santa Inês Ltda. | <b>CNPJ/CPF:</b> 03.933.619/0001-47 | | |
| A-02-06-2 | Lavra a céu aberto – Rochas ornamentais e de revestimento | 2 | 0 |

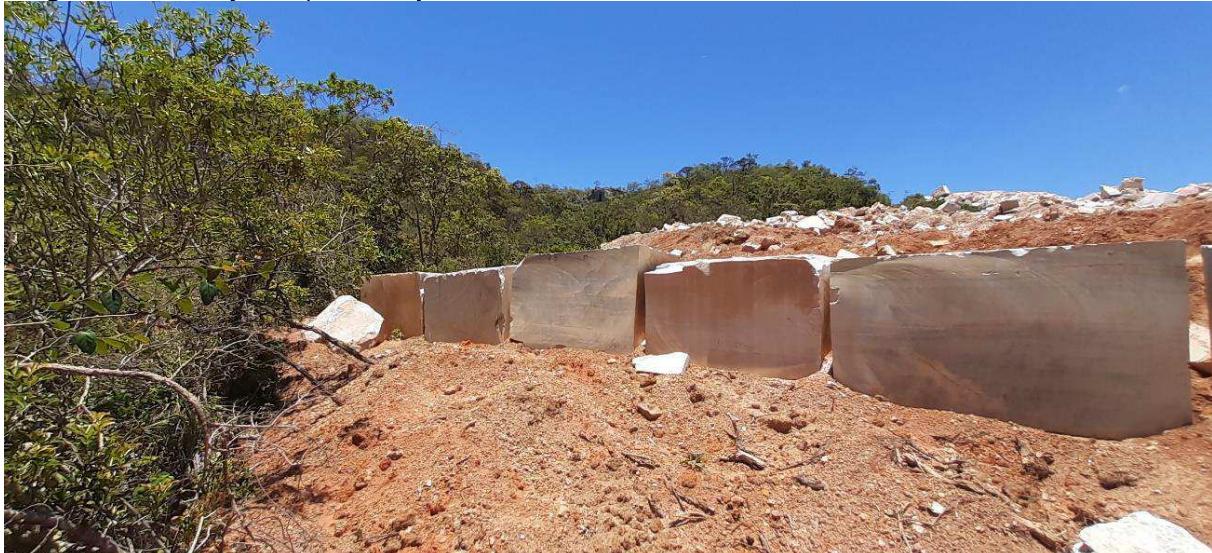
**Imagen 03:** Contenção da pilha de rejeito, coordenadas: 15°20'21.26"; 42°35'5.62".

Em relação as pilhas de rejeito/estéril foi informado que sua altura é de 9,0 metros, dotadas com taludes de 3,0 metros com inclinação de 45° e bernes com inclinação de 15°, sendo que o volume final é de 36.000 m<sup>3</sup>. As pilhas apresentam contenção, a partir da disposição de refugos de blocos, com evidenciado na figura a seguir.

erosão laminar. Como medidas de controle, foi informado no RAS que na ADA do empreendimento encontram-se instalados sistemas de contenção integrado, dotado de canaletas escavadas em solo firme e interligadas a caixas secas que tem o papel de coletar e armazenar as águas das chuvas. Além disso, ao longo da pilha de rejeito e estéril foram instaladas contenções de blocos que colaboraram na retenção e fixação dos sedimentos depositados.

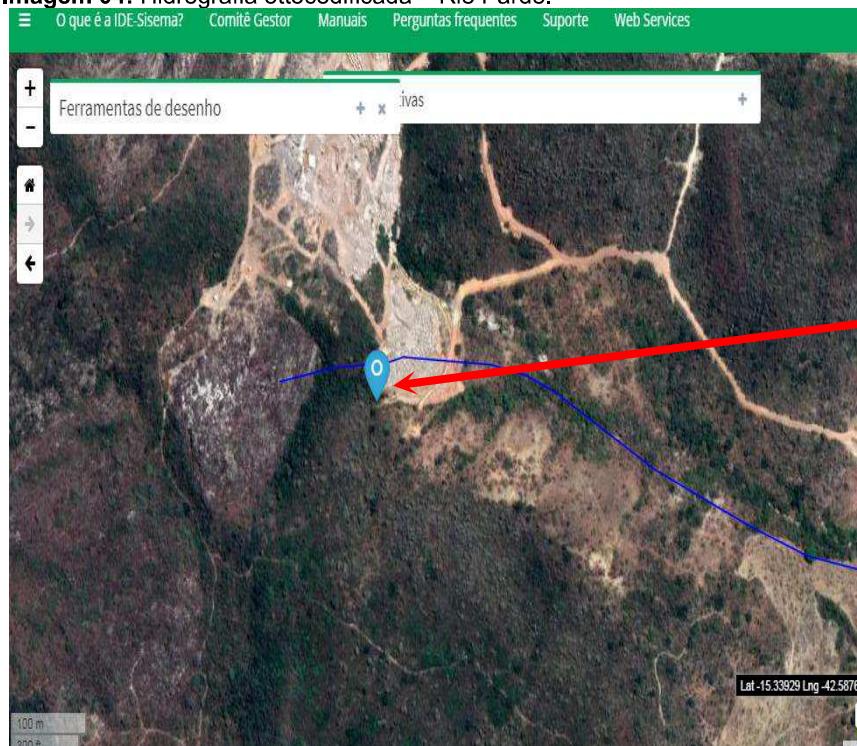
**Imagem 04:** Hidrografia ottocodificada – Rio Pardo.

Oportuno salientar que em análise prévia foi identificado por meio do IDE-Sisema uma linha de drenagem que corta a área da pilha de rejeito/estéril. Por essa razão, foi solicitado

esclarecimento ao empreendedor. Em resposta foi apresentado um relatório descritivo e fotográfico em que atesta que essa linha de drenagem trata-se de uma “grotta seca”. Esse documento é de responsabilidade técnica de Jaime Lopes Ribeiro, CREA MG 162683/D - ART: 14202000000006406029.
