**PARECER ÚNICO 158/2019 PROTOCOLO SIAM 0716621/2019**

| <b>INDEXADO AO PROCESSO:</b><br>Licenciamento Ambiental | <b>PA COPAM:</b><br>237/1994/116/2018 | <b>SITUAÇÃO:</b><br>Sugestão pelo Deferimento |
| <b>FASE DO LICENCIAMENTO:</b> Licença de Operação - LO | <b>VALIDADE DA LICENÇA:</b> 10 (dez) anos | |

| <b>EMPREENHIMENTO:</b> | VALE S/A - Mina de Abóbora | <b>CNPJ:</b> | 33.592.510/0034-12 |

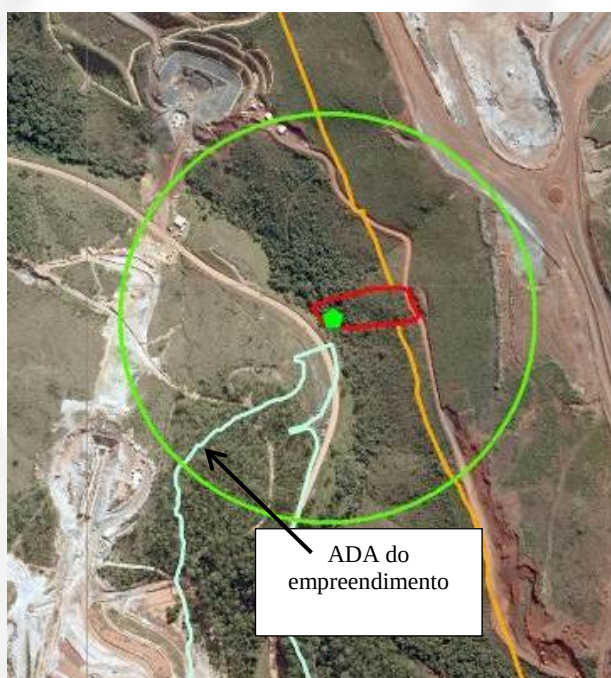
**Figura 2:** Imagem de 2012 quando houve a definição da área de influência da cavidade ABOB-10 (em vermelho) e a demonstração do entorno de 250 metros anteriormente definida como área de influência preliminar desta cavidade. Fonte: Informações protocoladas pelo empreendedor no âmbito do PA COPAM 08761/2012/004/2012

Apesar da cavidade ABOB-10 estar inserida no entorno de 250 metros do empreendimento em tela, tem-se que a área de influência real desta cavidade foi definida em 2012 pelo Adendo ao Parecer Único nº 489/2012, no âmbito do processo de Ampliação PDE Abóbora também de interesse do empreendedor (PA COPAM 08761/2012/004/2012) (Figura 2), com base em proposta apresentada pelo empreendedor (protocolo R0377049/2013). A área de influência aprovada para a cavidade ABOB-10 apresenta-se demarcada e sinalizada *in loco* (protocolo R0061907/2014). Neste contexto, tem-se que o posto ora em licenciamento não se apresenta dentro da área de influência definida para a cavidade ABOB-10. Cabe destacar que estes dados já foram previamente mencionados nas fases anteriores, sendo no Parecer Único nº 293/2013 referente à Licença Prévia (PA 00237/1994/101/2013) e no Parecer Único nº 57/2014 referente à Licença de Instalação (PA 00237/1994/106/2013).

A cavidade ABOB-10 (Coordenadas UTM 23K, 617245.40 m E, 7770399.90 m S, datum Sirgas 2000) apresenta projeção horizontal de 12,4 metros e ocorre em filito intemperizado da Formação Gandarela subjacente a cobertura laterítica. Está posicionada na borda de uma calha de drenagem intermitente. Faz-se importante destacar que a cavidade ABOB-10 teve sua entrada obstruída por sedimentos provenientes de deslizamento natural tornando-
