Parecer nº 70/SEMAP/SUPRAM CENTRAL-DRRA/2021

Parecer Único de Licenciamento (Simplificado) nº 1010/2021

Processo SLA: 1010/2021	SITUAÇÃO: Sugestão pelo indeferimento		
EMPREENDEDOR:	Cooperativa Regional Garimpeira de Corinto Ltda - Uniquartz	CNPJ:	09.539.319/0001-64
EMPREENDIMENTO:	Cooperativa Regional Garimpeira de Corinto Ltda - Uniquartz	CNPJ:	09.539.319/0001-64
MUNICÍPIO:	Corinto/MG	ZONA:	Rural

Parecer Técnico de Licença Ambiental Simplificada (RAS)

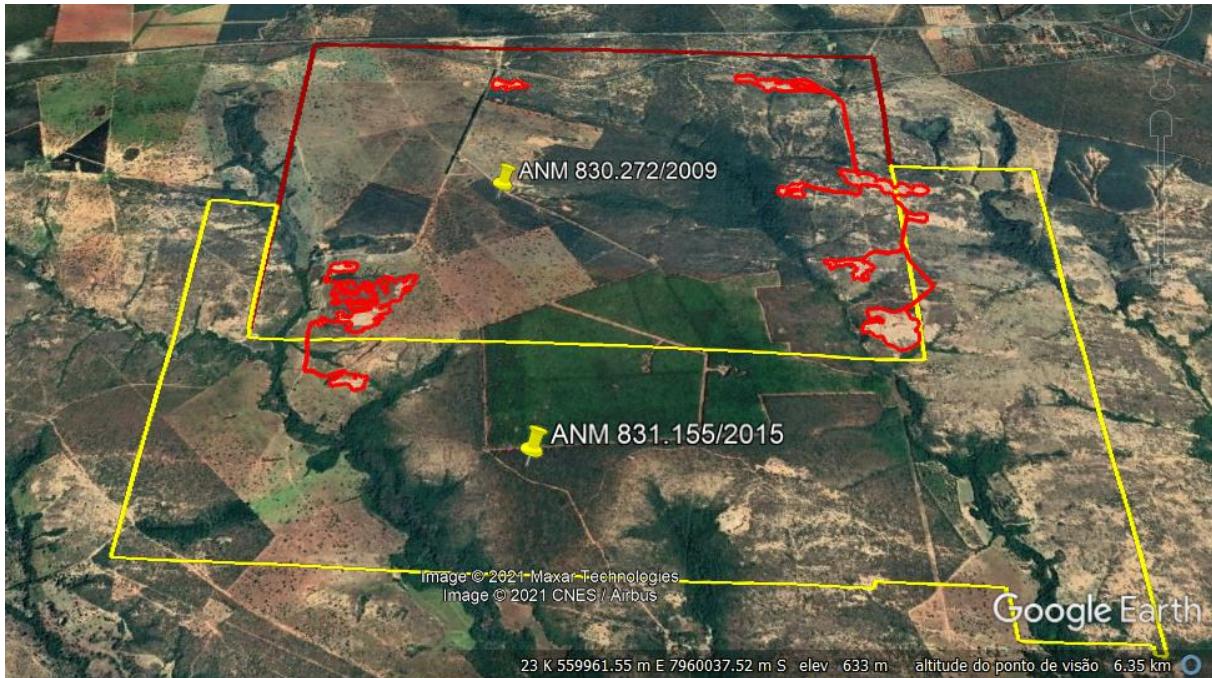
A substância extraída pelo empreendimento trata-se do quartzo e a atividade é realizada por 06 funcionários, em turno único, 05 dias por semana. Na figura 01, abaixo, estão a área diretamente afetada (ADA) (em vermelho) do empreendimento e as duas poligonais da ANM citadas.

Figura 01: ADA (em vermelho) e poligonais ANM

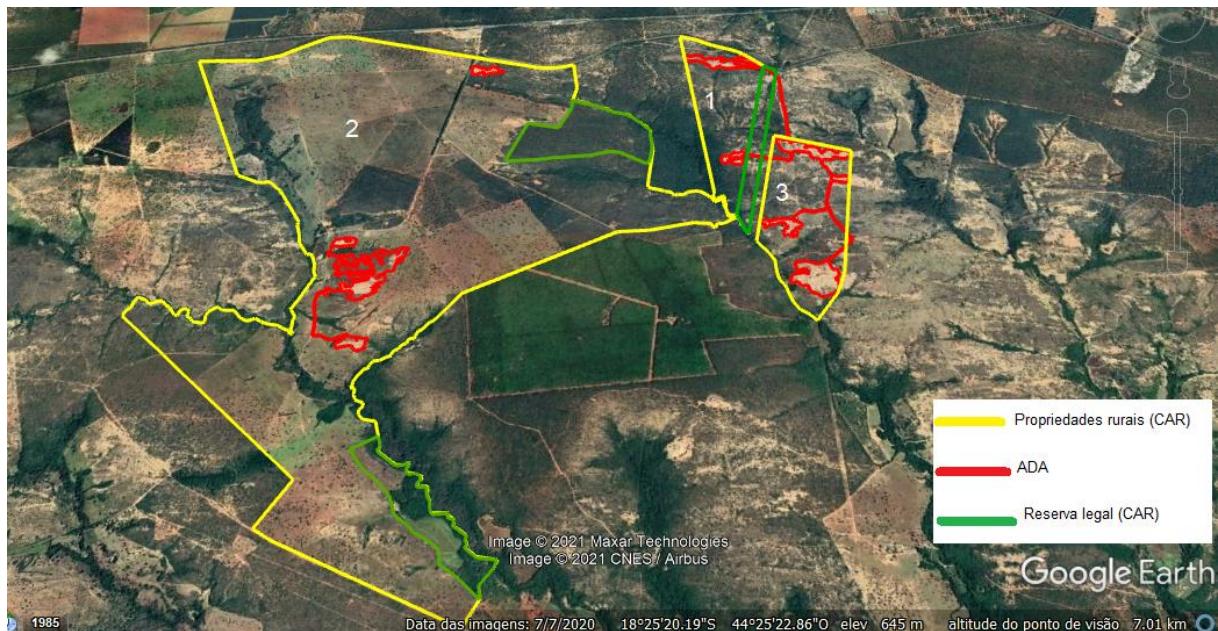
Na figura abaixo tem-se a localização da ADA do empreendimento em relação aos 03 imóveis rurais e reservas legais informadas no CAR.

Figura 02: Imóveis rurais (1,2 e 3), reserva legal e ADA.

- 2) Fazenda do Barrocão (matrículas 1897 e 36949) – possui área total de 836,2592 hectares e 62,4478 hectares de reserva legal, conforme declarado no CAR (MG-3120904-BC14.7C25.0144.4A13.8F31.3C81.1541.1A98). A reserva legal declarada no CAR referente a esta matrícula não corresponde ao mínimo de 20% (vinte por cento) da área total do imóvel, conforme previsto no artigo 25 da Lei Estadual 20.922/2013. Não foi informado se existe área destinada a composição da reserva legal referente à área desta matrícula em outro imóvel.

- 3) Fazenda Capão do Rocha e Retiro (matrícula 6-8.166) – possui área total de 78,5194 e não foi informada reserva legal na declaração realizada junto ao CAR (MG-3119104-7087.A3FF.83BB). Não foi informado se este imóvel rural possui reserva legal em outro imóvel rural.

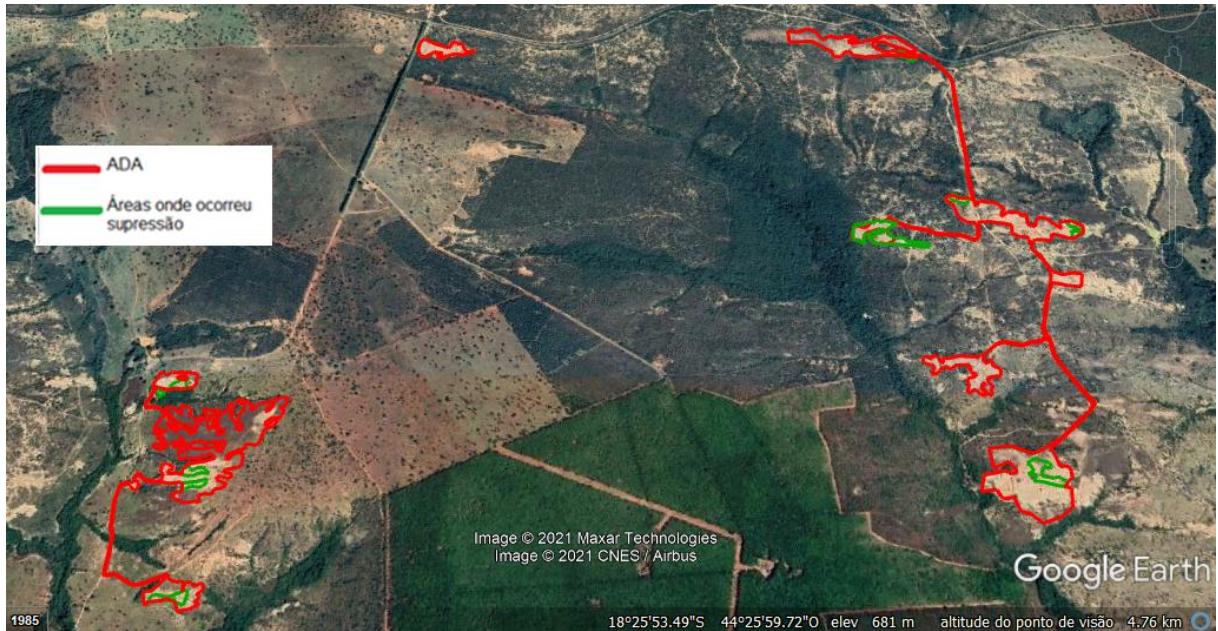
Ressalta-se que por meio das imagens de satélite da plataforma digital Google Earth, foi constatada supressão de vegetação nativa em vários pontos da ADA informada do empreendimento, conforme figuras a seguir.

Figura 03: Visão geral da supressão de vegetação e da ADA.

Ao todo, foram constatados 4,7 hectares de supressão de vegetação nativa, em área comum, do bioma cerrado. Também foi constatada a intervenção em 0,47 hectares dentro dos limites de uma das áreas informadas no CAR como sendo área de reserva legal (localizada entre os imóveis rurais 1 e 3).

Não foi apresentada autorização para as intervenções ambientais ocorridas e em função disso será lavrado auto de infração.

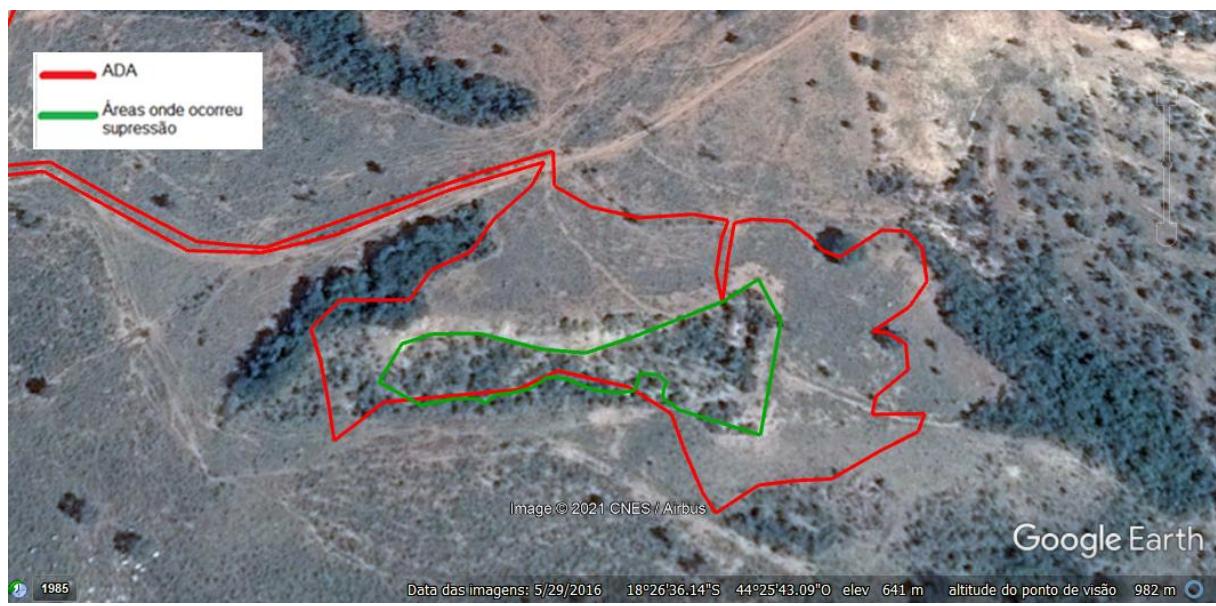
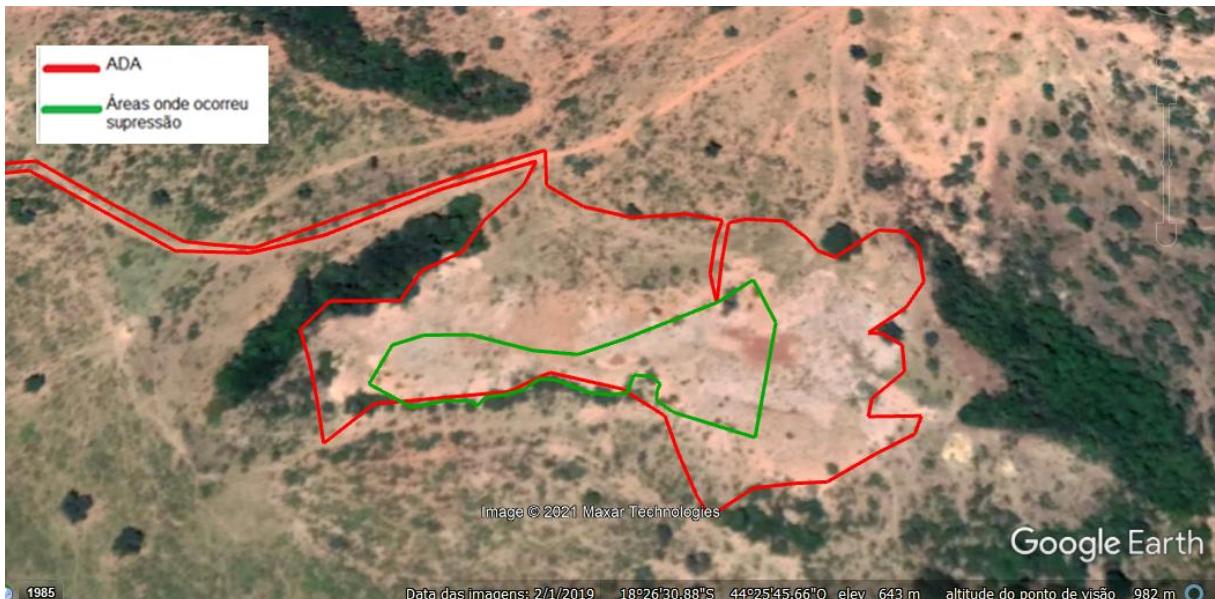
Figura 04: Visão detalhada de uma das áreas, em 29/05/2016, antes da supressão.

Figura 05: Visão detalhada da área da figura 04, em 01/02/2019, após a supressão.

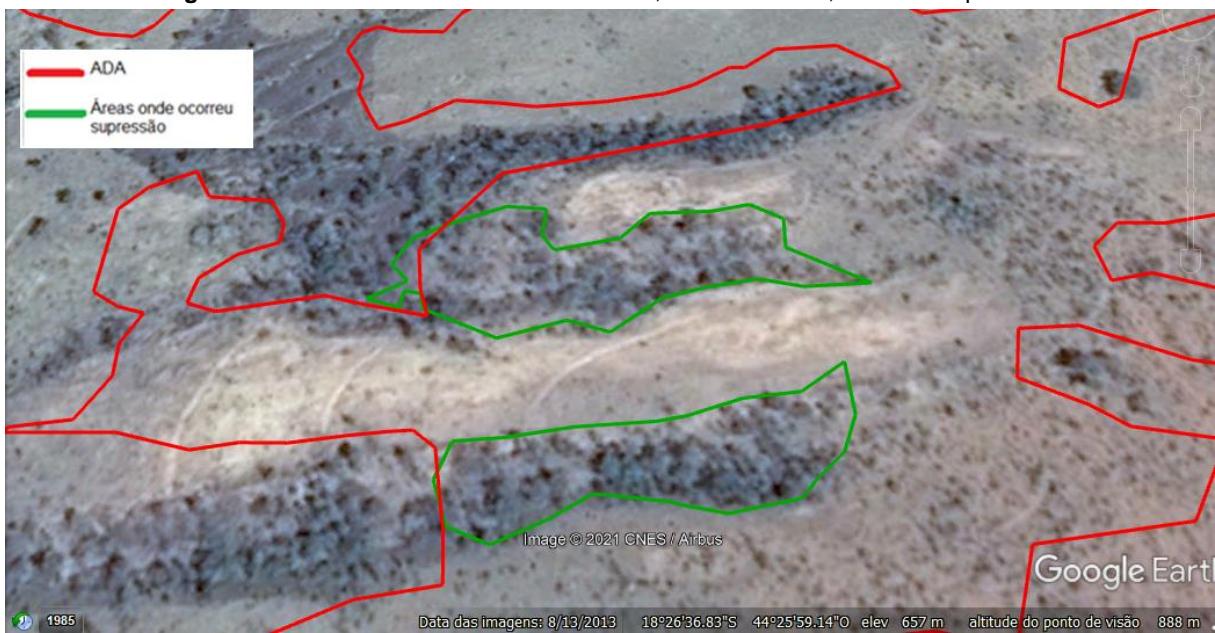
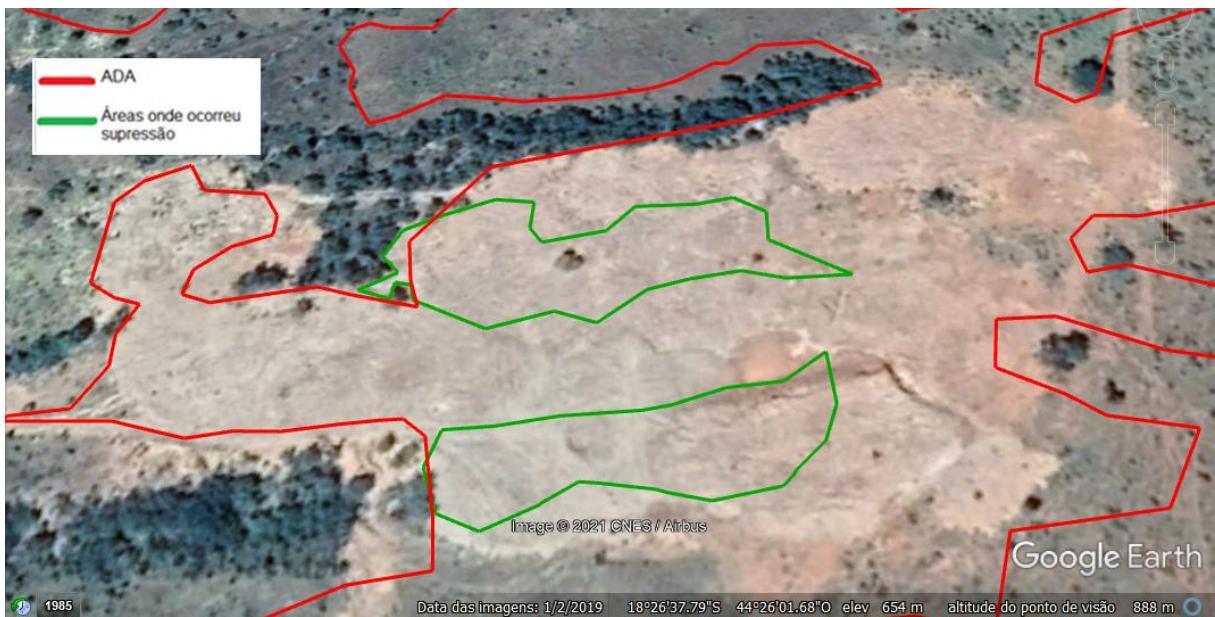
Figura 06: Visão detalhada de uma das áreas, em 13/08/2013, antes da supressão

Figura 07: Visão detalhada da área da figura 06, em 02/01/2019, após a supressão.

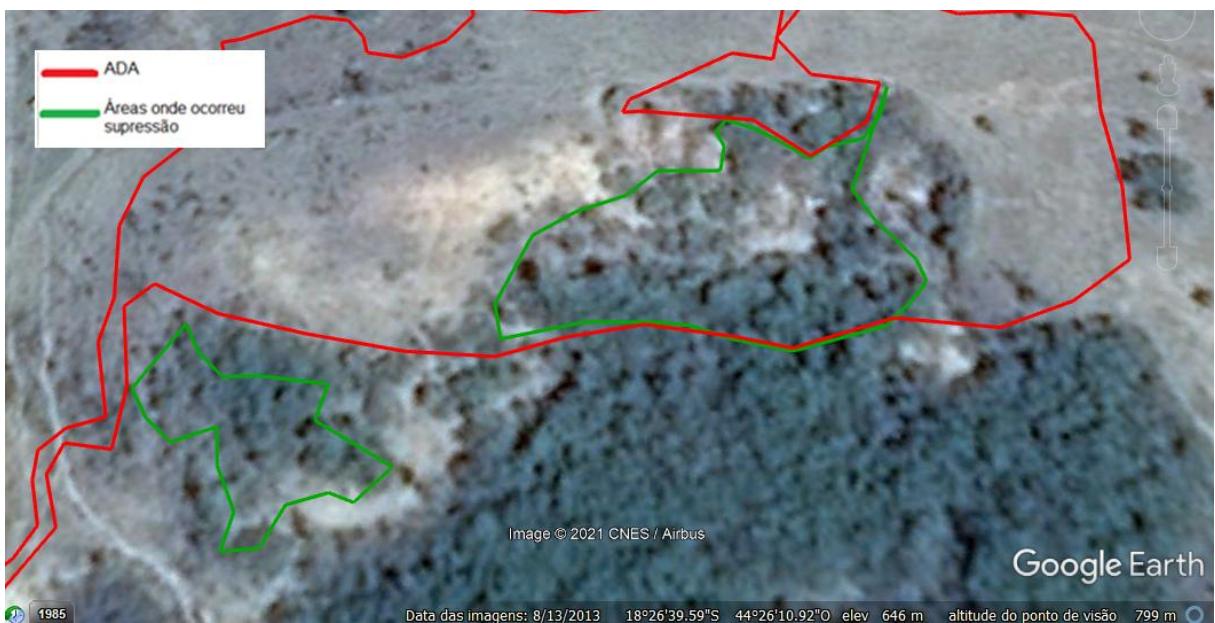
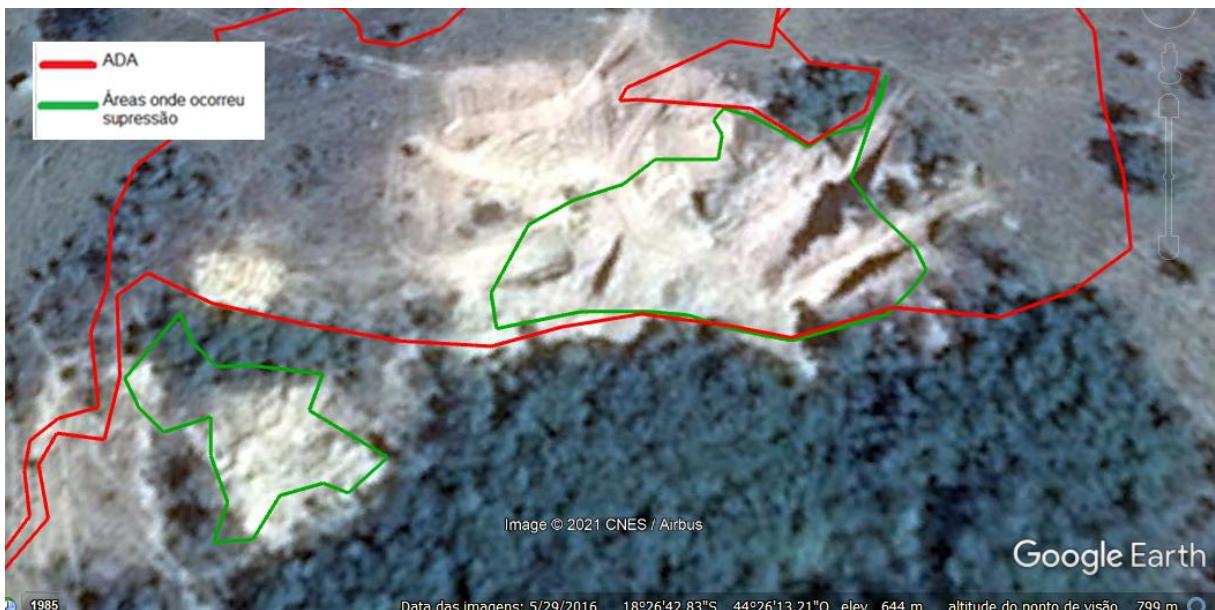
Figura 08: Visão detalhada de uma das áreas, em 13/08/2013, antes da supressão

Figura 09: Visão detalhada da área da figura 08, em 29/05/2016, após a supressão.

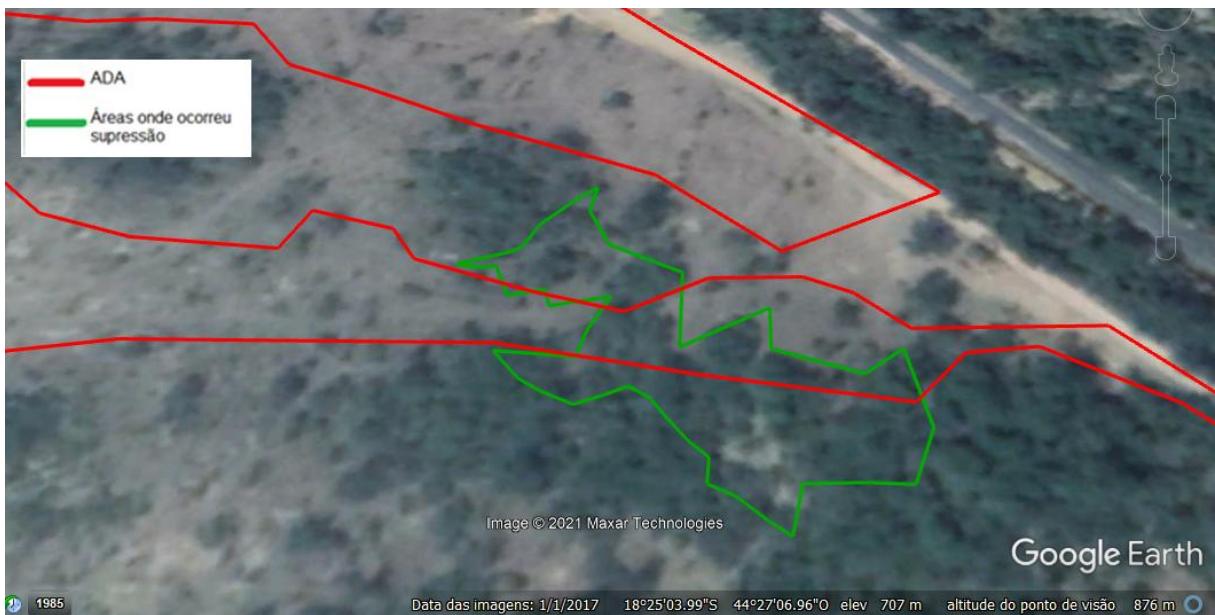
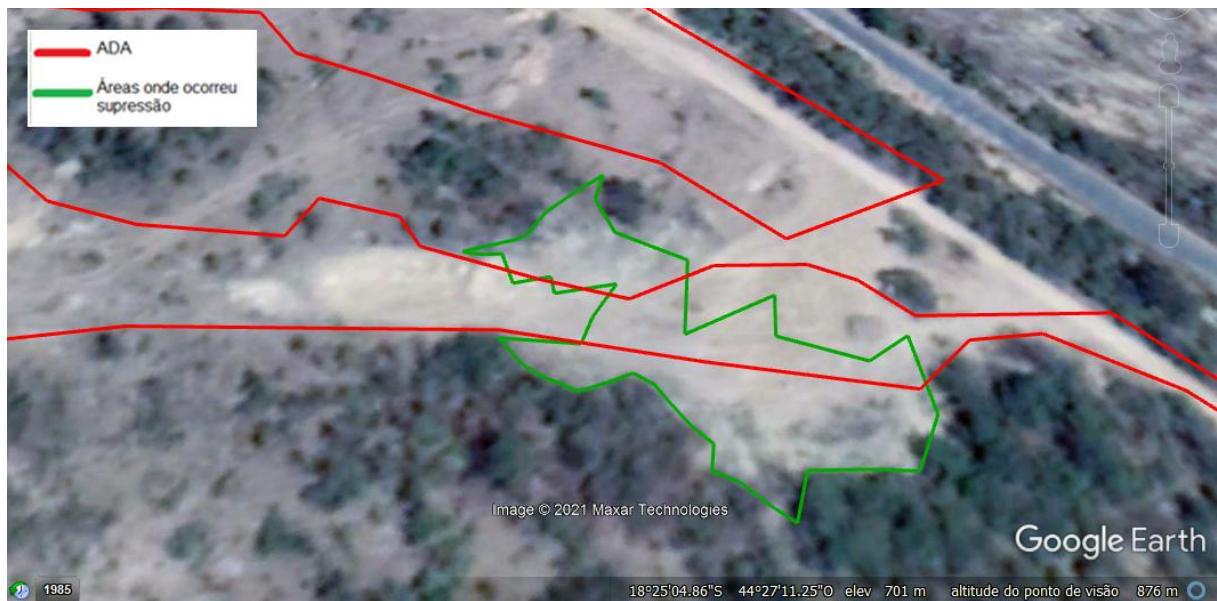
Figura 10: Visão detalhada de uma das áreas, em 01/01/2017, antes da supressão.

Figura 11: Visão detalhada da área da **figura 10**, em 11/08/2018, após a supressão.

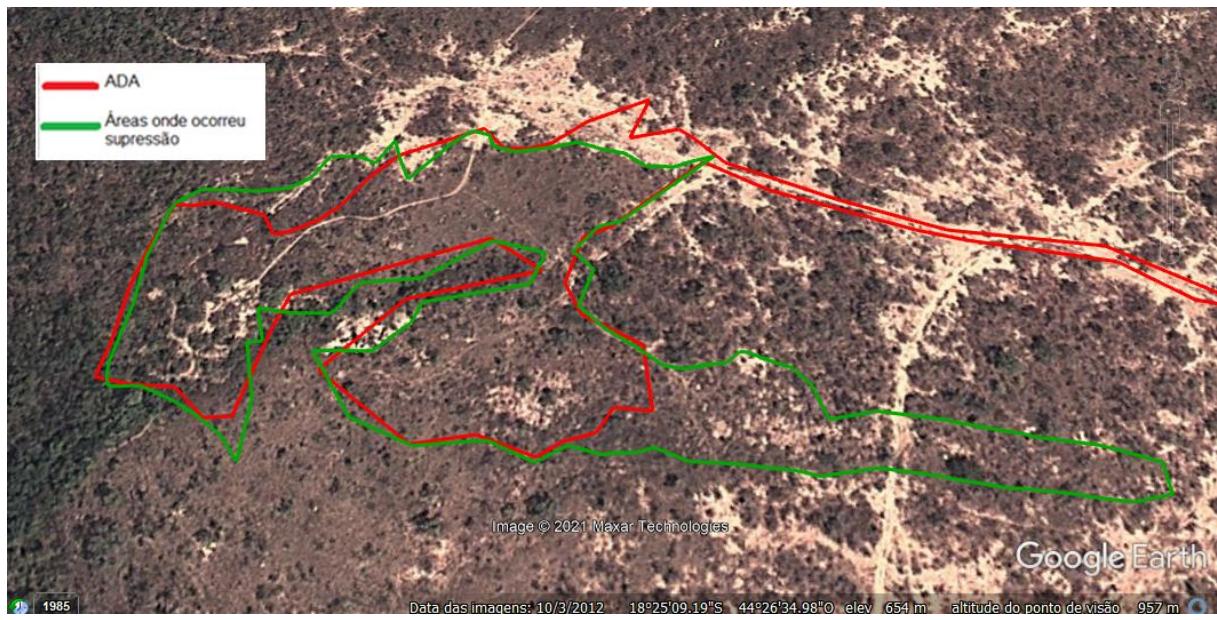
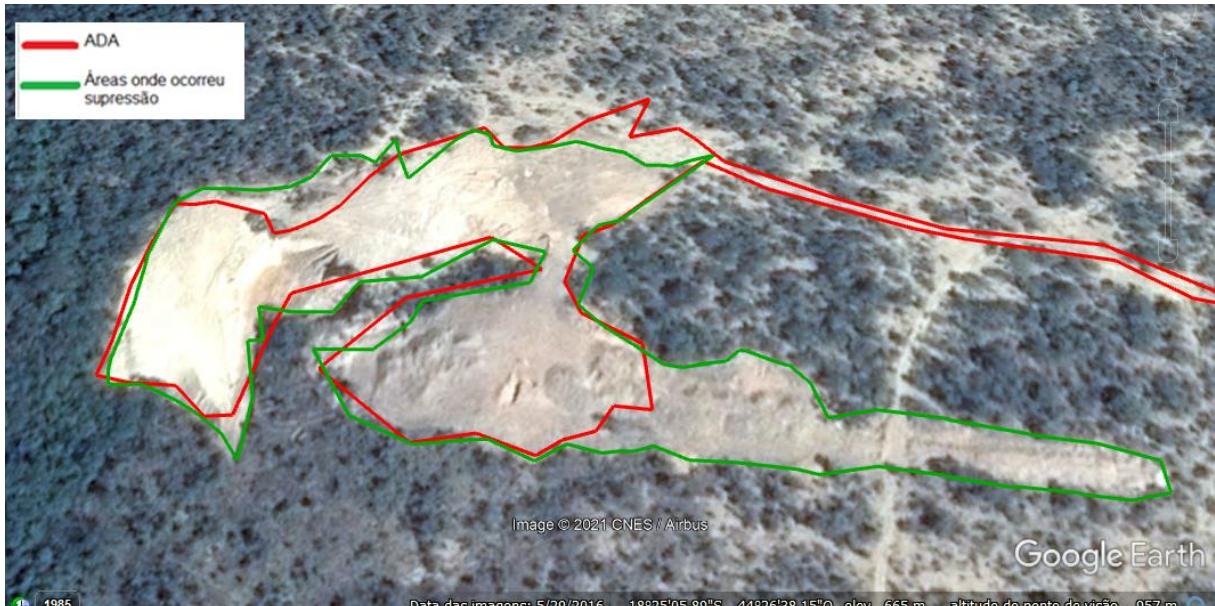
Figura 12: Visão detalhada de uma das áreas, em 03/10/2012, antes da supressão.

Figura 13: Visão detalhada da área da figura 12, em 29/05/2016, após a supressão.

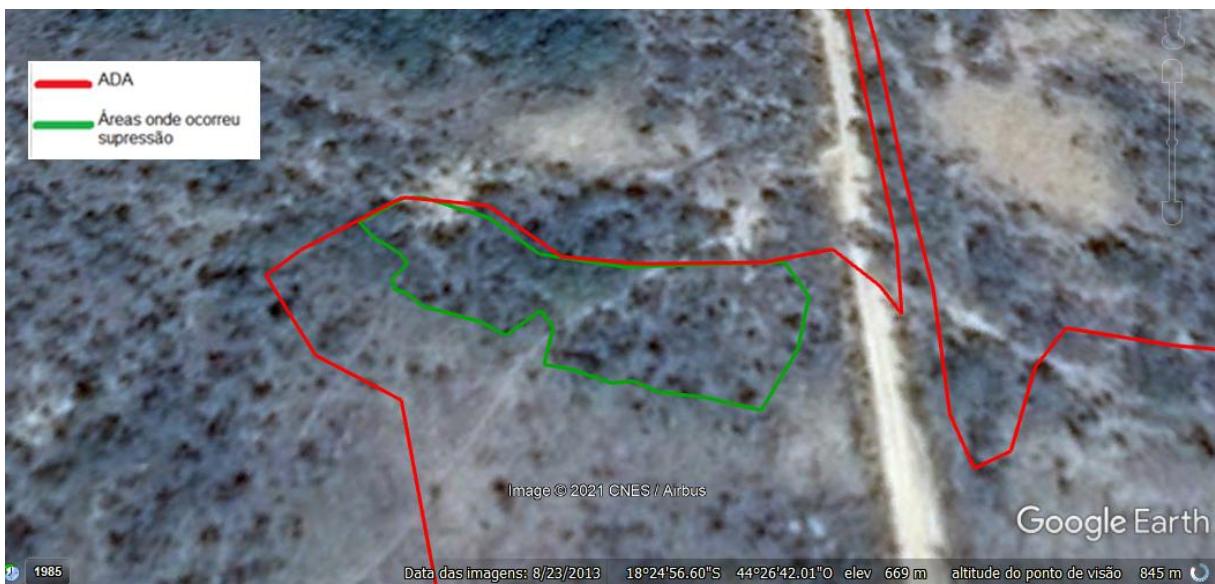
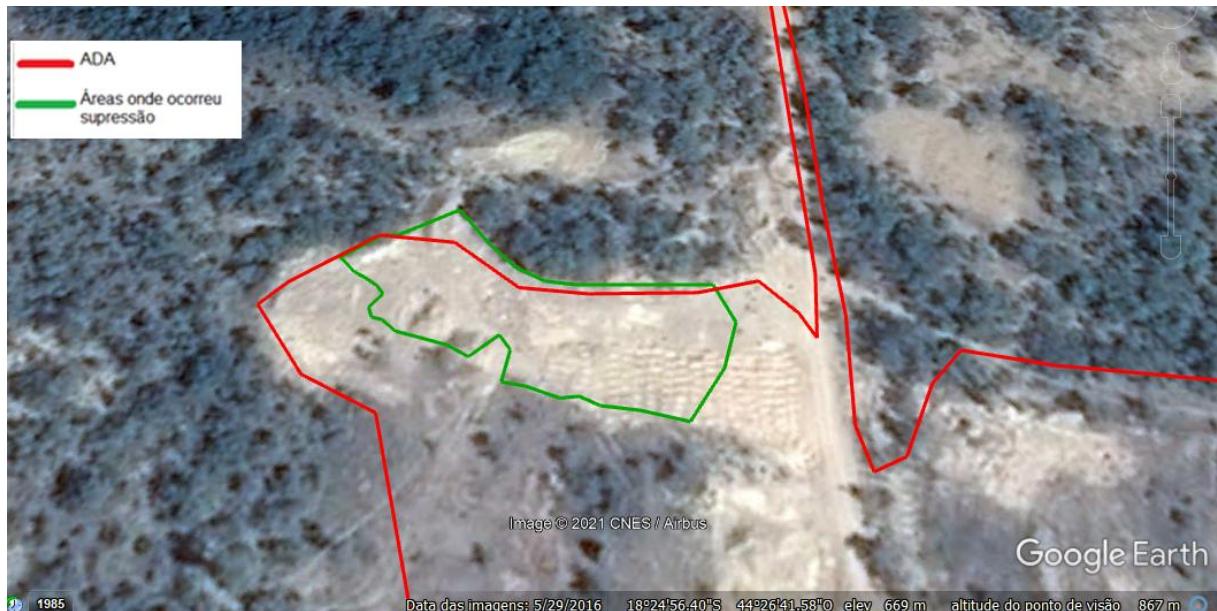
Figura 14: Visão detalhada de uma das áreas, em 23/08/2013, antes da supressão.

Figura 15: Visão detalhada da área da figura 14, em 29/05/2016, após a supressão.

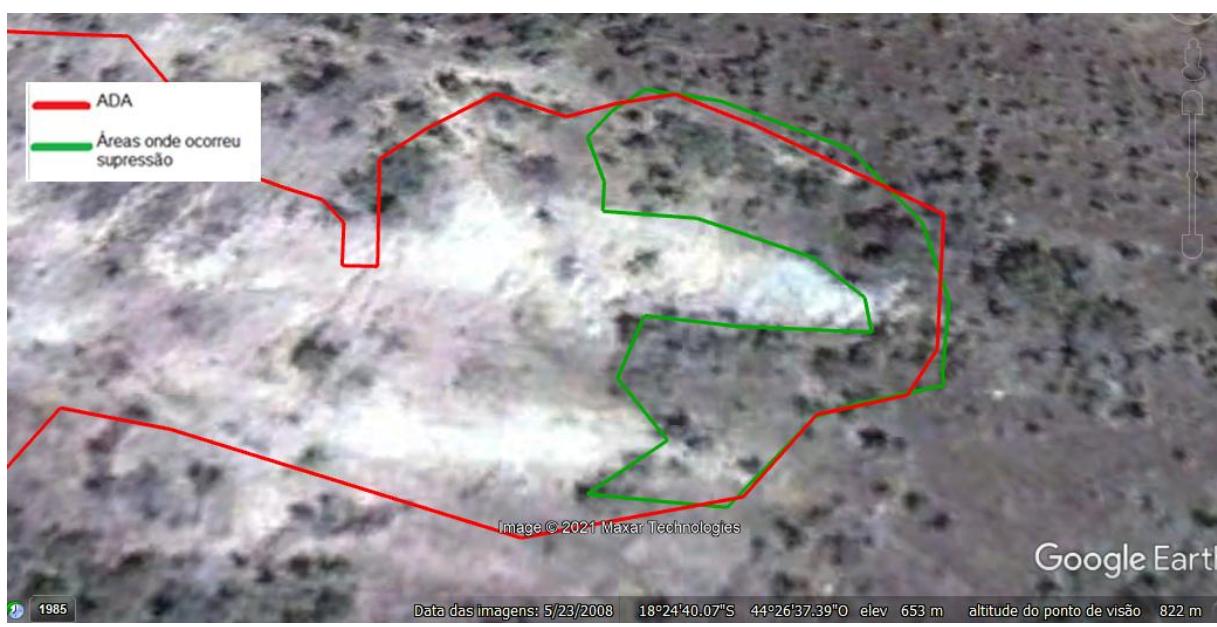
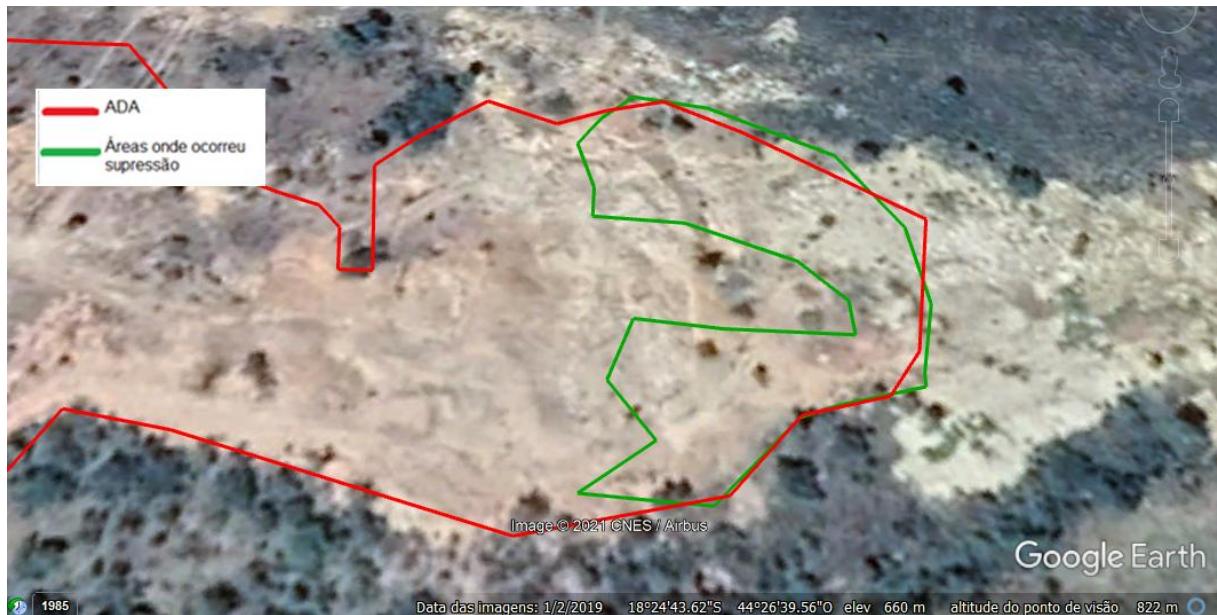
Figura 16: Visão detalhada de uma das áreas, em 23/05/2021, antes da supressão.

Figura 17: Visão detalhada da área da figura 16, em 29/05/2016, após a supressão.

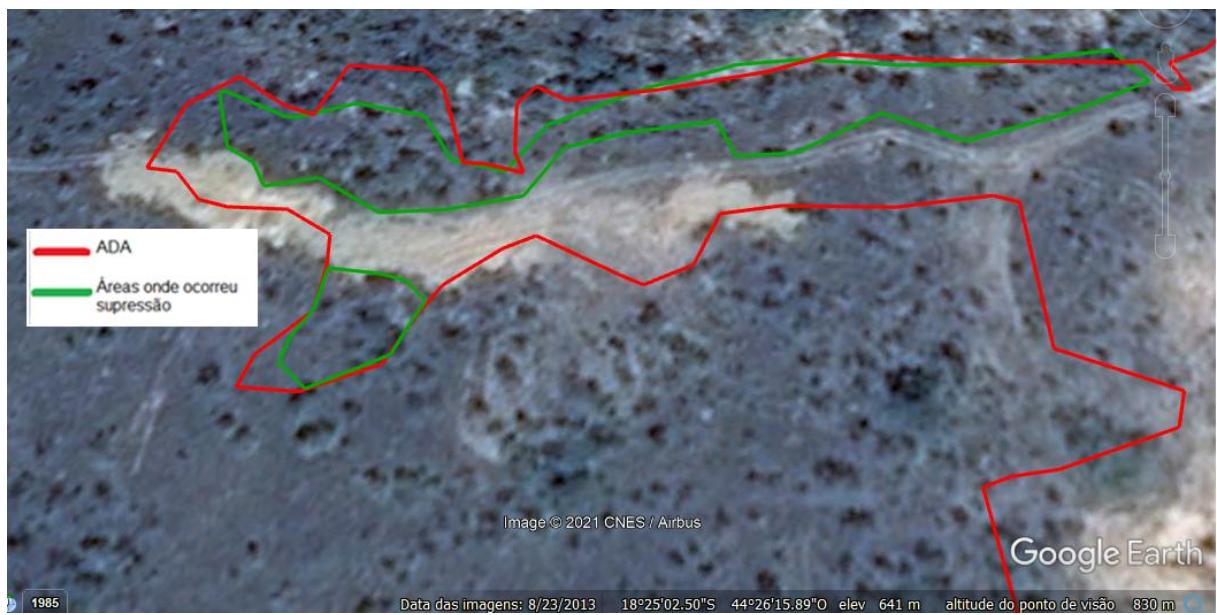
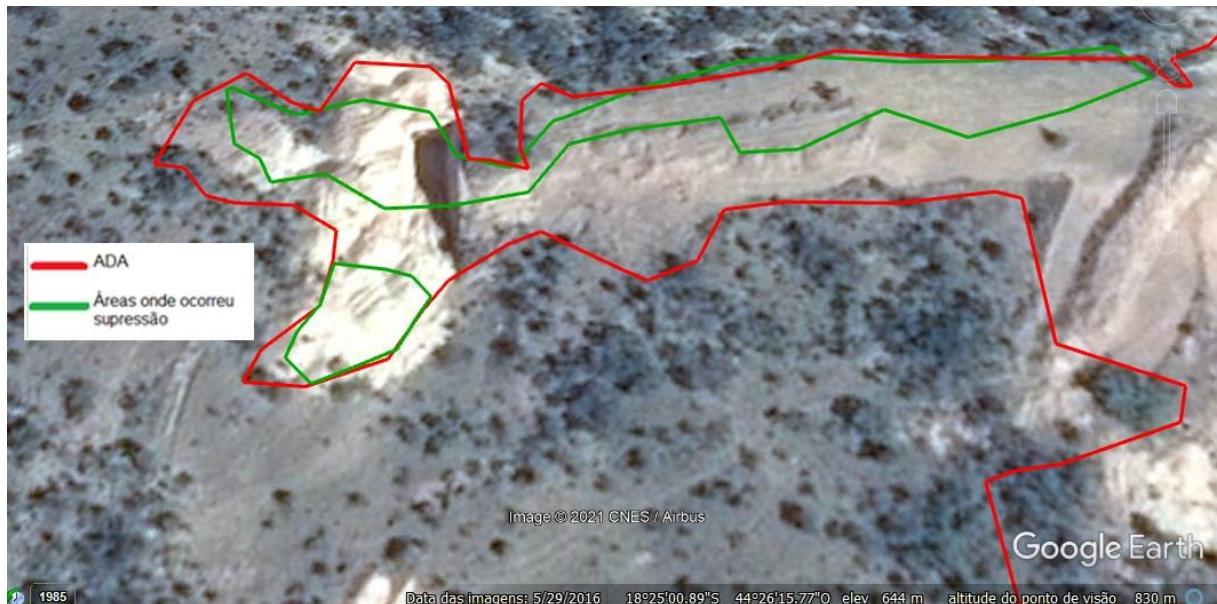
Figura 18: Visão detalhada de uma das áreas, em 23/08/2013, antes da supressão.

Figura 19: Visão detalhada da área da figura 18, em 29/05/2016, após a supressão.

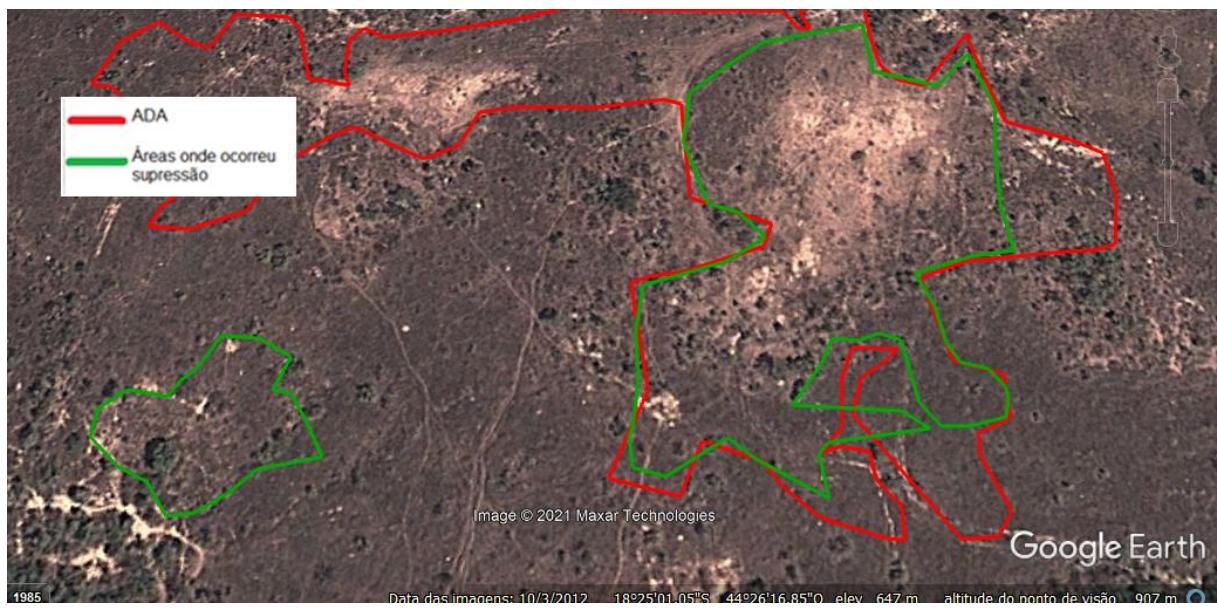
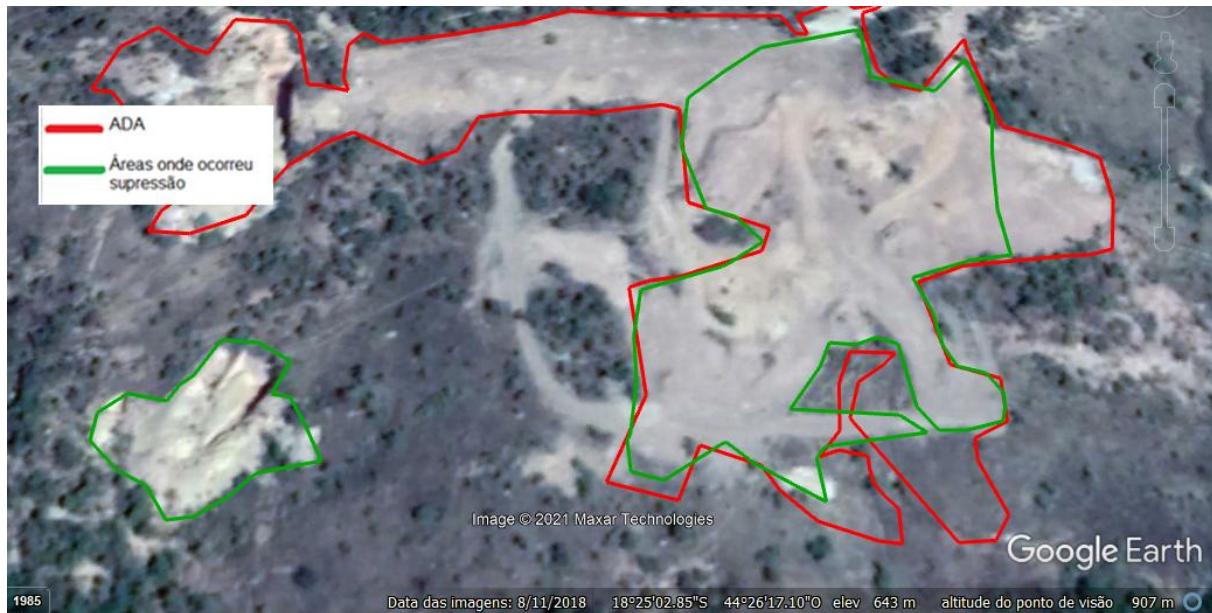
Figura 20: Visão detalhada de uma das áreas, em 10/03/2012, antes da supressão.

Figura 21: Visão detalhada da área da figura 20, em 08/11/2018, após a supressão.

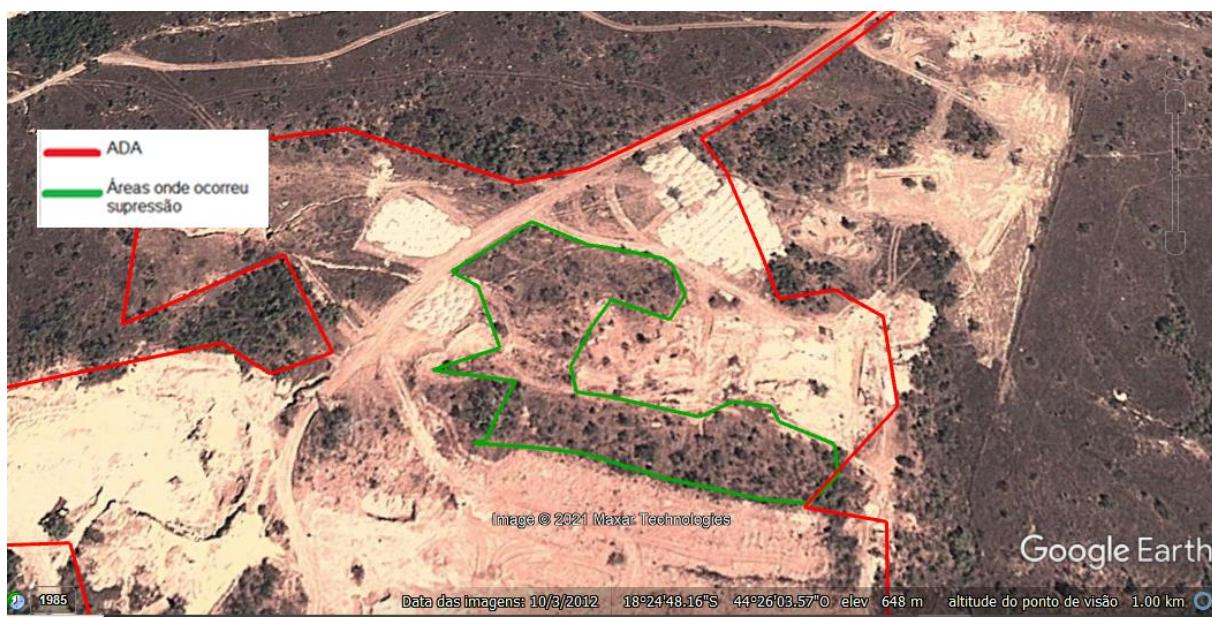
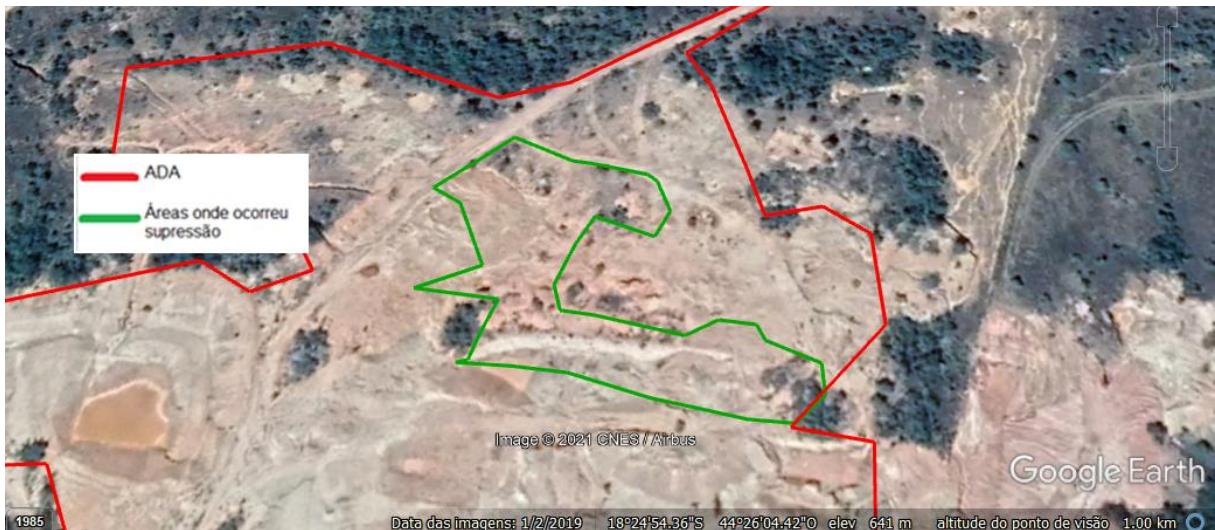
Figura 22: Visão detalhada de uma das áreas, em 10/03/2012, antes da supressão.

Figura 23: Visão detalhada da área da figura 22, em 01/02/2019, após a supressão.

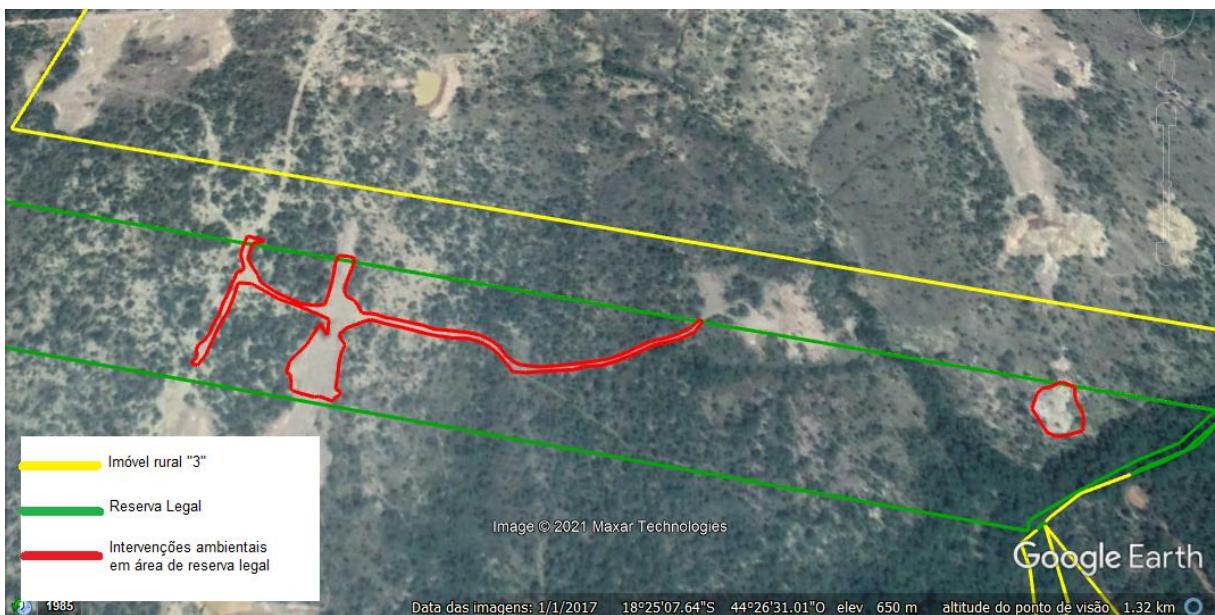
Figura 24: Intervenção ambiental na reserva legal em 01/01/2017.
