**GOVERNO DO ESTADO DE MINAS GERAIS**Secretaria de Estado de Meio Ambiente e Desenvolvimento
SustentávelSUPRAM NORTE DE MINAS - Diretoria Regional de Regularização
Ambiental

Parecer nº 103/SEMAD/SUPRAM NORTE-DRRA/2022

Parecer nº 103/SEMAD/SUPRAM NORTE-DRRA/2022		
INDEXADO AO PROCESSO:	PA COPAM:	SITUAÇÃO:
Licenciamento Ambiental	2413/2022	Sugestão pelo Indeferimento
FASE DO LICENCIAMENTO:	Renovação de Licença de Operação (RenLO) - LAC1	VALIDADE DA LICENÇA:

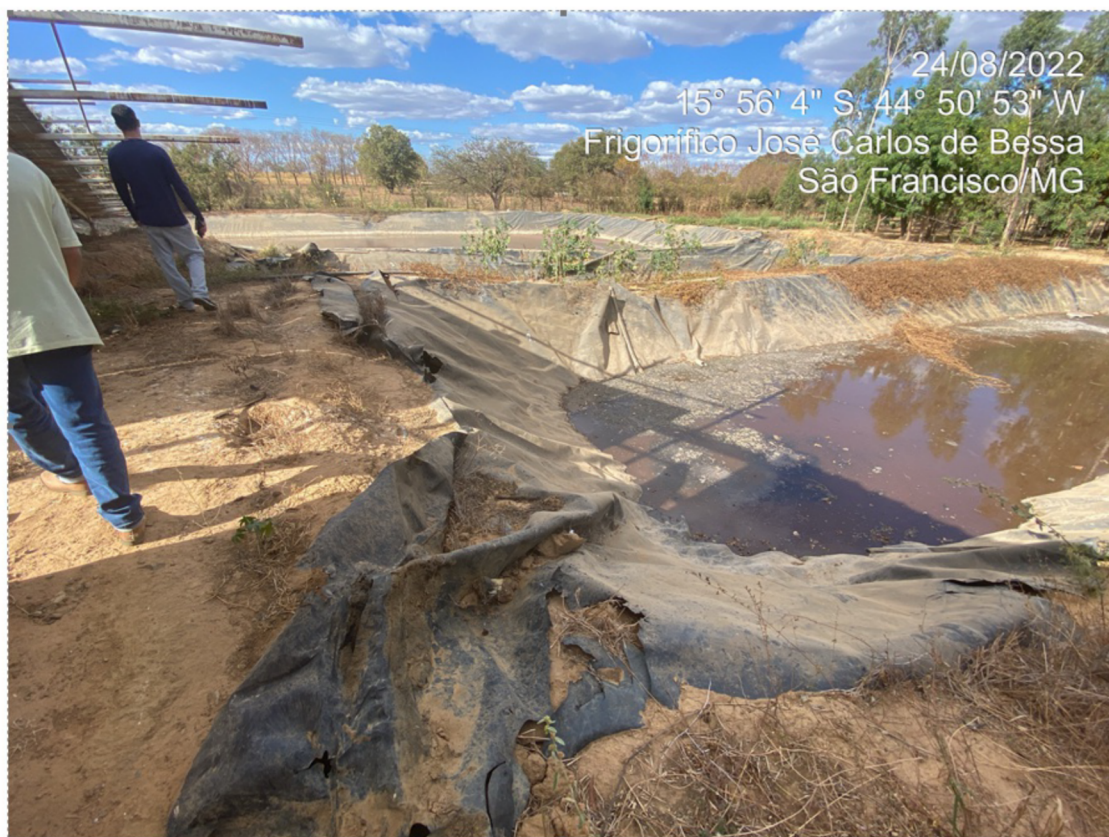
Figura 5 - Sistema de Tratamento dos Efluentes Industriais.

As lagoas facultativas foram construídas sem seguir os preceitos da engenharia. Aspectos construtivos foram negligenciados (Figura 5), como geometria, taludamento, revestimento, ancoragem, reconformação de fundo da lagoa,

instalação de dispositivos de entrada e saída do efluente, etc. Não foi possível visualmente identificar os fluxos e quais tipos de lagoas foram instaladas. Na vistoria constatou-se ainda que, parte do talude de uma das lagoas, que deveria estar totalmente revestido pela manta PEAD, estava com solo exposto.

Ressalta-se que não foi apresentado projeto desse novo sistema tratamento, bem como projeto da fertirrigação. Além dos mais, não existe monitoramento específico do tratamento e da disposição final, haja vista que o monitoramento exigido em condicionante ambiental levou em consideração que o efluente seria encaminhado para a COPASA.
