**Parecer Técnico de Licença Ambiental Simplificada (RAS) nº 179- 2019 – SIAM 0622518/2019**

<b>PA COPAM Nº:</b> 19452/2018/001/2019	<b>SITUAÇÃO:</b> Sugestão pelo indeferimento	
<b>EMPREENDERDOR:</b> Renovar Comércio de Sucatas e Resíduos Industriais Ltda	<b>CNPJ:</b> 15.487.519/0001-13	
<b>EMPREENDIMENTO:</b> Renovar Comércio de Sucatas e Resíduos Industriais Ltda	<b>CNPJ:</b> 15.487.519/0001-13	
<b>MUNICÍPIO:</b> Capim Branco	<b>ZONA:</b> Rural

### **Parecer Técnico de Licença Ambiental Simplificada (RAS) nº 179-2019**

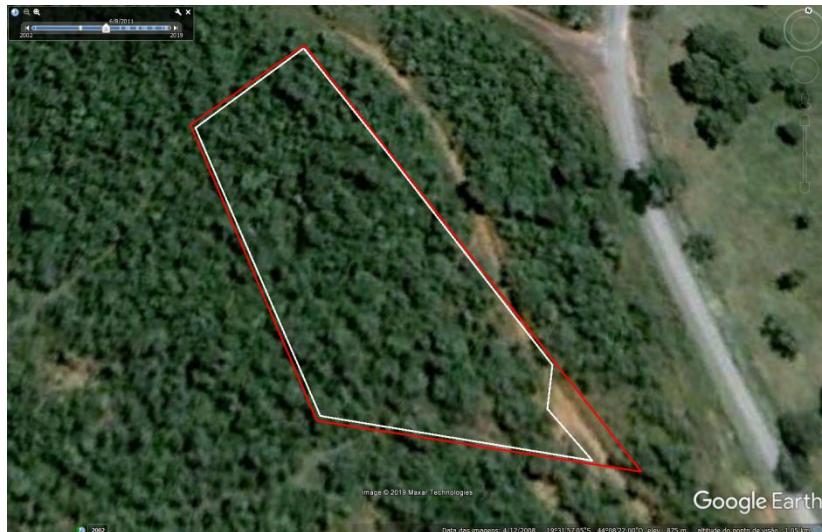
**Figura 1:** Imagem da área da propriedade em junho de 2011 destacando o polígono do empreendimento (em vermelho) e área de supressão de vegetação (em branco).

Na análise do processo foi observado, por meio de imagens de satélite, que houve supressão de vegetação de aproximadamente 0,59 ha em momento posterior à 22 de julho de 2008 na propriedade em que o empreendimento está inserido, conforme figuras 1 e 2. Contudo, não foi apresentado junto aos autos do processo o Documento Autorizativo para Intervenção Ambiental – DAIA para a intervenção observada.

Dessa forma, verifica-se que a supressão ocorreu em data anterior à locação do imóvel pelo empreendedor, quando da vigência do Decreto nº 44.844, de 25 de junho de 2008. Portanto, foi lavrado um auto de infração de acordo com o Decreto Estadual nº 44.844/2008, artigo 86, código 301, em nome do proprietário do imóvel.

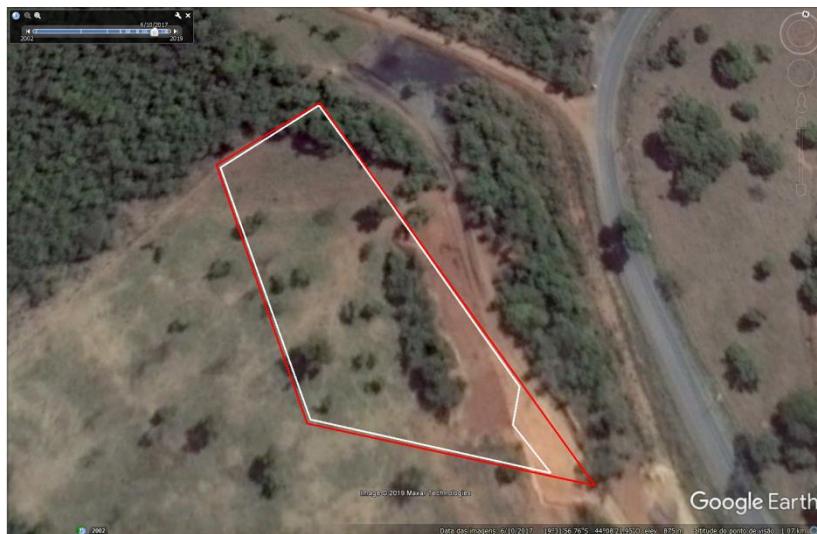
**Figura 2:** Imagem da área da propriedade em junho de 2017 destacando o polígono do empreendimento (em vermelho) e área de supressão de vegetação (em branco).

Como pode ser visualizado na imagem acima (Figura 2), apesar da supressão vegetal do fragmento, restaram 13 indivíduos arbóreos isolados e um fragmento de borda remanescente ( $213\text{ m}^2$ ). Após a data de locação (01/05/2018) do imóvel pela Renovar Comércio de Sucatas e Resíduos Industriais Ltda, foi verificada a supressão de 8 indivíduos arbóreos isolados e  $201\text{ m}^2$  do fragmento de borda remanescente para a instalação do empreendimento (figuras 3 e 4).

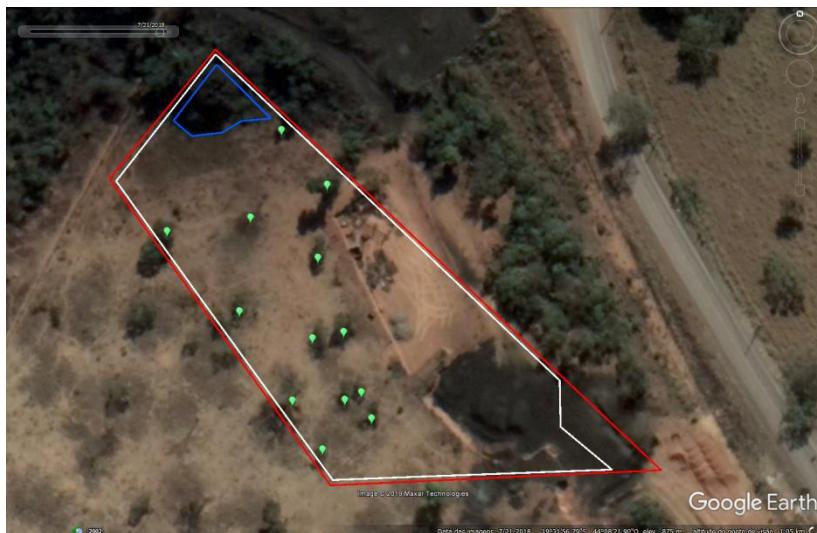
**Figura 3:** Imagem da área da propriedade em julho de 2018 destacando a existência de indivíduos isolados (em verde) e fragmento de borda de vegetação (em azul).

Dessa forma, o empreendedor Renovar Comércio de Sucatas e Resíduos Industriais Ltda também foi autuado de acordo com o Decreto Estadual nº 47.383/2018, artigo 112, códigos 301 e 304.

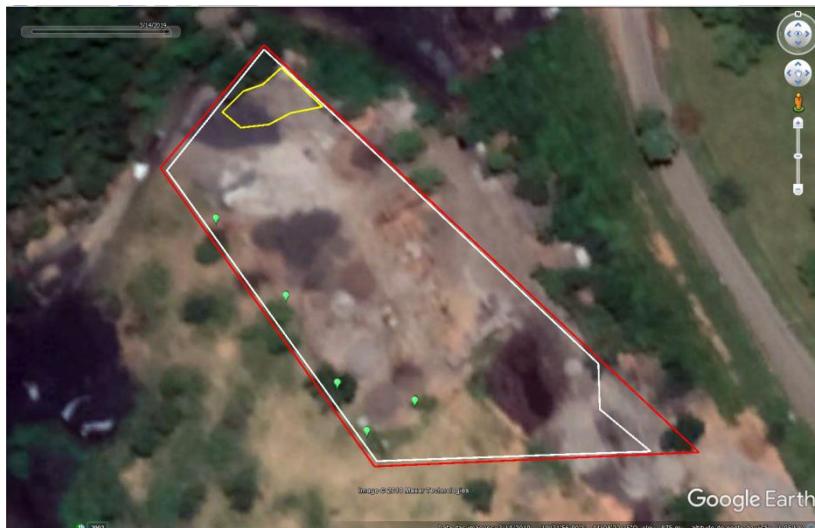
**Figura 4:** Imagem da área da propriedade em março de 2019 destacando a supressão dos indivíduos isolados e fragmento de borda de vegetação (em amarelo) para instalação do empreendimento.
