Parecer nº 156/FEAM/URA CM - CAT/2025

Parecer Único de Licenciamento Simplificado nº 29053/2025

Processo SLA: 29053/2025	SITUAÇÃO: Sugestão pelo indeferimento		
EMPREENDEDOR:	Ferreira Martins Concreto Ltda	CPF/CNPJ:	40.984.364/0001-78
EMPREENDIMENTO:	Ferreira Martins Concreto Ltda - BALDIMIX CONCRETO	CPF/CNPJ:	40.984.364/0001-78
MUNICÍPIO:	Baldim	ZONA:	Rural

Parecer Técnico de Licença Ambiental Simplificada (RAS)

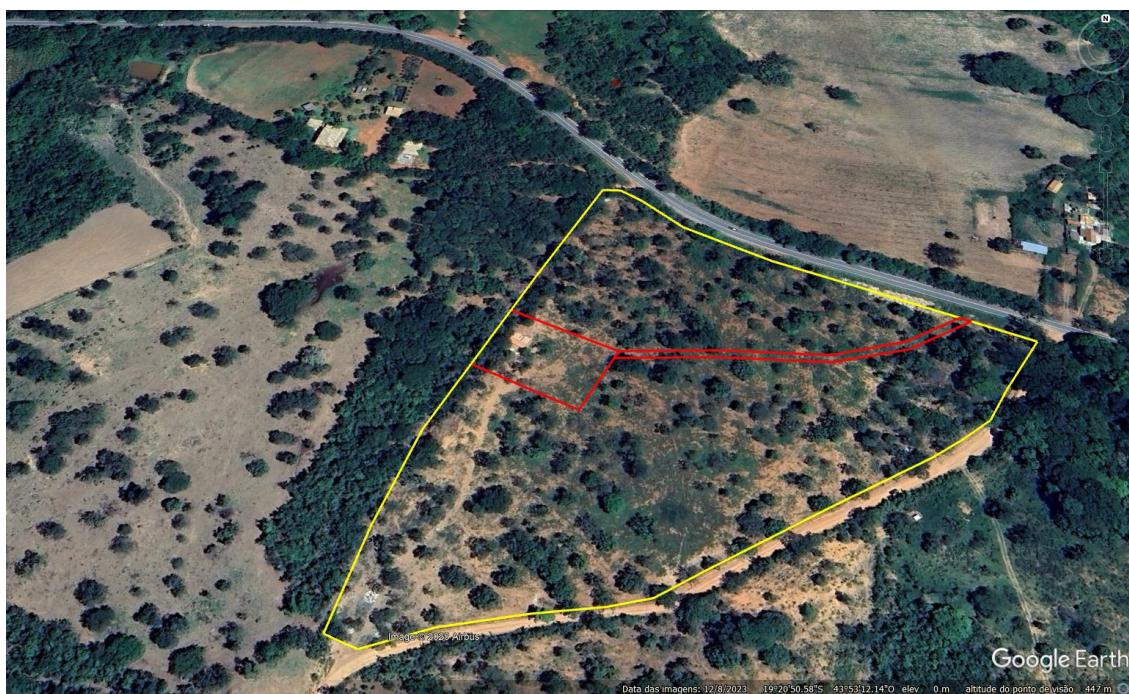
Imagen 01: Propriedade (em amarelo) e ADA (em vermelho)

Na fase de instalação, estima-se que serão necessários 03 funcionários. Na fase de operação, o empreendedor pretende contar com 04 funcionários, durante 05 dias por semana, em turno único. Na imagem a seguir tem-se a área da propriedade e a Área Diretamente Afetada (ADA) do empreendimento.

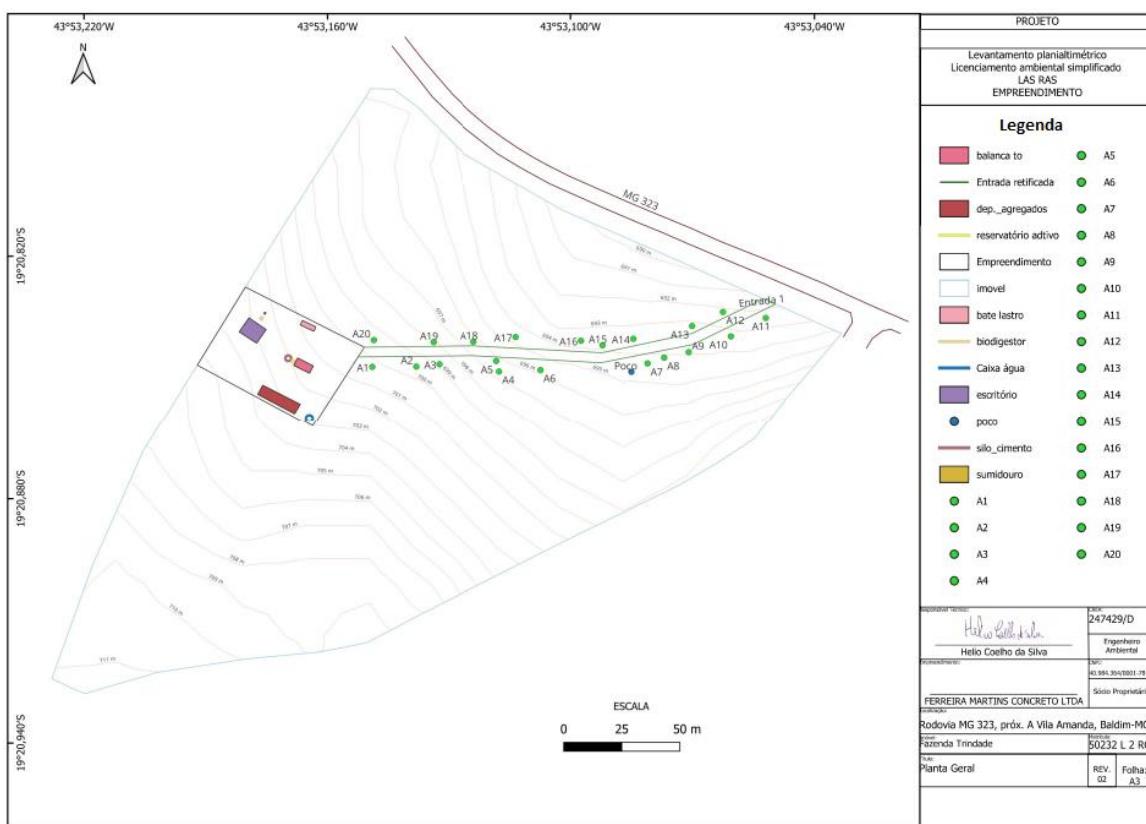
Imagen 02: Planta

Na imagem 02, tem-se a planta do empreendimento, com a distribuição das estruturas de apoio dentro da ADA, apresentada após pedido de informações complementares (IC).

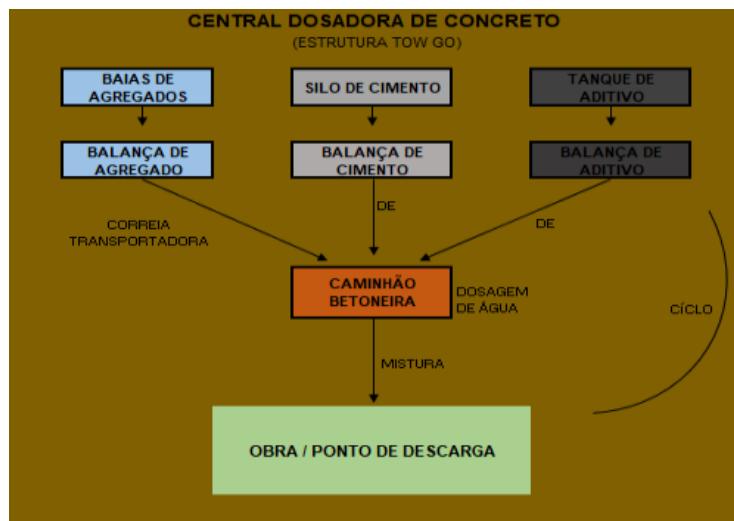
Imagem 06: Processo produtivo

O processo produtivo (imagem abaixo) não ocorre de forma contínua, pois o concreto é produzido apenas conforme demanda.

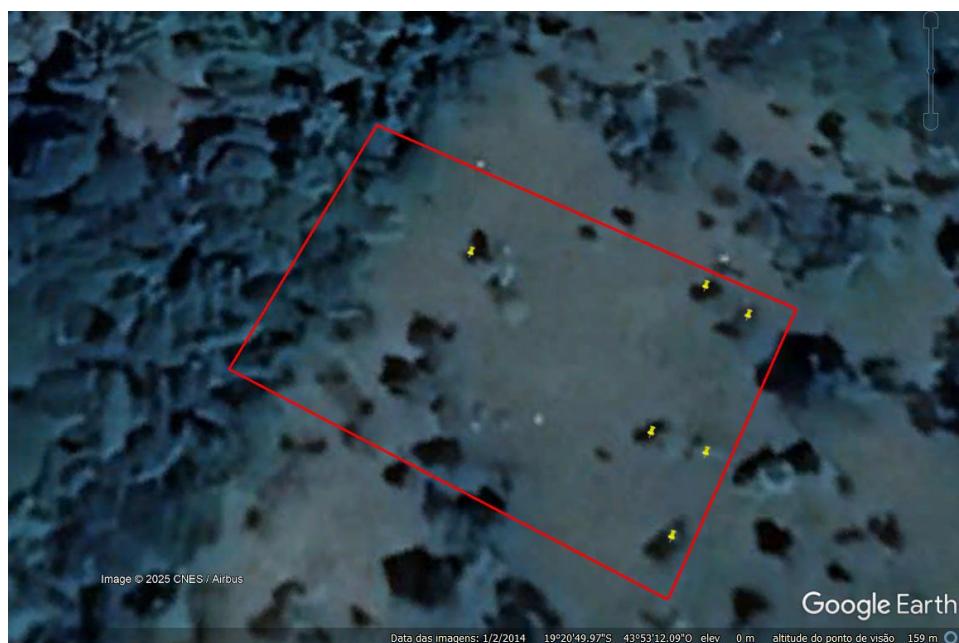
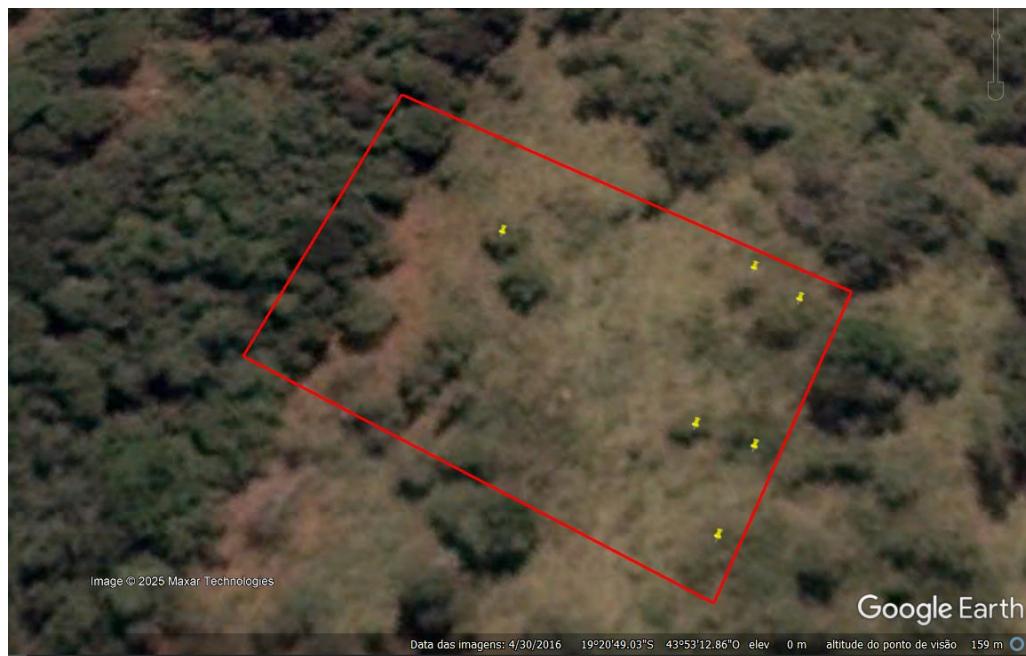
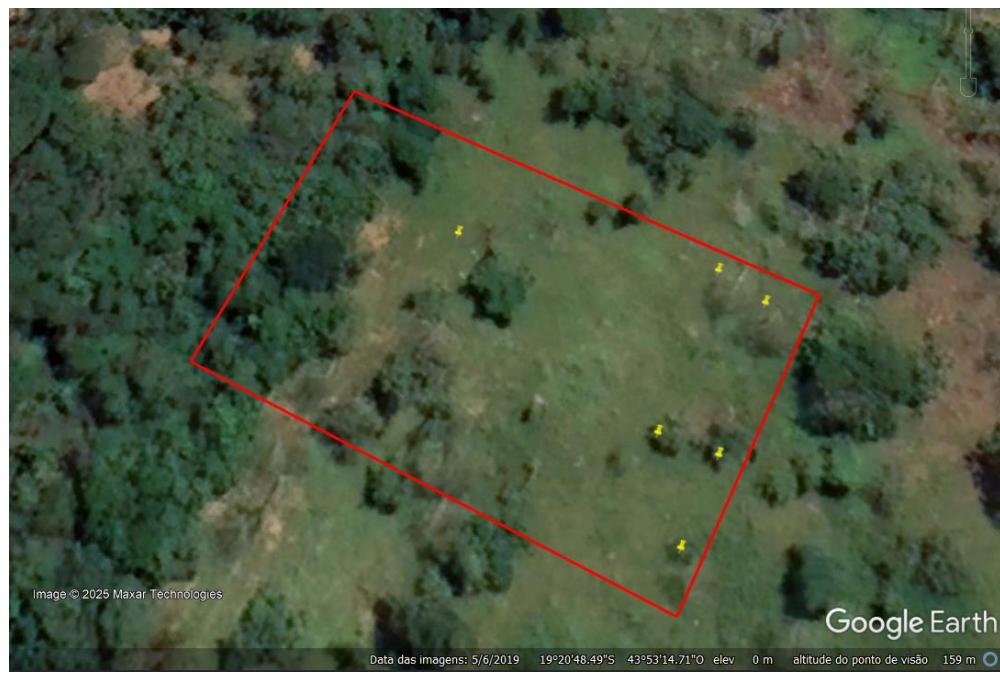
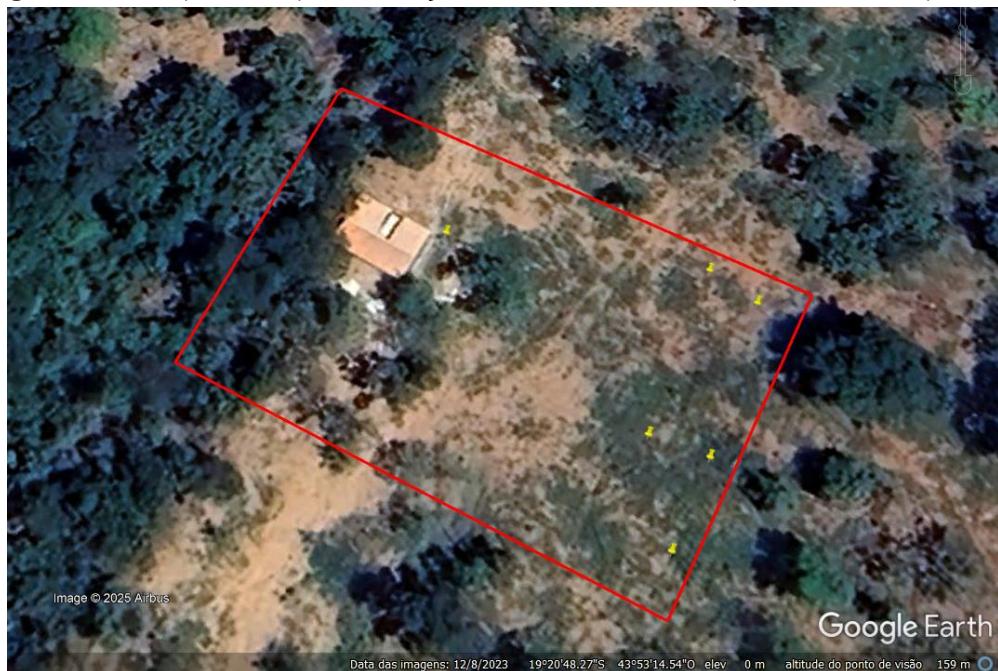
Na caracterização do empreendimento no SLA foi informado que não houve intervenções ambientais que se enquadrem no rol previsto no art. 3º do Decreto Estadual 47.749/2019, entre o período de 22 julho de 2008 e a data de acesso ao sistema para a presente solicitação de licenciamento. Porém, por meio de imagens de satélite da plataforma Google Earth (abaixo), foi constatada a supressão de 06 (seis) indivíduos arbóreos nativos isolados após o ano de 2019.

Imagem 07: ADA (vermelho) e localização das árvores isoladas (alfinete amarelo) 02/02/14

Imagen 08: ADA (vermelho) e localização das árvores isoladas (alfinete amarelo) 30/04/16

Imagen 09: ADA (vermelho) e localização das árvores isoladas (alfinete amarelo) 06/05/19

Imagen 10: ADA (vermelho) e localização das árvores isoladas (alfinete amarelo) 21/10/25

Em contraponto às informações prestadas pelo empreendedor, devemos destacar que por meio das imagens de satélite acima, constata-se a presença de indivíduos arbóreos vivos, caracterizados (neste contexto) em função dos formatos de suas copas (e suas sombras projetadas ao lado) bem como pela cor (verde) de sua folhagem. Não foi comprovado por parte do empreendedor que estes indivíduos se encontravam mortos no momento do corte.

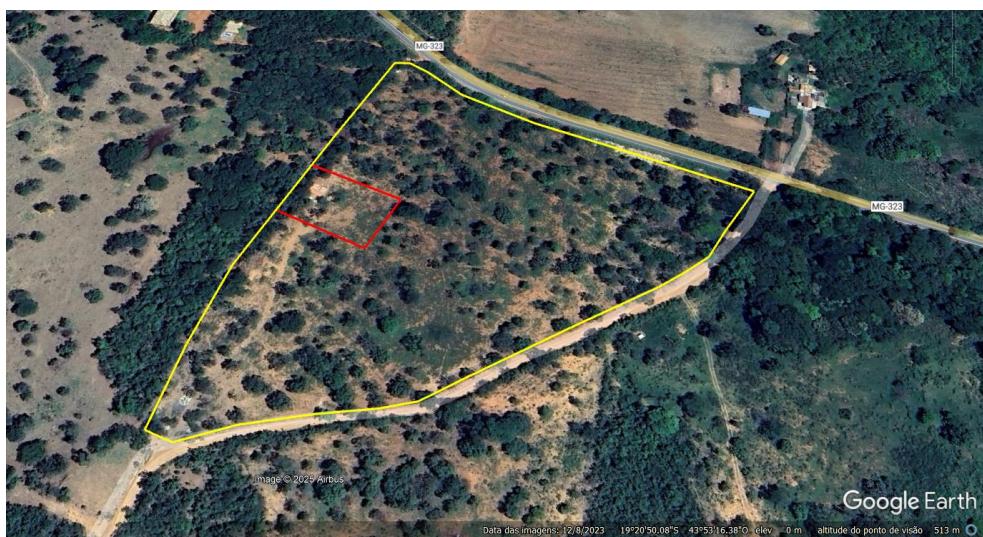
Imagen 11: Propriedade (em amarelo) e ADA (em vermelho)

Diante das alegações acima, podemos mencionar a imagem abaixo, de agosto de 2023 (última imagem disponível), na qual constata-se que a “senescênci(a) natural das espécies” ocorreu apenas na ADA informada pelo empreendedor. Até mesmo nas margens da rodovia, onde o empreendedor apontou a maior possibilidade de ocorrência de incêndios como causa da morte dos indivíduos arbóreos, constata-se que os indivíduos existentes apresentavam boas condições.
