Parecer nº 188/FEAM/URA SM - CAT/2023

Parecer Único nº 188/FEAM/URA SM - CAT/2023

INDEXADO AO PROCESSO: Licenciamento Ambiental	PA COPAM: 31657/2012/001/2013	SITUAÇÃO: Sugestão pelo Deferimento
FASE DO LICENCIAMENTO: LAC2 (LIC+LO)	VALIDADE DA LICENÇA: 10 anos

EMPREENDEDOR: Areial Três Munhos	CNPJ: 10.634.662/0001-77
EMPREENDIMENTO: Areial Três Munhos	CNPJ: 10.634.662/0001-77
MUNICÍPIO: Ouro Preto	ZONA: Rural
COORDENADAS GEOGRÁFICAS (DATUM): WGS 84	LAT/Y 20° 27' 39"S LONG/X 43° 33' 38"O

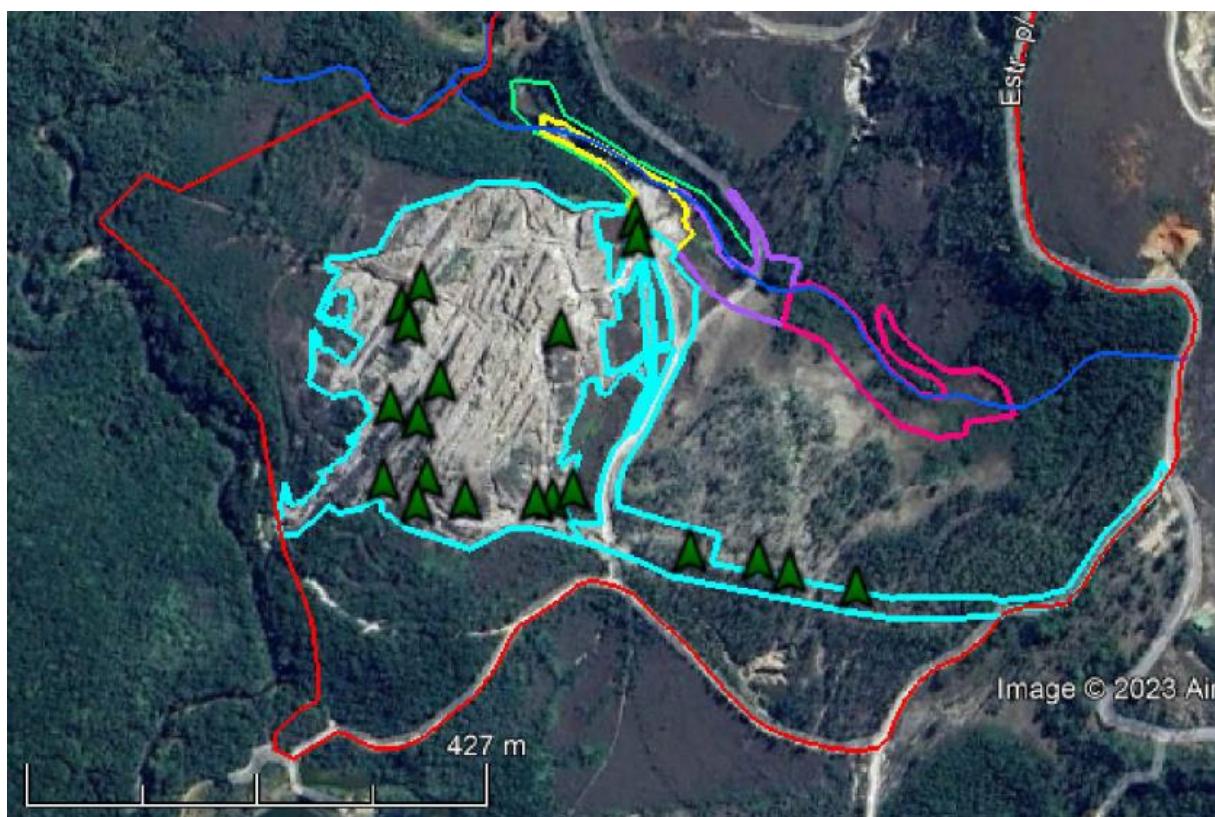
Figura 1 - Área do empreendimento

A figura a seguir apresenta a ADA do empreendimento que tem uma área total de **9,59 ha**, sendo 9,19 ha em área antropizada fora de APP, indicada pela linha azul clara, e 0,40 ha em APP, indicada pela linha amarela. Ressalta-se que a área diretamente afetada em APP não demandará supressão de vegetação nativa.

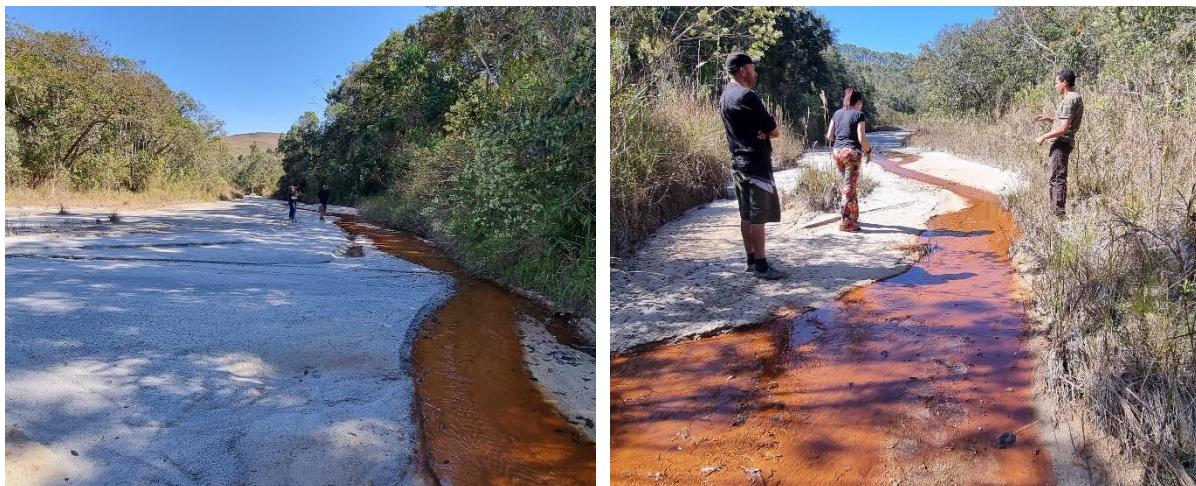
Figura 2 - Sedimento arenoso acumulado na APP

O barramento está localizado em APP e o objetivo da intervenção é a retirada do sedimento arenoso acumulado visando seu aproveitamento econômico e futura desmobilização da estrutura de contenção, com posterior recuperação da APP degradada, sendo esta intervenção em 1,44 ha. As figuras a seguir mostram o sedimento acumulado e o barramento existente. Por elas é possível observar o curso natural do córrego correndo sobre o sedimento acumulado. A cor avermelhada da água se deve às propriedades do solo na região e o volume expressa o período seco em que a foto foi registrada, em julho de 2023.

Ressalta-se que não há previsão de supressão de vegetação nativa para retirada do material, uma vez que a areia de quartzo acumulada não permite o desenvolvimento da vegetação nativa.

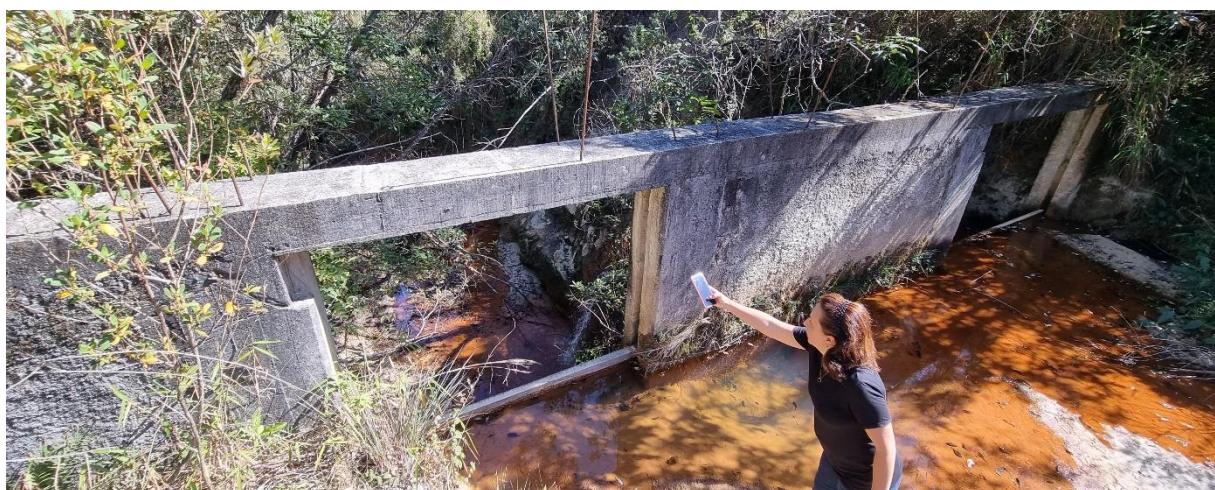
Figura 3 – Barramento para contenção do sedimento arenoso

O barramento, uma estrutura civil em concreto armado, encontra-se no limite de sua capacidade de armazenamento e será desmobilizado quando a retirada da areia for concluída.

A construção do barramento data de 1995, possui altura de 5 metros, largura de 8 metros e espessura de 30 cm. Na área central conta com vãos de extravasamento por onde ocorre a vazão da água de drenagem, tendo em vista que o vertedouro de fundo, com 50 cm de diâmetro, atualmente se encontra obstruído. O volume de areia sedimentado é estimado em 18.000 m³.

Para atestar a capacidade de suporte do muro quanto à movimentação do maquinário e remoção da areia foram verificados a integridade do concreto, da malha de aço, os pontos de ancoragem, eventual condição de flambagem na estrutura e avaliados os pontos de extravasamento do barramento. Todos os quesitos apresentaram conformidade, à exceção dos pontos de extravasamento, que diante da obstrução do dreno de fundo passaram a verter pela parte superior da estrutura. Contudo, a forma de correção se dá justamente por meio da remoção do material sedimentado.

O laudo de estabilidade e suporte do muro de contenção conclui favoravelmente à retirada do material sedimentado, atestando que a estrutura do barramento se encontra estável e apta ao suporte do maquinário a montante para realização da remoção do material.

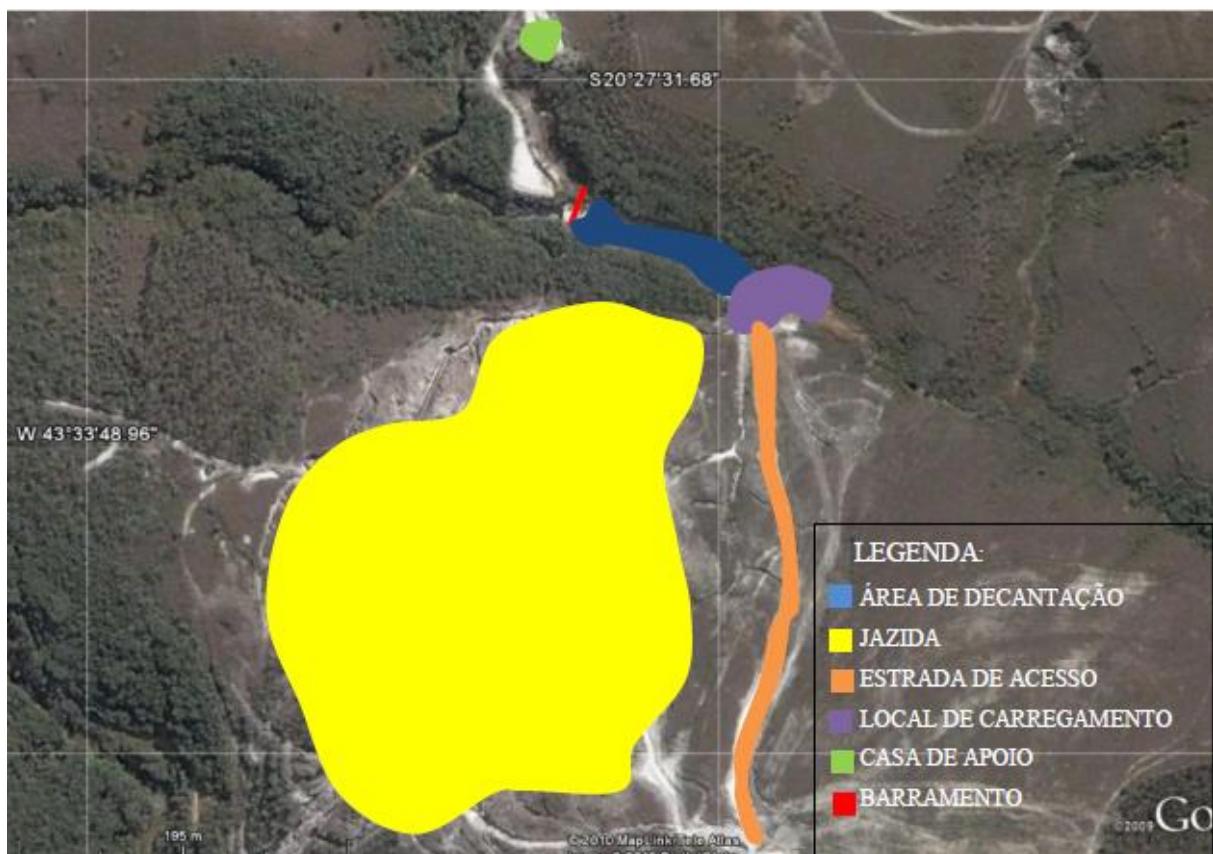
Figura 4 - Arranjo geral do empreendimento

A figura a seguir mostra o arranjo geral do empreendimento.

A partir deste momento o empreendimento passará a realizar a lavra em encosta, por bancada, nos quais os taludes formados deverão ter inclinação entre 45º e 60º e altura média de 3 metros, a fim de garantir estabilidade ao talude. Serão construídos ainda, como já mencionado, diques de contenção de sedimentos para que a areia a ser carreada nos períodos chuvosos possa ficar retida e periodicamente retirada, carregada em caminhões e comercializada.

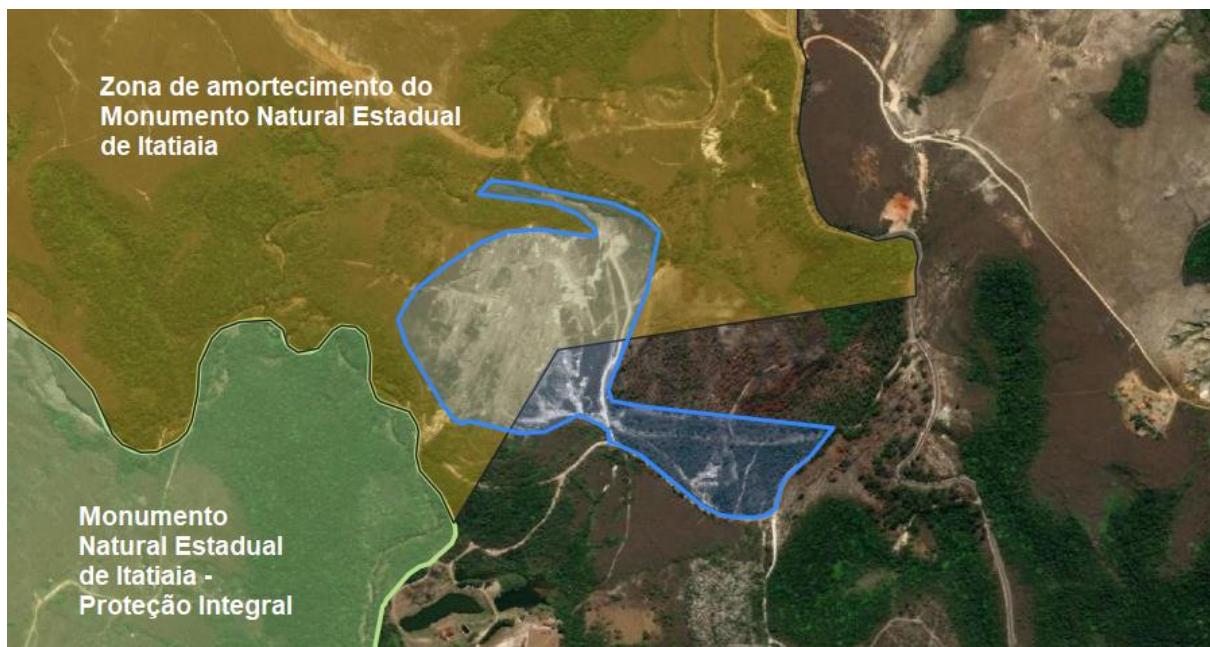
Figura 5 - Localização do empreendimento em relação ao Mona Itatiaia

Conforme a IDE-Sisema, o empreendimento está situado apenas a 50 metros dos limites do Monumento Natural Estadual de Itatiaia, dentro da zona de amortecimento desta Unidade de Conservação de Proteção Integral do bioma Mata Atlântica que abrange os municípios de Ouro Preto e Ouro Branco e foi instituída pelo Decreto 45179/2009.

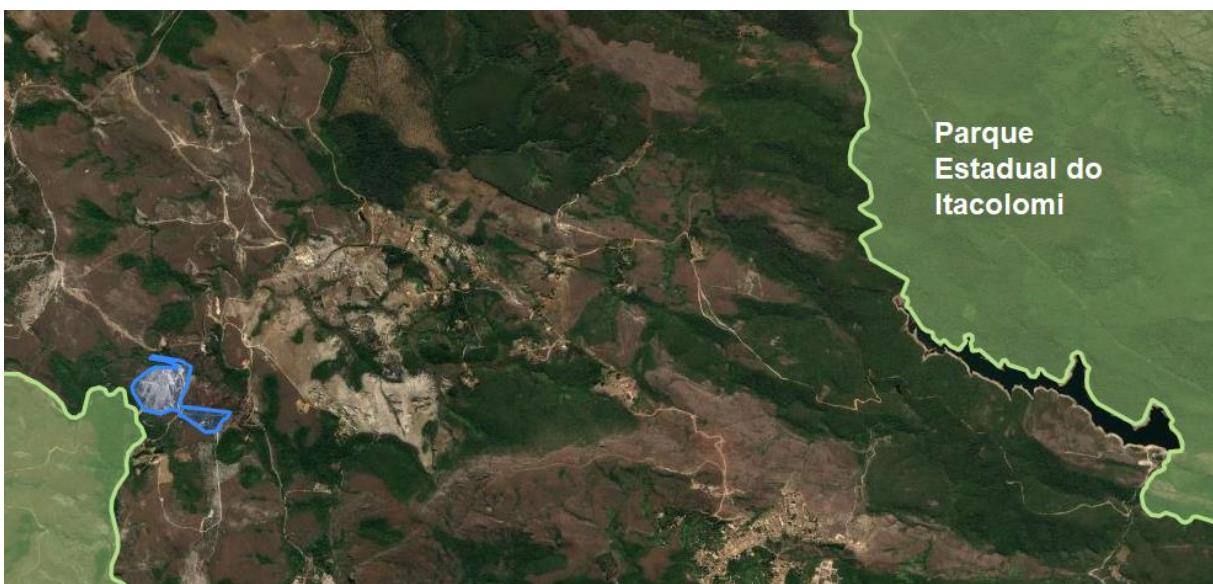
Figura 6 - Localização do empreendimento em relação ao PE Itacolomi

O empreendimento se encontra ainda a 4,7 km do Parque Estadual do Itacolomi, que também se manifestou favorável à instalação do empreendimento.

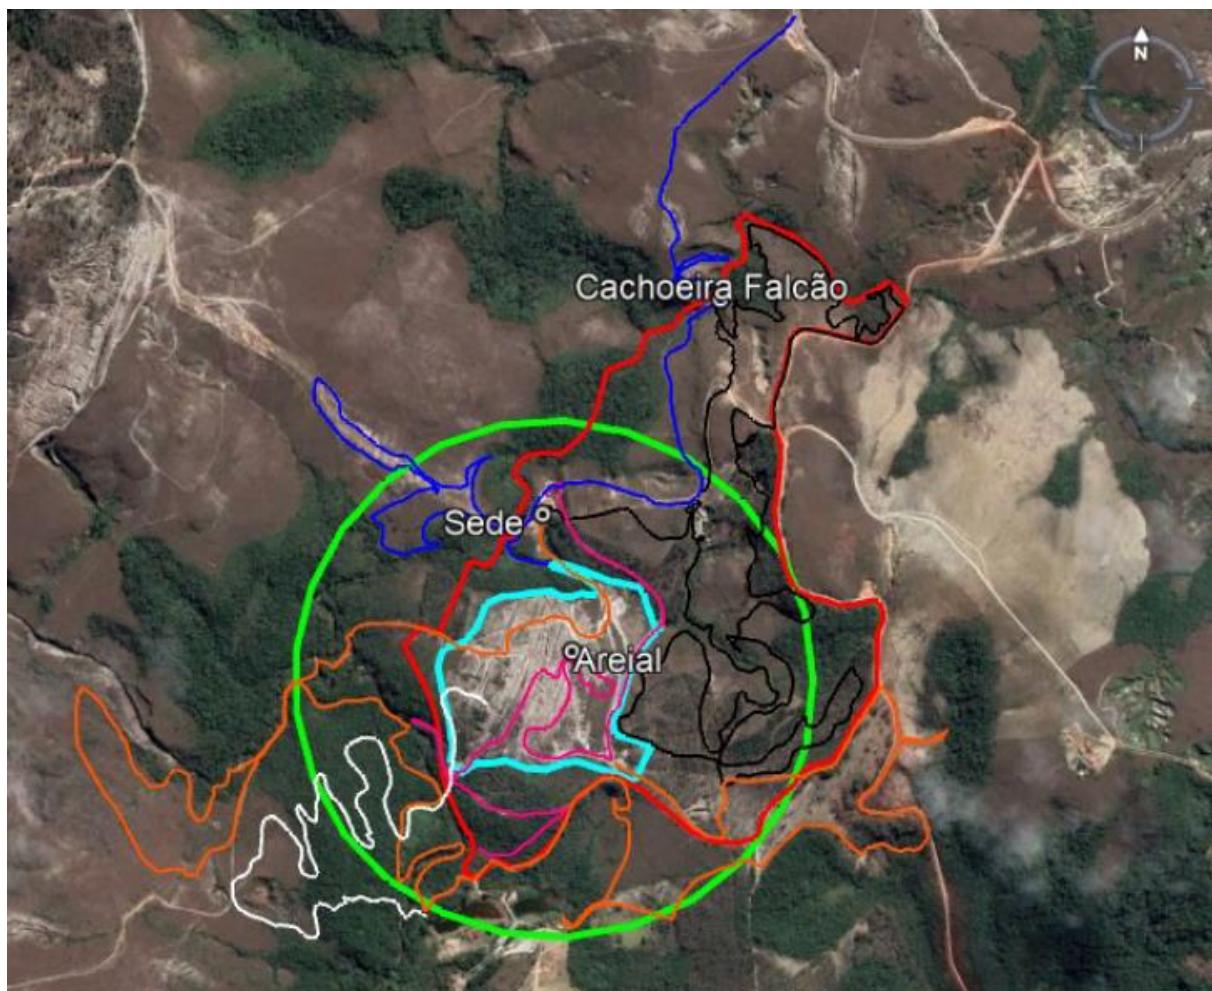
Figura 7 - Caminhamentos realizados para prospecção

bem como toda a área restante da propriedade, totalizando 97 ha e uma distância percorrida de 22,32 km, conforme mostra a figura a seguir.

O estudo indica que não foram encontrados quaisquer indícios de estrutura de cavidade ou abrigo na área prospectada, cujo uso do solo é constituído por campo limpo, plantio de eucalipto e áreas antropizadas. Parte da área de entorno apresenta vegetação natural e densa, onde foram encontrados afloramentos rochosos, mas nenhum indício de cavidade ou abrigo natural.

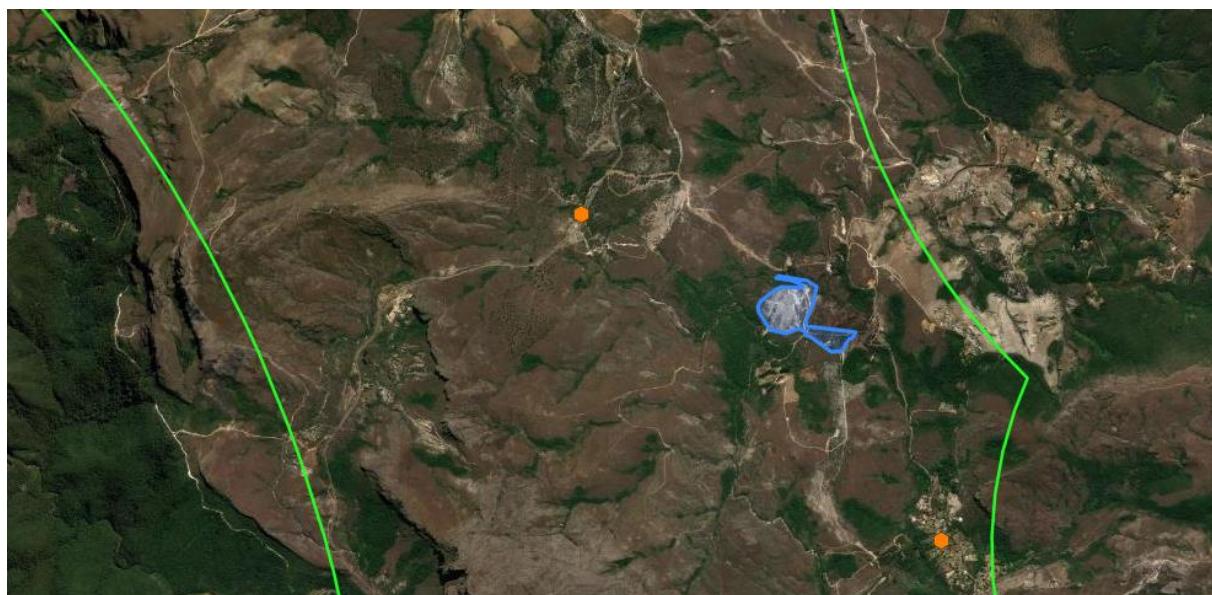
Figura 8 - Localização de bens acautelados e raios de influência

A localização dos bens acautelados no âmbito municipal pode ser observada na figura a seguir, indicada pelos pontos na cor laranja; os raios da área de influência podem ser visualizados na cor verde.

A ADA está ainda, embora fora do raio de influência, próxima aos limites do raio da área de influência do patrimônio cultural protegido pelo IEPHA-MG, sendo eles, em sua face leste, a 725 m do raio da área de influência da Fazenda de São José do Manso, conjunto rural e sítio arqueológico tombados em 1998, e em sua face oeste, a 3,4 km do raio da área de influência da Serra do Ouro Branco, patrimônio natural tombado em 1978.

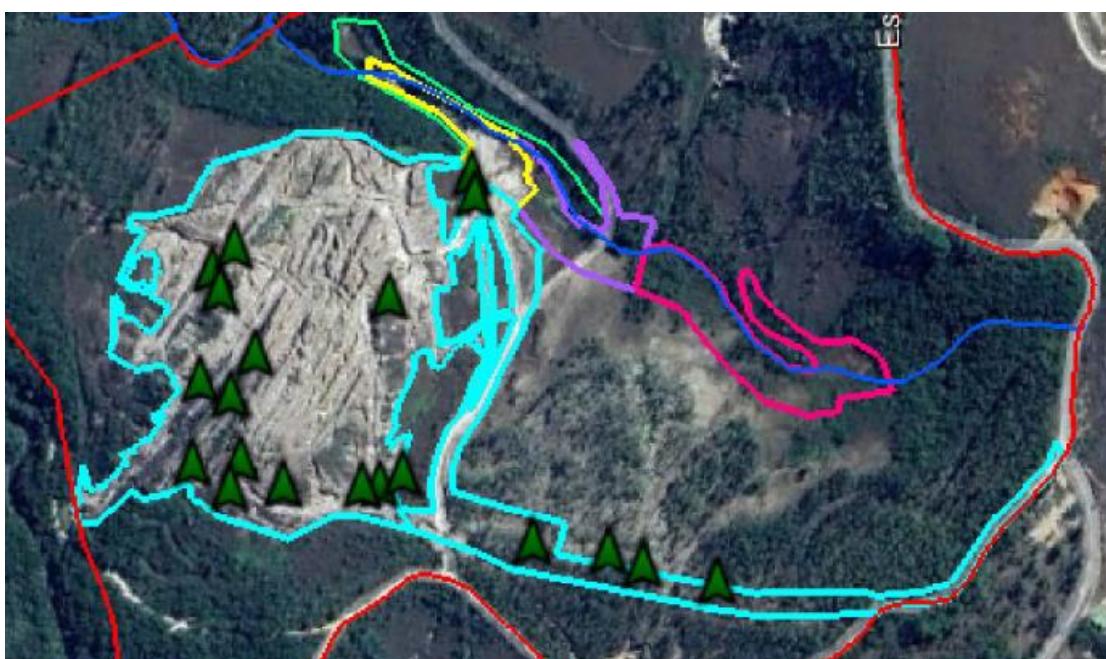
Figura 9 - Áreas de intervenção do empreendimento

A figura a seguir mostra em azul claro a ADA localizada fora da APP com as árvores nativas isoladas que serão objeto de supressão distribuídas nessa porção. Ressalta-se que o acesso ao empreendimento se dá a partir da face leste da imagem e perpassa por uma área de plantio de eucaliptos.

- Corte ou aproveitamento de **20 indivíduos** isolados nativos vivos distribuídos em **4 ha** de áreas antropizadas;
- Intervenção sem supressão de vegetação nativa em 0,40 ha de APP.

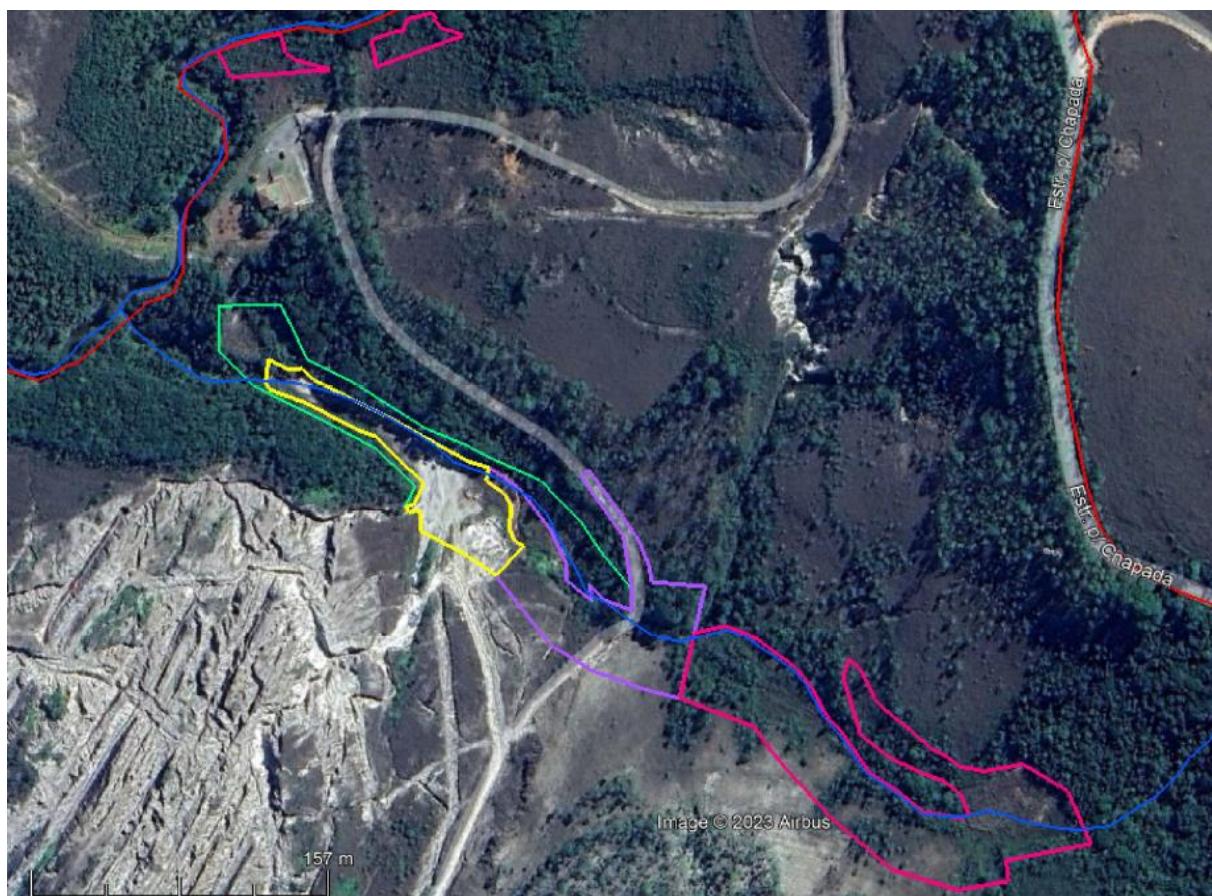
Figura 10 - Áreas de intervenção e de compensação de APP

A figura a seguir mostra na cor rosa as áreas destinadas à execução da compensação pela intervenção em APP, totalizando 1,44 ha. As áreas indicadas em verde e em roxo demonstram as áreas de APP que sofreram intervenções pretéritas e que serão objeto de recomposição. Em amarelo está a ADA do empreendimento situada em APP, equivalente a 0,40 ha, a qual passará pela retirada da areia acumulada e, concluído este procedimento, receberá os trabalhos de recuperação e recomposição vegetal. Ressalta-se que todos estes trabalhos deverão ser monitorados, registrados e suas execuções deverão ser comprovadas mediante apresentação de relatórios técnico-fotográfico, conforme condicionado ao final deste parecer.
