Parecer nº 85/SEMAD/SUPRAM CENTRAL-DRRA/2023

Parecer Único de Licenciamento Simplificado) nº 950/2023

EMPREENDEDOR: ZILENE ALVES DE SOUZA – Posto Bagre **CNPJ:** 13.587.169/0002-12

Parecer Técnico de Licença Ambiental Simplificada (RAS)

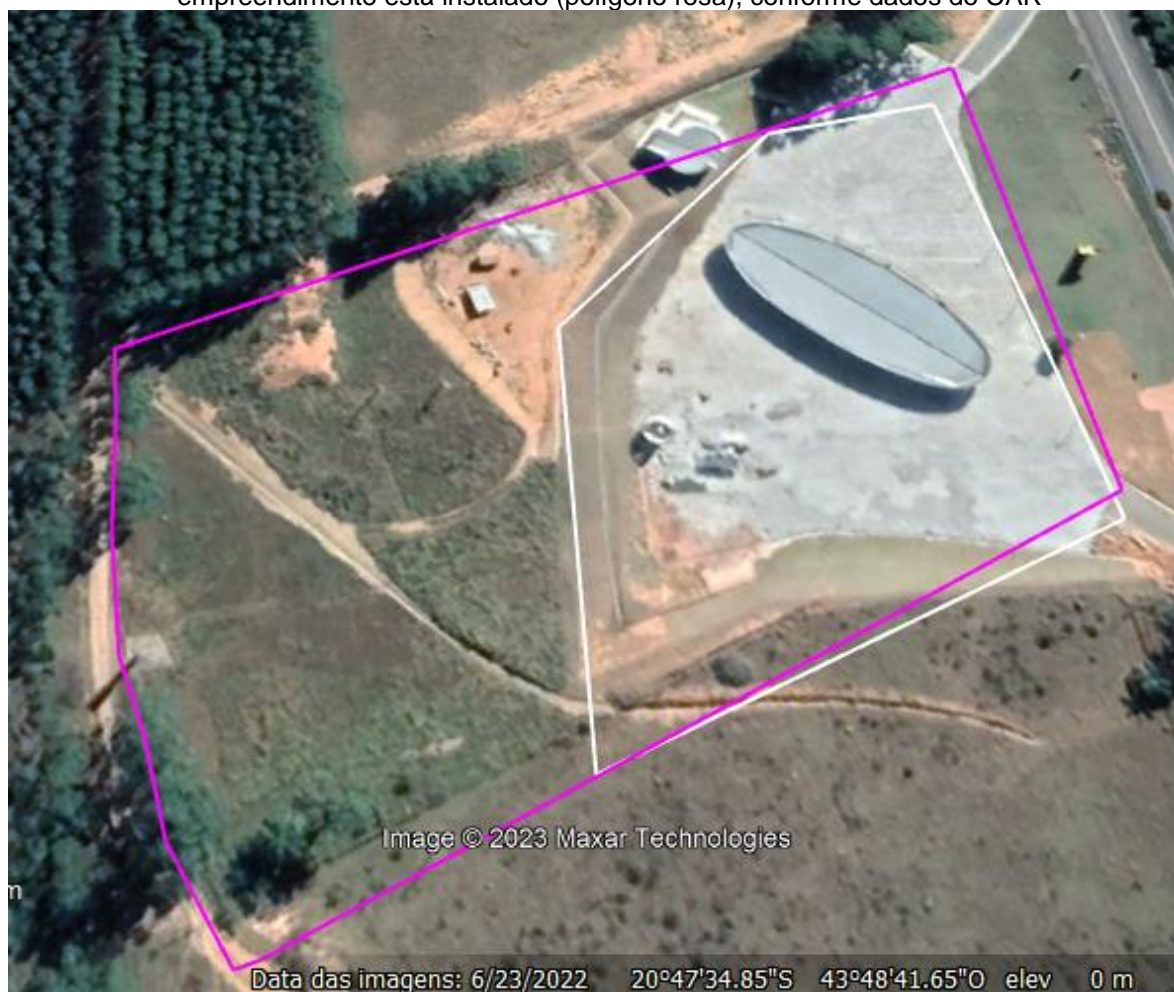
Imagem 01: Área Diretamente Afetada (polígono branco) em face do imóvel em que o
empreendimento está instalado (polígono rosa), conforme dados do CAR

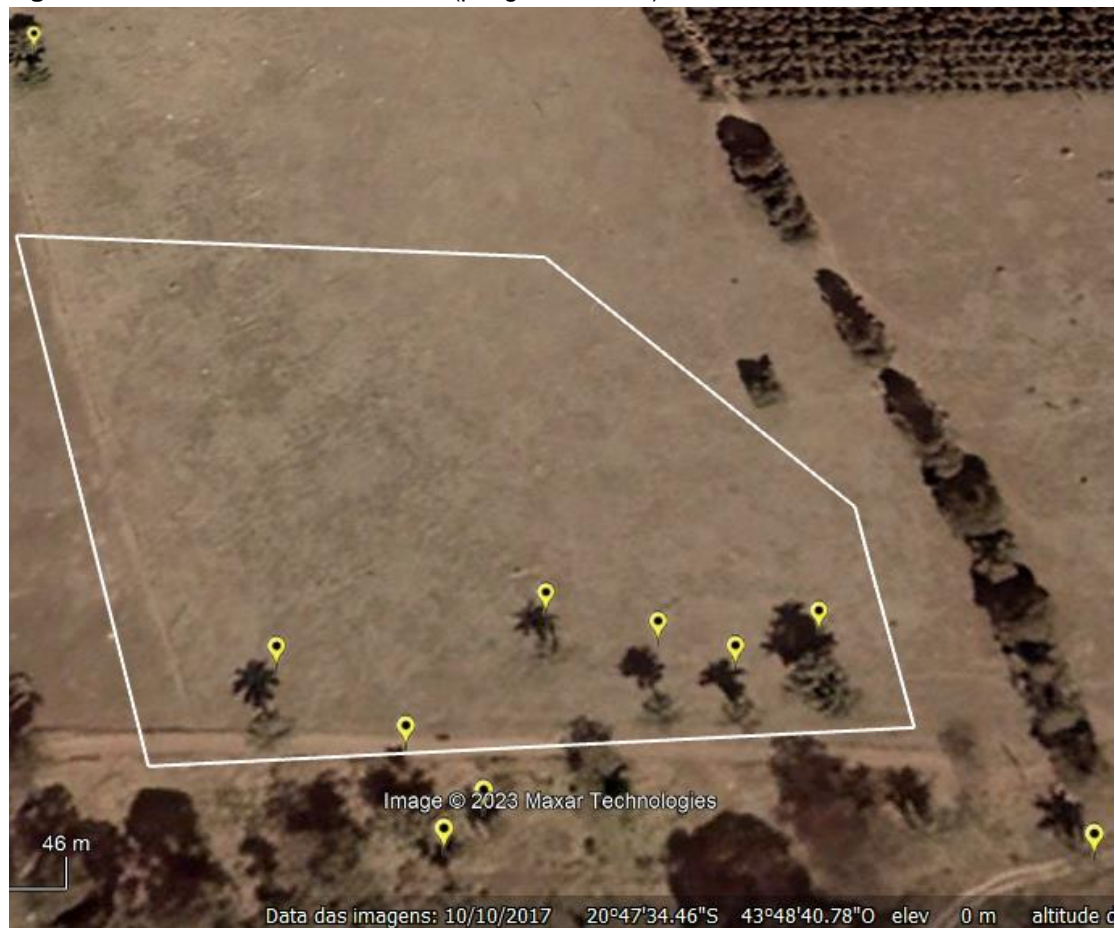
Imagem 02: Área Diretamente Afetada (polígono branco) e árvores nativas isoladas – 10/10/2017

Das 10 árvores nativas isoladas assinaladas a partir da Imagem 02, restaram 02 indivíduos apenas. Assim, dadas as supressões constatadas, as medidas administrativas cabíveis serão adotadas. Nesse sentido, incorre o empreendedor em descumprimento do art. 15 da Deliberação Normativa Copam 217/2017, que prevê

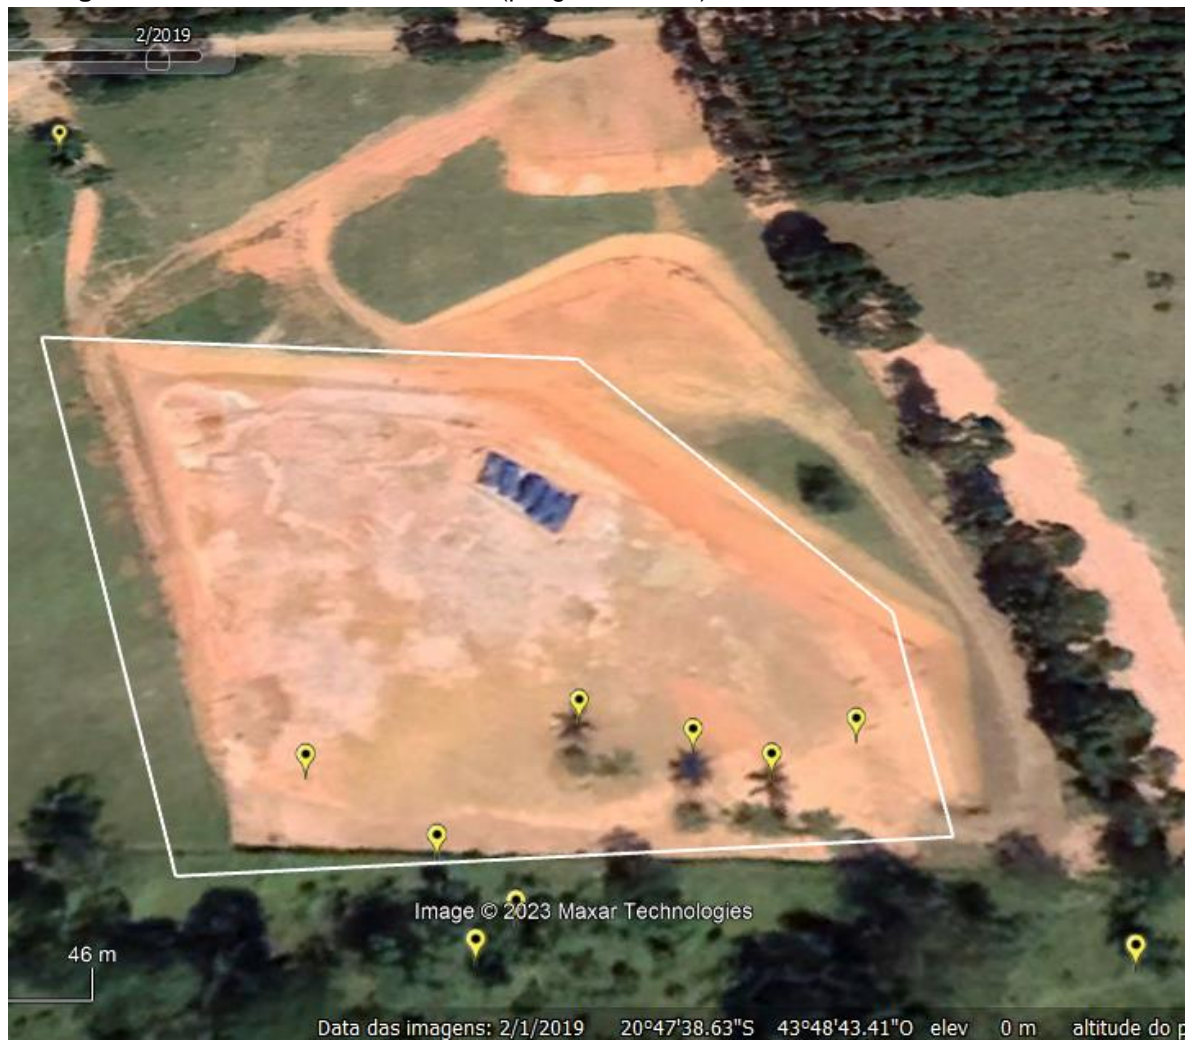
Imagem 03: Área Diretamente Afetada (polígono branco) e árvores nativas isoladas – 01/02/2019

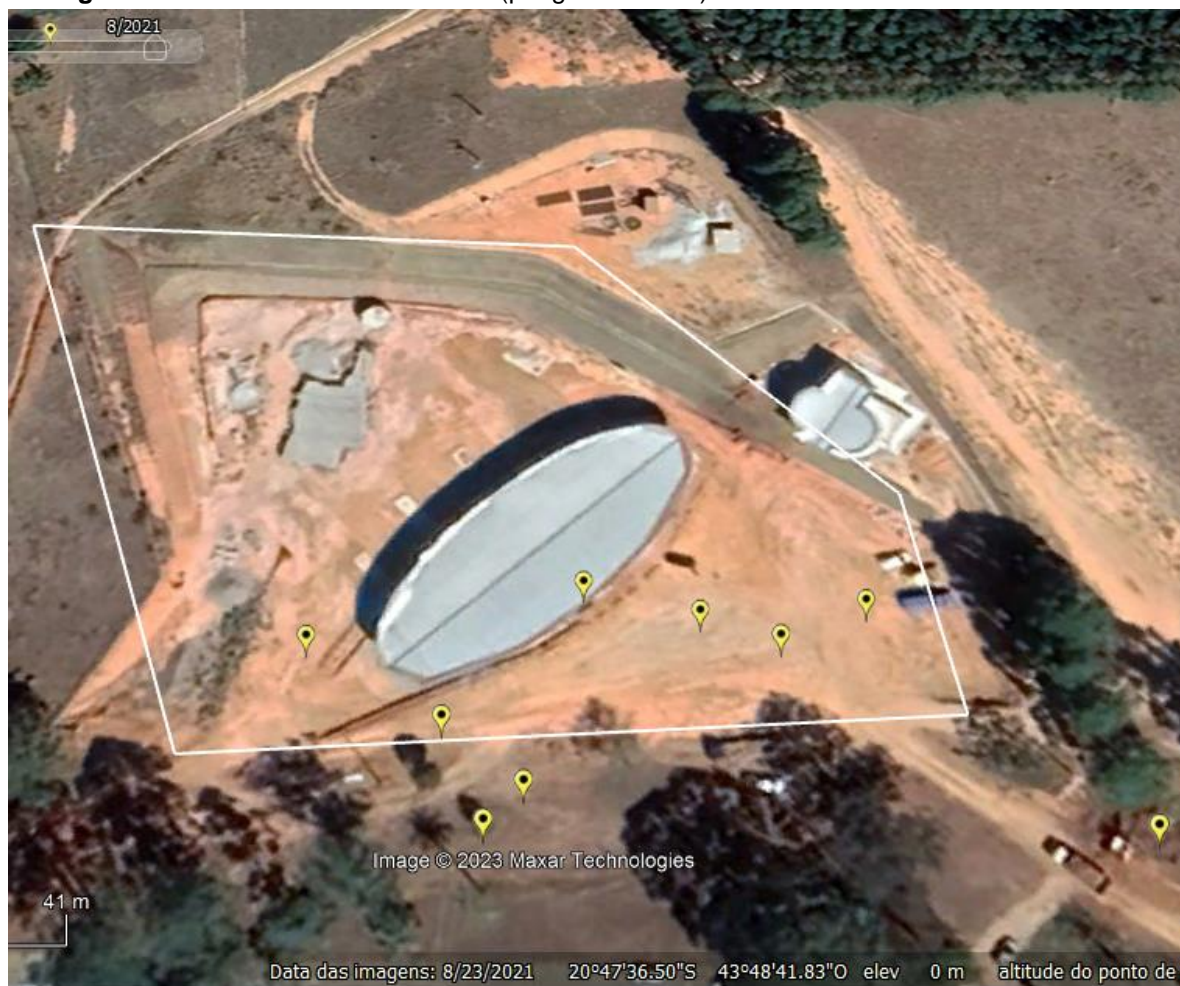
Imagem 04: Área Diretamente Afetada (polígono branco) e árvores nativas isoladas – 23/08/2021

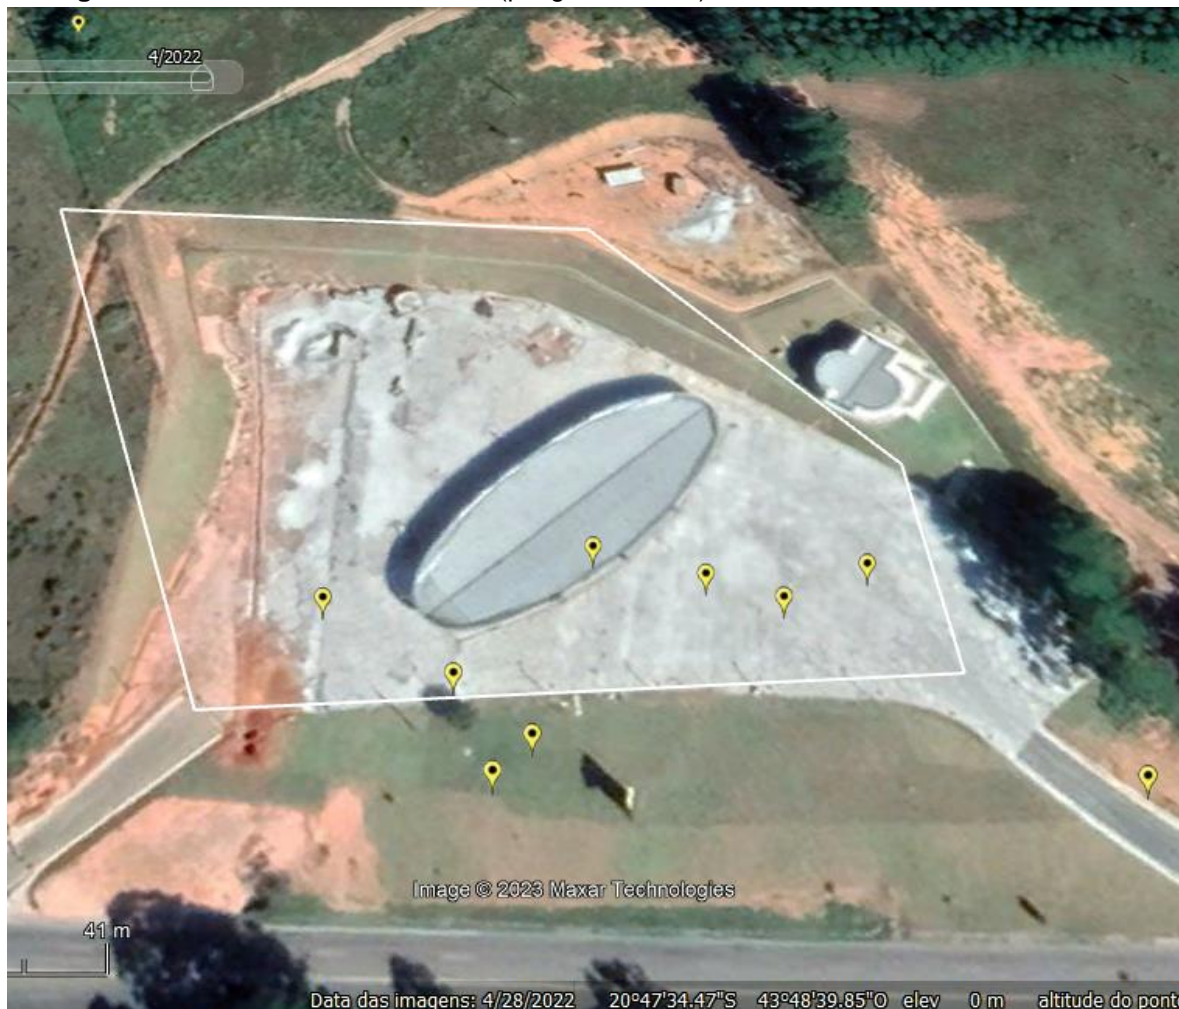
Imagem 05: Área Diretamente Afetada (polígono branco) e árvores nativas isoladas – 28/04/2022

Deste modo, com fundamento nas informações constantes no RAS e nos autos do processo, e considerando a não apresentação de Documento Autorizativo de Intervenção Ambiental (DAIA) para a supressão de vegetação nativa em face do disposto no artigo 15 da DN 217/2017, sugere-se o indeferimento do pedido de Licença Ambiental Simplificada ao empreendimento **ZILENE ALVES DE SOUZA – Posto Bagre**, para a realização da atividade **Postos revendedores, postos ou pontos de abastecimento, instalações de sistemas retalhistas, postos flutuantes de combustíveis e postos revendedores de combustíveis de aviação**” (código F-06-01-7), no município de Cristiano Ottoni/MG.
