PARECER ÚNICO Nº 0025072/2020

INDEXADO AO PROCESSO: Licenciamento Ambiental	PA COPAM: 003533/2007/029/2018	SITUAÇÃO: Sugestão pelo Deferimento
FASE DO LICENCIAMENTO: Licença de Operação – LO		VALIDADE DA LICENÇA: 10 anos

EMPREENDEDOR: Anglogold Ashanti Córrego do Sítio Mineração S.A	CNPJ: 18.565.382/0001-66
EMPREENDIMENTO: Barragem de Disposição de Rejeitos da Mina de Cuiabá	CNPJ: 18.565.382/0007-51
MUNICÍPIO(S): Sabará	ZONA: Rural

CÓDIGO: A-05-03-7	ATIVIDADE OBJETO DO LICENCIAMENTO (DN COPAM 217/2017): Barragem de contenção de resíduos ou rejeitos da mineração	CLASSE 6
--------------------------	--	--------------------

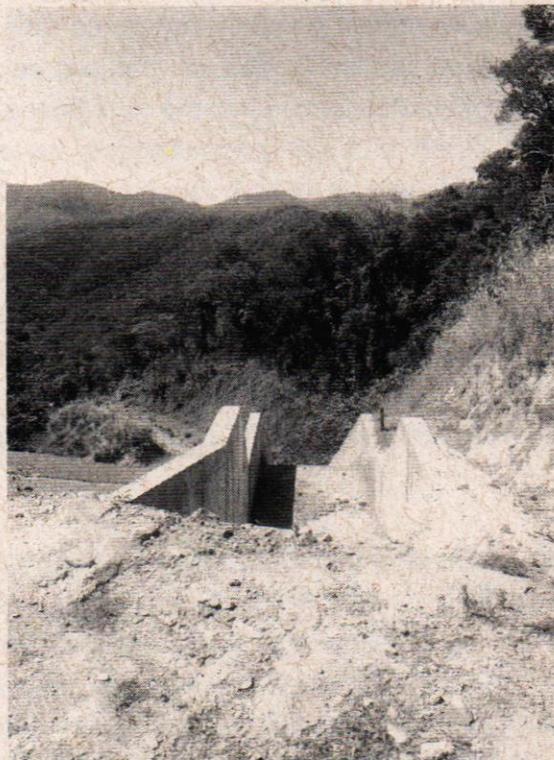
Figura 2: Vertedouro da barragem
Fonte: Vistoria SUPPRI

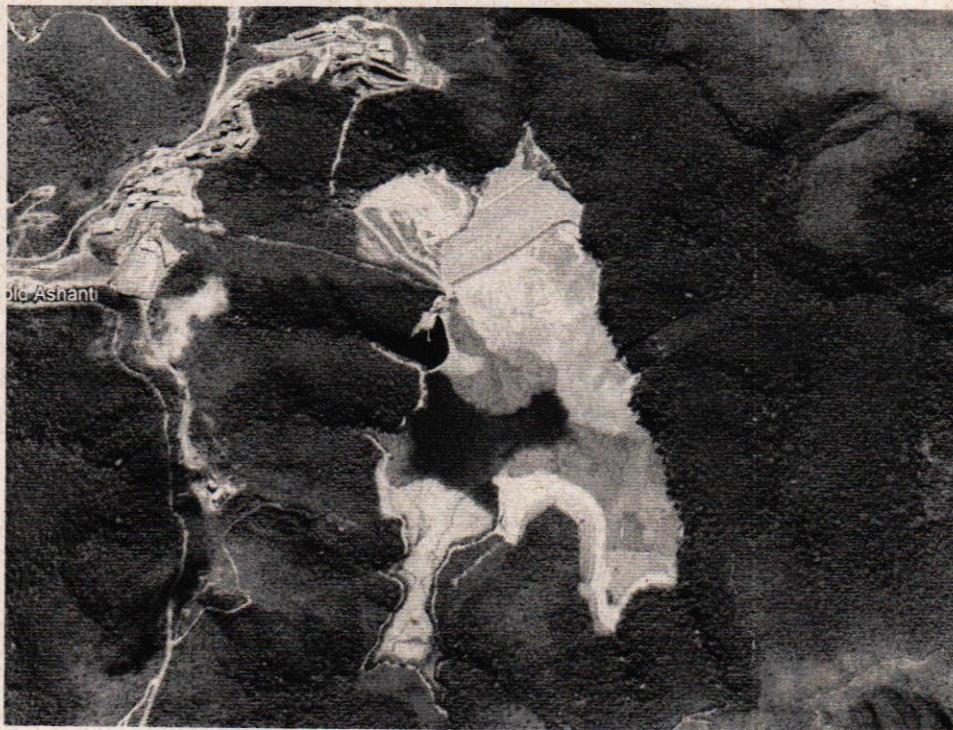
Figura 3: Situação atual da Barragem Cuiabá
Fonte: Google Earth, 2019

Observou-se em campo que o rejeito se encontrava com aspecto seco em sua maioria. Foi informado que a disposição do rejeito é realizada de forma a direcionar a água existente para um reservatório localizado no lado esquerdo, onde a água é bombeada e recirculada para o processo de beneficiamento. A disposição do rejeito estava na cota 889m no momento da vistoria, a borda livre de projeto é de 3,0m.

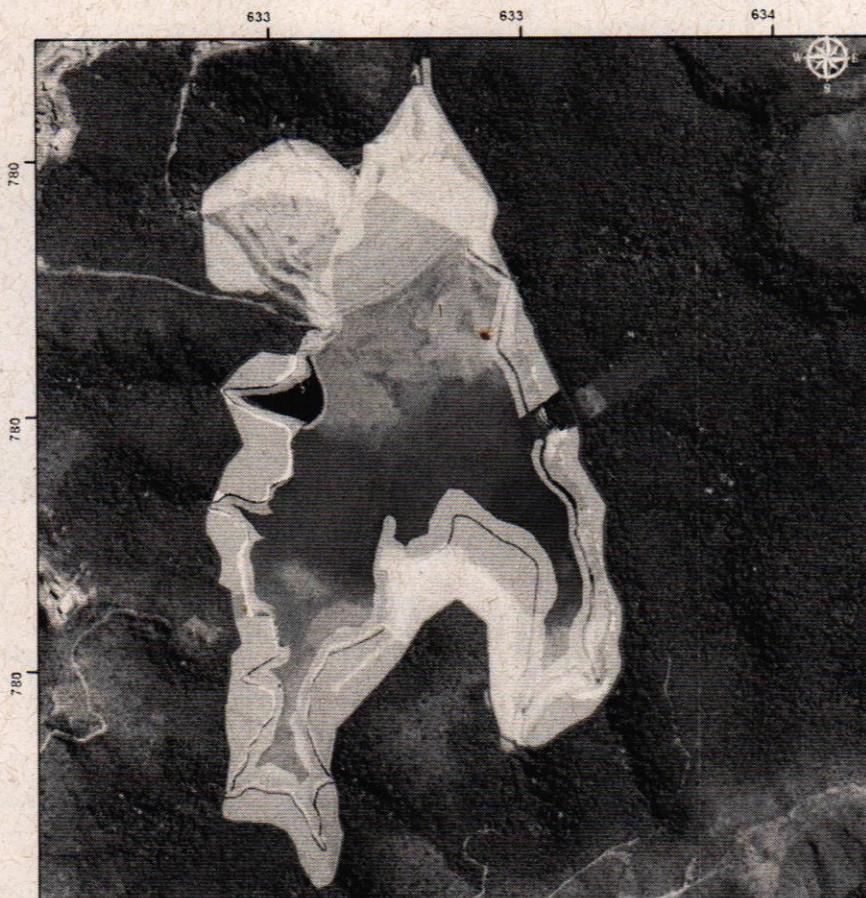
Conforme informado, bem como demonstrado no mapa abaixo, foram suprimidos 31 ha dos 39,23 ha autorizados para supressão no âmbito da LP+LI, sendo observado em vistoria algumas das áreas nas quais não ocorreu supressão da vegetação nativa (figura e fotos abaixo). Segundo informado, não há intenção de avanço para esses locais.

Figura 5: Toda a área da barragem, incluída a ADA autorizada na LP+LI, com o que foi suprimido e os 8 ha não suprimidos.

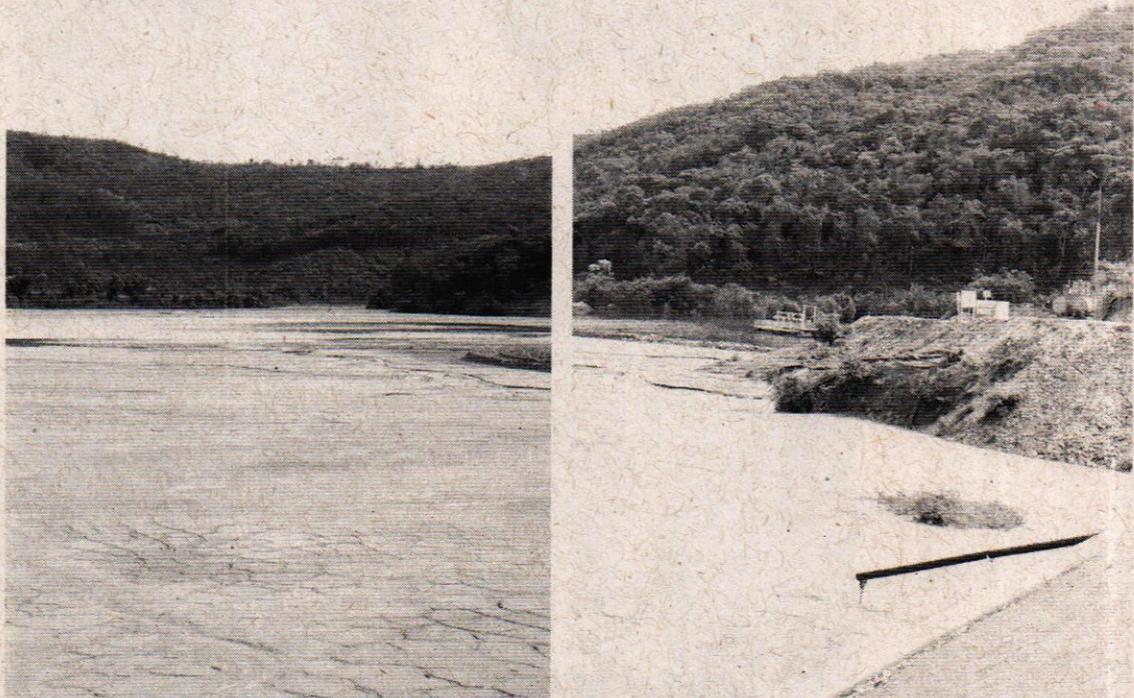
Figura 6: área da barragem com o remanescente de vegetação nativa não suprimida ao fundo.
Fonte: vistoria equipe Suppri 2019.

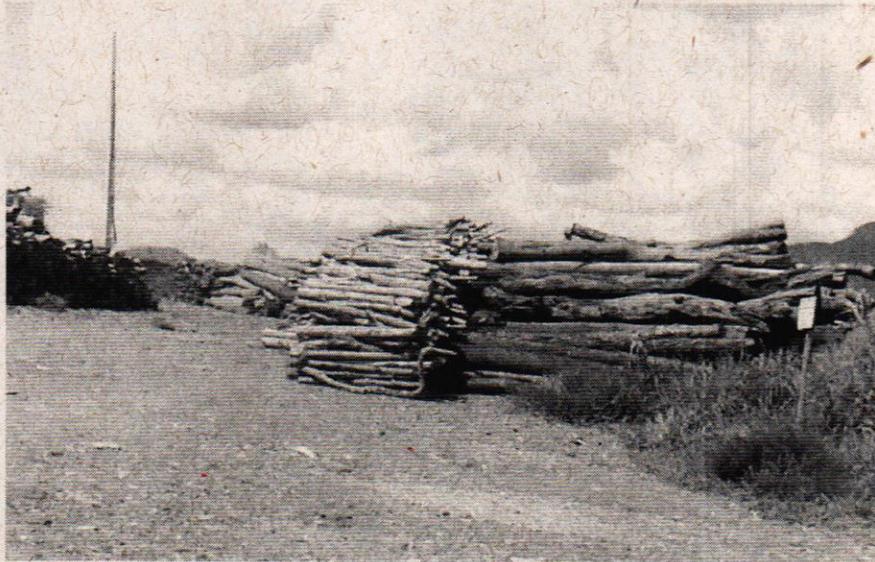
Foi apresentado relatório fotográfico com o material lenhoso estocado aguardando destinação adequada em 2016, relatório enviado ao IBAMA em 23/05/2016 (REQ 02015.002701/2016-15), documento anexo do relatório de cumprimento de condicionantes.

Figura 7: relatório fotográfico do armazenamento do material lenhoso resultante da supressão para escoamento..
Fonte: relatório da Anglo Gold

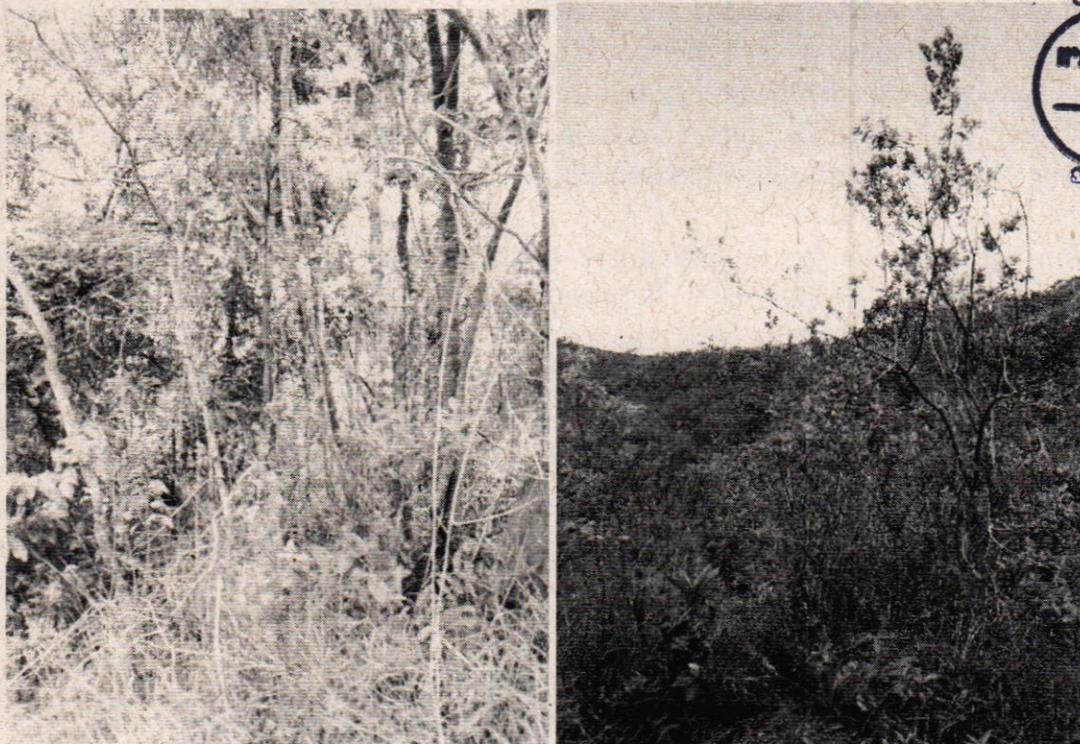
Foi vistoriado alguns pontos da área de Reserva Legal do imóvel da Mina Cuiabá, a qual de modo geral encontra-se com a vegetação nativa preservada e em bom estado de conservação, sendo constatado em um trecho vestígios de incêndio florestal, sendo autuado. Esse fato foi descrito abaixo no item de compensação, por ser trecho de plantio para atendimento à compensação por supressão de indivíduos ameaçados de extinção.

Figura 9: Área da reserva legal.
Fonte: vistoria equipe Suppri 2019.

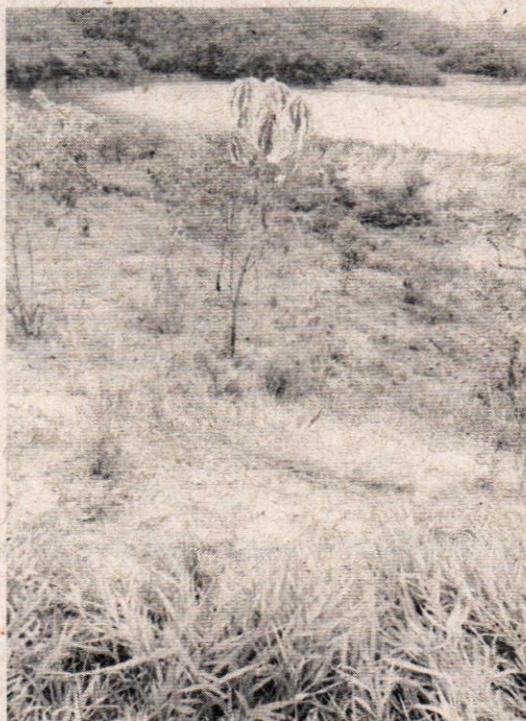
Foi vistoriado um ponto das áreas destinadas à compensação por intervenção em APP (coordenadas X 625862 e Y 7790565), próxima à barragem de Cocuruto da Anglogold em Raposos/MG, foto abaixo. Foi observado se tratar de um local declivoso, no qual foram feitas contenções para diminuir o carreamento do solo pelas águas pluviais. O local encontra-se cercado, porém foi relatado haver constantes vandalismos na cerca, acarretando a entrada de animais (cavalos e bois). Os indivíduos plantados apresentam desenvolvimento inicial, devendo manter o monitoramento e avaliação do progresso com o intuito de se obter uma recuperação satisfatória da área. Foi possível observar indivíduos de barbatimão, copaíba, embaúba e candeia em desenvolvimento.

Figura 10: Desenvolvimento dos indivíduos plantados na área de compensação de APP.
Fonte: vistoria equipe Suppri 2019

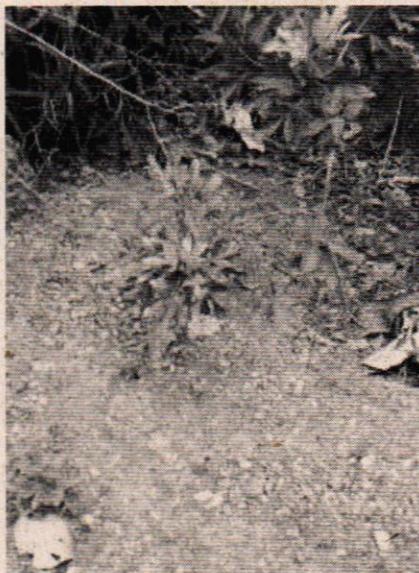
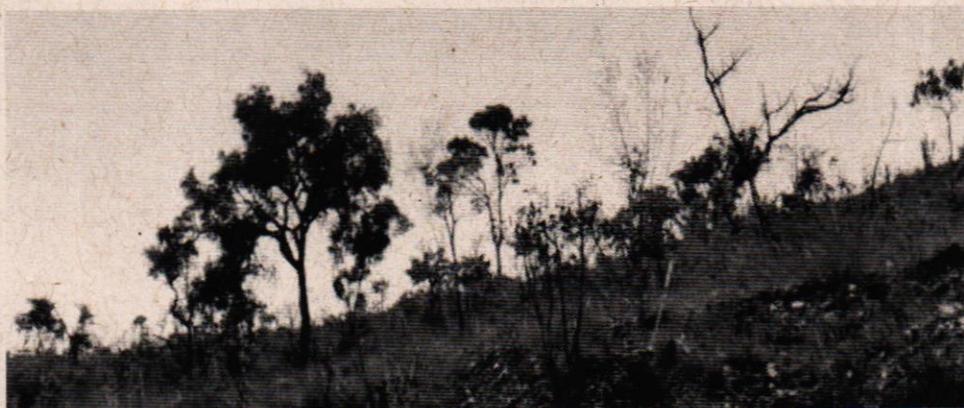
Foi observado o plantio em outro trecho da área de RL, fotos abaixo (coordenadas X 635231 e Y 7801736), dentre eles a braúna, estando em início de desenvolvimento.

Figura 12: trecho de plantio dentro da área de RL.
Fonte: Vistoria SUPPRI 2019

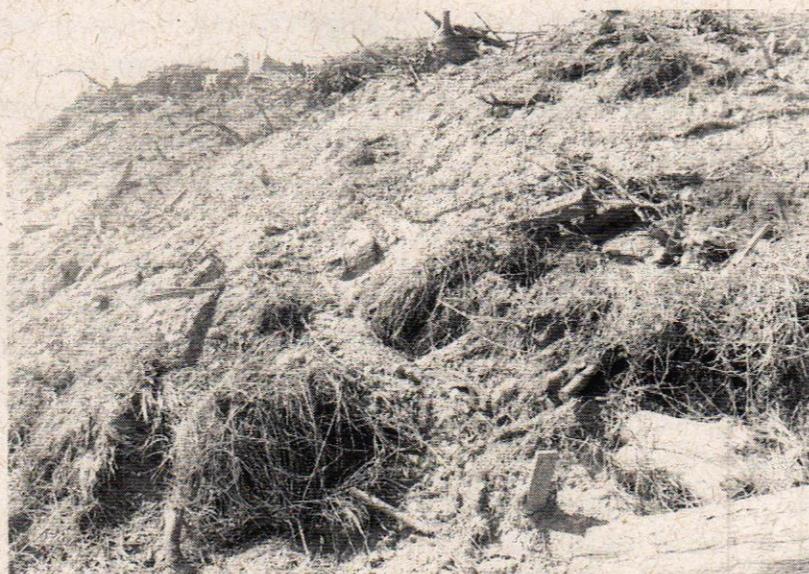
Cumprimento: Cumprida. Foram apresentados relatórios fotográficos encaminhados ao Ibama com a comprovação da coleta e armazenamento do solo orgânico e serrapilheira (protocolos 02015.002666/2015-53 e 02015.005877/2015-48), sendo estocados no topo da antiga pilha de estéril e nas regiões da própria barragem. No âmbito do licenciamento foi apresentado Relatório Fotográfico de serrapilheira sendo utilizada nas áreas de revegetação ao entorno da barragem de Cuiabá e também evidenciando o seu uso de nas áreas degradadas em recuperação (protocolo R0219364/2016 de 25/06/2016).

Figura 13: Armazenamento da serapilheira e solo orgânico

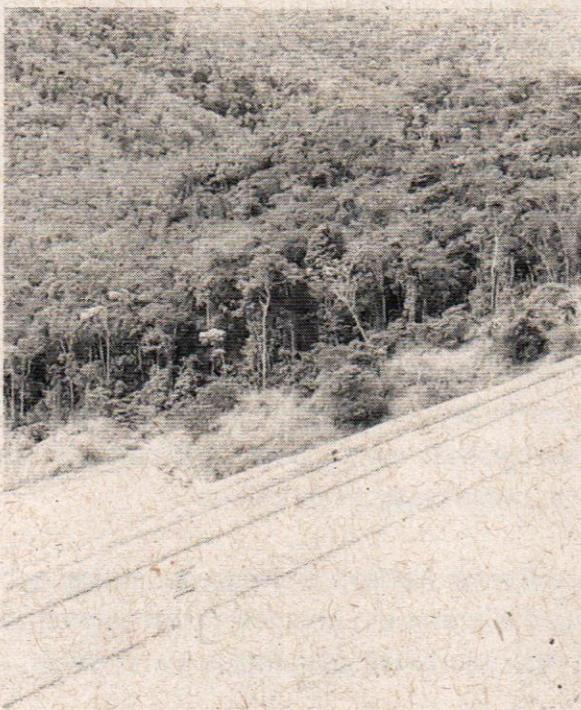
Em vistoria, foi informado que em uma área próxima ao pé da barragem (lado direito), foi implantado parte da serapilheira retirada da área de supressão e que outra parte foi colocada em gleba de recuperação da compensação da Mata Atlântica e também em trechos da Reserva Legal, assim como os espécimes resgatados.

Figura 14: Local informado da implantação de parte da serapilheira retirada da área de supressão, próximo à barragem

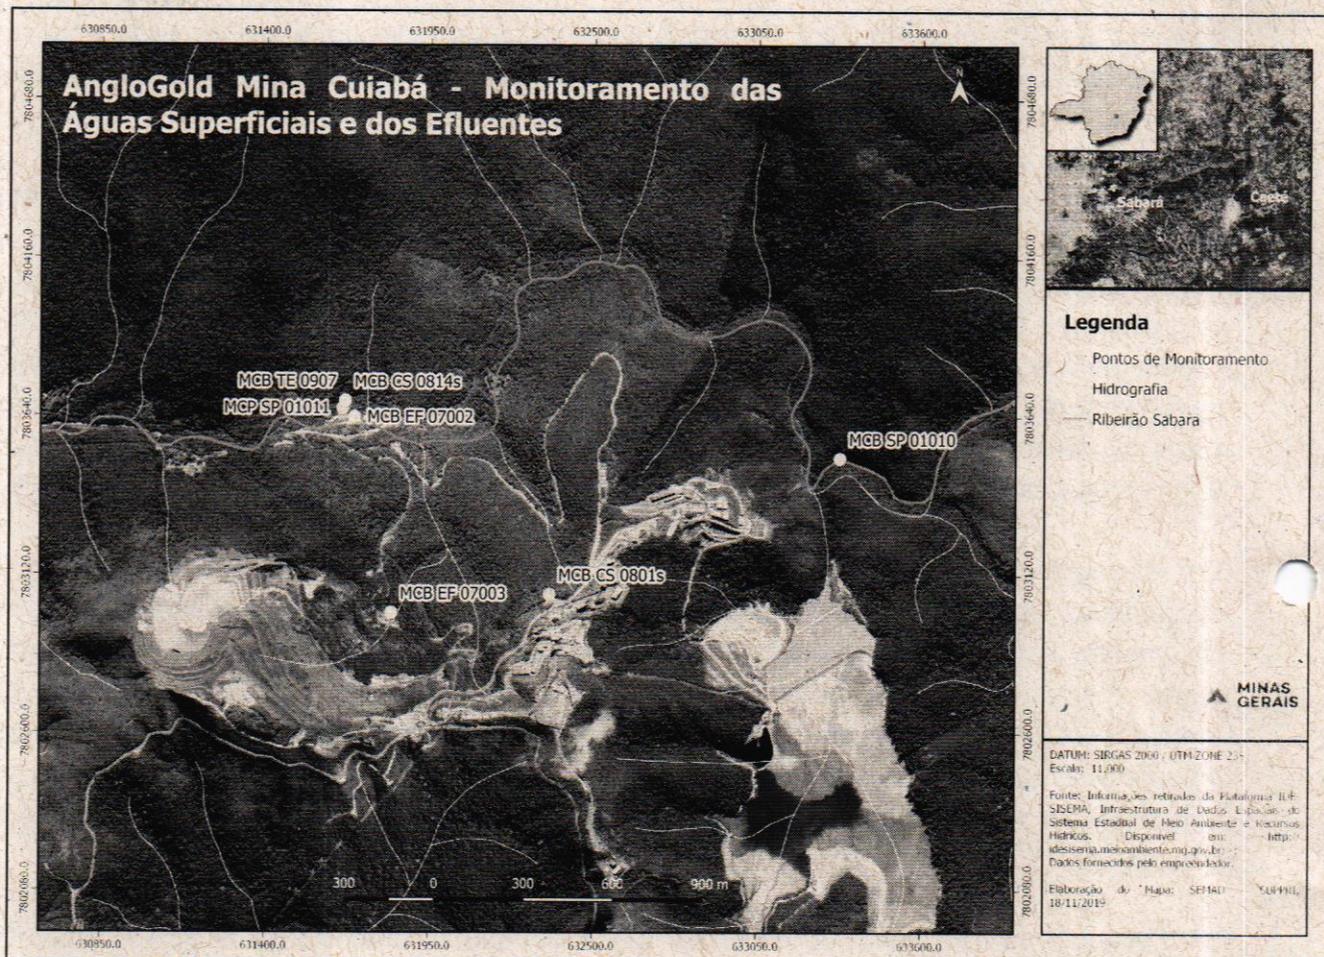
Já o sistema de tratamento de efluentes sanitários, que é composto pelos pontos MCB TE0907 e MCB TE 0907s (entrada e saída da estação, respectivamente) apresentou bons resultados, com alguns desvios pontuais, mantendo-se dentro dos padrões legais.

Figura 15: Mapa de Monitoramento das águas superficiais e dos efluentes.
Fonte: Suppri, 2019

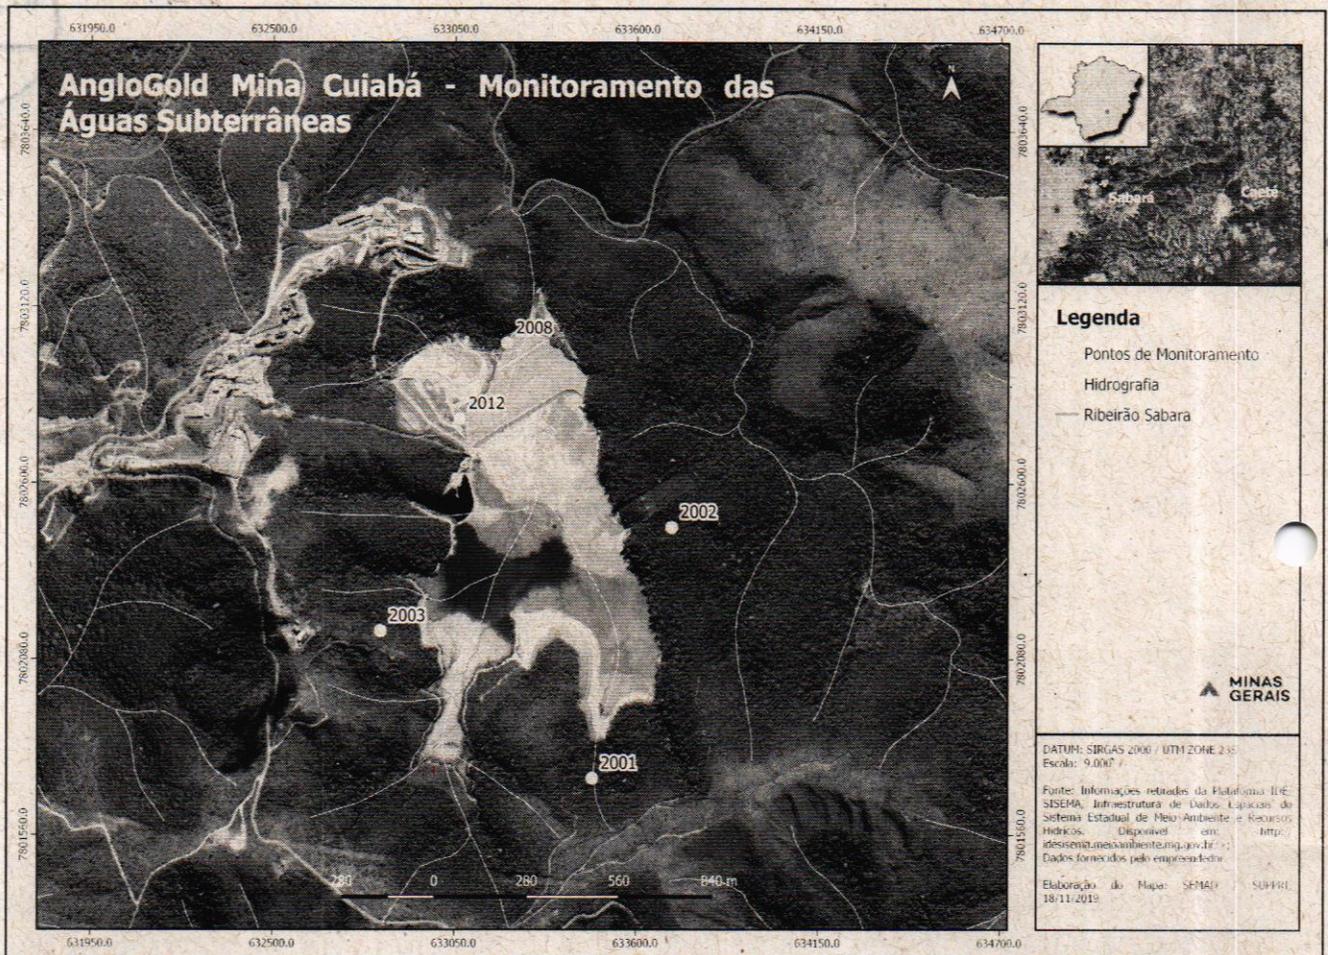
Os resultados das amostragens apontam que desde 2015 a qualidade das águas subterrâneas encontra-se satisfatória.

Figura 16: Mapa de Monitoramento das Águas Subterrâneas.
Fonte: Suppri, 2019.

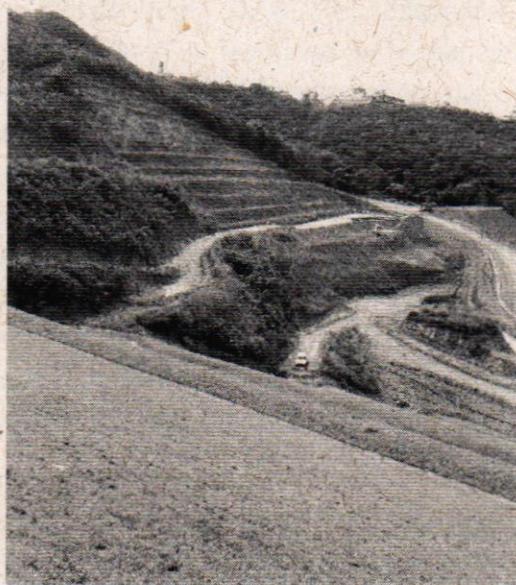
A equipe técnica verificou a situação atual das áreas de empréstimo e dos taludes da barragem durante a vistoria, e observou-se que a maior parte das áreas possui cobertura vegetal composta principalmente por vegetação herbácea, com predominância de gramínea exótica. Observou-se que os taludes de jusante da barragem encontram-se revegetados com gramíneas, e estas estavam bem aparadas. A utilização de gramíneas para a revegetação de taludes é importante para a estabilização dos mesmos e para a minimização da emissão de particulados. Foi recomendado o cuidado ao utilizar espécies invasoras, devendo procurar outras espécies de gramíneas e herbáceas não invasoras para a recuperação das áreas. Foram observadas também as áreas de empréstimo, estando essas em fase de recuperação com o plantio de mix de sementes, conforme foto abaixo.

Figura 17: Área de empréstimo em recuperação.

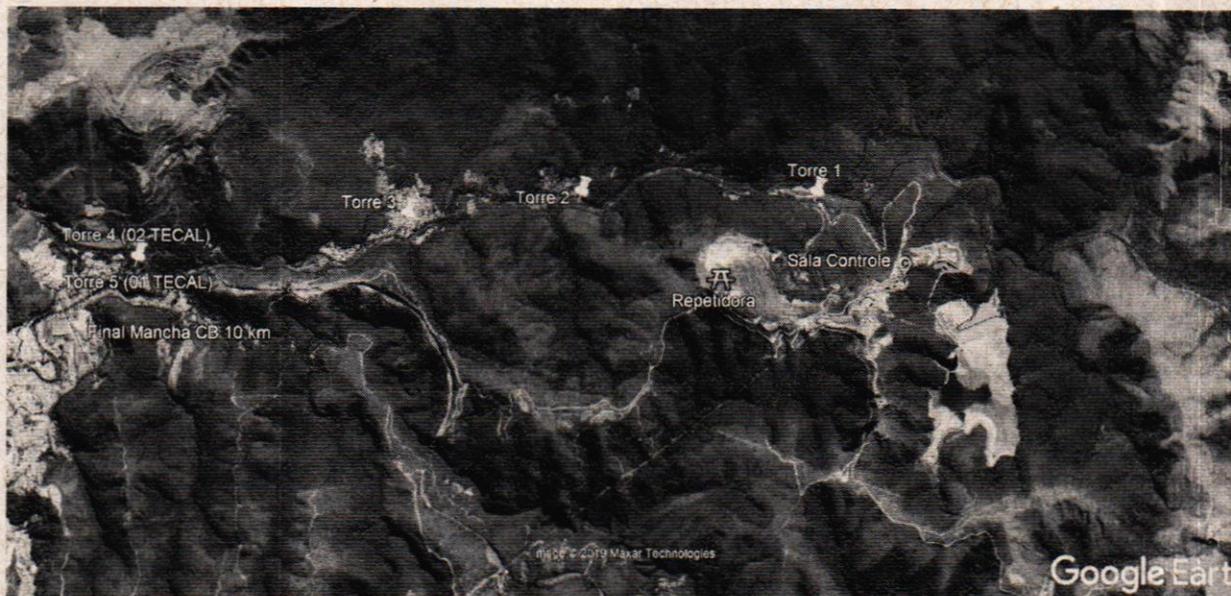
Foi informado que, em setembro de 2019 foi concluída a implantação e comissionamento de duas novas torres, complementado o sistema de comunicação de emergência, considerando a extensão da Zona de Auto Salvamento. A figura a seguir apresenta a localização das torres.

Figura 18: Localização das torres/sirenes.

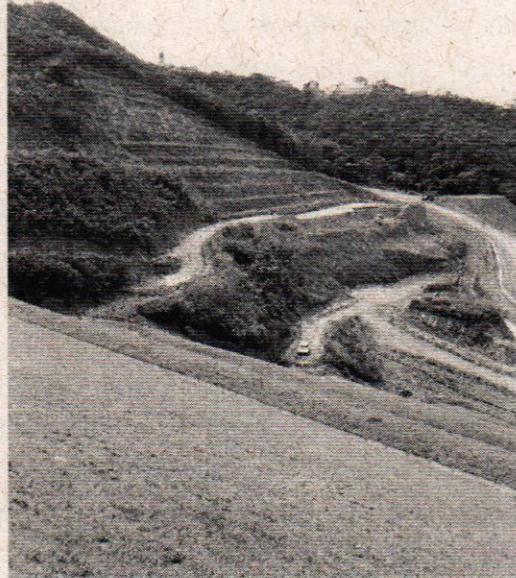
Foi observado também as áreas de empréstimo, estando essas em fase de recuperação com o plantio de mix de sementes, conforme foto abaixo.

Figura 19: Área de empréstimo em recuperação.
Fonte: vistoria equipe Suppri 2019.

Será condicionada a apresentação de novo programa, pois foi informado pelo empreendedor que está em processo de contratação de consultoria, com corpo técnico de biólogos botânicos especialistas em Mata Atlântica e Cerrado para desenvolver um novo mix de espécies gramíneas e leguminosas ocorrentes na região e que sejam adaptáveis às áreas antropizadas da mineração. O objetivo deste mix é substituir o atual desenvolvido pela Emater para a AngloGold no ano de 2003, principalmente no correspondente às espécies exóticas invasoras.
