## GOVERNO DO ESTADO DE MINAS GERAIS

Fundação Estadual do Meio Ambiente

Parecer nº 15/FEAM/URA TM - CAT/2024

PARECER ÚNICO SEI N° 81866726 (SEI 1370.01.0002460/2021-04)			
INDEXADO AO PROCESSO: Licenciamento Ambiental	PA SLA: 1726/2023	SITUAÇÃO: Sugestão pelo deferimento	
FASE DO LICENCIAMENTO: Licenciamento Ambiental	Licença Prévia concomitante com Licença de Instalação e Operação – LP+LI+LO (LAC 1)	VALIDADE DA LICENÇA: até 23/01/2029, conforme art. 35, §8º do Decreto Estadual 47.383/2018.	
PROCESSOS VINCULADOS CONCLUÍDOS: Captação de água em surgência (nascente)	PA COPAM: 1756/2023	SITUAÇÃO: Cadastro efetuado 373907/2023	
EMPREENDEDOR: SOUSA FISHCULTURE LTDA	CPF:		
EMPREENDIMENTO: SOUSA FISHCULTURE - Fazenda Boa Vista, lugar denominado Idaiá e Fundão Matrículas: 53.096, 54.306, 64.550	CNPJ: 24.105.040/0001-66		
MUNICÍPIO(S): Indianópolis - MG	ZONA: Rural		
COORDENADAS GEOGRÁFICA (DATUM): LAT/X 18°53'47.22"S LONG/Y 48°0'1.79"O WGS 84			
LOCALIZADO EM UNIDADE DE CONSERVAÇÃO:			
INTEGRAL	ZONA DE AMORTECIMENTO	USO SUSTENTÁVEL	X

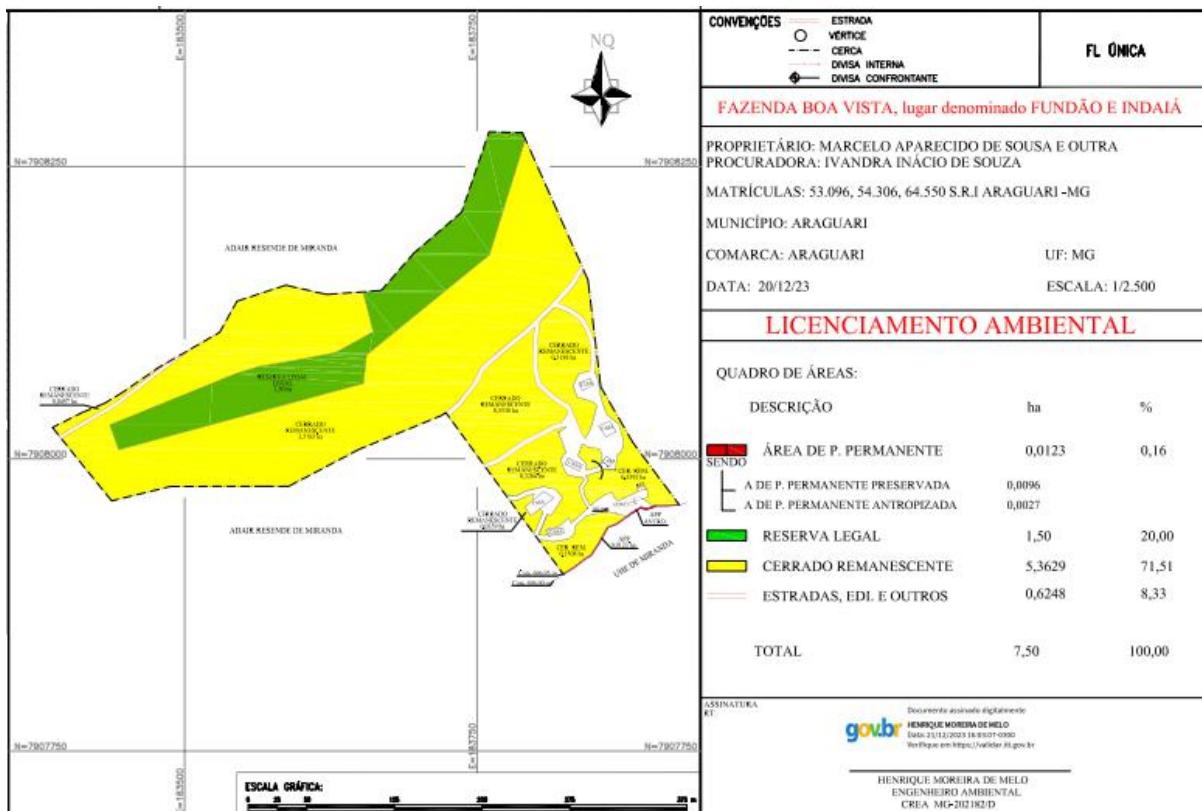
classificada como antrópica consolidada. A seguir, levantamento Planialtimétrico da propriedade Fazenda Boa Vista.

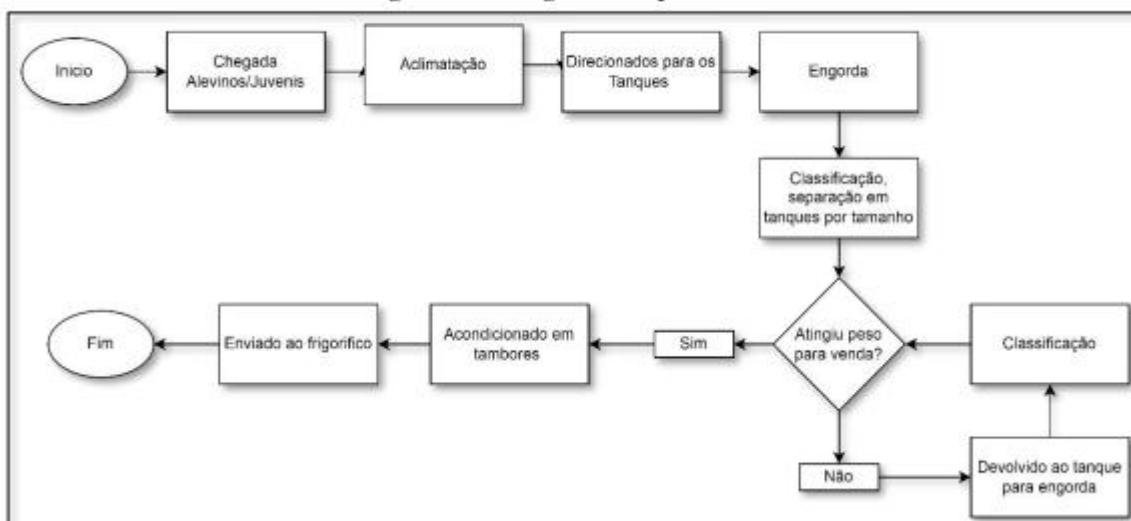
Figura 2: Fluxograma do processo.

para crescimento e engorda. O processo produtivo da piscicultura consiste basicamente na recepção e engorda dos alevinos até atingirem o peso desejado para abate e comercialização. A seguir fluxograma explicativo do processo produtivo:

O processo produtivo consiste no recebimento dos alevinos, com lotes variados dependendo da disponibilidade de mercado com pesos de 5 gr a 30 gr, da espécie *Oreochromis sp.* (Tilápis). Durante o processo de engorda são realizados manejos de biometria e classificação. Para isso, o empreendimento conta com mesa classificatória com contador automático e tubulação fechada ligada diretamente ao tanque. Durante a fase de engorda, será feito o arraçoamento de forma manual, 3 a 6 vezes ao dia até atingirem um peso médio de abate de 900 gr. Também será verificada a sanidade dos peixes, e as gaiolas serão abertas somente para retirada dos peixes mortos, quando houver. Na despesca, os tanques serão levados até o tablado e serão erguidos por guincho.

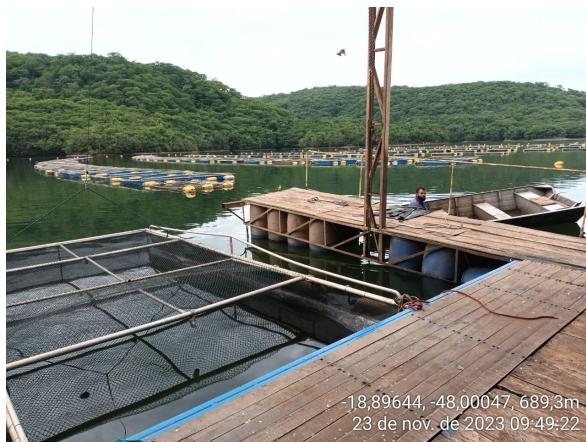
Foto 01. Tablado de manejo e linhas de tanques rede.

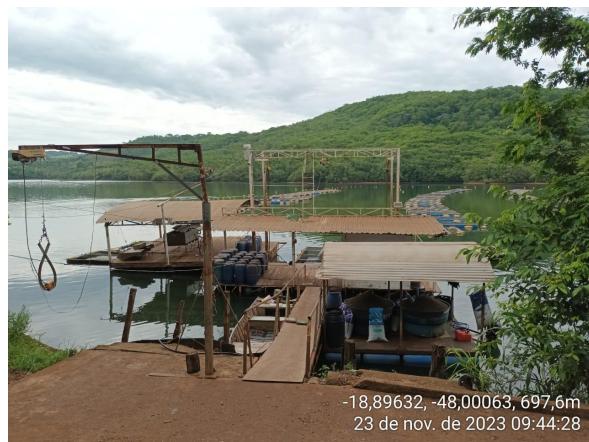
Foto 02. Intervenção em APP. Acesso a água.

Desta forma, o empreendimento em questão possui apenas com intervenção em APP parte do acesso a água (0,0027ha), sendo esta intervenção caracterizada com Antrópica consolidada de acordo com laudo apresentado comprovado por meio de imagem de satélite.

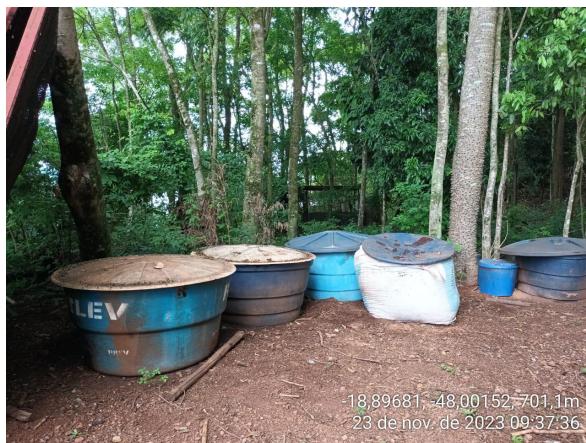
Foto 03. Sistema de compostagem para tratamento dos resíduos de peixes.

Os resíduos de características domésticas são armazenados temporariamente e encaminhados para um ponto de coleta municipal. Já a sacaria é comercializada. Com relação aos peixes de descarte estes são tratados por meio de uma composteira feita em caixas de fibra tampadas. Para complementar o processo de compostagem são adicionadas serragem em camadas na composteira. O resíduo da composteira é utilizado em áreas dentro da propriedade. O empreendedor fará a instalação de uma composteira coberta, com piso impermeabilizado e canaletas de contenção. Quando da necessidade de utilização de medicamentos e vacinação os resíduos de embalagem serão devolvidos ao fabricante. Produtos e resíduos oleosos são armazenados em local específico fechado, coberto e com piso impermeável até sua destinação final.

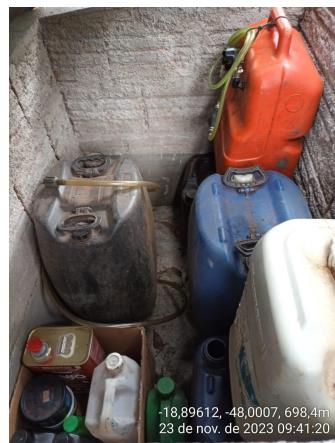
Foto 04. Local para armazenamento de resíduos e produtos oleosos.
