Parecer nº 108/SEMAP/SUPRAM ASF-DRRA/2022

**Parecer Único de Licenciamento Ambiental Simplificado (LAS) nº 108/2022**

**EMPREENDIMENTO:** Prefeitura Municipal de Iguatama/Usina de Triagem e Compostagem de Lixo

### Parecer Técnico de Licença Ambiental Simplificada

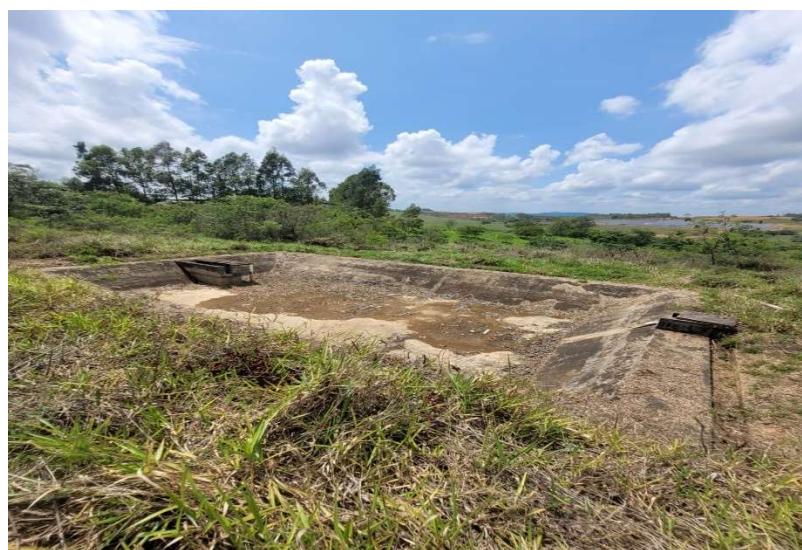
Durante vistoria, conforme Auto de Fiscalização nº 229317/2022 anexado ao processo digital, foi constatado que de fato o empreendimento possui as estruturas descritas em projeto. Entretanto, as mesmas encontram-se danificadas e em desuso, não foi observado fluxo de líquidos para referido sistema e ou sua saída, pode se concluir os efluentes líquidos não estão sendo encaminhados para o referido sistema, a representante do município, que acompanhou a vistoria, não soube informar qual a destinação final é dada aos efluentes gerados na limpeza das instalações e dos banheiros.

Figura 02: Vista parcial do sistema de tratamento existente.

Em relação às modificações no sistema, foi informado que seria realizada a desativação da lagoa, assim, o efluente, após passar pela fossa séptica, seria encaminhado diretamente para sumidouro. Além das inconformidades constatadas *in loco*, a anotação de responsabilidade técnica apensada, não atesta a eficiência do sistema de tratamento, assim como da viabilidade da alteração proposta. A ART nº MG20210539002, emitida pelo engenheiro civil, Moacyr Carvalho Ferreira, consta a seguinte informação campo observações: "Operação da usina de triagem. ART relacionada ao emprego do conjunto de técnicas para mitigar o efeito atrativo de espécies-problema para aviação, de acordo com o termo de compromisso do COMAER".
