**PARECER ÚNICO Nº 0121441/2018 (SIAM)**

| <b>FASE DO LICENCIAMENTO:</b> Licença de Operação Corretiva – LOC | | <b>VALIDADE DA LICENÇA:</b> 10 anos |

| <b>EMPREENDIMENTO:</b> | BAIRRO JARDIM EUROPA | <b>CNPJ:</b> | 12.053.159/0001-53 |

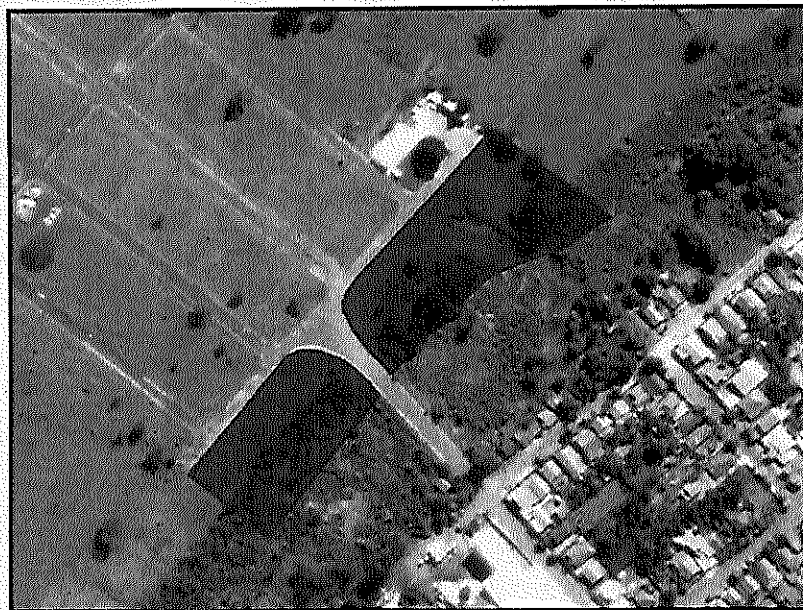
FIGURA 2: Localização da área alvo do PTRF.

Como compensação, o empreendedor irá proceder à recomposição de uma área de no mínimo 00,10,00 hectare, equivalente ao dobro da área que sofreu intervenção. Para isso, o empreendedor apresentou Projeto Técnico de Reconstituição da Flora (PTRF) para local com mais que o dobro de área em relação à que foi intervida, perfazendo 00,12,53 hectares. Esta área compreende duas pequenas glebas que foram destinadas como Áreas Verdes do empreendimento, contíguas à APP do Córrego Santa Vitória (Figura 2).

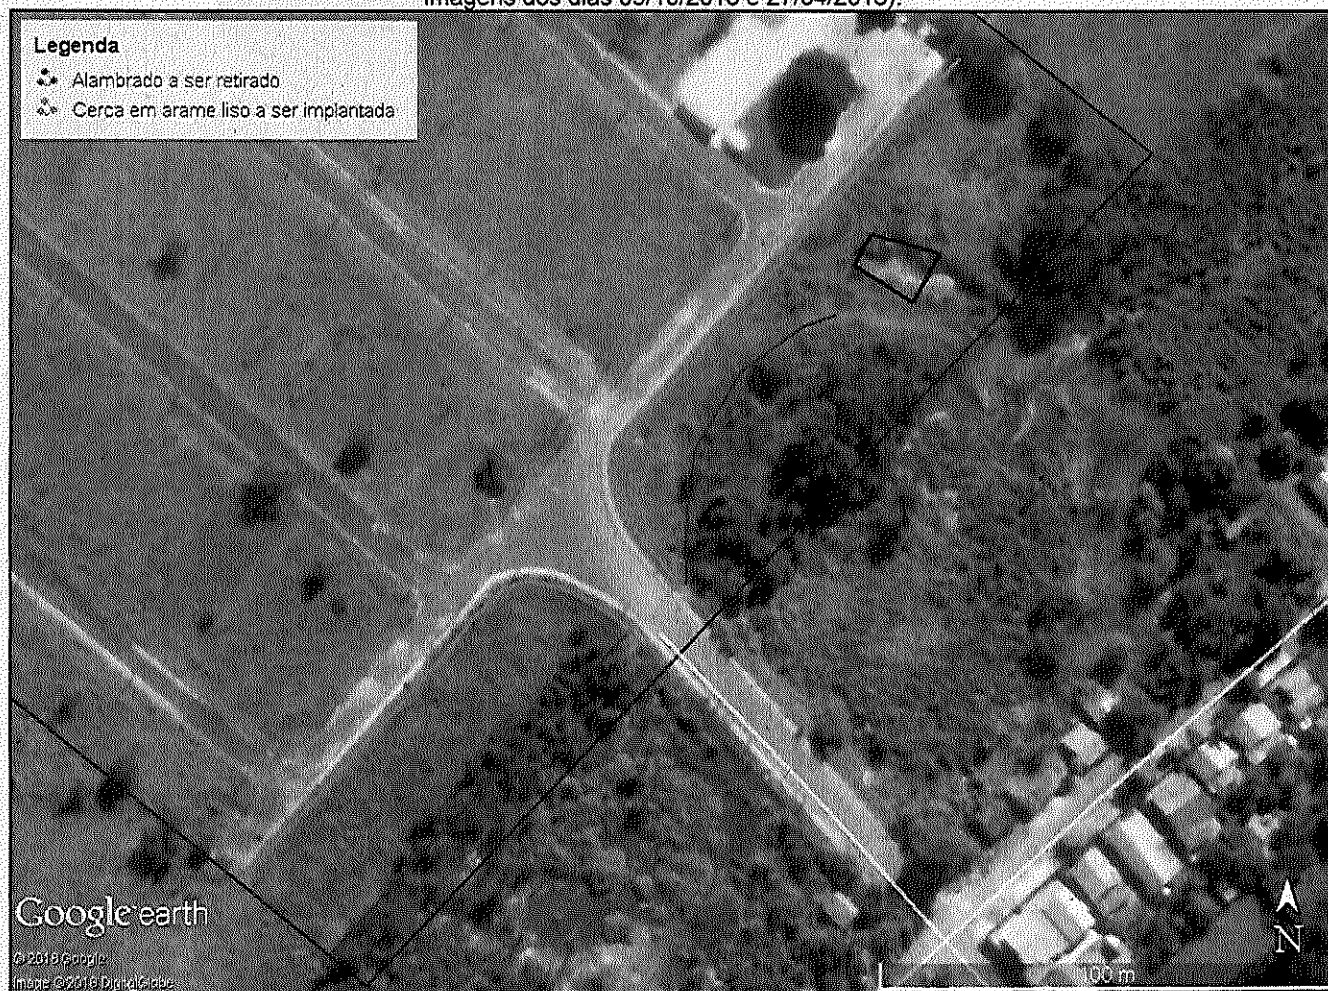
FIGURA 3: Localização do alambrado a ser retirado e a cerca em arame liso a ser implantada (composição de imagens dos dias 09/10/2013 e 27/04/2015).

O empreendedor também deverá proceder na execução da retirada da cerca de alambrado que se encontra atualmente na área em APP, e instalar cerca em arame liso no entorno das duas glebas, conforme localização na Figura 3, de forma que proteja a APP para sua recuperação e possibilite o trânsito da fauna. Também deve se atentar em deixar uma entrada para realizar manutenções no Dissipador, por meio de maquinário. Além disso, será condicionado ao empreendedor que apresente relatório de acompanhamento do estado de reconstituição dessa área.

| <b>Empreendedor:</b> EUROPA EMPREENDIMENTOS IMOBILIÁRIOS LTDA<br><b>Empreendimento:</b> BAIRRO JARDIM EUROPA<br><b>CNPJ:</b> 12.053.159/0001-53<br><b>Município:</b> Santa Vitória<br><b>Atividades:</b> Loteamento do solo urbano para fins exclusiva ou predominante residenciais.<br><b>Código DN 74/04:</b> E-04-01-4<br><b>Processo:</b> 11598/2016/001/2017<br><b>Validade:</b> 10 anos | | |
|---|---|---|
| 03 | Apresentar relatório fotográfico demonstrando a retirada total dos alambrados que se encontram dentro da APP, de acordo com o item 6 deste Parecer. | 90 dias |

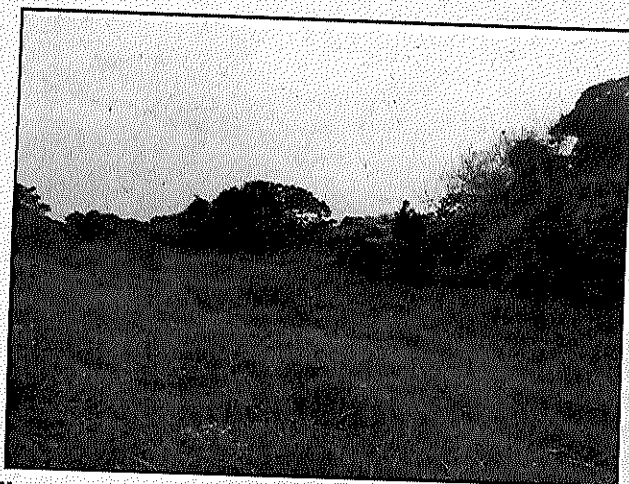
Figura 5: APP - área alvo de PTRF.

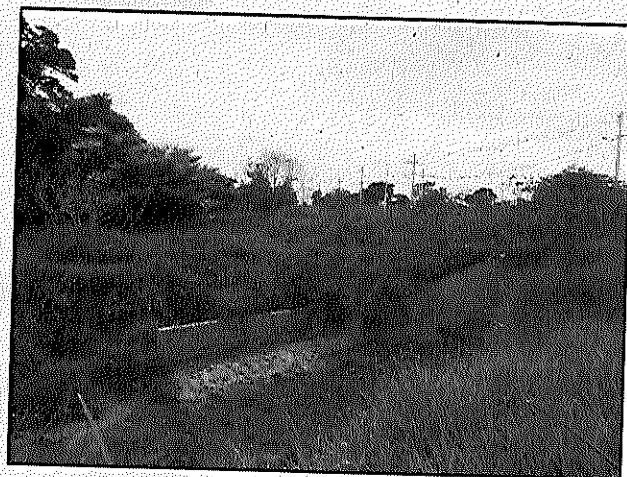
Para implantação de sistema dissipador de águas na saída da drenagem pluvial, ao desaguar no córrego Santa Vitória, foi necessária intervenção em APP quanto à implantação da Obra. Conforme verificado em vistoria no empreendimento e documentação apresentada pelo empreendedor, existem 00,05,00 hectares de intervenção em APP sem supressão de vegetação nativa, constituída por implantação de dissipador na Rua 2. O empreendedor apresentou Requerimento de Intervenção Ambiental, Plano de Utilização Pretendida Simplificado e Planta

Figura 8: Intervenção em APP - Dissipador.
