**PARECER ÚNICO Nº 0734520/2018 (SIAM)**

<b>INDEXADO AO PROCESSO:</b> Licenciamento Ambiental	<b>PA COPAM:</b> 0 04215/2010/002/2013	<b>SITUAÇÃO:</b> Sugestão pelo Deferimento
<b>FASE DO LICENCIAMENTO:</b> Licença de Operação Corretiva – LOC		<b>VALIDADE DA LICENÇA:</b> 10 anos

<b>EMPREENDEDOR:</b> REVALDERE DE CASTRO	<b>CPF:</b> 381.777.658-68
<b>EMPREENDIMENTO:</b> FAZENDA SÃO CRISTÓVÃO	<b>CPF:</b> 381.777.658-68
<b>MUNICÍPIO:</b> SANTA JULIANA	<b>ZONA:</b> RURAL
<b>COORDENADAS GEOGRÁFICA (DATUM):</b> WGS84	<b>LAT/Y</b> 19°24'1,7"S <b>LONG/X</b> 47°27'22,3"S

#### Relatório Fotográfico do Empreendedor/Empreendimento Revaldere de Castro – Fazenda São Cristovão

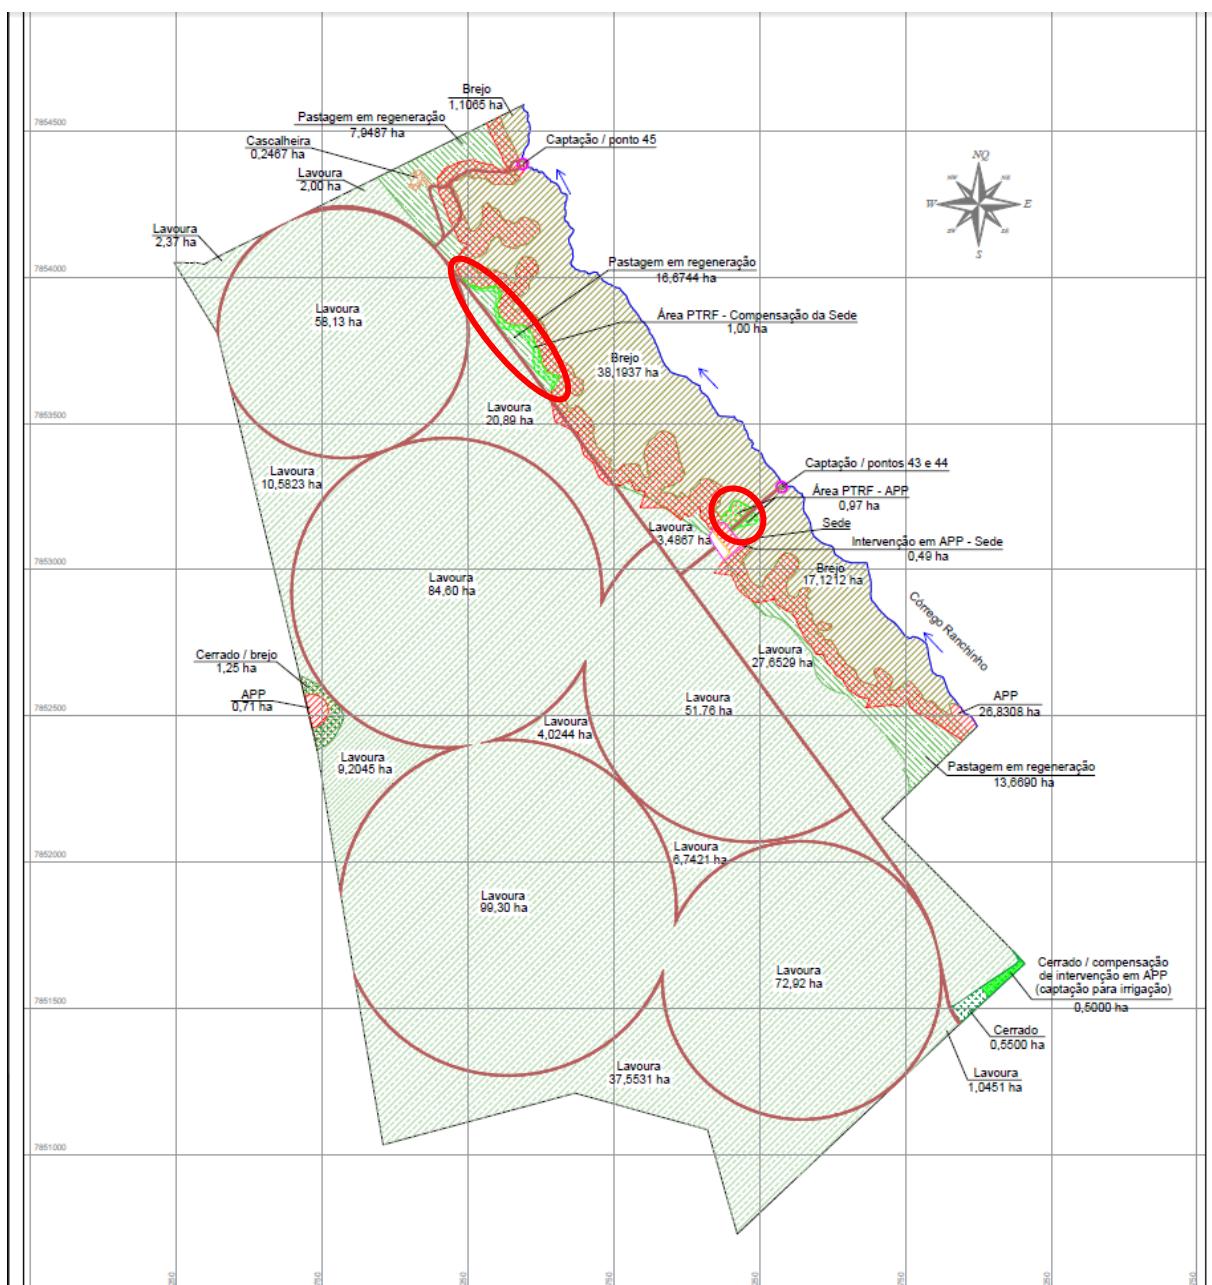
As áreas identificadas para implantação do PTRF possuem aproximadamente 1,97 ha e estão divididas em duas glebas (circuladas em vermelho) conforme figura a seguir.

- Coordenadas: 19°23'57.82"S / 47°27'19.11"O:
- Área 0,97 ha.

- Coordenadas: 19°23'40.07"S/ 47°27'40.22"O:
- Área 1,00 ha.

O PTRF apresentado utilizará da metodologia de reconstituição da flora e recuperação da área degradada. O método de tratamento do solo será através do subsolamento na área a ser recuperada e a recomposição através do plantio de mudas. Além desses dois métodos, deverá ser empregado o método de manejo de espécies invasoras. O subsolamento deverá ser realizado respeitando o limite da APP na área de pasto a ser recuperada, devendo ser executada em nível, com o objetivo de evitar erosão superficial além de se tomar os devidos cuidados com as espécies de vegetação nativa que já se encontram nas duas áreas.

O plantio deverá ser executado tomando como base as formações que ocorrem na área, e deverá ser feito com espécies da formação Cerrado Sentido Restrito. O plantio deverá ser feito em toda a extensão das áreas em questão, em que as covas deverão ser alocadas seguindo a geometria espinha de peixe, sendo que as linhas deverão ter 3 metros de distância entre si e as covas também deverão ter 3 metros de distância entre si. Desta forma estima-se um plantio de 2.300 mudas no total.

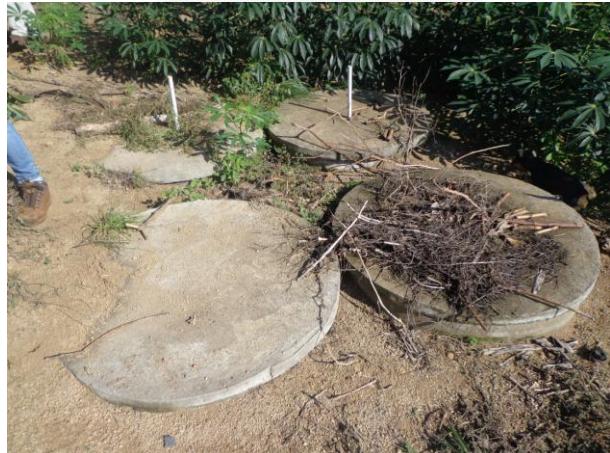
Sistema de Tratamento de efluentes sanitários.  
Fossa séptica.

Os efluentes oriundos dos sanitários e refeitórios são tratados por meio de 02 sistemas de fossas sépticas independentes e lançados em sumidouros. Durante o período de plantio e colheita são fornecidos banheiros químicos nas frentes de lavoura aos funcionários.

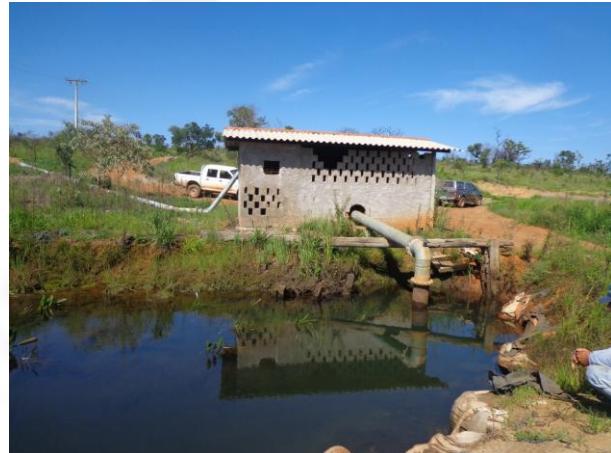
Ponto de captação de água superficial  
(coordenadas 19°23'53"/47°27'13").

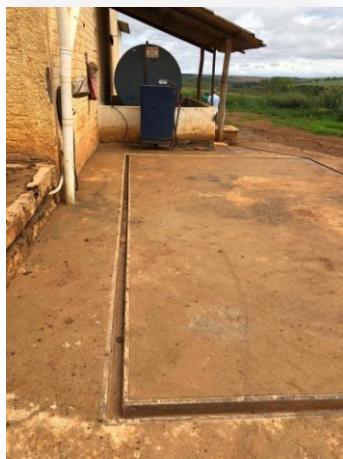
Ponto de abastecimento. Bacia de contenção e canaletas.

Os efluentes oleosos provenientes do ponto de abastecimento passam por um sistema de caixa Separadora de Água e Óleo – SAO e posteriormente são lançados em valas de infiltração. Não existe lavador de veículos na propriedade.

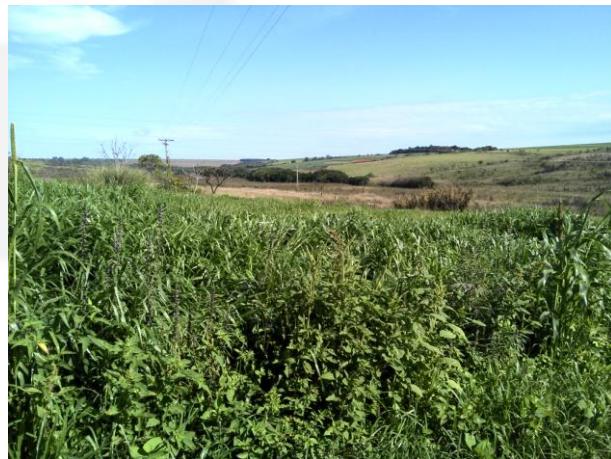
Área destinada a implantação do PTRF  
(coordenadas 19°23'57"/47°27'19").
