Parecer nº 31/SEMAD/SUPRAM NORTE-DRRA/2020

PARECER TÉCNICO DE LICENÇA AMBIENTAL SIMPLIFICADA (LAS/RAS)			
PROCESSO COPAM Nº:	PA 24776/2011/003/2020	SITUAÇÃO:	Sugestão pelo Deferimento
EMPREENDEDOR:	Companhia de Saneamento de Minas Gerais - COPASA	CNPJ:	17.281.106/0001-03
EMPREENDIMENTO:	Estação de Tratamento de Esgoto - ETE Coração de Jesus	CNPJ:	17.281.106/0015-09
MUNICÍPIO(S):	Coração de Jesus/MG	ZONA:	Rural
CRITÉRIO LOCACIONAL INCIDENTE: Conforme caracterização do empreendimento (FCE), o mesmo foi enquadrado como LAS-RAS Classe 2, Fator locacional resultante 0. O critério locacional resultou 0 devido a obtenção de AAF em momento anterior pelo empreendimento. No entanto, este está localizado em área com grau muito alto de potencialidade de ocorrência de cavidades.			
CÓDIGO:	ATIVIDADE OBJETO DO LICENCIAMENTO (DN COPAM 217/2017):	CLASSE:	CRITÉRIO LOCACIONAL:
E-03-06-9	Estação de Tratamento de Esgoto Sanitário	2	0
CONSULTORIA/RESPONSÁVEL TÉCNICO:		REGISTRO:

COPASA - Companhia de Saneamento de Minas Gerais.
Empreendimento “Estação de Tratamento de Esgoto – ETE Coração de Jesus”.

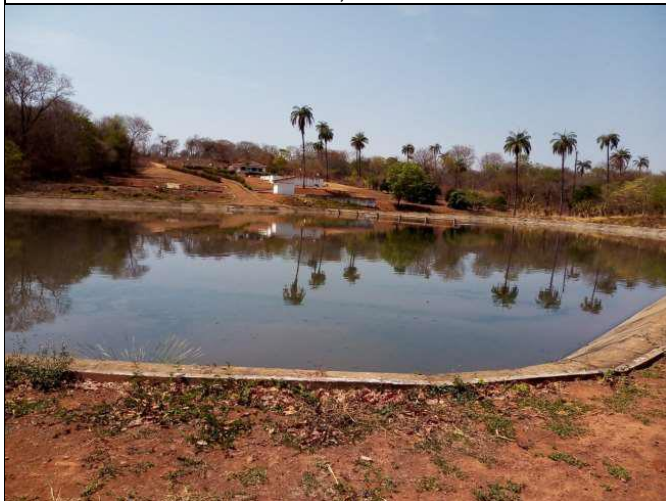
FIGURA 03. Paisagismo / Vegetação ao redor da lagoa de maturação. FONTE: Informações Complementares.

É informado no RAS que não haverá impacto sobre a fauna durante a operação do empreendimento, e nem necessidade de captura, coleta e destinação de fauna. Será condicionado o enriquecimento da Cerca-viva e recomposição ambiental do empreendimento, com atração da avifauna (grupo predador de insetos), para fins de minimizar este impacto.

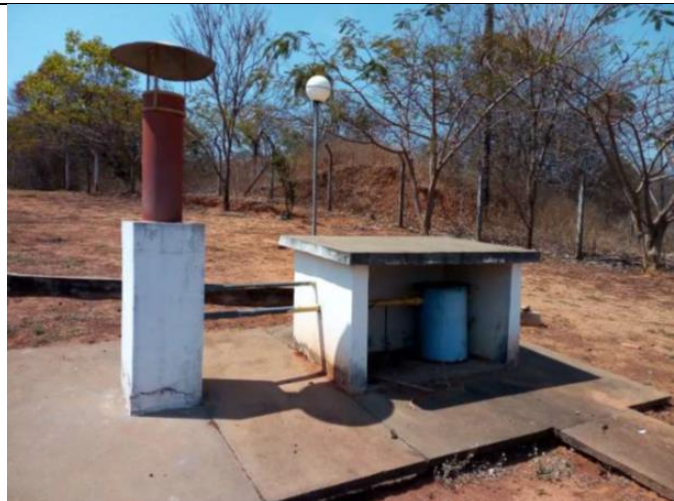
FIGURA 04. Cerca viva no entorno da ETE - Nativa e plantada. FONTE: Informações Complementares.

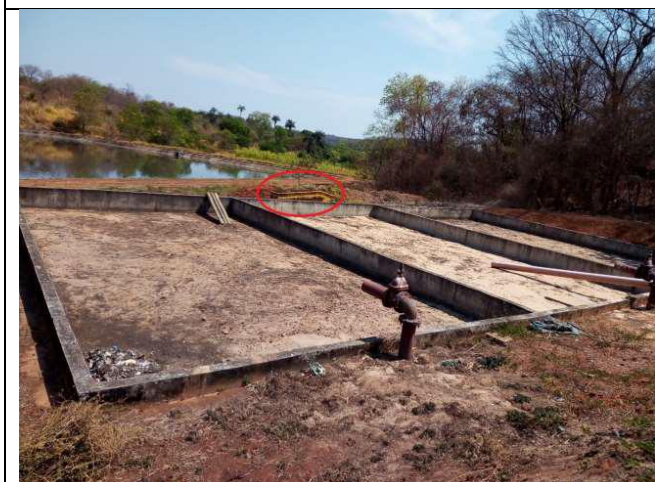
FIGURA 05. Local de acondicionamento da caçamba para armazenamento temporário dos resíduos sólidos, em destaque vermelho. FONTE: Informações Complementares.

Nota-se que, a disposição da caçamba para armazenamento temporário dos resíduos sólidos domésticos, bem como dos resíduos sólidos gerados no processo de tratamento de esgoto não está adequada (FIGURA 05 e 06), haja visto que: a) O local de disposição da caçamba não é coberto e nem impermeabilizado, o que, diante de períodos de precipitação, propicia a hidratação do lodo – quando este já estiver armazenado, gerando chorume e podendo causar contaminação do solo e lençol freático, caso este líquido não seja adequadamente drenado; b) A falta de cobertura do local de armazenamento, diante de períodos de precipitação, pode ainda gerar nova atividade biológica a partir da reidratação do lodo, propiciando fermentação do mesmo, e com isso emissões de gases odoríferos para a atmosfera; c) Não há separação no armazenamento temporário entre os resíduos sólidos domésticos e os gerados no processo de tratamento, o que não beneficia a realização da coleta seletiva no empreendimento.

Pelo exposto, será condicionada a separação do armazenamento temporário entre os resíduos sólidos domésticos e os gerados no processo de tratamento, a realização de coleta seletiva no empreendimento e a adequação do local de armazenamento temporário dos resíduos sólidos gerados no processo de tratamento, visando evitar possível contaminação do solo, água e/ou ar. Devendo posteriormente ocorrer a destinação/disposição final, ambientalmente correta, de todos os resíduos gerados no empreendimento, conforme as formas listadas na Política Estadual de Resíduos Sólidos, Lei nº 18.031, de 12 de janeiro de 2009.

05	<p>Realizar o armazenamento temporário dos resíduos sólidos domésticos em separado dos resíduos sólidos oriundos do processo de tratamento de esgoto. Implantar coleta seletiva dos resíduos sólidos domésticos e dar a correta destinação para cada tipo de resíduo gerado, conforme ANEXO II. Apresentar relatório fotográfico do local de armazenamento temporário implantado para a coleta seletiva dos tipos de resíduos sólidos domésticos gerados.</p>	<p>30 (trinta) dias</p>
06	<p>Adequar o local de armazenamento temporário dos resíduos sólidos oriundos do processo de tratamento do esgoto. O local de armazenamento temporário deverá ser coberto e impermeabilizado. Dar a correta destinação final aos resíduos, conforme ANEXO II. Apresentar relatório fotográfico evidenciando a adequação do local de armazenamento temporário desses resíduos.</p>	<p>90 (noventa) dias</p>
07	<p>Apresentar o projeto da alternativa tecnológica escolhida para o controle efetivo da emissão de substâncias odoríferas nas etapas do tratamento realizado pela ETE Coração de Jesus, objeto do processo de abertura de pregão eletrônico, com cronograma de execução. Apresentar relatório técnico fotográfico, com ART, demonstrando a implantação e o funcionamento da nova tecnologia adotada, até 30 dias após a implantação.</p>	<p>Apresentação do projeto: 30 (trinta) dias;</p> <p>Apresentação do relatório técnico: 30 (trinta) dias após implantação.</p>

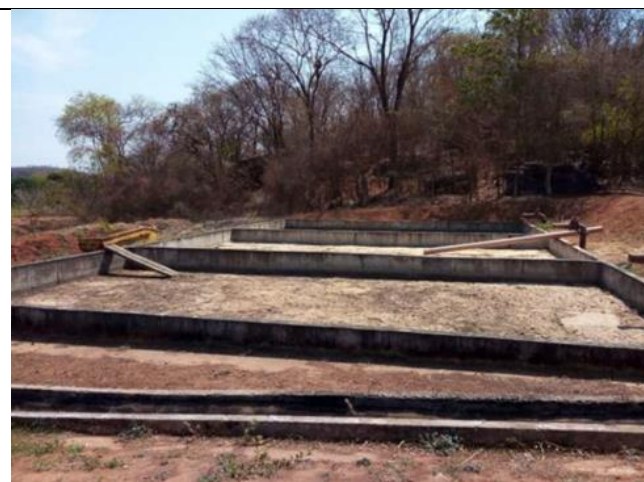
FIGURA 06. Leitos de secagem.
FONTE: Informações Complementares.

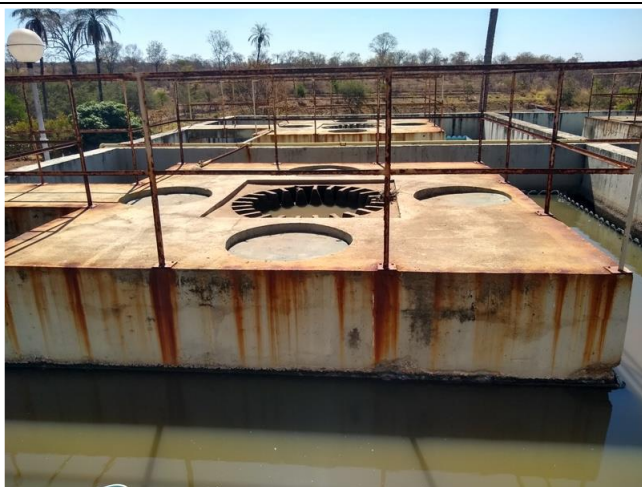
FIGURA 07. Reator Anaeróbico.
FONTE: RAS ETE Coração de Jesus, 2019.

instalada no poço de lodo, e posteriormente é encaminhado ao RAFA (Reator anaeróbico). O lodo acumulado no RAFA, já estabilizado, periodicamente é enviado ao leito de secagem.

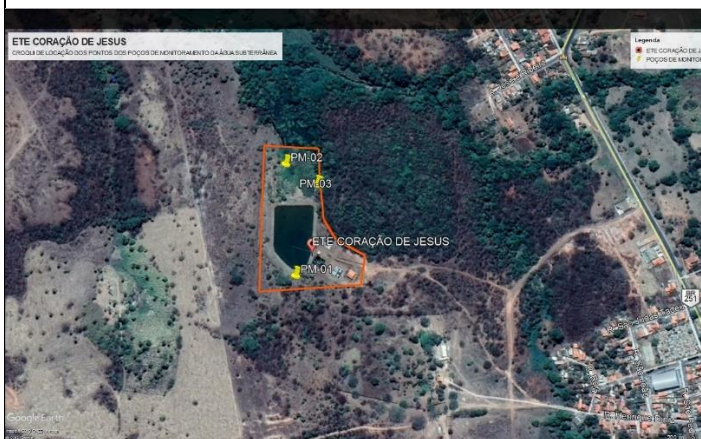
A lagoa de maturação possui impermeabilização em manta PEAD diminuindo os riscos de contaminação da água subterrânea. Mesmo assim, será condicionada a instalação de **poços de monitoramento**, conforme proposta de localização dos poços apresentada: 01 poço à montante e 02 poços à jusante (FIGURA 09), sendo essa considerada satisfatória.

FIGURA 09. Croqui de localização dos poços de monitoramento de água subterrânea a serem instalados.
FONTE: Autos do processo.

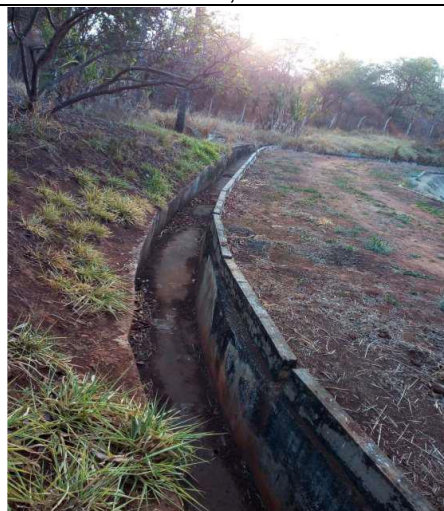
FIGURA 10. Taludes com pouca cobertura vegetal.
FONTE: Informações Complementares.

A COPASA apresentou registro fotográfico evidenciando a implantação de sistema de drenagem de águas pluviais no empreendimento (FIGURAS 11 e 12), o que evita erosão nos taludes por ação de enxurradas. Visto a pouca cobertura vegetal dos taludes, identificada nos registros, será condicionado o enriquecimento vegetal destas áreas, com cobertura por grama em placas.

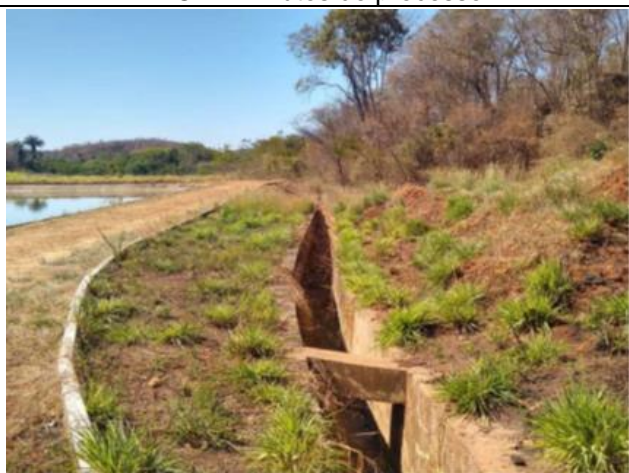
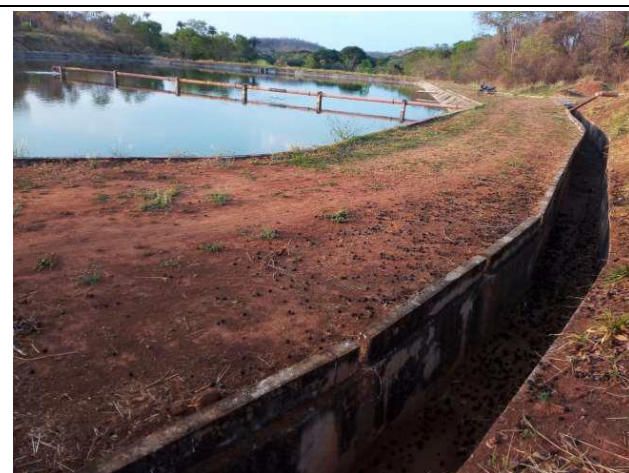
FIGURA 11 e FIGURA 12. Sistema de drenagem pluvial implantado no empreendimento.
Fonte: Informações Complementares.
