Parecer Técnico FEAM/URA SM de LAS/RAS - CAT nº 188/2025

EMPREENDEROR: Noe Odilon da Fonseca	CPF: 757.120.326-00
--	----------------------------

EMPREENDIMENTO: Sítio Gira do Ouro	CNPJ: 757.120.326-00
---	-----------------------------

MUNICÍPIO(S): Entre Rios de Minas e Lagoa Dourada	ZONA: Rural
--	--------------------

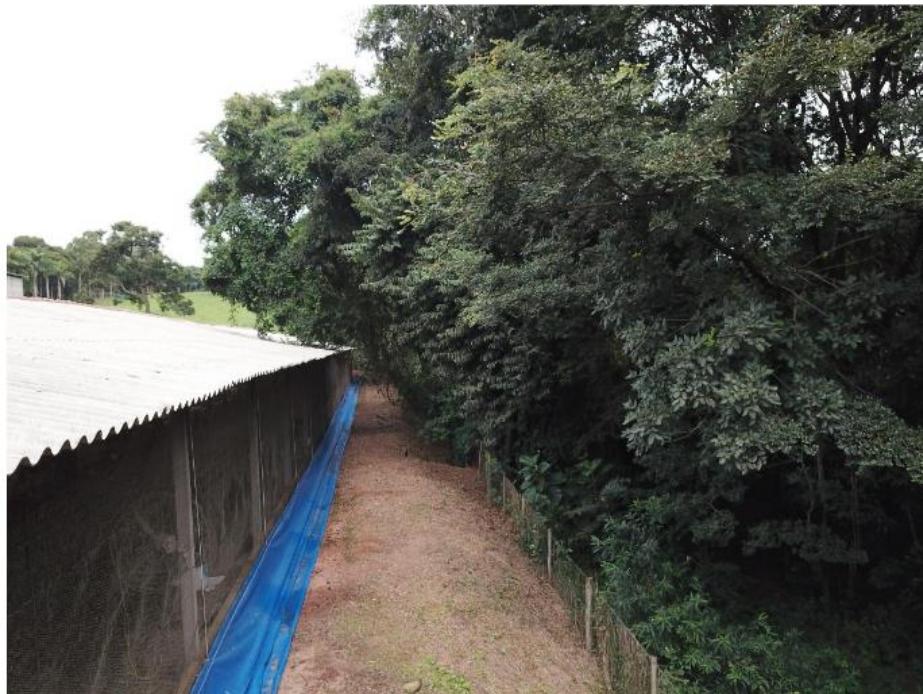
Figura 1: Fotografia capturada com o drone. Fonte: *Laudo Técnico*.

As imagens abaixo ilustra o local onde o galpão foi construído e a vegetação nativa próxima.

Consta nos autos do processo **Laudo Técnico de Análise de supressão vegetal e afastamento arbóreo em relação a estrutura edificada** elaborado sob responsabilidade do Engenheiro Agrônomo Luís Alberto Miranda Pacheco, CREA: ES-017326/D e ART: MG20253985186, sendo informado que laudo técnico tem por finalidade demonstrar, com base em evidências de campo e em análise geoespacial, que as árvores nativas suprimidas estavam fisicamente afastadas da estrutura do galpão.

- Com base na análise detalhada das imagens de satélite e das imagens aéreas capturadas por drone, verificou-se que as variações aparentes na posição das árvores em relação ao polígono do galpão são decorrentes de distorções inerentes aos diferentes ângulos de captura das imagens. A inclinação das copas e galhos dos indivíduos arbóreos em direção à edificação contribui para a percepção visual equivocada de proximidade ou sobreposição entre a vegetação e a estrutura.

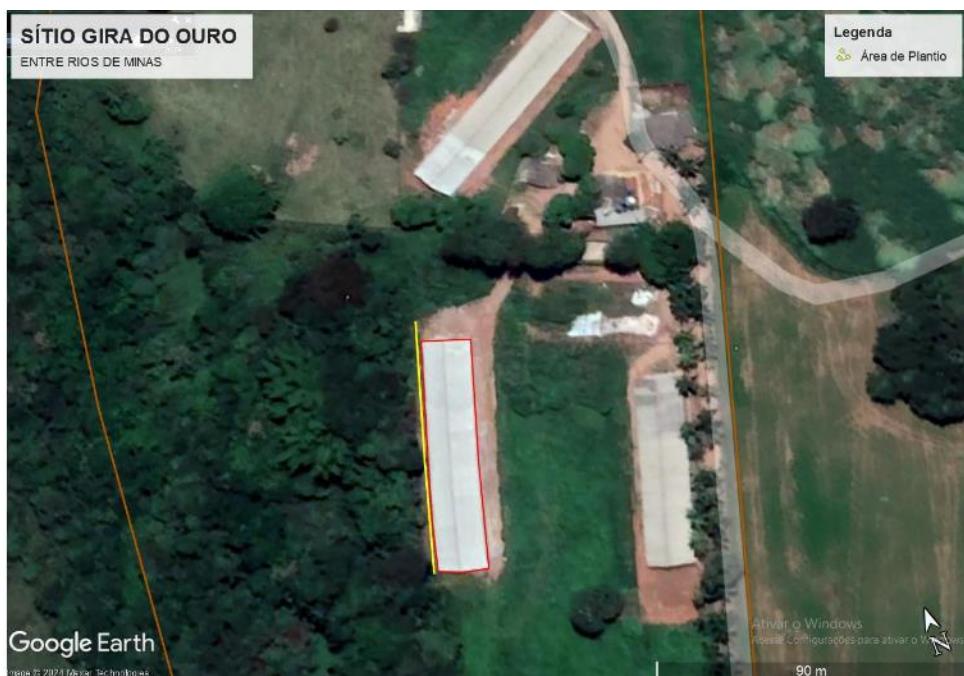
A área de compensação está situada na mesma propriedade no município de Entre Rios de Minas/MG, sendo a área de **compensação de 99 m²**, tendo como a coordenada central do local os postos: X= 596373.84 m E; Y= 7700542.29 m S, adotando-se a Projeção Universal Transversa de Mercator (UTM), Datum Horizontal WGS-84 e Meridiano Central 45°W, conforme ilustrado abaixo:

Figura 4: Local de recomposição em amarelo. Fonte: *Laudo Técnico*.

Consta no PTRF que a sua finalidade é promover o reflorestamento como forma de recomposição da área apontada pela supressão, com a finalidade de obtenção do licenciamento ambiental, a reposição se dará através do plantio de espécimes arbóreas de essência nativa com ocorrência na região, o plantio ocorrerá na faixa do galpão de desenvolvimento da atividade de avicultura.

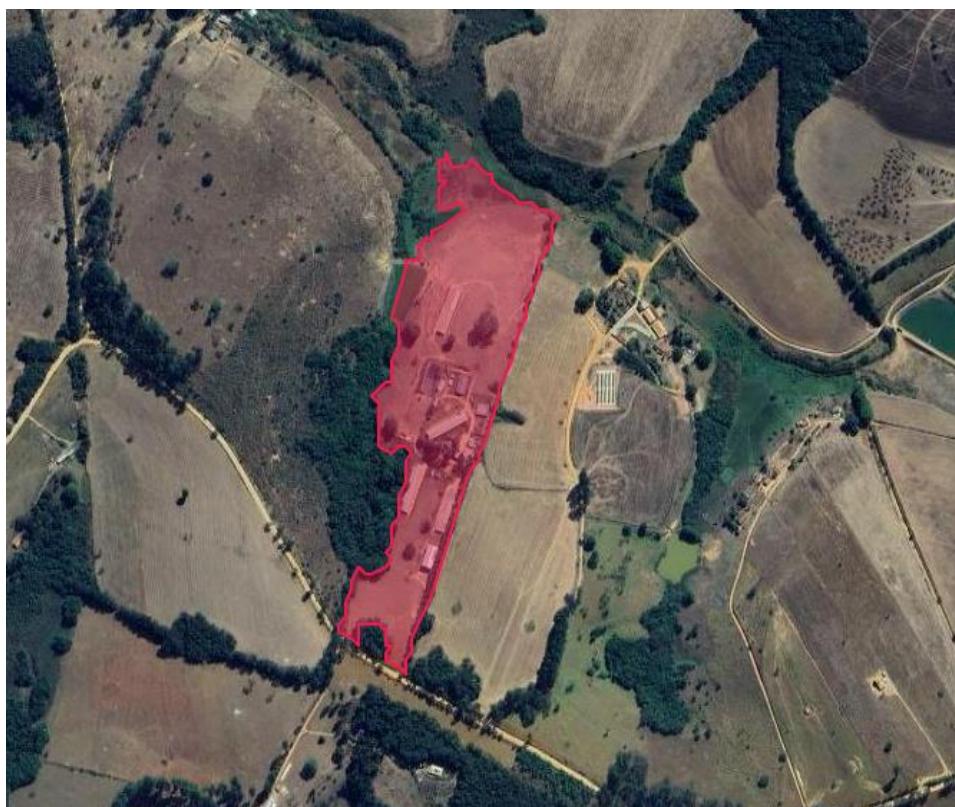
Figura 5 – ADA do empreendimento e seu entorno. *Fonte: SLA.*

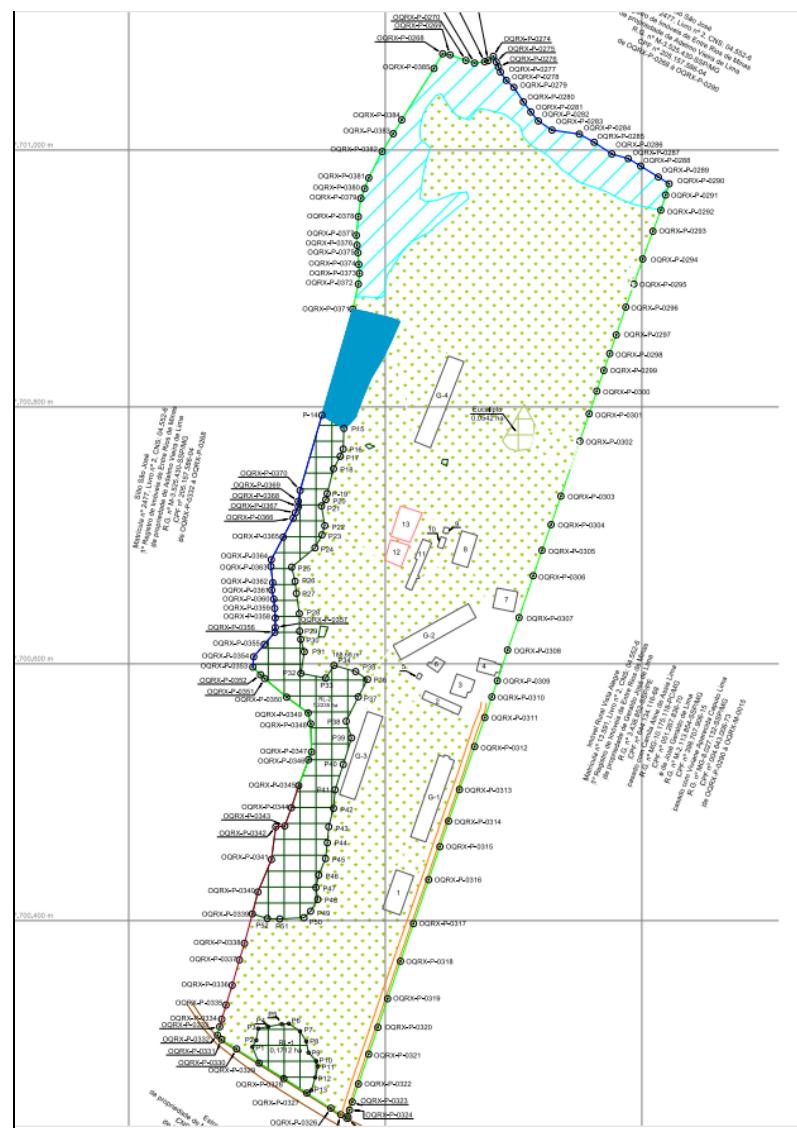
Figura 6 – Planta de uso e ocupação do empreendimento. Fonte: SLA.

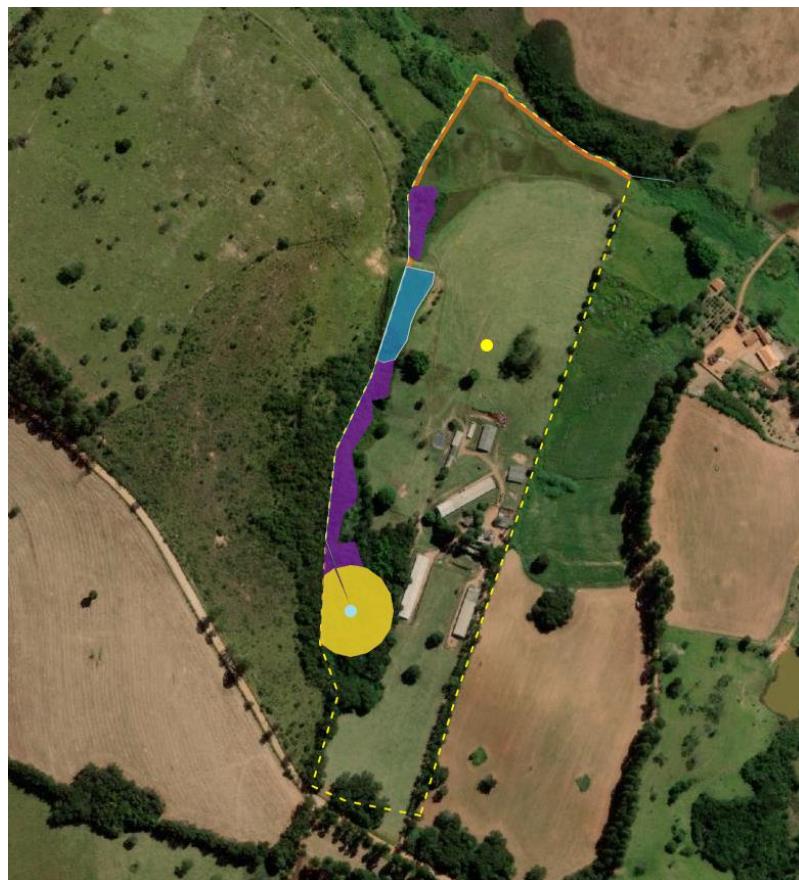
A figura abaixo demonstra a área de pastagem onde poderá ser realizada a fertirrigação.

Figura 7 – Área de pastagem onde poderá ser realizada a fertirrigação. Fonte: SICAR.

O empreendimento Sítio Gira do Ouro, possui uma área destinada às pastagens de capim Tifton 85 e consequentemente à fertirrigação de 11 ha, o que garante que todo o efluente produzido possa ser fertirrigado na propriedade, uma vez que área para atendimento, calculada em projeto, é de 3,24 ha.

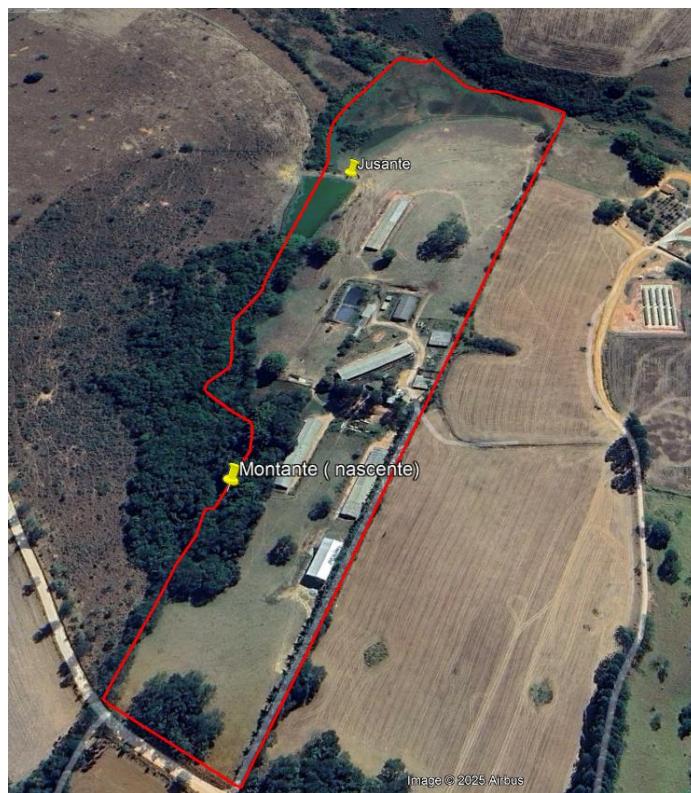
A figura abaixo demonstra os pontos a montante e jusante da área utilizada para fertirrigação, onde deverá ser realizado o automonitoramento do curso d'água.

Figura 8 – Pontos de automonitoramento do curso d'água. Fonte: Google Earth®.

Local de amostragem	Parâmetro	Frequência de Análise
Automonitoramento a montante e jusante das áreas utilizadas para fertirrigação. <u>Ponto 1: Montante</u> Lat:20°47'34,69"S/Long:44°4'27,92"O <u>Ponto 2: Jusante</u>	pH, Fósforo Total, Nitrogênio Amoniacial Total, Nitrato, Nitrito, Oxigênio Dissolvido, DBO e Turbidez, Sulfato, Cloreto Total.	^[3] <u>Semestralmente</u> Durante a vigência da Licença Ambiental

Lat: 20°47'22,36"S/Long:44°4'25,51"O
