PARECER ÚNICO Nº 0609566/2018 (SIAM)

INDEXADO AO PROCESSO: Licenciamento Ambiental	PA COPAM: 00006/2003/007/2018	SITUAÇÃO: Sugestão pelo Deferimento
FASE DO LICENCIAMENTO: Licença de Operação – LO		VALIDADE DA LICENÇA: 10 anos

EMPREENDEDOR: SPE BOA VISTA II ENERGIA S.A	CNPJ: 09.551.294/0001-14		
EMPREENDIMENTO: Pequena Central Hidrelétrica – PCH Boa Vista 2	CNPJ: 09.551.294/0001-14		
MUNICÍPIO: Varginha	ZONA: Rural		
COORDENADAS GEOGRÁFICA (DATUM): SAD 69	LAT/Y 21º 36' 32" LONG/X 45º 27' 38"		
LOCALIZADO EM UNIDADE DE CONSERVAÇÃO:			
<input checked="" type="checkbox"/> INTEGRAL	<input type="checkbox"/> ZONA DE AMORTECIMENTO	<input type="checkbox"/> USO SUSTENTÁVEL	<input checked="" type="checkbox"/> NÃO
BACIA FEDERAL: Rio Paraná	BACIA ESTADUAL: Rio Grande		
UPGRH: Região da Bacia do Rio Verde	SUB-BACIA: Rio Verde		
CÓDIGO: E-02-01-1	ATIVIDADE OBJETO DO LICENCIAMENTO (DN COPAM 74/04): Barragem de Geração de Energia - Hidrelétrica	CLASSE	
E-02-04-6	Subestação de Energia Elétrica	3	
E-02-03-8	Linhas de Transmissão de Energia		
CONSULTORIA/RESPONSÁVEL TÉCNICO: Demarcus Werdine	REGISTRO: Engenheiro Civil – CREA 41014/D		
AUTO DE FISCALIZAÇÃO: 130981/2018	DATA: 19/07/2018

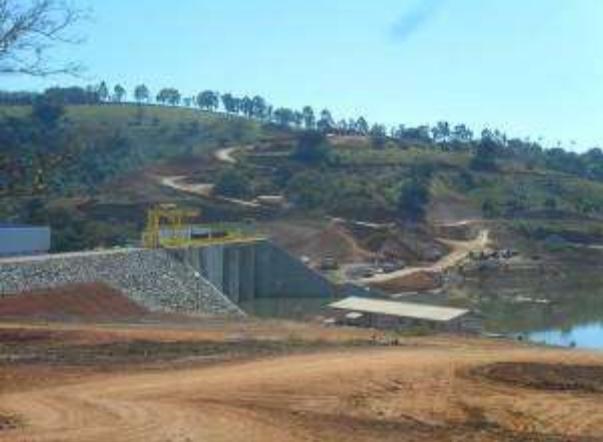
Foto 1 – Barragem da PCH Boa Vista II.	Foto 2 – Sistema de transposição de peixes.

Com 29,9 MW de potência instalada, a PCH Boa Vista II possuirá uma barragem de terra com 303,5 m de comprimento total e altura da barragem 20 m, criando um reservatório com área de 112 ha implantado na elevação 800 m e o canal de fuga com seu nível d’água máximo normal de jusante implantado na cota 782,63 m, totalizando uma queda bruta de 17,37 m. Será uma central a fio d’água, cuja variabilidade da produção energética ocorrerá em função das variações do rio Verde.

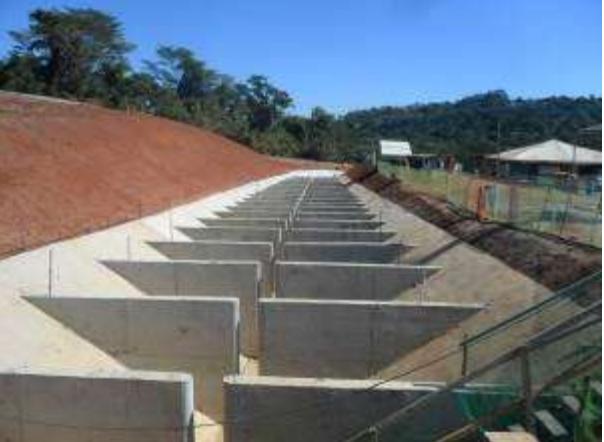
A escada de peixe instalada na ombreira esquerda da PCH Boa Vista 2 é do tipo trapezoidal, possui canal de entrada, que faz a ligação entre a escada e o canal de fuga da usina; e canal de saída, que faz a ligação entre a escada e o reservatório, onde se localiza estação de observação e contagem de peixes.

Figura como **condicionante** do presente parecer a apresentação de relatórios técnico fotográfico comprovando a finalização das obras de construção do STP.

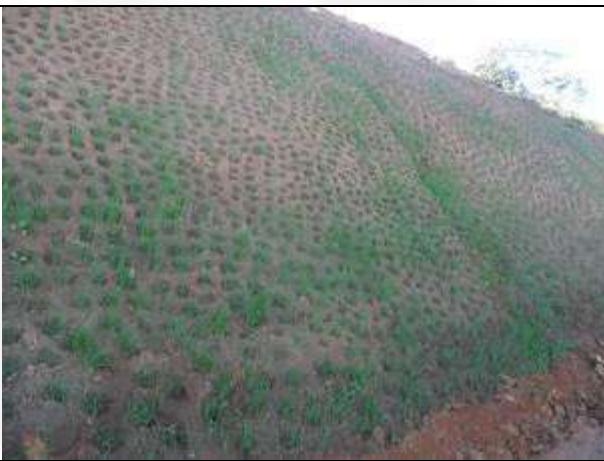
Foto 3 – Ilha do Caixão.	Foto 4 – PRAD: Estabilização de taludes.

Em 15/08/2018, através do protocolo R0145292/2018, foi apresentado novo cronograma de desmobilização do canteiro de obras e PRAD. O cumprimento do cronograma apresentado e recuperação completa da área conforme projeto, será exigido como **condicionante** da LO.

Programa de Recuperação de Áreas Degradadas – PRAD: Em 15/08/2018, através do protocolo R0145292/2018, foi apresentado novo cronograma de desmobilização do canteiro de obras e PRAD, cujo termino das ações estão previstas para março/2019. Mais detalhes e novo cronograma executivo estão descritos no item de avaliação do cumprimento das condicionantes.
