PARECER ÚNICO Nº 0587504/2016 (SIAM)

INDEXADO AO PROCESSO: Licenciamento Ambiental	PA COPAM: 12818/2015/001/2015	SITUAÇÃO: Sugestão pelo Indeferimento
FASE DO LICENCIAMENTO: Licença Prévia e de Instalação Concomitantes – LP+LI		VALIDADE DA LICENÇA: -----

Em 14/08/2015 formalizou-se em nome do empreendimento ART&COM Artefatos de Concretos e Construções Eireli – ME um processo de Licença Prévia e de Instalação Concomitantes (LP+LI), com o objetivo de se buscar a regularização ambiental para a instalação de uma usina de produção de concreto asfáltico.

Relatório Fotográfico da empresa ART&COM Artefatos de Concretos e Construções Eireli - ME

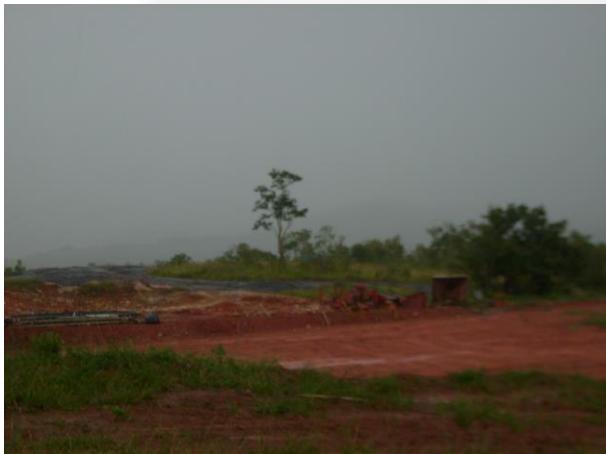
No dia 13/11/2015 foi realizada vistoria (Relatório de Vistoria 41/2015) no empreendimento e foi observado que no local há uma área terraplanada, ou seja, a instalação da usina já teve início. Na ocasião os representantes do responsável pelos estudos e também pelo empreendimento informaram que esse local estava amparado por uma AAF – Autorização Ambiental de Funcionamento de outro empreendedor.

Foto 01. Local terraplanado

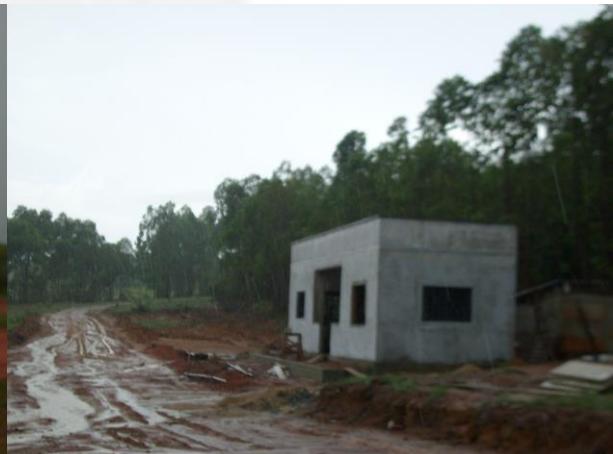
No dia 04\03\2016 com o objetivo de se proceder uma fiscalização da AAF, concedida no processo administrativo nº 05482\2015\001\2015, contíguo ao empreendimento em tela, foi constatado que as obras da usina de concreto asfáltico, objeto desse parecer, estão sendo executadas, inclusive com a presença de edificação. Sendo assim, foi lavrado auto de infração por iniciar a implantação do empreendimento sem a respectiva licença ambiental.

Foto 02. Edificação

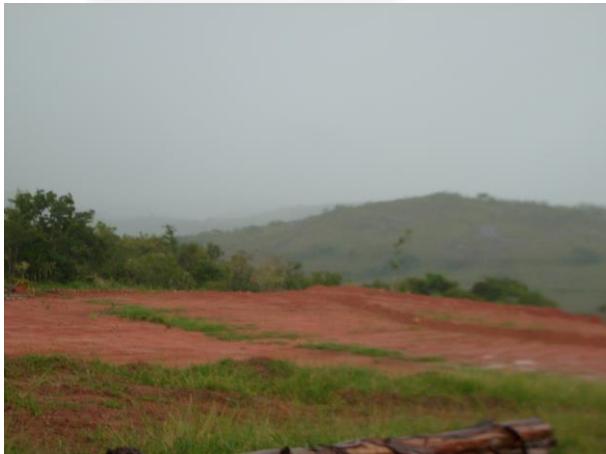
Foto 03. Local terraplanado

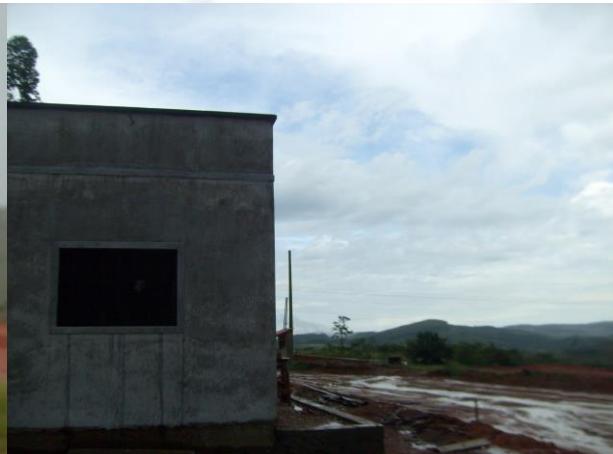
Foto 04. Edificação
