Parecer nº 8/FEAM/URA ZM - CAT/2026

| <b>Parecer Único de Licenciamento Convencional nº 8/FEAM/URA ZM- CAT/2026</b> | | | |
| <b>EMPREENDIMENTO:</b> | Consórcio Candonga - UHE Risoleta Neves | <b>CNPJ:</b> | 03.836.054/0001-80 |

| <b>FASE DO LICENCIAMENTO</b> | Renovação de Licença de Operação (RenLO) | <b>VALIDADE DA LICENÇA:</b><br>10 anos (dez anos) |

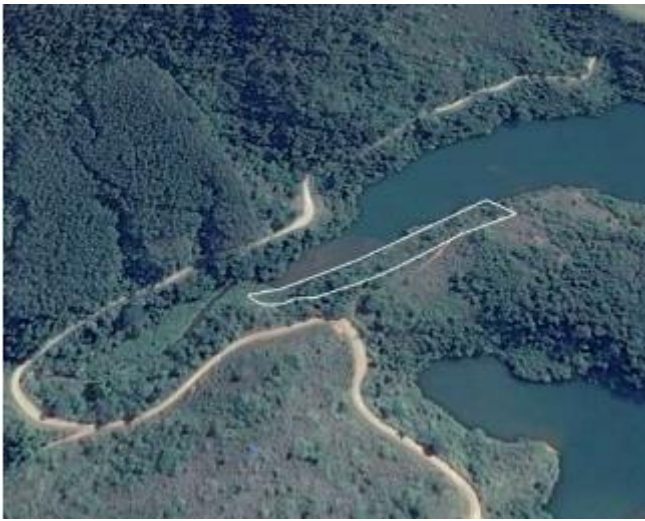
Imagem 1: Área antes da intervenção realizada pela RENOVA. Imagem de 31/05/2014 (Google Earth).

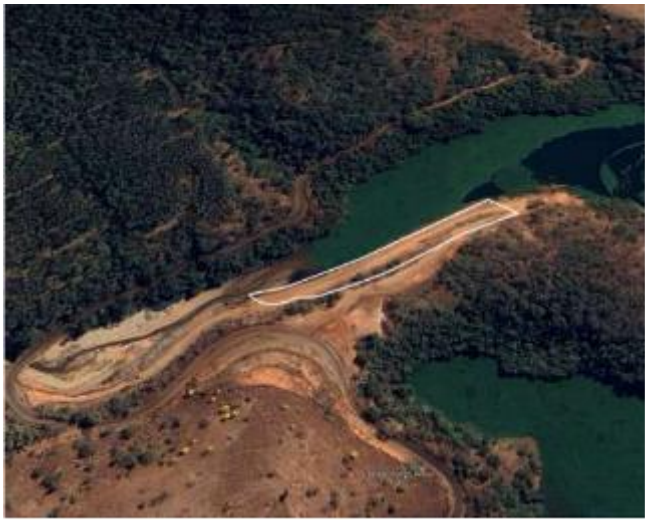
Nesse sentido, as intervenções realizadas na **Zona de Proteção Ambiental (ZPA)** merecem maior destaque, visto que não estão em conformidade com as previsões do PACUERA. O estudo destaca que a intervenção realizada está concentrada em um braço do reservatório, na região do Marimbondo, onde a Fundação RENOVA realizou a abertura de acessos ao reservatório e construiu área para deposição de sedimentos dragados, resultando em intervenção em uma área de 0,69 ha na ZPA, conforme imagens abaixo.

Imagem 2: Área após intervenção realizada pela RENOVA para disposição de sedimentos dragados. Imagem 21/08/2024 (Google Earth).

O estudo aponta que, apesar da ocorrência dessas intervenções emergenciais na Zona de Proteção Ambiental (ZPA), não previstas no PACUERA, entende-se que é plenamente possível reestabelecer suas condições precedentes sem a necessidade de modificação ou revisão do zoneamento concebido no PACUERA. Isso porque, tais intervenções foram objeto de regularização ambiental junto à SUPRI (Superintendência de Assuntos Prioritários) e, certamente, no licenciamento dessas intervenções existe a obrigação de recuperação das áreas degradadas e reestabelecimento de suas funções ambientais pela Fundação Renova. Alega ainda que as áreas ainda não foram recuperadas, provavelmente, em função da existência de um novo Acordo Judicial para Reparação Integral e Definitiva Relativa ao Rompimento da Barragem de Fundão, formalizado em 25 de outubro de 2024. Nessa decisão, existe o compromisso de novos serviços de limpeza do reservatório para recuperar seu volume comprometido pelo assoreamento.

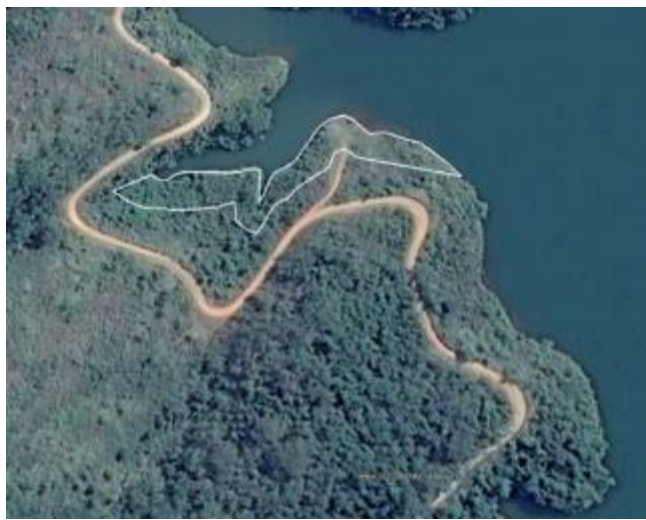
Imagem 3: Área antes da intervenção realizada pela RENOVA. Imagem de 31/05/2014 (Google Earth).

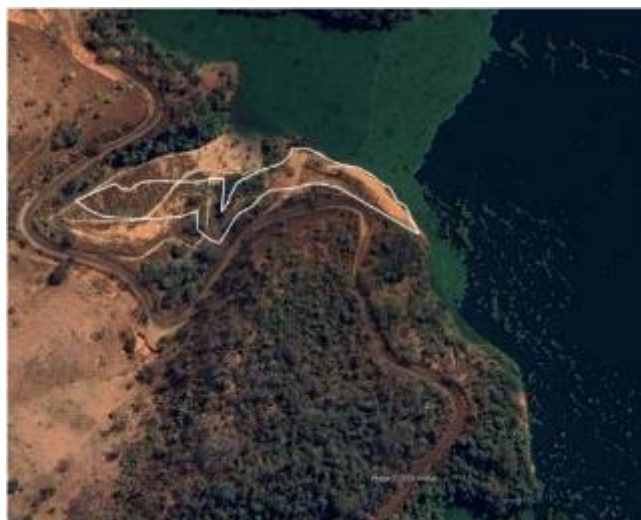
Imagem 4: Área após intervenção realizada pela RENOVA para disposição de sedimentos dragados.

Imagem 21/08/2024 (Google Earth).

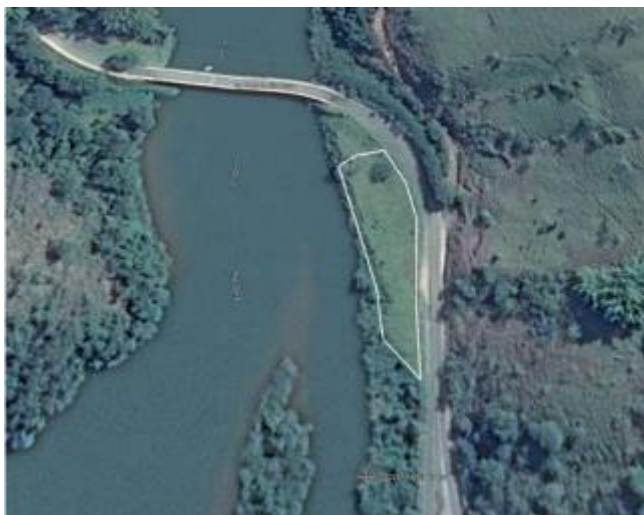
Imagem 5: Área próxima a ponte do rio Doce antes da intervenção realizada pela Fundação RENOVA.

Imagem de 31/05/2014 (Google Earth) – RADA.

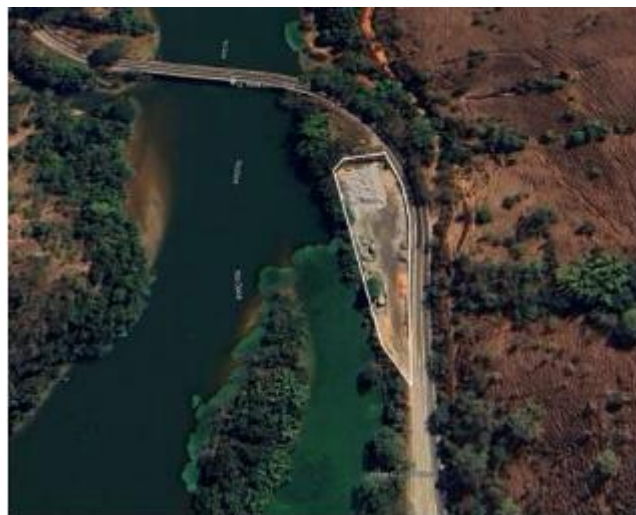
Quanto às intervenções realizadas na **Zona de Recuperação Ambiental (ZRA)**, duas foram realizadas pela Fundação RENOVA, sendo localizadas próximo a ponte sobre o rio Doce e, logo mais a jusante dela, no local denominado Setor 2. Ambas intervenções (imagens abaixo), também foram contempladas no rol de ações emergenciais e são passíveis de serem reconstituídas assim que concluídas as ações de remoção de rejeitos repactuadas pela Fundação Renova.

Imagem 6: Intervenção próxima a ponte do rio Doce realizada pela Fundação RENOVA.

Imagem de 21/08/2024 (Google Earth) – RADA.

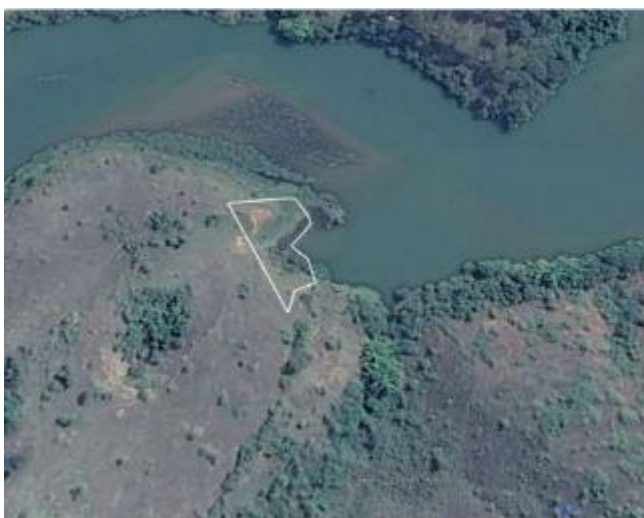
Imagem 7: Área antes da intervenção realizada pela Fundação RENOVA no Setor 2. Imagem de 31/05/2014 (Google Earth) - RADA.

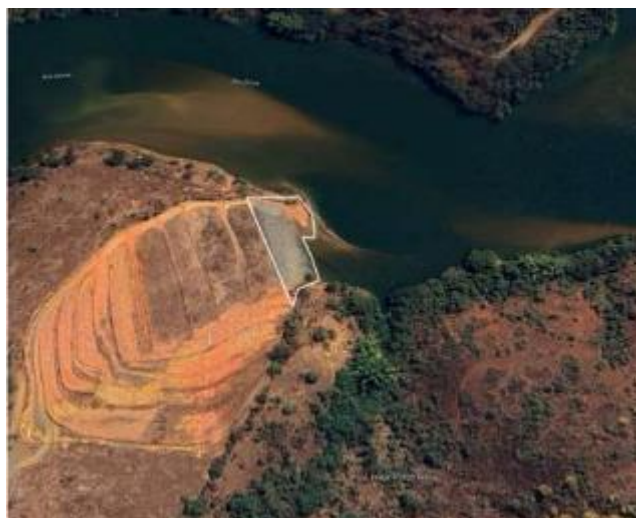
Imagem 8: Intervenção realizada pela Fundação RENOVA no Setor 2. Imagem de 21/08/2024 (Google Earth) - RADA.

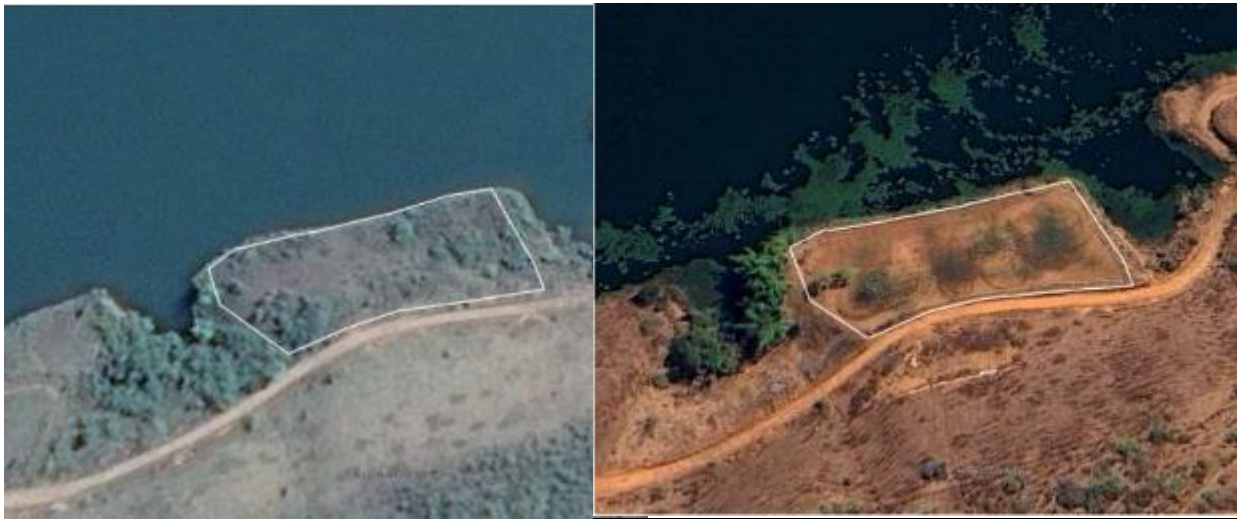
Existe ainda uma terceira intervenção na **Zona de Recuperação Ambiental**, realizada em propriedade de terceiros, resultando na conversão de uma área de pastagem de 0,5 ha em uma área de cultivo, conforme verificado *in loco*. Trata-se de uma propriedade pertencente a terceiros (propriedade 10D) onde foi identificada a existência de pendências na divisão do espólio entre herdeiros e Consórcio Candonga, mas que está inserida na ZRA e que poderá ser restaurada assim que resolvidas as questões atinentes à partilha. Inclusive, sua recuperação consta no cronograma de execução do Programa de Recuperação de Áreas Degradadas e Alteradas (PRADA), conforme será discutido em momento oportuno neste Parecer Único.

Imagem 9: Área de pastagem na propriedade 10-D.  
Imagem de 31/05/2014 (Google Earth) - RADA.

Imagem 10: Conversão de área de pastagem em uso agrícola na propriedade 10 – D. Imagem de 21/05/2024 (Google Earth) - RADA.

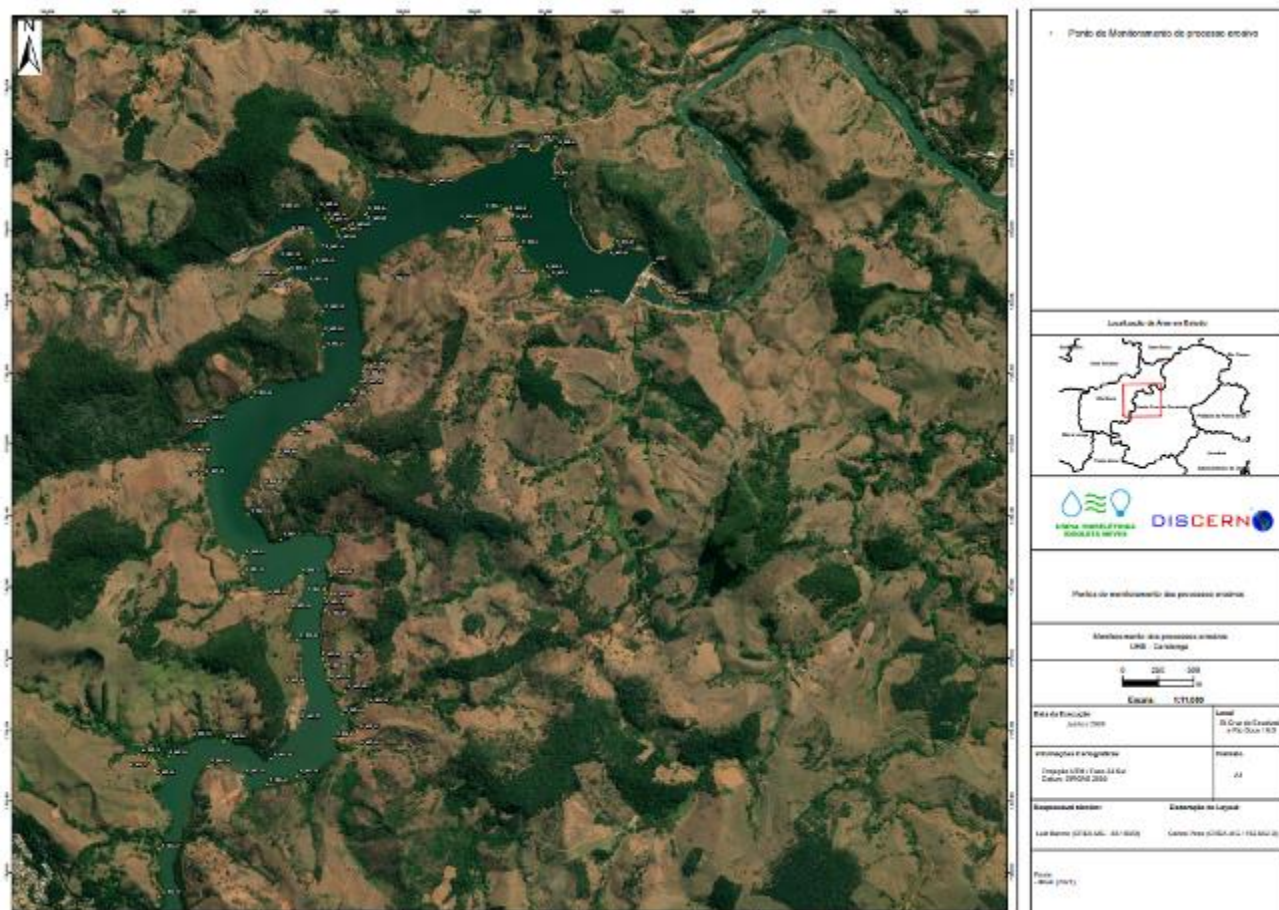
Com o encerramento das ações executadas pela Samarco e, também, em face do reenchimento do reservatório em dezembro de 2022, o Consórcio Candonga realizou uma nova avaliação e recadastramento de focos erosivos no entorno do reservatório da UHE Risoleta Neves (*Mapa 3*).

Mapa 3: Mapa de localização das feições erosivas. Fonte: Relatório de Atendimento de Condicionantes da Licença de Operação nº 0811 ZM – Junho de 2024.

Sobre as áreas degradadas foi recomendada particular atenção a antiga jazida J2, no próximo ciclo de monitoramento, que está localizada próxima ao acesso à casa de força, na margem esquerda do reservatório.

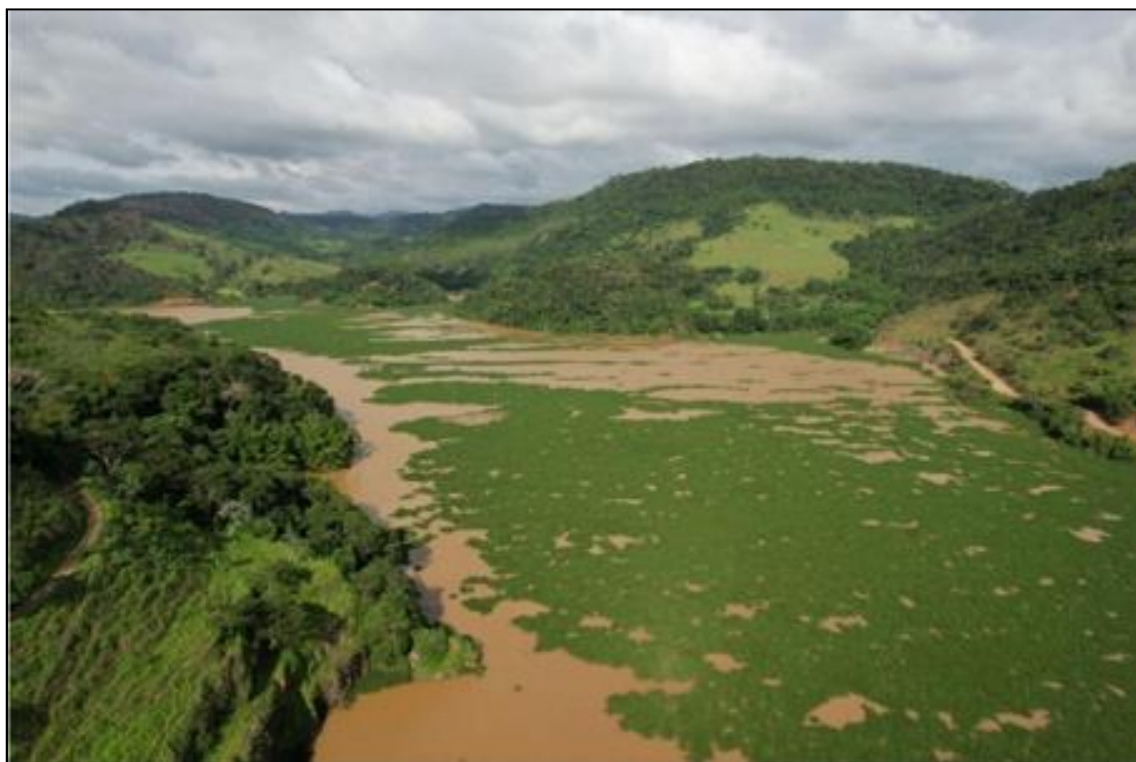
A parte central do reservatório é a que apresenta maior densidade de macrófitas, porém, próximo ao barramento há um acúmulo significativo de aguapé, sendo necessária intervenção direta.

Imagem 12: Imagem da colonização de macrófitas no reservatório da UHE Risoleta Neves (Fonte: Programa de Monitoramento de Macrófitas – Id SLA 354818).

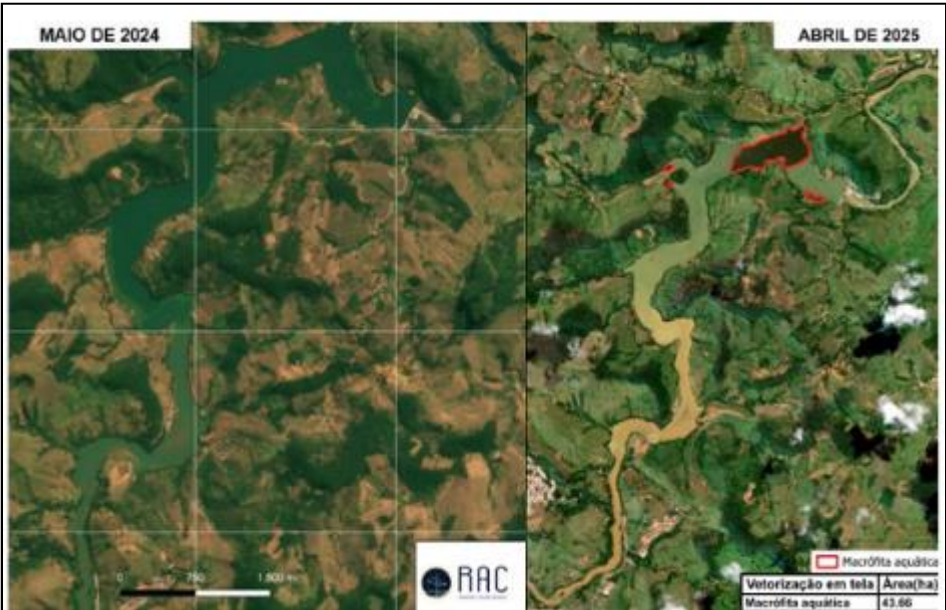
As ações de manejo a partir de 2024 surtiram efeito positivo, reduzindo a área ocupada pelas macrófitas de 60 ha em maio/2024 para 31 ha em outubro/2024. Embora tenha havido um pequeno aumento de área em maio/2025 (41 ha), possivelmente por questões relacionadas à variação sazonal, a ocupação de macrófitas ainda permaneceu cerca de 30% abaixo do valor registrado no mesmo mês, no ano anterior.

Imagem 13: Comparativo das imagens obtidas com geoprocessamento para os meses de maio/2024 e abril/2025 (Fonte: Programa de Monitoramento de Macrófitas – Id SLA 354818).

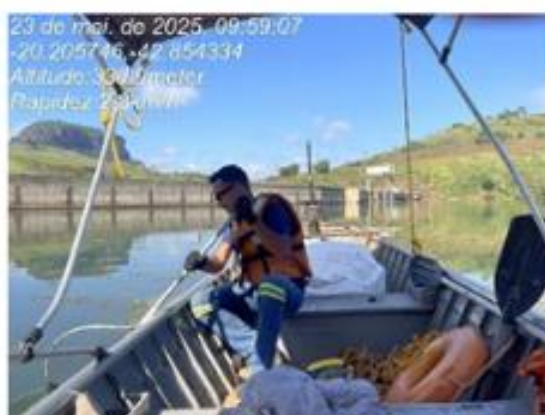
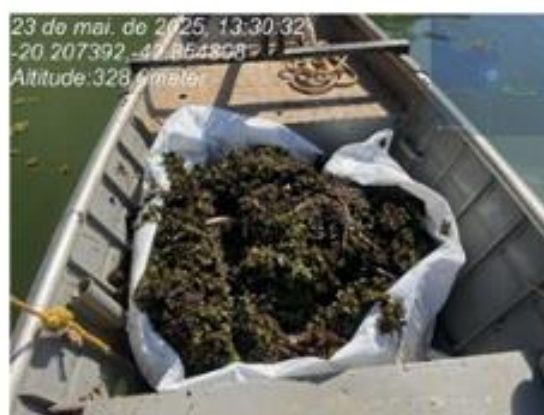
Para os focos iniciais de *Urochloa arrecta* (braquiária aquática) e *Cyperus giganteus* (tiririca aquática), é realizada remoção manual com auxílio de embarcação, conforme recomendação técnica.

Imagem 14: Controle manual da colonização de espécies alvo  
(Fonte: Programa de Monitoramento de Macrófitas – Id SLA 354818).

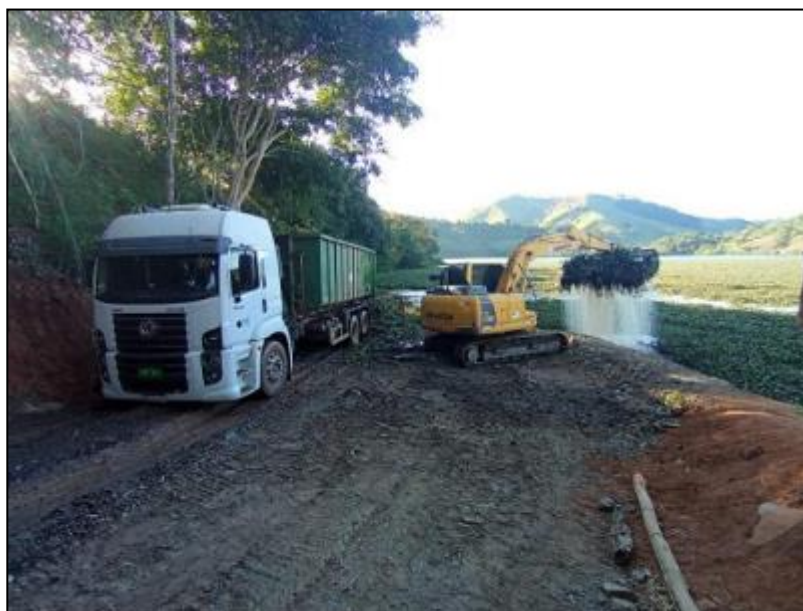
Imagem 15: Processo de remoção das macrófitas aquáticas e carregamento do material no caminhão para transporte até a área de manejo. (Fonte: Programa de Monitoramento de Macrófitas – Id SLA 354818).

- ✓ Colheita mecânica com escavadeiras adaptadas;
- ✓ Confinamento temporário das plantas com flutuadores de bambu;
- ✓ Transporte até área de descarte; e
- ✓ Disposição em leiras para decomposição aeróbica.

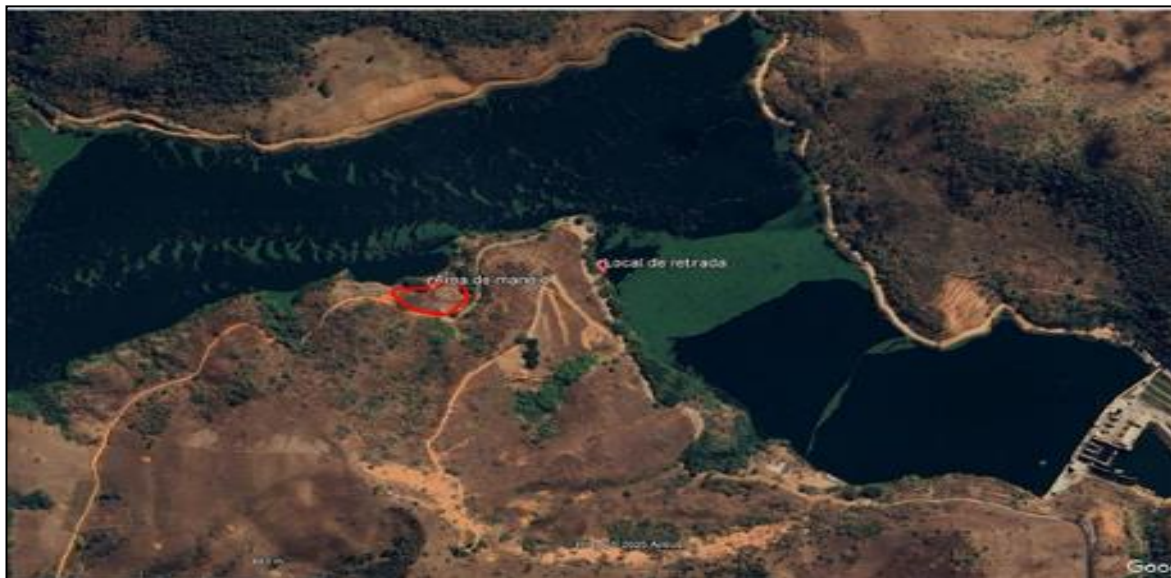
A área destinada ao manejo e disposição da biomassa vegetal encontra-se localizada na margem direita do reservatório da UHE Risoleta Neves (imagem 16), em uma propriedade previamente mapeada e acessada por via existente, dispensando novas intervenções estruturais. Os pontos de descarga estão distribuídos ao longo de um trecho com declividade suave, a cerca de 500 metros do espelho d'água, favorecendo as operações logísticas e minimizando riscos de retorno da biomassa ao sistema hídrico.

Imagem 16: Área destinada ao manejo das macrófitas aquáticas.  
(Fonte: Plano de Manejo de Macrófitas – Id SLA 354819).

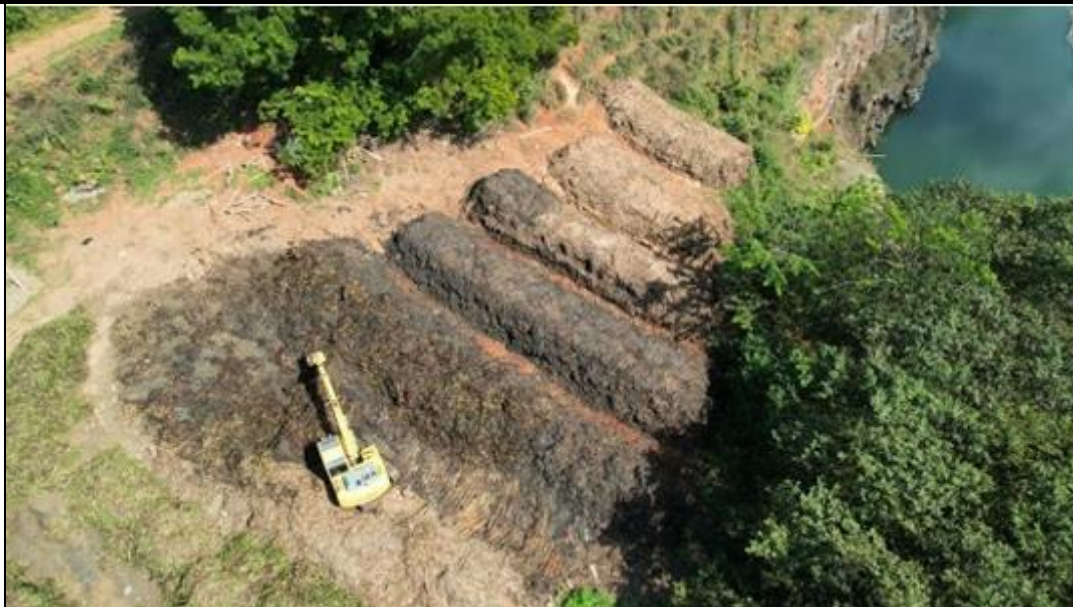
Atualmente, são transportados aproximadamente 300 m<sup>3</sup> de macrófitas por dia útil, correspondendo a uma produção mensal de cerca de 6.000 m<sup>3</sup> de biomassa bruta. Considerando um fator de redução por secagem de 4:1, estima-se a formação de cerca de 1.500 m<sup>3</sup> de composto úmido por mês.

Imagem 17: Imagem das leiras para compostagem aeróbica.  
(Fonte: Programa de Monitoramento de Macrófitas – Id SLA 354818).

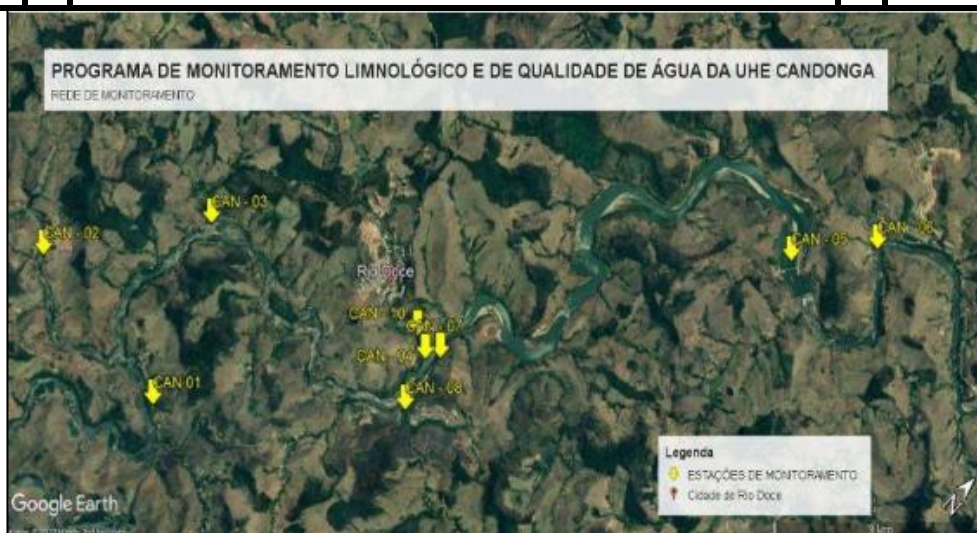
Foram determinados nove pontos de amostragem, sendo sete distribuídos longitudinalmente na calha do rio Doce, um no córrego dos Gambás e um no córrego das Lajes.

Imagem 18: Imagem de satélite indicando a disposição dos pontos de amostragem do Programa de Monitoramento Limnológico e de Qualidade da Água da UHE Risoleta Neves (Fonte: relatório consolidado 2023/2024).

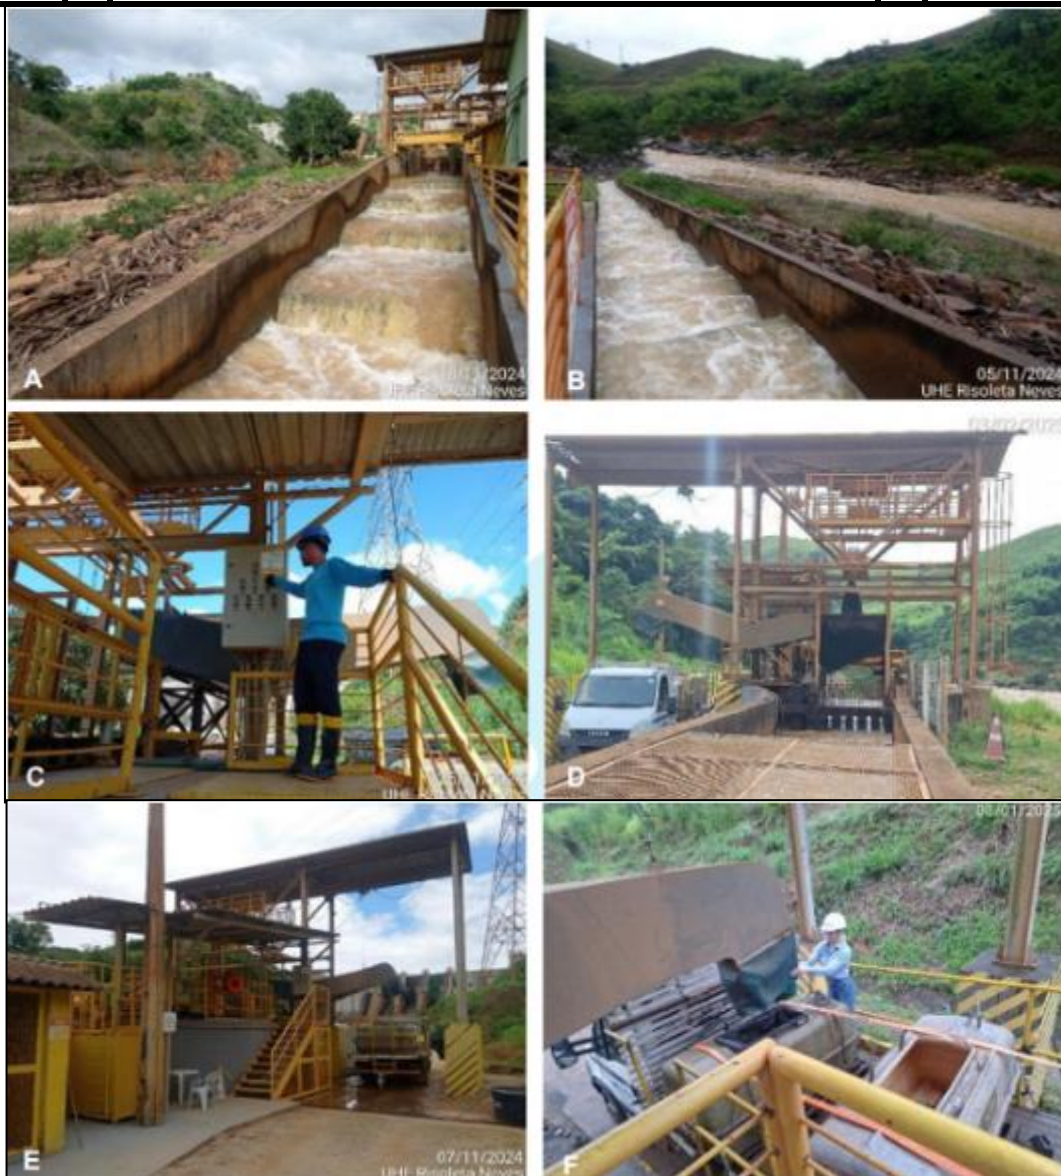
A marcação dos peixes é feita utilizando etiquetas do tipo LEA com cores distintas: amarela para as espécies migradoras e nativas de longa distância, que são transpostas para montante; branca para as espécies não nativas e migradoras, que são soltas a jusante da UHE Risoleta Neves.

Imagem 11: Sistema de Transposição de Peixes (STP) da UHE Risoleta Neves. Imagem A/B: Escada do STP; C: Operação da Caçamba; D: Caçamba içada e acoplada a uma estrutura tipo calha (elevador); E/F: Calha direcionada para as caixas de transporte de peixes (*transfish*), posicionadas no caminhão (Fonte: Relatório Anual Piracema 2024/2025).

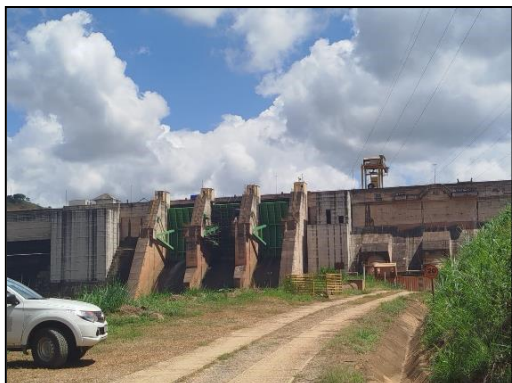
Foto 1: Vista geral do barramento principal

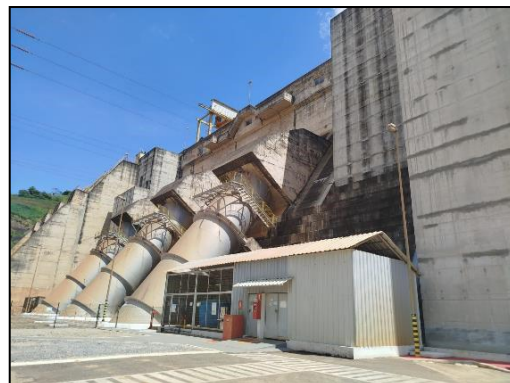
Foto 2: Condutos forçados

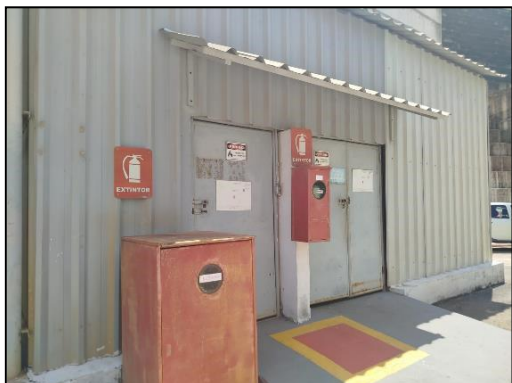
Foto 5: Depósito Temporário de Produtos Perigosos - área externa

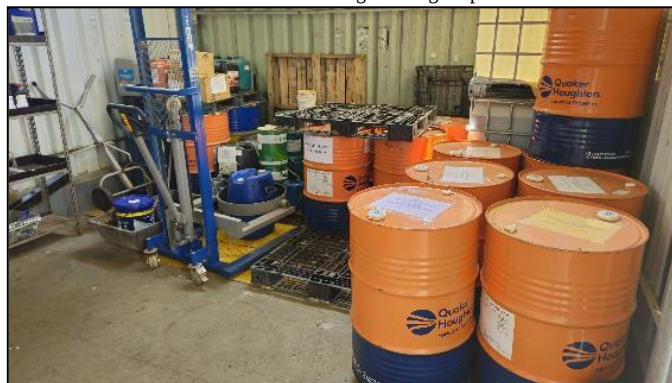
itens de segurança e contenção de vazamentos. O acesso realizado por duas portas de ferro, trancadas com cadeado e dotadas de placa de identificação de produtos inflamáveis.

Foto 6: Depósito Temporário de Produtos Perigosos - área interna

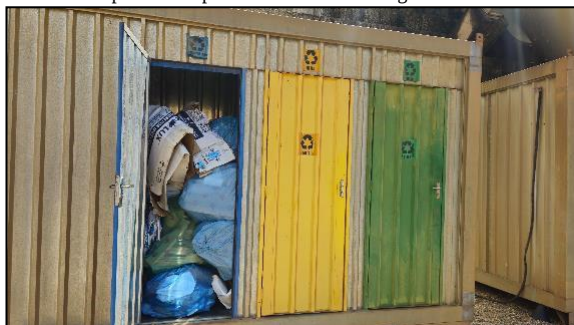
Foto 7: Depósito Temporário de Resíduos

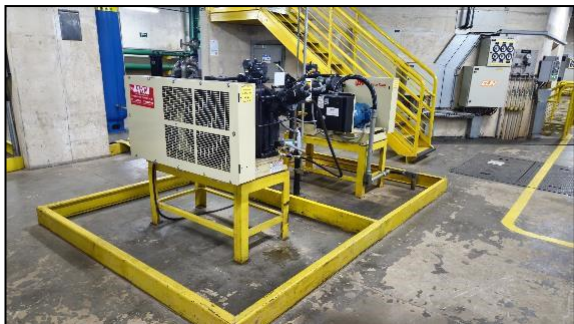
Foto 9: Barreiras de contenção de vazamentos

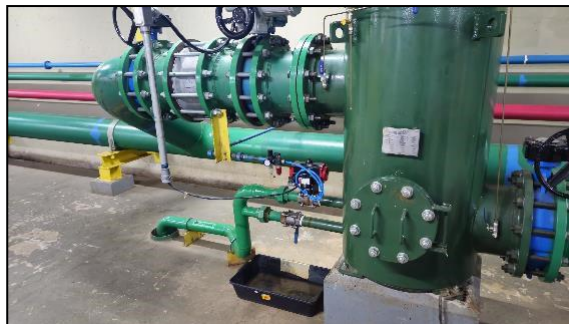
Foto 10: Sistema de drenagem de percolados (canaleta ao pé da parede)

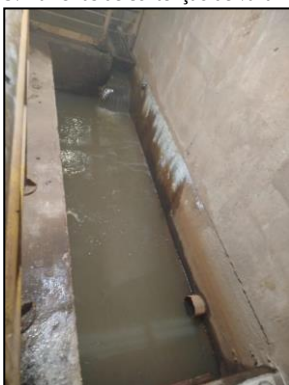
Foto 11: Sistema de drenagem de percolados

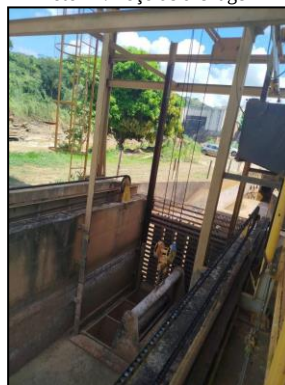
Foto 14: Elevador de peixes - STP

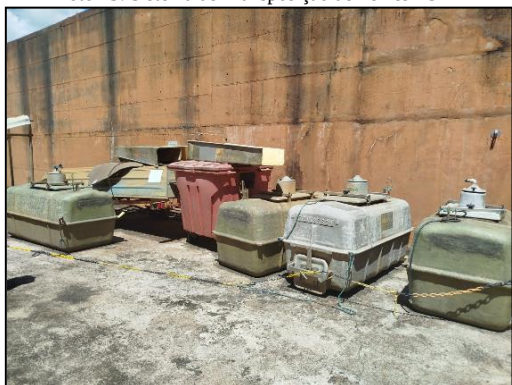
Foto 15: Equipamentos utilizados para a transposição dos peixes  
(barco e caixas "transfisch")

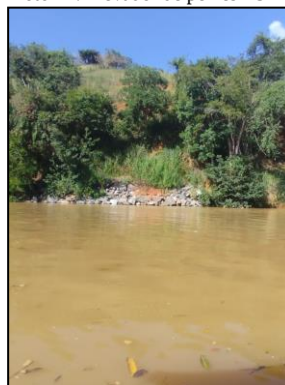
Foto 16: Reservatório - local de instalação de um dos barramentos secundários

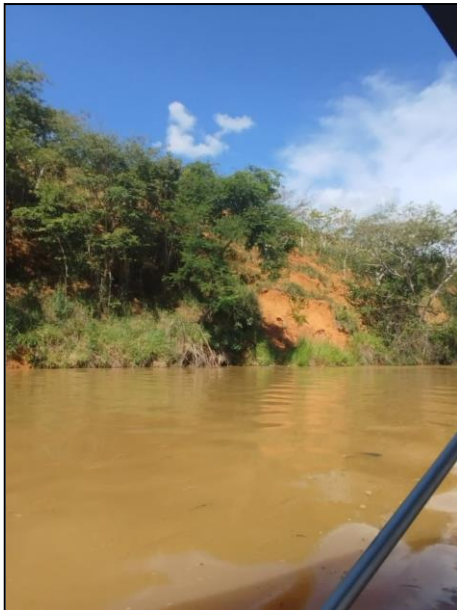
Foto 17: Processo erosivo nas margens do reservatório

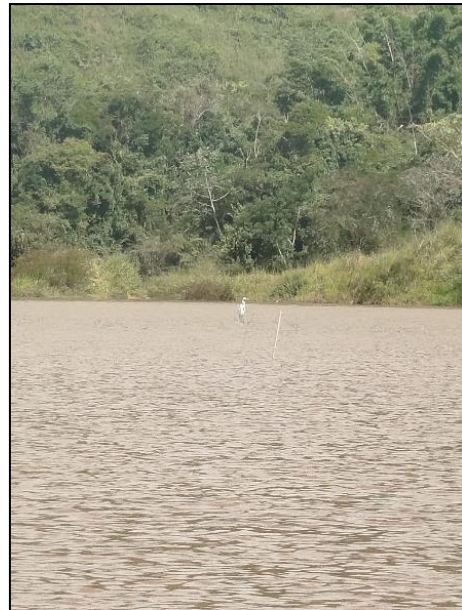
Foto 18: Garça pousada sobre a lâmina d'água, indicando o assoreamento
