GOVERNO DO ESTADO DE MINAS GERAIS
SUPRAM NORTE DE MINAS - Diretoria Regional de Regularização Ambiental

Parecer Técnico SEMAD/SUPRAM NORTE-DRRA nº. 61/2022

Parecer Técnico do Licenciamento Simplificado nº 3769/2021	
Nº Documento do Parecer Técnico vinculado ao SEI (Processo nº 1370.01.0016649/2022-48): SEMAD/SUPRAM NORTE-DRRA nº 61/2022	
PA COPAM Nº: 3769/2021	SITUAÇÃO: Sugestão pelo DEFERIMENTO

PARECER TÉCNICO LAS-RAS SEMAD/SUPRAM NORTE-DRRA nº 61/2022

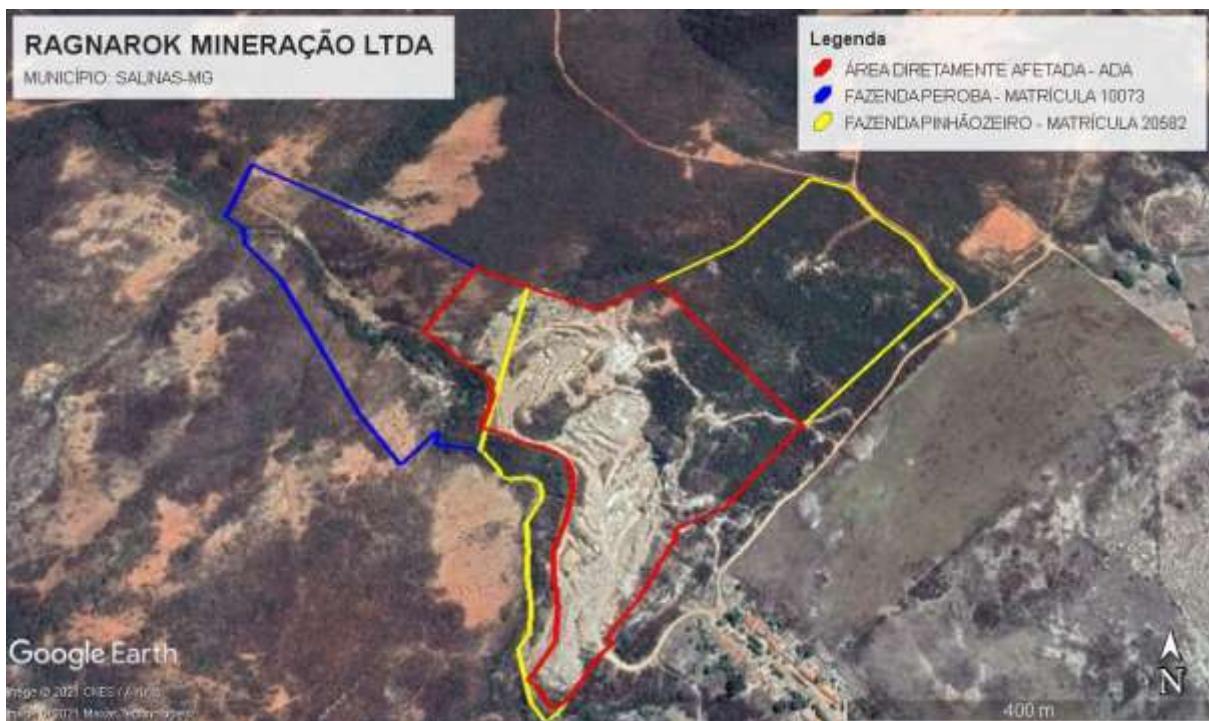
Figura 01: Limites das propriedades rurais e da ADA do empreendimento. **Fonte:** RAS Mineração Ragnarok.

A área diretamente afetada – ADA do empreendimento é de 12,1549 ha e está situada nos limites de dois imóveis rurais, a Fazenda Pinhaozeiro e Fazenda Peroba (Figura 01).

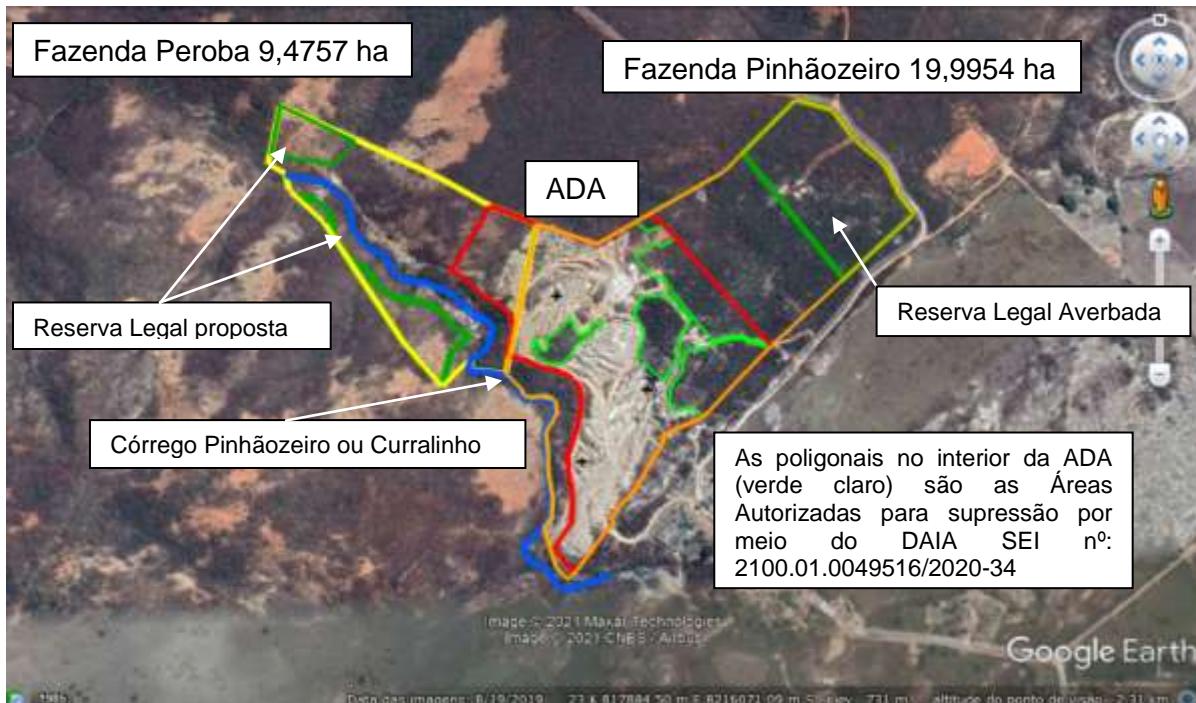
Figura 02: Limites dos imóveis rurais e a ADA do empreendimento. **Fonte:** Google Earth, 2022.

Considerando que na ADA ainda existe remanescente de vegetação nativa, a Ragnarok por meio do Documento SEI nº: 2100.01.0049516/2020-34 obteve junto ao IEF a Autorização para Intervenção Ambiental em área de 12,1549 ha do Bioma Mata Atlântica, segundo documento, em estágio inicial. Essa área regularizada contempla as áreas já lavradas, bem como as áreas onde ocorrerá o avanço da lavra (Figura 02).

O empreendimento conta com três frentes de lavra: Lavra 01 situadas nas proximidades das coordenadas geográficas 16°6'55.46"S e 42°1'39.71"O; Lavra 02 - 16°6'50.57"S e 42°1'44.22"O e Lavra 03 - 16°6'59.22"S e 42°1'42.88"O.

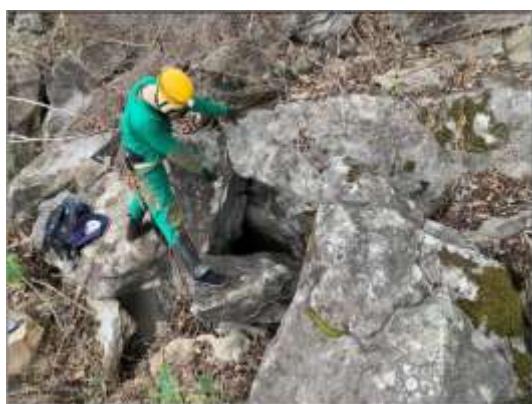
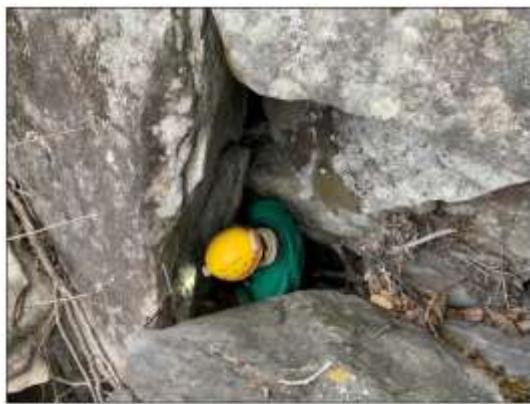
Entrada da cavidade RK01. Fonte: processo de licenciamento.

A cavidade apresenta entrada vertical descendente e estreita, em meio a um aglomerado de blocos, acessando um conduto com desenvolvimento horizontal em sentido oeste. Há três salões de pequeno porte, com alturas em torno dos 2,5 m, conectados por condutos estreitos de curto desenvolvimento. O piso é irregular, com desníveis abruptos, ocorrendo sedimentos arenosos com fragmentos rochosos de origem alóctone, carreados pelo curso hídrico. Não foi identificada a ocorrência de espeleotemas.

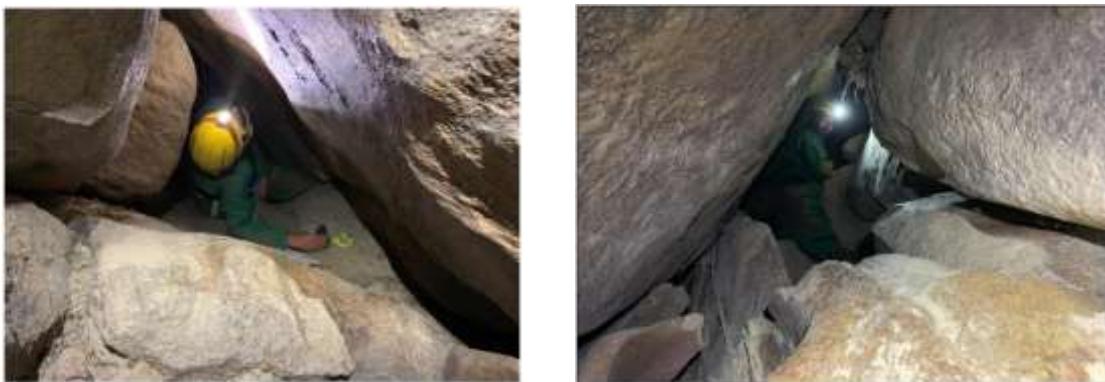
Interior da cavidade RK01. Fonte: processo de licenciamento.

Essas características tornam a passagem da luz limitada. As porções mais distais são caracterizadas como zona afótica, porém, predomina na cavidade a zona de penumbra (disfótica). Somente os primeiros metros são diretamente iluminados e com raras ocorrências de pteridófitas e briófitas. A temperatura e umidade na zona afótica foi de 23º C e 84% no mês de outubro.

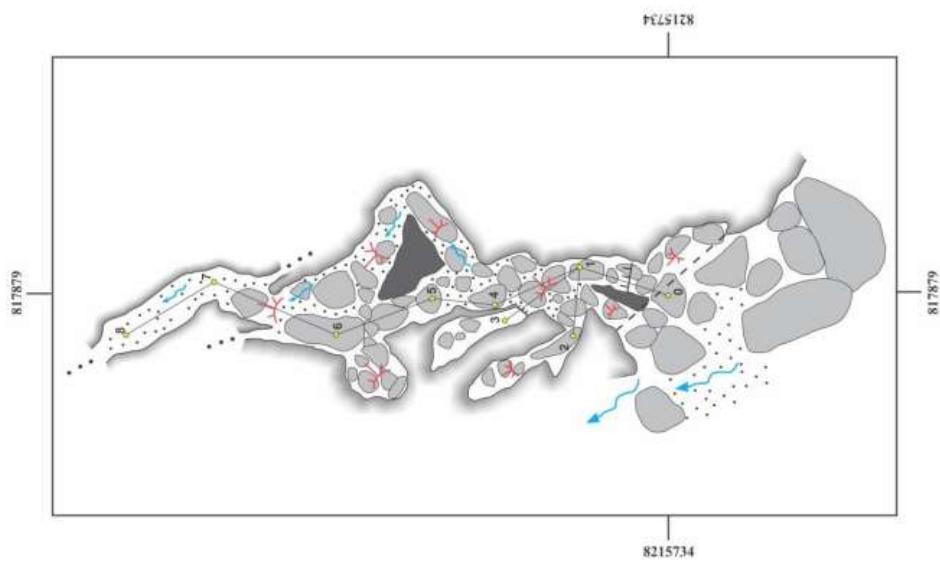
Cavidade RK01
UTM (WGS-84): 817879 / 8215734
Altitude: 701 m
Projeção Horizontal: 14,56 m
Desenvolvimento Linear: 16,20 m
Desnível: 6,83 m
Área: 37,80 m²
Volume: 55 m³
Classificação BCRA: 4C

Planta topográfica da cavidade RK01, elaborada por equipe de espeleometria coordenada pelo geógrafo Lucas de Souza Lara (CREA MG 172405-D).

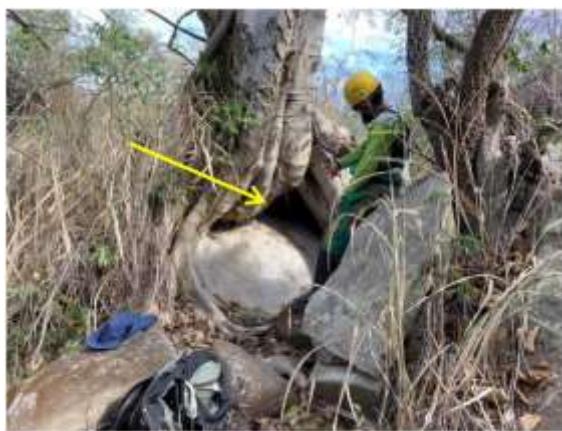
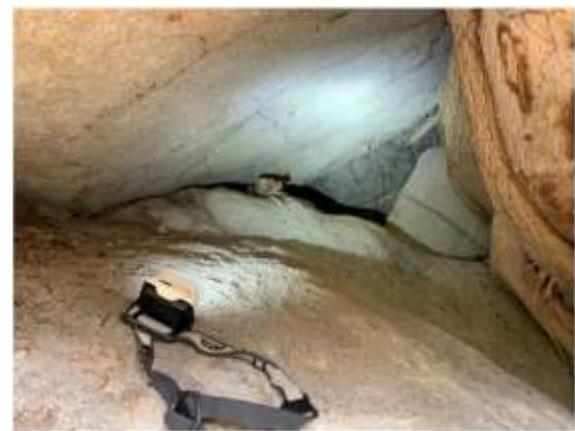
Entrada (esq.) e interior (dir.) da reentrância FE01. Fonte: processo de licenciamento.

Feição com desenvolvimento horizontal em meio a depósito de tálus de granito, inserido no canal de um curso d'água (Córrego Pinhãozeiro), porém, sem função hidrológica. Apresenta pequenas dimensões: 2,5 m de desenvolvimento linear, 0,6 m de altura da entrada e 0,65 m de largura da entrada.

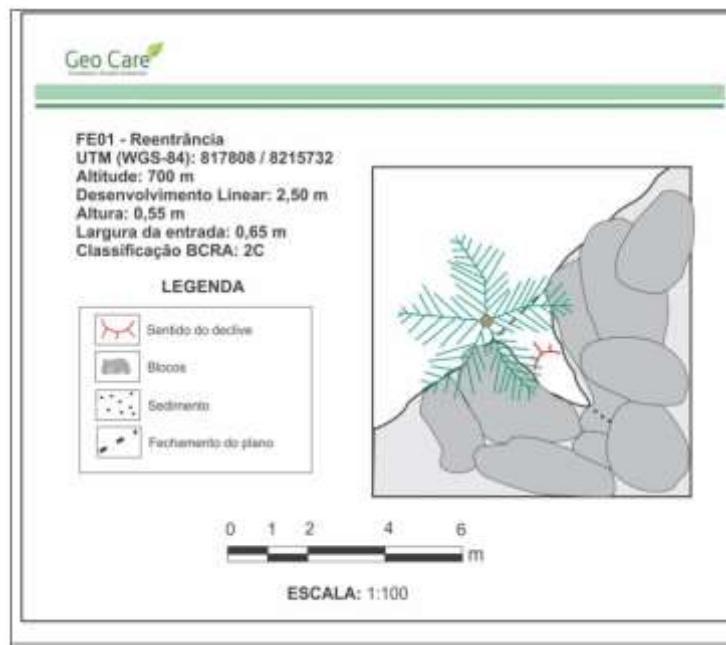
Croqui da planta da reentrância FE01

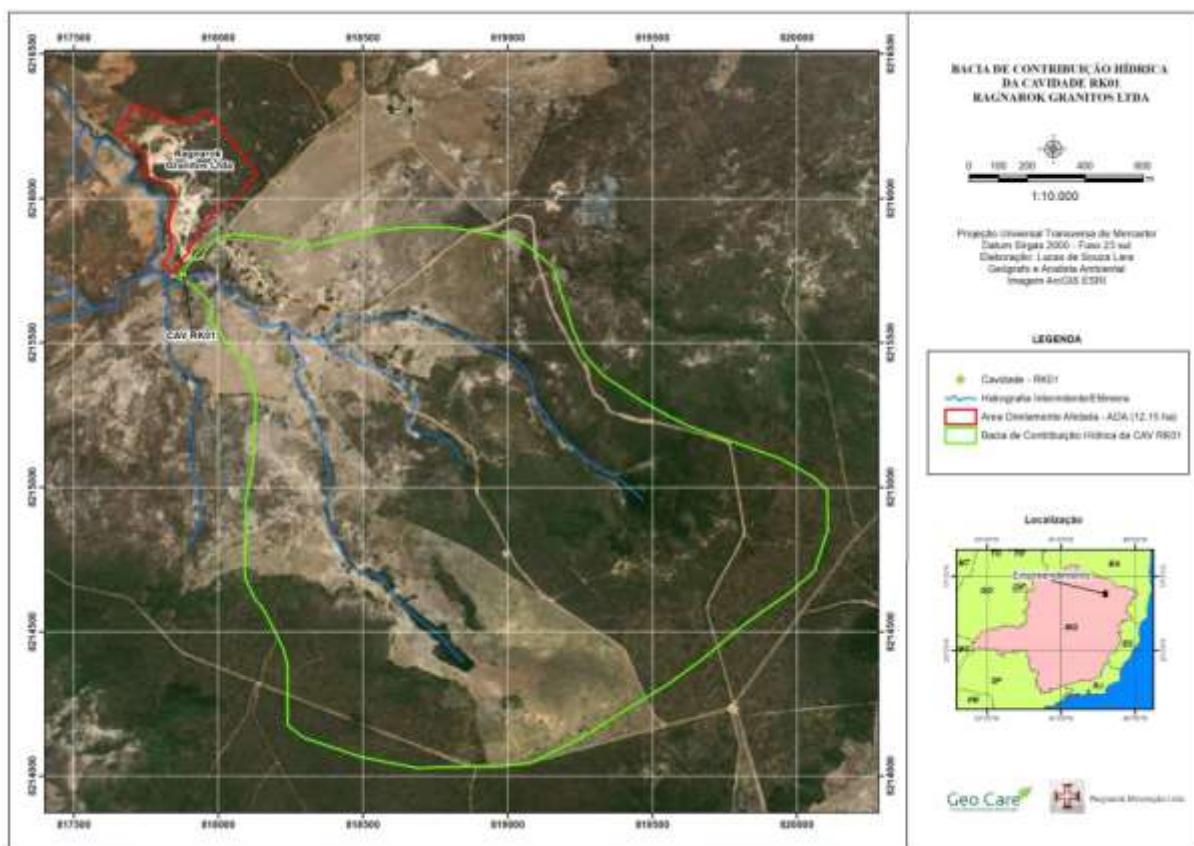
Bacia de contribuição para a cavidade RK01. Fonte: processo de licenciamento.

A cavidade encontra-se na bacia hidrográfica do Córrego Pinhãozeiro, que foi delimitada pela consultoria baseando-se em mapa topográfico com curvas de nível a cada 1 m, imagens de satélite do Google Earth e fotografias obtidas por meio de ARP.

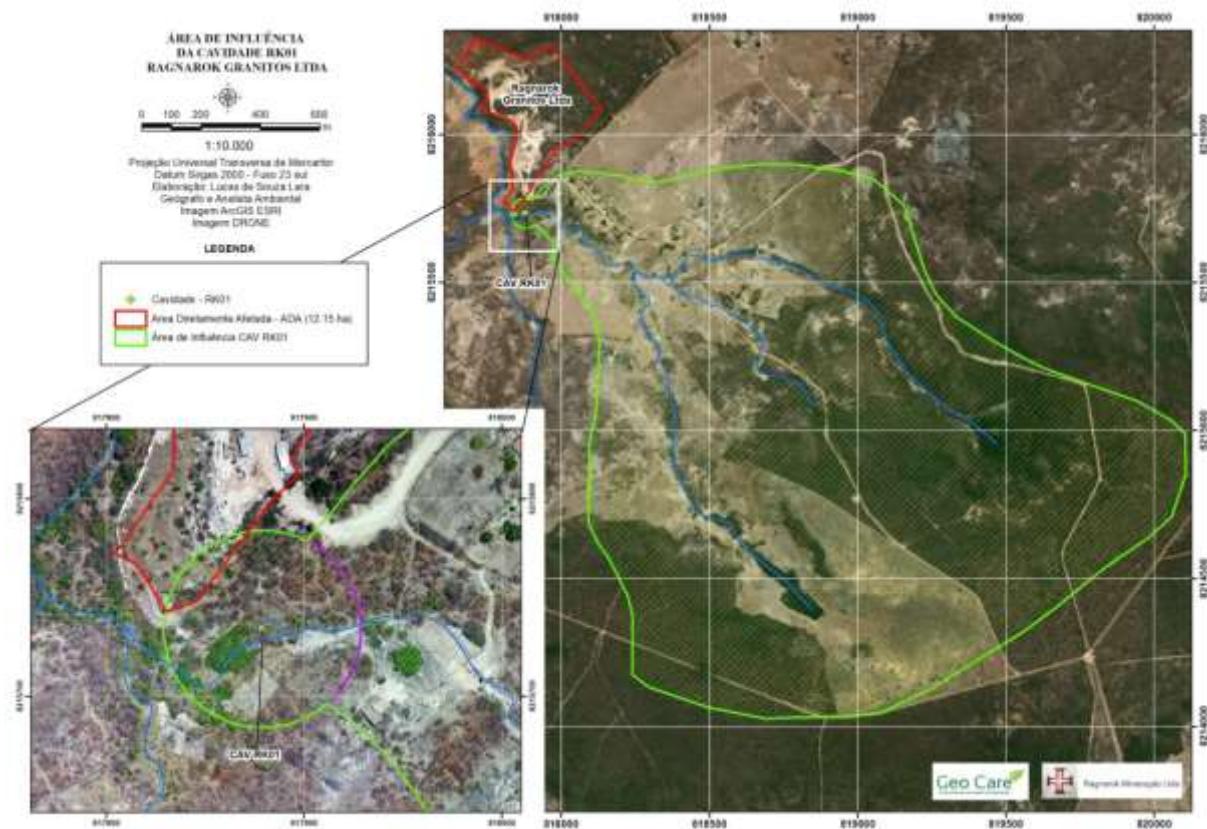
Área de influência final para a cavidade RK01

O estudo considera que a integridade do ecossistema subterrâneo será mantida com a preservação das áreas sugeridas. Abaixo encontram-se o mapa final da área de influência proposta e, no anexo III deste parecer, o memorial descritivo da delimitação.

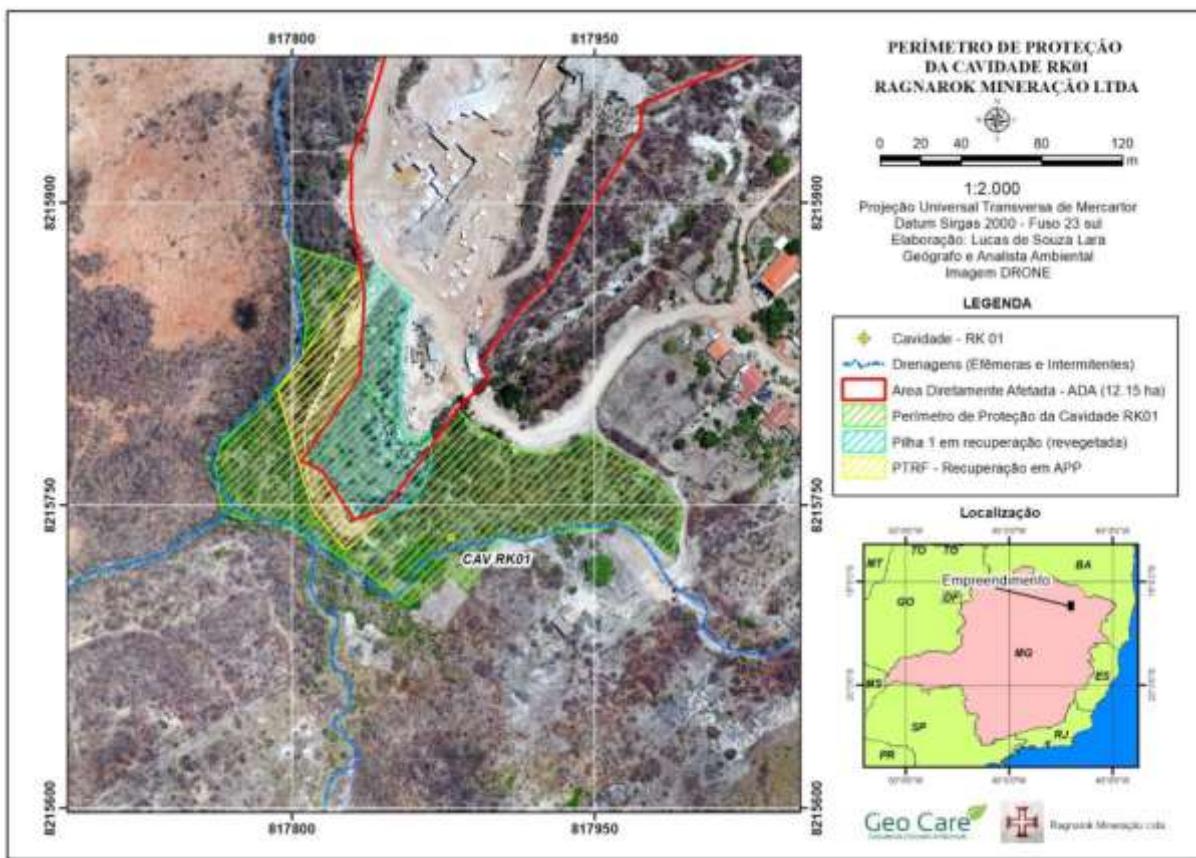
A empresa propõe implantar um perímetro de proteção para a cavidade RK01. Esse perímetro não deve ser confundido com a área de influência real da cavidade, que tem como função proteger os elementos bióticos e abióticos que mantém o equilíbrio ecológico e a integridade física do ambiente cavernícola. Já o perímetro proposto tem como função isolar a região ao redor da cavidade que ainda conta com vegetação nativa mais preservada, além de impedir a entrada de pessoas e animais domésticos.

Parte da área proposta apresenta algum nível de intervenção antrópica e será necessário o enriquecimento vegetacional. Também é importante mencionar que a maior parte do perímetro não está dentro da propriedade da empresa.
