## 1 Resumo.

O empreendimento Fazenda Tapera (matrículas 17.523, 17.864, 13.081, 7.767, 17.865, 9.816, 14.494, 17.109, 10.929, 14.652, 17.069) atua no setor agrossilvipastoril, exercendo suas atividades no município de Santa Juliana/MG. Em 25/10/2021, foi formalizado, junto ao Sistema de Licenciamento Ambiental (SLA), o processo administrativo de licenciamento ambiental de nº 5457/2021 na modalidade de Renovação de Licença Ambiental - LAC1.

O empreendimento vem por meio do presente processo, requerer a Renovação de Licença de Operação para as atividades de horticultura para uma área cultivável de 330 hectares, se enquadrando como Classe 04 e porte Grande; culturas anuais, com área cultivada de 540 hectares, se enquadrando em Classe 02 e Porte Pequeno; Criação de bovinos, bubalinos, equinos, muares, ovinos e caprinos, em regime extensivo numa área de 30 hectares não sendo passível de licenciamento ambiental, tudo conforme Deliberação Normativa 217/17. Trata-se da renovação do Processo Administrativo 05151/2004/001/2008.

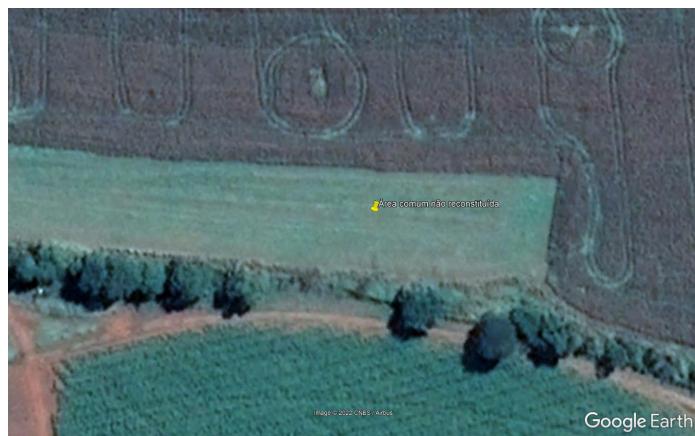
Também foi verificado através da plataforma Google Earth que na área comum de 1,2 hectares não existe nenhum tipo de vegetação nativa.

Figura 02: Área comum não reconstituída. Fonte: Google Earth (05/06/2019).

Dessa maneira, será condicionada nesse parecer a execução do PTRF nas áreas propostas anteriormente, exceto na área do escritório e do pátio de veículos.

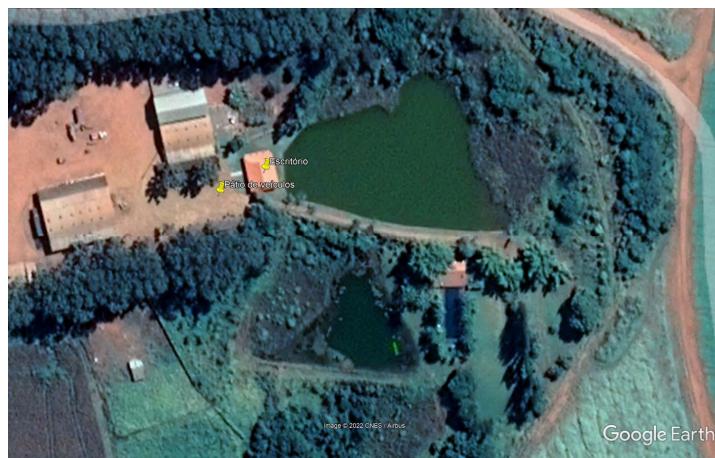
Durante a vistoria foi verificado que nas áreas no entorno dos barramentos houve uma pequena reconstituição da vegetação, provinda de uma regeneração natural ou de um PTRF mal conduzido. Também foi verificada a construção de um escritório no entorno de um deles, onde deveria ter sido revegetado. Na área também já existia uma parte de um pátio de veículos.

Figura 03: Barramentos com vegetação nativa incipiente no entorno. Fonte: Google Earth (05/06/2019).
