Parecer nº 36/SEMAP/SUPRAM CENTRAL-DRRA/2021

Parecer Único de Licenciamento Simplificado nº 28/2021

## Parecer Técnico de Licença Ambiental Simplificada (RAS)

A atividade foi enquadrada pela Deliberação Normativa (DN) 217/2017 como “**Extração de areia e cascalho para utilização imediata na construção civil**” (código A-03-01-8), com produção bruta de 30.000 m<sup>3</sup>/ano. O porte do empreendimento e seu potencial poluidor / degradador justificam a adoção do procedimento simplificado, tendo em vista a não incidência de critérios locacionais.

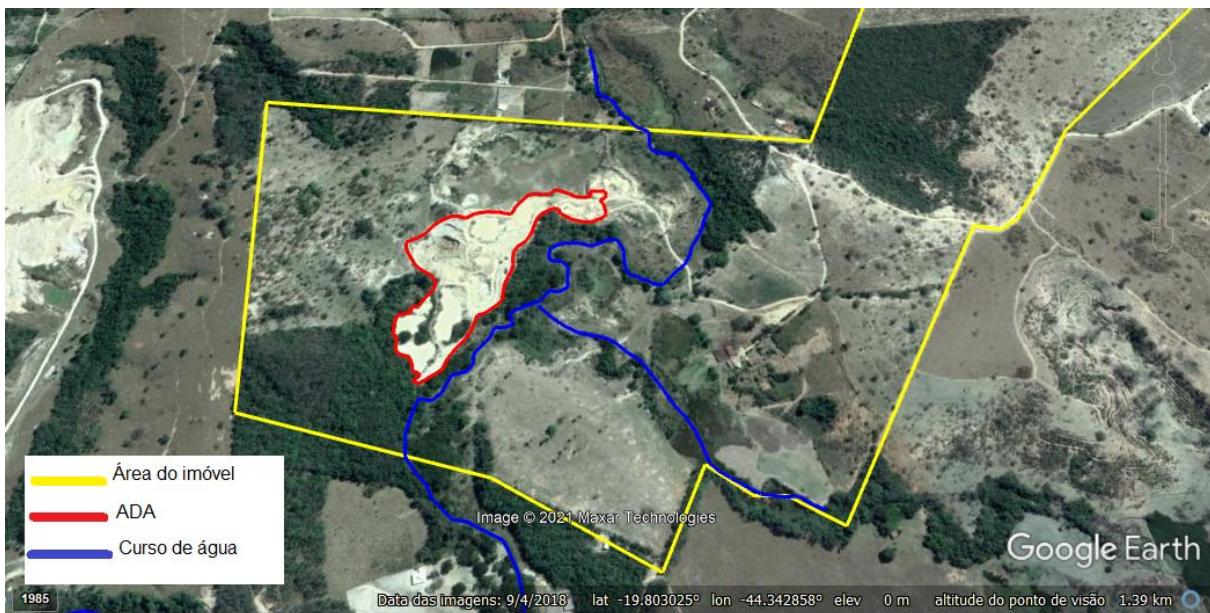
Imagen 01 – ADA do empreendimento.

A atividade do empreendimento consiste na dragagem em cava aluvionar realizada na área da poligonal da Agência Nacional de Mineração (ANM) de nº 832.347/2004 e em cava (Área diretamente afetada – ADA) localizada na margem direita do ribeirão Filipão (fora do leito), conforme imagem abaixo.

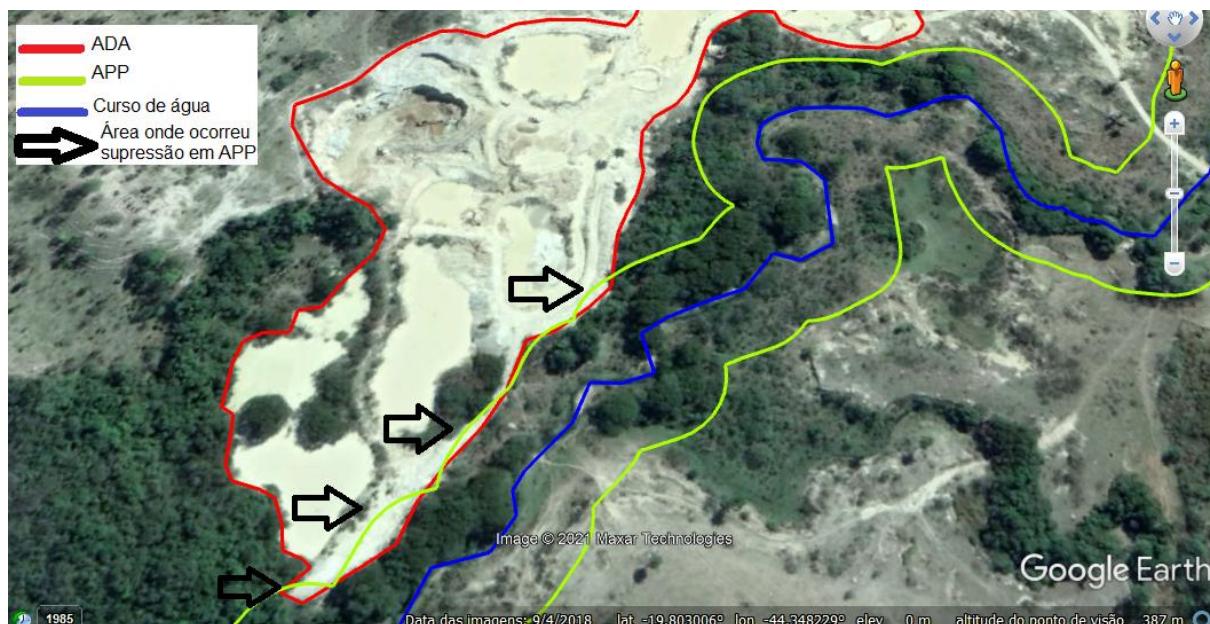
Imagen 02 – Intervenção em APP.

Na caracterização do empreendimento no SLA foi informado que não houve na área do empreendimento supressão de vegetação conforme previsto no art. 1º da Resolução Semad/IEF nº 1905, de 12 de agosto de 2013, entre o período de 22 julho de 2008 e a data de acesso a este sistema para a presente solicitação de licenciamento. Na página 5 do relatório supracitado foi informado que a cava se encontra fora do leito do ribeirão Filipão e “que toda a atividade é desenvolvida em cavas afastadas em mais de 35 metros do leito das drenagens”. Contudo, por meio de imagem de satélite e através de um “buffer” gerado na Infraestrutura de Dados Espaciais do Sisema (IDE Sisema), considerando uma área de preservação permanente (APP) de 30 metros, foi constatado que parte desta APP sofreu intervenção, conforme indicado pelas setas pretas na imagem de satélite abaixo. Foi constatada a supressão de 289,6 metros de vegetação nativa em APP.

**Não foi constatada autorização para a realização das intervenções ocorridas em APP e em área comum e em função disso, será lavrado auto de infração de acordo com legislação vigente.**

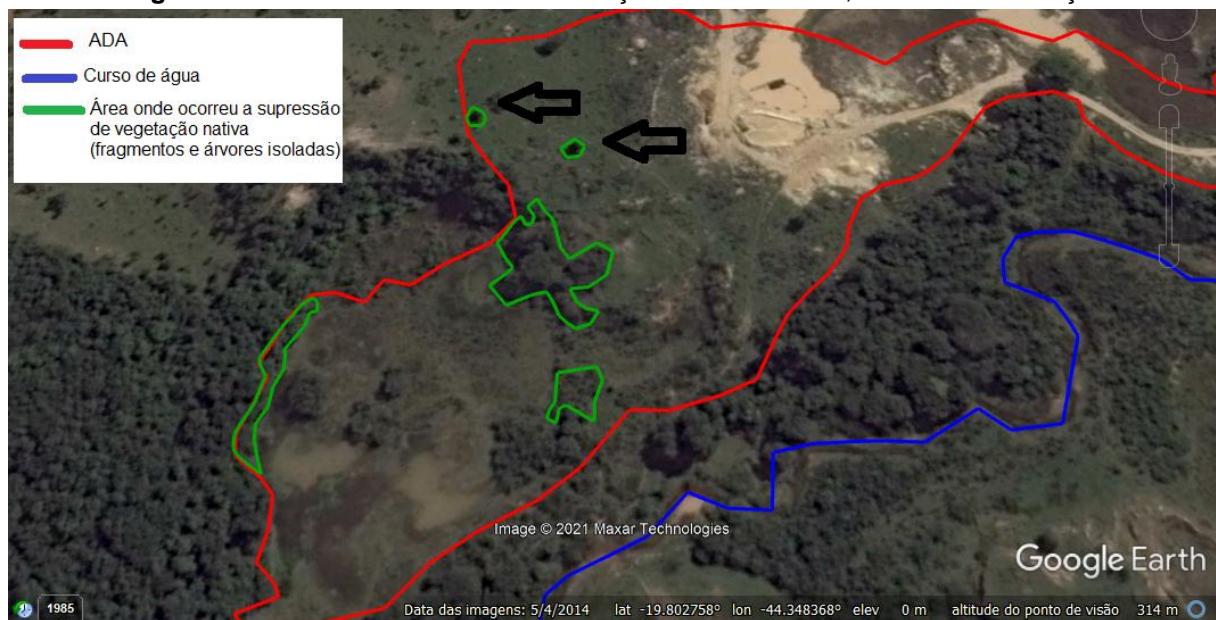
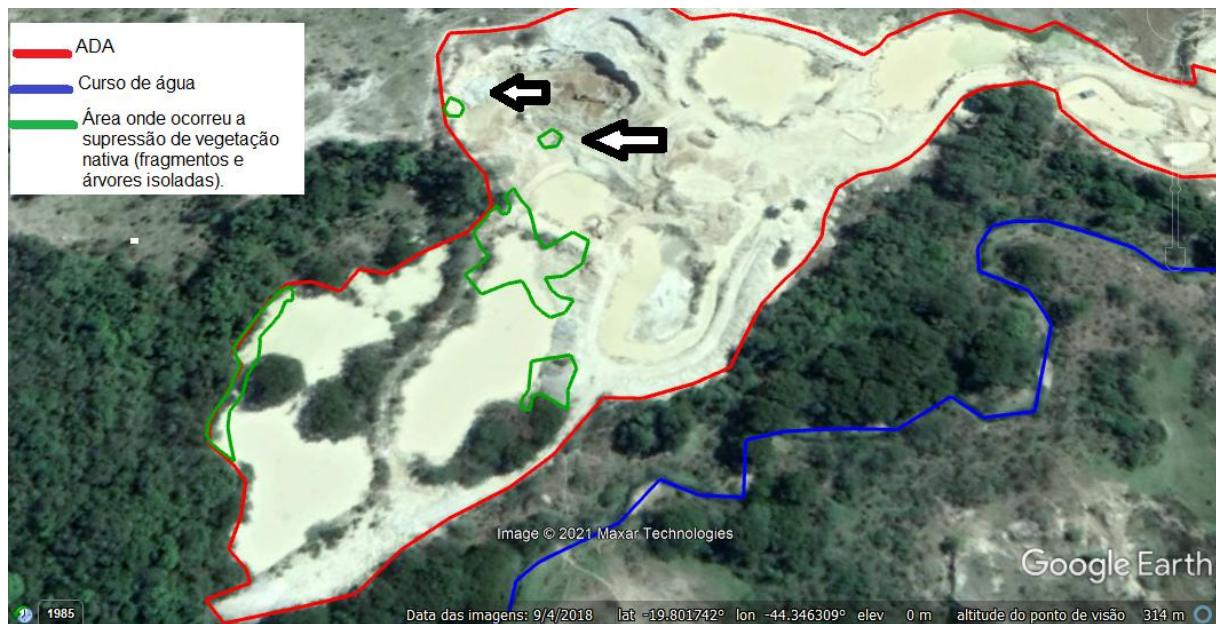
**Imagem 03 – Área onde ocorreu a intervenção em 04/05/2014, antes da intervenção.**

Por meio de imagens de satélite foi constatado também que houve supressão de vegetação nativa, em área comum, no bioma cerrado, sendo 394,4 metros em forma de fragmentos de vegetação e 02 indivíduos arbóreos isolados (indicados pelas setas), conforme imagens abaixo.

**Imagem 03 – Área onde ocorreu a intervenção em 04/09/2018, após a intervenção.**
